AKARSU KIYI KENAR ÇİZGİSİNİN SEL VE TAŞKIN İÇİN ÖNEMİ

Importance of the River Coastline for Flash Floods and Floods

Hüseyin TUROĞLU

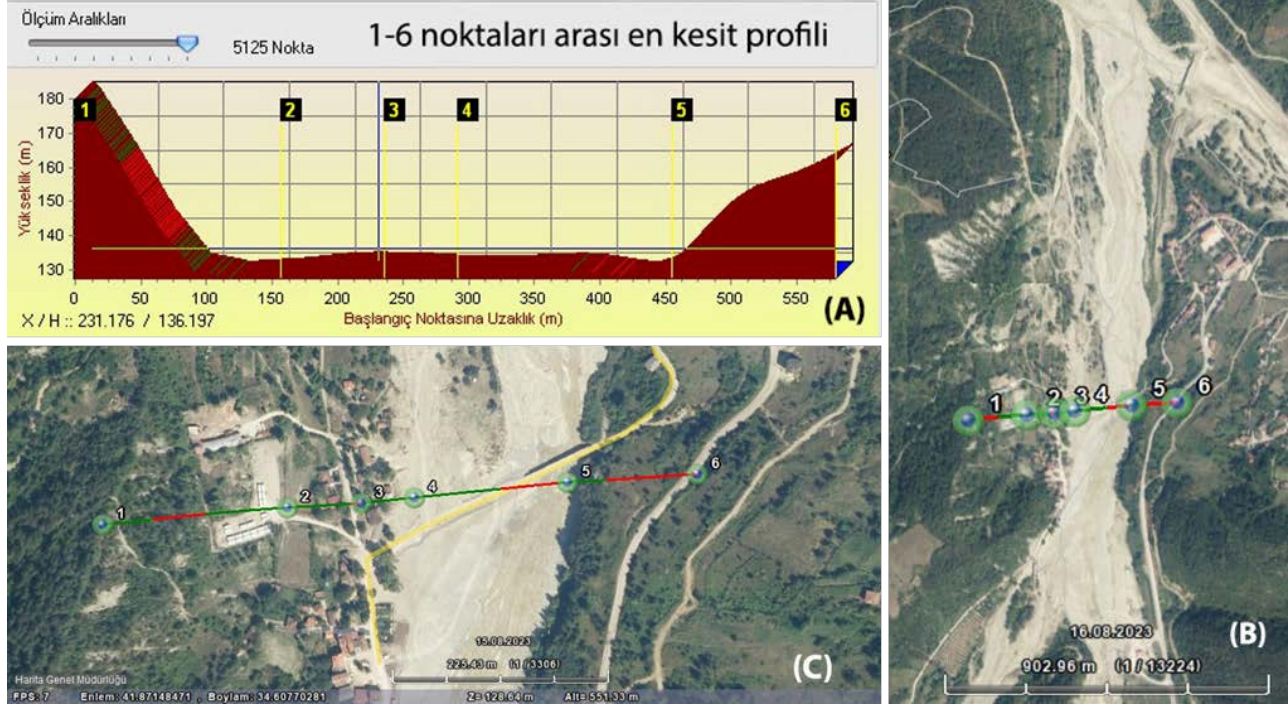
Şekil 2: Babaçay köyü lokasyonuna ait akarsu en kesit profili ve 11 Ağustos 2021 sel yüksek su seviyesi (Ayancık, Sinop) (Şekiller HGM 2022 uygulamasında üretilmiřtir) / **Figure 2:** Stream cross-section profile of Babaçay village location and flood high water level on August 11, 2021 (Ayancık, Sinop) (Figures are generated in HGM 2022 application).

Şekil 2'deki (enkesit profili) mavi çizgi; 11 Ağustos 2021 tarihindeki sel sularının yükselme kotu olup, selde yıkılan afet evlerinin (2, 3, 4 nolu lokasyonlar) en yüksek kotu referans alınmıřtır. Şekil 2'deki 5 nolu lokasyonlar akarsu çekik seviyesine ait yatak kotudur. 2'den itibaren 3 ve 4 nolu lokasyon kotları esas alındığında, akarsuyun her iki yamacındaki

seviyeler arası profil; akarsuyun yüksek su seviyesine ait ıslak çevre uzunluğunu içinde kalır ve akarsuyun aktif yatağıdır. Selden zarar gören evlerin hemen hemen tamamı bu alandaki evlerdir. Babaçay köyünün eski evlerinin bir kısmı (Şekil 2'deki profil hattının güneyindeki ve Güneybatısındaki konutlar) akarsuyun batısındaki kıyı kenar çizgisinden

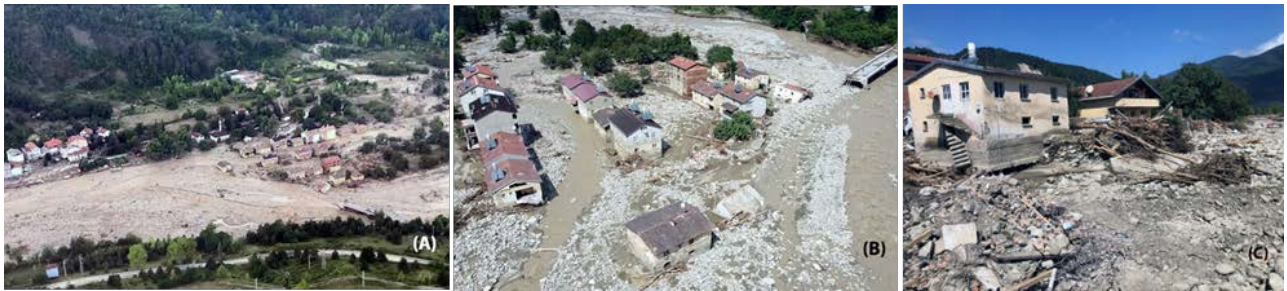
bulabildikleri ya da yaratabildikleri düzlüklere ev yaparak yerleřtiler. 11 Ağustos 2021 selinde yıkılan 30 dan fazla ev ve oturulamayacak kadar hasar gören evler; özellikle 1985 ve sonrasında akarsu yatağı içine yapılan konutlardır (Şekil 2). Babaçay Köyünde sel afetinin boyutlarının bu kadar büyük olmasının nedeni; öncelikle afet evlerinin doğrudan akarsuyun iki kıyı kenar çizgisi arasında, akarsu yatağı içinde yapılmıř olmasıdır. Foto 1 de yer alan sel hasarı gören

konutlar Şekil 2'deki akarsu enkesit profiline ait akarsu yatağındaki 2, 3 ve 4 nolu noktalar arasında yer alan konutlardır (Şekil 2, Foto 1). Bu kesit hattı üzerinde sel sularının etki genişliğinin 350m kadar olduđu ölçülmüřtür. Bu genişlik Şekil 1'deki yüksek su seviyesi (C) kotuna denk gelmekte olup, arazide tespit edilen akarsu kıyı kenar çizgileri lokasyonlarını da doğrulamaktadır.

Foto 1: Babaçay Köyünün řekil 2 deki 3-4 nolu lokasyonu ve çevresine ait sel afeti fotoları; (A) sel afeti anı, (B) Sel afeti bitiři, (C) Sel afeti sonrası (URL 1, URL 2) / **Photo 1:** Flood disaster photos of Bbaçay Village, location 3-4 in Figure 2 and its surroundings; (A) during the flood disaster, (B) after the flood disaster, (C) after the flood disaster (URL 1, URL 2).

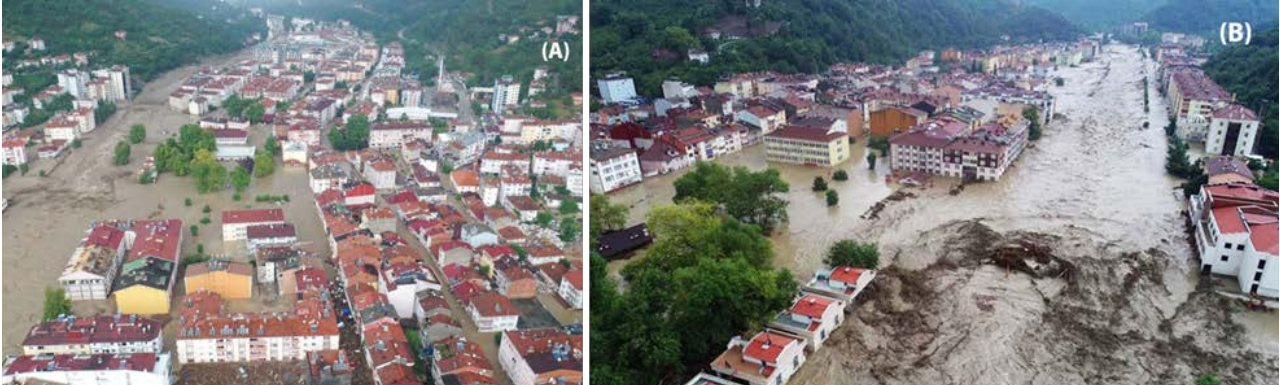
Foto 2: 11 Ađustos 2021 Bozkurt selinde tařan sel sularının yayılıř alanı ve sel hasarları (URL 3, URL 4).

Photo 2: Spread area of overflowing flood waters and flood damages in Bozkurt flood of August 11, 2021 (URL 3, URL 4).

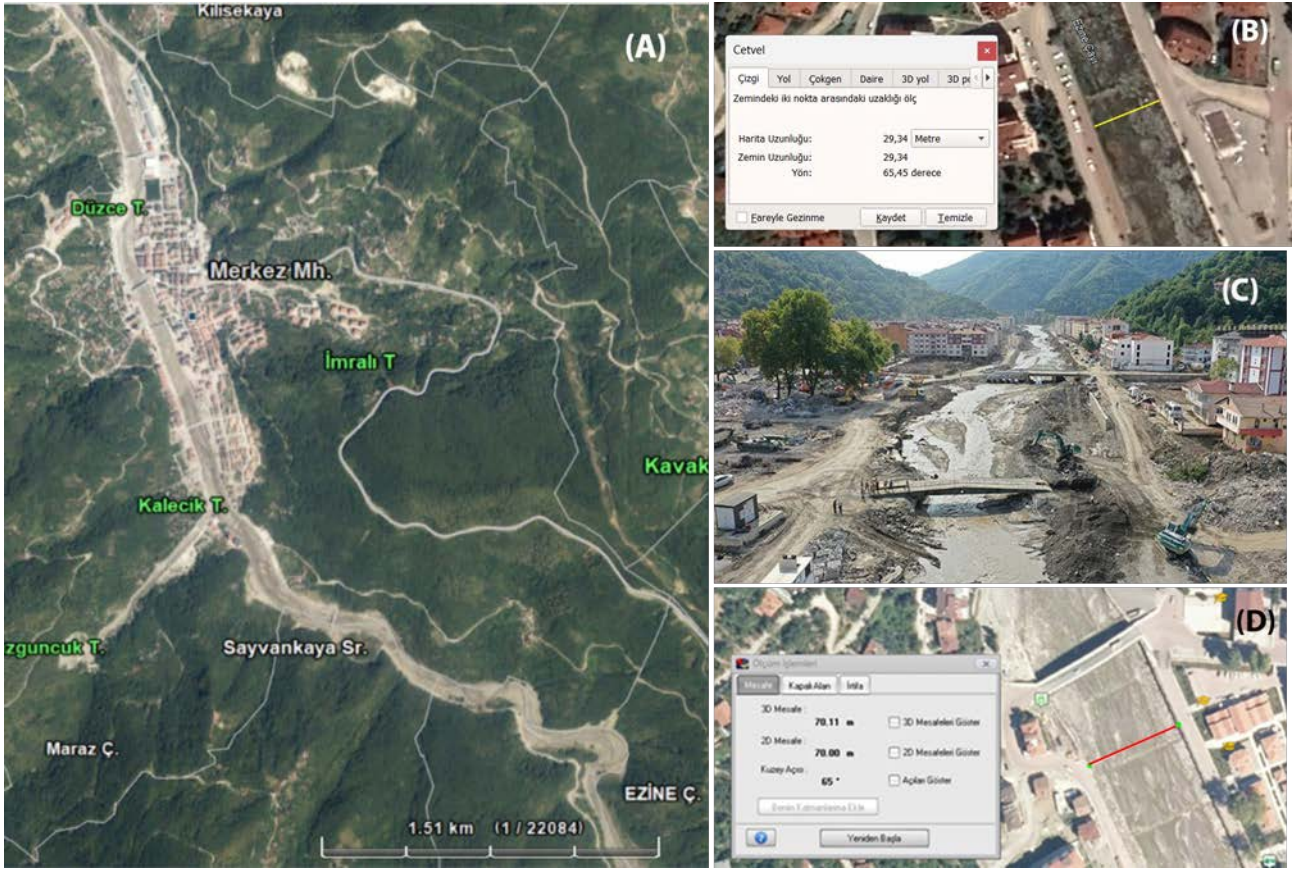
Şekil 3: Ezine Çayı'nın Bozkurt yerleşmesi bölümünde (URL 5), 11 Ağustos 2021 seli öncesindeki ve sonrasında yeni yapılan taşkın koruma projesi kanal genişlikleri (1. Kanal genişliği görüntü tarihi 07 Şubat 2021 ve 2.Kanal genişliği görüntü tarihi 07 Ocak 2023).

Figure 3: Channel widths of the Bozkurt settlement section of Ezine Stream before the flood of August 11, 2021 and the channel widths of the newly constructed flood protection project afterwards (1st channel width image date February 07, 2021 and 2nd channel width image date January 07, 2023).

Akarsu yatağı içine yapılan sel kontrolü ya da taşkın önleme amaçlı her türlü settler antropojenik akarsu kıyı çizgisi yapılarıdır. Bu durum mevcut kıyı kanunu ve kıyı mevzuatı ile de “Kıyı Kenar Çizgisi, taşkın seddinin veya taşkın seddi niteliğindeki taşkın koruma yapısının kara tarafındaki toprakla keřiştiği sınırdan tespit edilir” ifadesiyle de tarif edilmiştir (KK, 1990, Ek: 25.03.2011/27885). Debi hesapları ve tekrar sıklık analizleri yapılırsa ve dikkate alınsa dahi, bu yapılar genellikle yatak kesit alanını küçülten, küçültme dahi akarsu akış hızını arttıran, sel ve taşkın afete dönüşmesini teşvik edici rol oynar. Bozkurt’taki sel; Ezine Çayı yatağınının 30m genişlikte beton kanalı koşullarında gerçekleşmiştir. 11 Ağustos 2021 tarihinde meydana gelen sel sonrasında Ezine Çayı yatağı içine yapılan 3,5m yüksekliğindeki beton taşkın koruma seti, her ne kadar akarsu yatağının 30m den 70m ye genişletilerek yapılmış olsa da Bozkurt ilçesini gelecekte yeni bir sel afetinden korumakta yetersiz olacağı öngörülmektedir. Foto 2 de 11 Ağustos 2021 tarihinde meydana gelen selde taşan sel sularının yerleşim içindeki yayılış alanı görülmektedir. Şekil 3 teki enkesitte 3 nolu konum Ezine Çayı beton kanal tabanında, 4 nolu konum 11 Ağustos 2021 tarihli sele bağlı gelişen taşkın sahasındadır (Şekil 3). Bozkurt

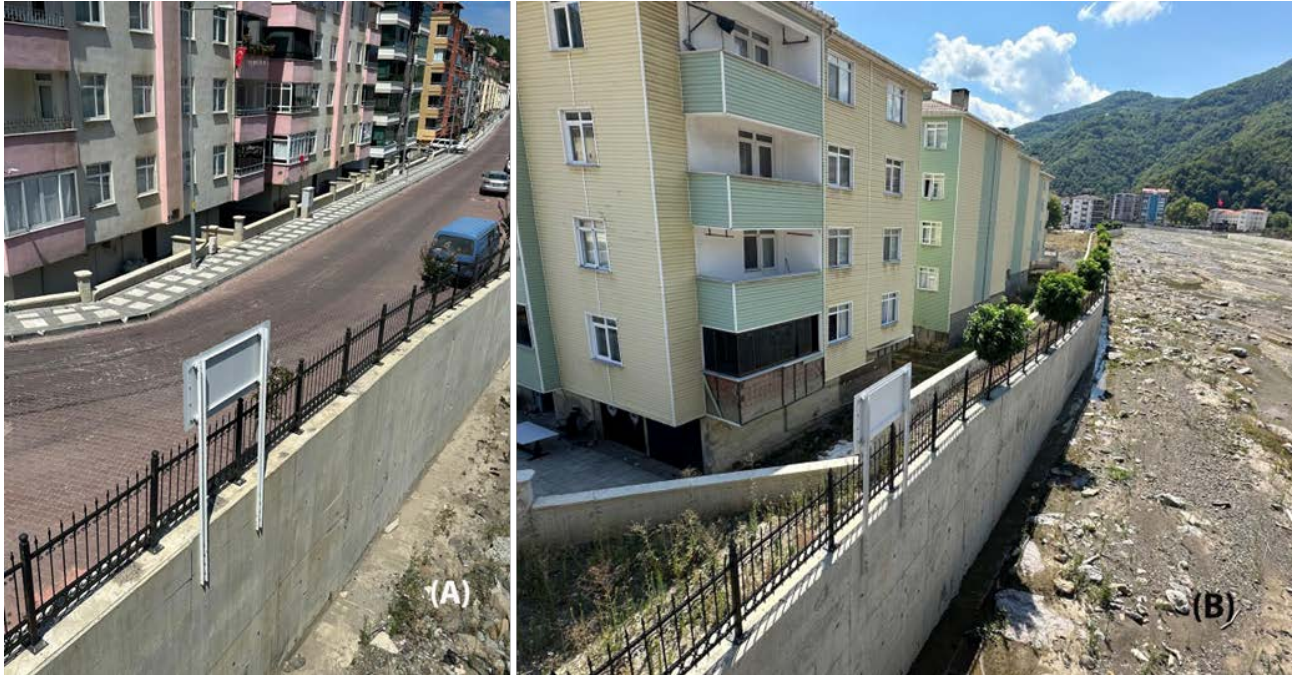
Foto 3: Ezine Çayı'nın Bozkurt yerleşmesi bölümünde, 11 Ağustos 2021 seli sonrasında yapılan 3,5m yüksekliğindeki beton taşkın koruma setleri, yükseltilen yol kotları, yol platformundan -2,4m düşük bina girişleri.

Photo 3: 3.5m high concrete flood protection embankments, raised road levels, and building entrances -2.4m lower than the road platform in the Bozkurt settlement section of Ezine Stream after the August 11, 2021 flood.

ilçesinin tekrar sel ve taşkından zarar görmemesi için Ezine Çayı’nın Bozkurt ilçesi bölümü; 70,0 m genişlik ve 3,5 m yüksekliğinde, 3 km uzunluğundaki beton taşkın soruma seti (Foto 4) ile antropojenik akarsu kanalı oluşturulmuştur. 70,0 m genişlik ve 3,5 m yükseklik; muhtemelen olası sıradışı debi için uygun kesit alanı olarak düşünülmüş olmalıdır. Ancak bu şekildeki matematiksel yaklaşım, akarsu jeomorfolojisi ve morfodinamik süreçleri itibarıyla uygulamada sel taşkın koruma hedefli doğru bir yaklaşımdan uzaktır. Zira Ezine Çayı yatağının Bozkurt ilçesi bölümündeki ıslak çevre uzunluğu ve iki kıyı kenar çizgisine bağlı kesit alanı (Foto 2; Şekil 3); çözüm olarak uygulanmış olan proje kanalın (70,0 x 3,5) m boyutlarına ait kesit alanı ve su taşıma kapasitesinden daha farklıdır.

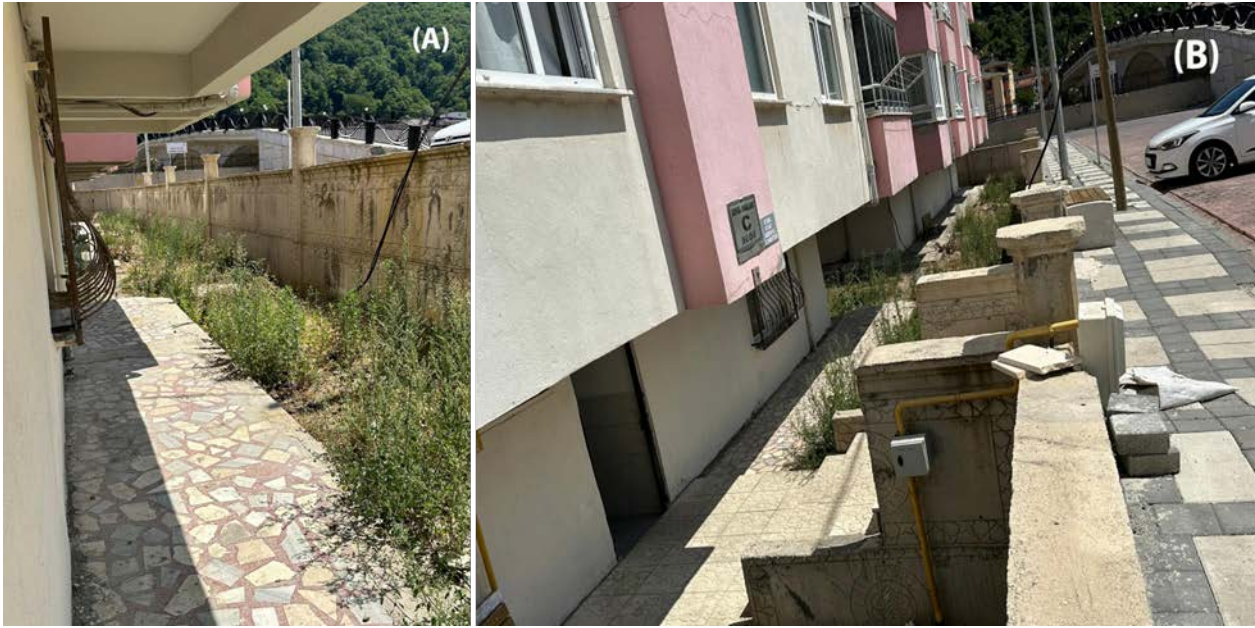
Foto 4: Ezine ayı'nın Bozkurt yerleşmesinde Ezine ayı yatağı içinde dolgu ile yapılan yol kotu yükseltmeleri ve yol platformundan -2,4 m düşük kotta kalan bina girişleri. Bu binaların giriş katları yol kotunun altındadır. Olası bir taşkın halinde binaların giriş katları tamamen su altında kalacak ve tahliye problemi yaşanacaktır.

Photo 4: In Bozkurt settlement of Ezine Stream, road level elevations constructed by filling within the channel of Ezine Stream and building entrances that are -2.4 m lower than the road platform. The ground floors of these buildings are below the road level. In the event of a possible flood, the ground floors of the buildings will be completely submerged and there will be evacuation problems.

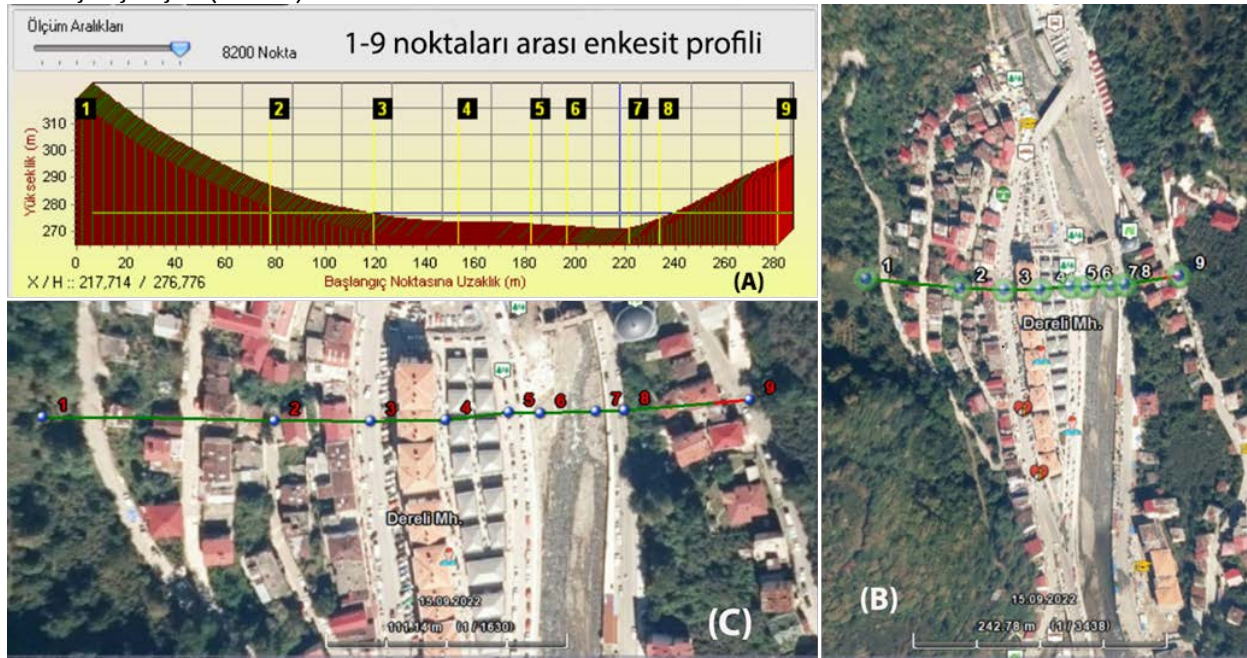
Akarsu kıyı kenar çizgileri dikkate alınmadan gerçekleştirilen yerleşim amaçlı yapılaşmaların tipik örneklerinden biri de Giresun'un Dereli ilçesindedir. Dereli ilçesi (Şekil 5) şehrsel yapılaşmaları çok büyük oranda Aksu Deresi'nin iki kıyı kenar çizgisi içindeki yüksek su seviyesi

yatağı içinde yer almaktadır (Şekil 5). Aksu Deresinin her iki kıyı kenar çizgileri dik vadi yamaçlarına dayanır (Şekil 5).

řekil 5: Aksu ayı, Dereli ilesi lokasyonuna ait akarsu en kesit profili ve 22 Ađustos 2020 sel yüksek su seviyesi (řekiller HGM 2022 uygulamasında üretilmiřtir) / **Figure 5:** Aksu Stream cross-sectional profile of Dereli district location and flood high water level on August 22, 2020 (Figures were produced in HGM 2022 application).

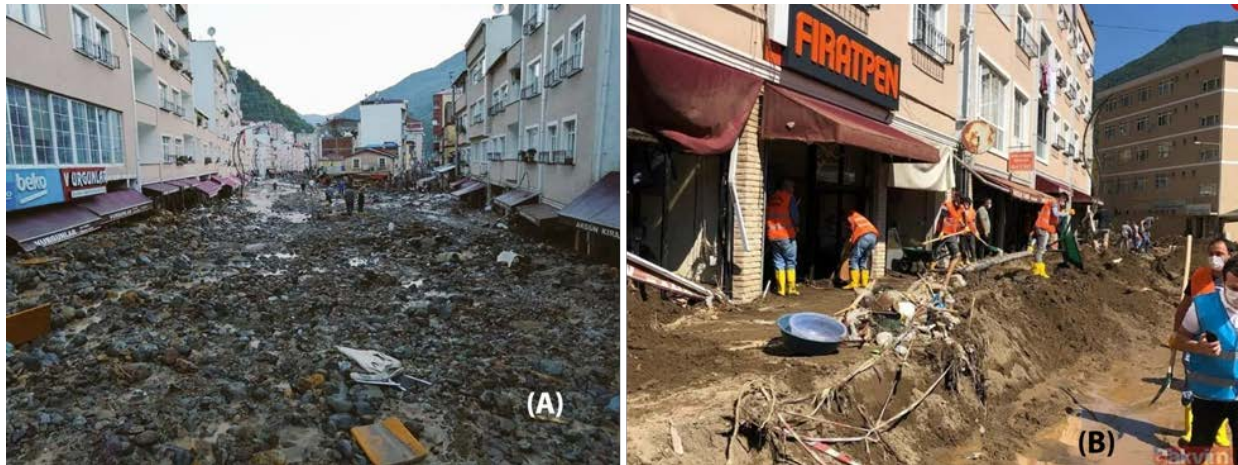
1 deki (D) seviyesine yükseldiđi saha alıřmaları ile belirlenmiřtir. Aksu Deresindeki ekstrem su seviyesine ulařılmasındaki önemli sebep; dođal dere yatađı içindeki yapılařmalardır. İki kıyı kenar çizgisi içinde kalan, dođal dere yatađı içindeki yapılařmalar, akarsu yatađı içinde iřgal ettikleri hacimleri nedeni ile su seviyesinin normalden daha fazla yükselmesine teřvik ederek, afetin boyutlarının artmasına neden olmuřtur. Sel afetinde 11 kiři yařamını yitirmiř, 20 den fazla bina yıkılmıř, 360 dan fazla yapı hasar görmüřtür. Aksu Deresi'nin dođal yatađı içinde yer alan cadde, sel sırasında dere yatađı olarak alıřmıřtır (Foto 5). Sel sonrasında ise bu

cadde iine biriken sel ökelleri 2m kalınlıđa erişerek binaların giriř katlarını hemen tamamen kapatmıřlardır (Foto 5).

Foto 5: Aksu ayı'nın dođal yatađı iinde yer alan, řekil 5 teki 2 nolu lokasyon Dereli yerleřmesinin ana caddelerinden biri olup, 22 Ađustos 2020 seli sırasında bu cadde dere yatađı olarak alıřmıřtır. Sel sonrasında biriken sel enkazı binaların birinci katına kadar ulařmıřtır (URL 6, URL 7) / **Photo 5:** Location 2 in Figure 5, located in the natural channel of Aksu Stream, is one of the main streets of Dereli settlement, and during the flood of August 22, 2020, this street functioned as a stream channel. The flood debris accumulated after the flood reached the first floor of the buildings (URL 6, URL 7).

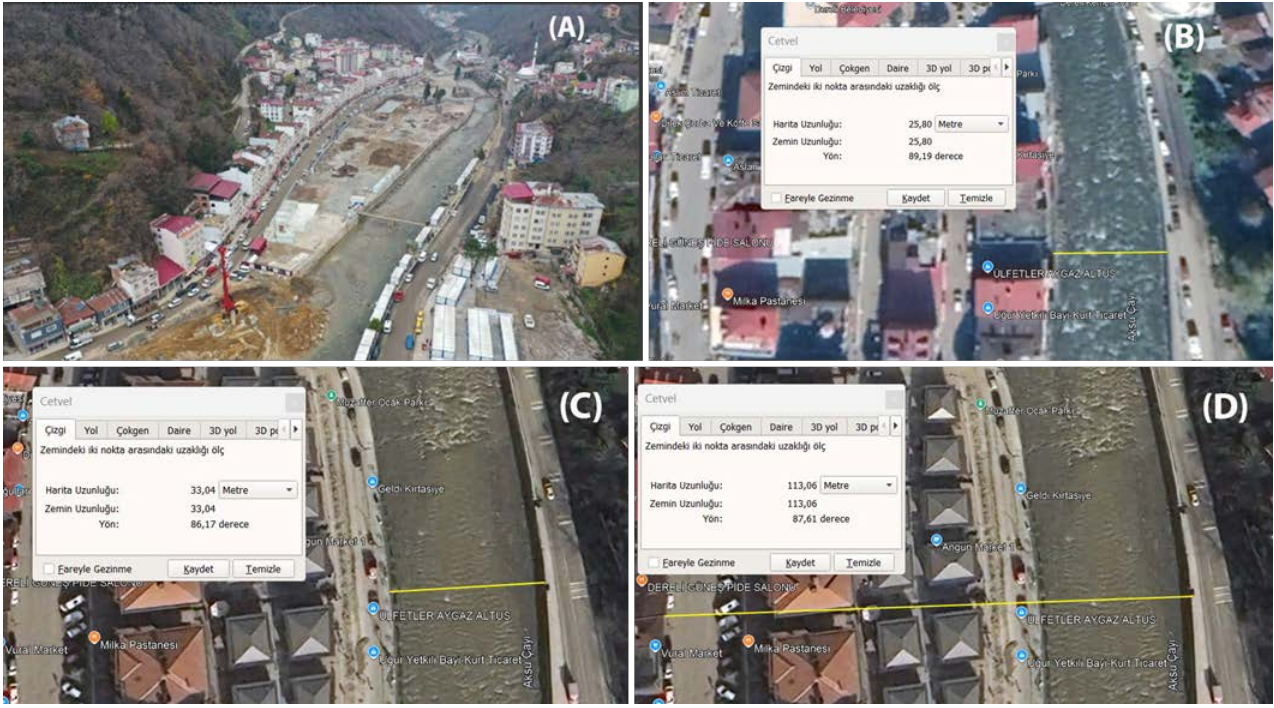
Beton tařkın koruma setlerinin; sel sırasında yıkılarak, dere yatađı iine yapılan bina ve yolları sel ve tařkından koruyamadıđı Dereli'de de aıka görülmüřtür. Sel öncesinde beton tařkın koruma setleri ile 25-26 m geniřliđindeki Aksu ayı kanalı (Kasım 2018), sel sonrasındaki yenilenme ile 35-36m geniřlikte (Ađustos 2024) yeniden inřaa edilmiřtir, yine aynı řekilde beton tařkın setleri ve aynı yerlere yeni binalar yapılmıřtır (Foto 6 ve 7).

Foto 6: 22 Ağustos 2020 selinin Dereli'deki hasar temizliđi sonrasında Aksu Çayı yatađı daha net olarak görölmektedir (URL 8). Sel öncesinde 25-26m olan kanal genişliđi, sel sonrasında 35-36m ye artırılarak yeniden yapılmıřtır. Oysa sel ile tahrip olan ve yüksek su seviyesi akıřına ait temizliđi yapılan kanal genişliđi 113-120m genişliđindedir. Morfolojik veriler; dođal yatak genişliđinin bundan daha fazla olduđuna iřaret etmektedir (ölçüm görüntüleri Google Earth Pro uygulamasından temin edilmiřtir) / **Photo 6:** The Aksu Stream channel can be seen more clearly after the damage cleanup of the August 22, 2020 flood in Dereli (URL 8). The channel width, which was 25-26m before the flood, was increased to 35-36m after the flood. However, the width of the channel that was destroyed by the flood and cleaned for the high water level flow is 113-120m wide. Morphological data indicate that the natural channel width is much larger than this (measurement images were obtained from Google Earth Pro application).

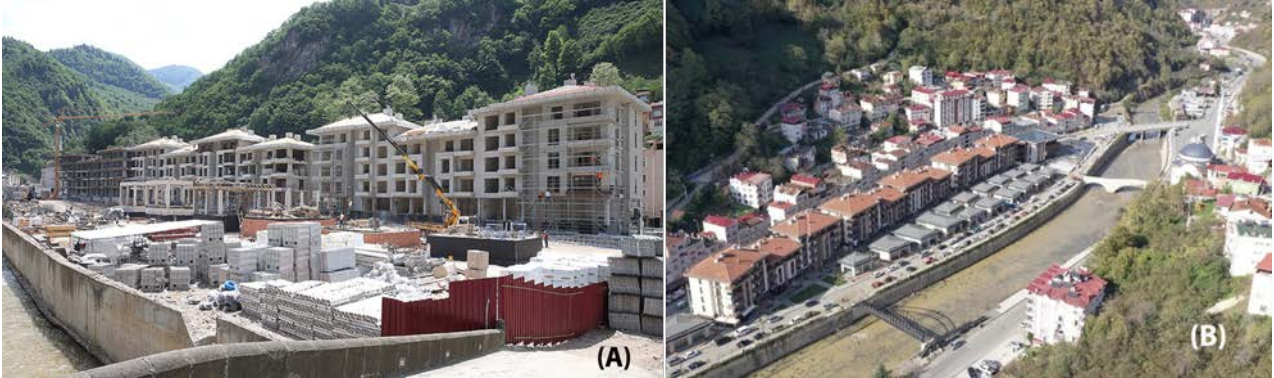
Foto 7: 22 Ağustos 2020'de yařanan sel afetinin ardından, Dereli ilçesinde, TOKİ tarafından yeniden yapılan konutlar ve iř yerleri ile diđer kamu binaları büyük oranda yine Aksu Çayı'nın dođal yatađlı içine inřaa edilmiřtir (URL 9, URL 10) / **Photo 7:** After the August 22, 2020 flood disaster, the residences, workplaces and other public buildings reconstructed by TOKİ in Dereli district were largely built in the natural channel of Aksu Stream (URL 9, URL 10).
