Bursa Şehrinde Açık ve Yeşil Alanlardaki Ağaçların Rüzgâr Hasarı ve Çözüm Önerileri

Wind Damage to Trees in the Open Spaces and Green Areas of Bursa City: Solutions and Recommendations

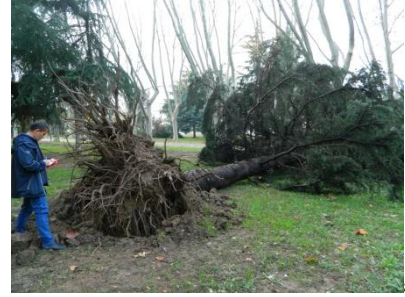
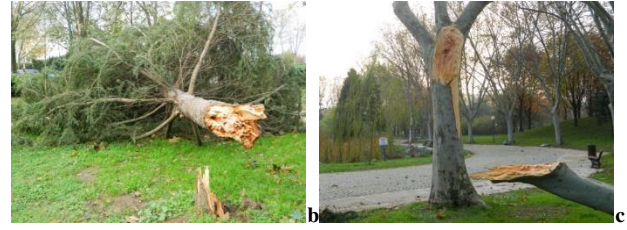
Bursa genelinde 238 vakadan 118 adedi yani %49.58'lik kısmı, Soğanlı Botanik Park'taki 81 vakadan 27 tanesi yani %33.33'lük kısmı kökten devrilme şeklinde gerçekleşmiştir (Şekil 1-a). Bu durum ağaçlarda kök sisteminin zayıflığından veya kökler için uygun olan toprak tabakasının sığ olmasından kaynaklı olabilmektedir. Bunun yanında toprağın yüksek derecede suya doymuş olması, ağaçların dış kuvvetlere karşı direncini azaltan bir faktördür.

Şekil 1. Soğanlı Botanik Park'ta tespit edilen sedirde kökten yıkılma (a), sedirde gövdeden kırılma (b) ve çınarda dal kırılması (c) zararları

Çalışmada il genelinde %19.3 ve Soğanlı Botanik Park'ta ise %30.9 oranında gövdeden kırılma şeklinde zarar oluşmuştur (Şekil 1-b). Bu zarar şeklinin fazlalığı üzerinde durulması gereken bir durumdur. Çünkü büyük oranda gövdede oluşan hastalık, zararlı, fiziki müdahale ve budama hatalarından kaynaklı bir durumdur. Ağaçların gövdeden kırılmasında etkili faktörlerden biride türdür. Bazı türler dirençsiz odun yapısına sahiptir. Luley ve Bond [36]'da ağaç devrilme ve yıkılmalarında en önemli faktörün ağaç türü

olduğunu bildirmektedir. Soğanlı Botanik Park'taki hasarlı tür listesinde ilk dört sırada, *Tamarix pentandra*, *Acer sacharinum*, *Salix babylonica*, *Salix alba* türleri yer almaktadır. Bu türler literatür bildirişine paralel olarak kısa ömürlü, gövde ve dal kırılmaları fazla, rüzgârlara toleransı düşük türler olarak bilinmektedir. Bu türlerde özellikle dal kırılmalarına çok sık ve yoğun rastlanmaktadır. Dal kırılması il genelinde %16.4, Soğanlı Botanik Park'ta %28.4 oranında tespit edilmiştir (Şekil 1-c).
