## Suriçi’ndeki çok katlı yığma binaların 2007 deprem yönetmeliğine göre değerlendirilmesi

**Ozan ÖZBEK<sup>1</sup>, Mehmet Hayrullah AKYILDIZ<sup>2</sup>, A. Halim KARAŞİN<sup>2</sup>,  
Mehmet Emin ÖNCÜ<sup>2</sup>, Senem YILMAZ ÇETİN\*<sup>2</sup>**

<sup>2</sup> Dicle Üniversitesi, İnşaat Mühendisliği Bölümü, Diyarbakır

## Assessment of multi-storey masonry buildings in Sur region according to Turkish seismic code 2007

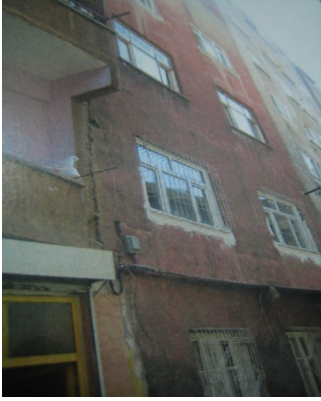
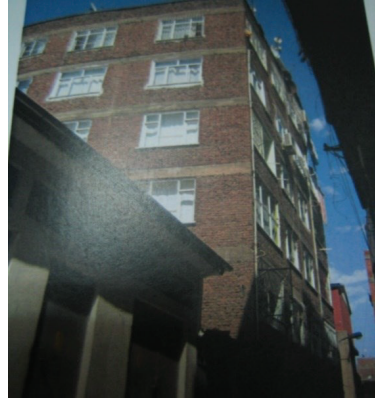
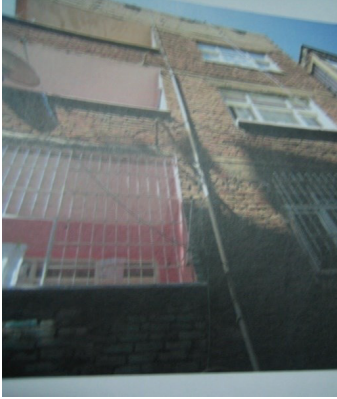
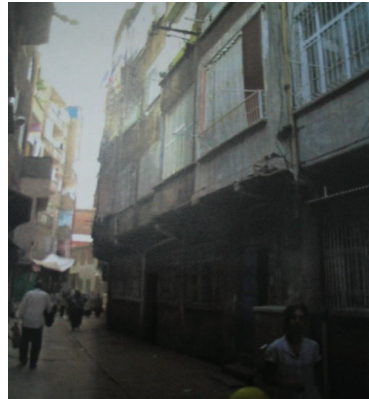
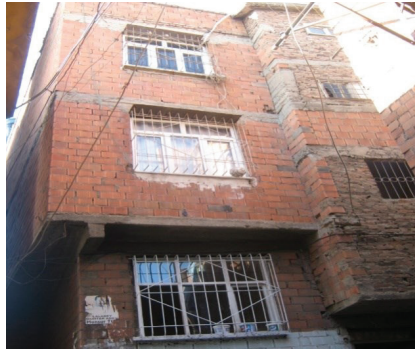
*Şekil 3. Suriçi 'nde incelenen 5 adet bina: a)YB1 b)YB2 c)YB3 d)YB4 e)YB5*

Tablo 1’de yer alan tespitlerin değerlendirilmesinde; Şekil 3’te verilen binaların şartnamelerin öngördüğü katsayısı sınırlaması ve minimum duvar kalınlığı koşullarını sağlamadığı görülmektedir.

Tablo 2’de yer alan koşullar ile boşluk oranları sınırlaması da önemli ölçüde karşılanmamaktadır. Bu durum mevcut çok katlı yapı stoğunun konstrüktif koşullarını dahi sağlamıyor olması, risk düzeyinin büyüklüğünü ortaya koymaktadır.

5.4.6.1	Bina köşesine en yakın pencere veya kapı boşluğu ile bina köşesi arasındaki mesafe	1.5 m	Tüm binalar için bu koşul sağlanmamaktadır köşe duvar uzunlukları en yakın pencereye olan mesafe <150 cm dir.	Değil
