## Sokaktan Tarama Yöntemiyle Binaların Bölgesel Deprem Risk Dağılımının Belirlenmesi: Erzurum – Yenişehir Örneği

## Determination of Regional Seismic Risk Distribution of Structures by Sidewalk Survey Method: Erzurum – Yenişehir Example

Bu çalışmada, 6306 sayılı Kentsel Dönüşüm Yasası uygulama yönetmeliđi kapsamında yer alan hızlı değerlendirme tekniđi Erzurum ili Palandöken İlçesi Yenişehir bölgesinde uygulanmıştır. Çalışma, Erzurum Teknik Üniversitesi Mühendislik ve Mimarlık Fakültesi İnşaat Mühendisliđi Bölümü lisans son sınıf öğrencileri tarafından lisans bitirme tezi projesi

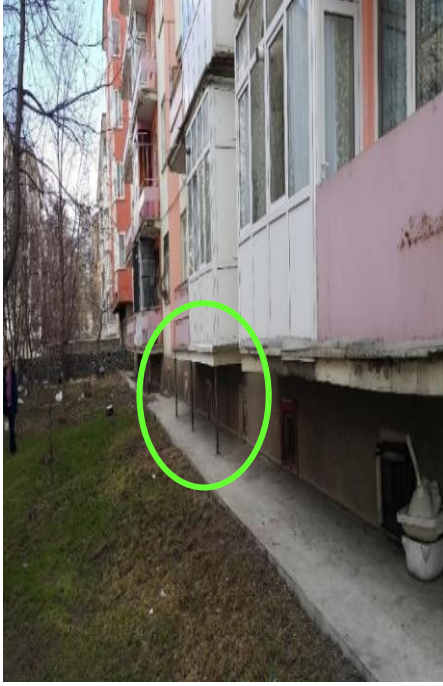
Saha çalışması esnasında pek çok binada balkon bulunduğu tespit edilmiştir. Balkon türü unsurlar için her ne kadar yönetmelik uyarınca bina performans puanı hesabında ayrıca bir kalem olmasa da gözlemlenen uygulamalar bu durumun da ayrıca incelenmesi gerektiği sonucunu doğurmuştur. İncelenen binaların 922 adedinde (toplam bina sayısının %72.2’ si) balkon bulunduğu tespit edilmiştir. Bu balkonların %21.1’ i gömme balkon kalan %78.9’ luk kısmı çıkma balkon şeklinde inşa edilmiştir. Balkonların %39.6’ sı sadece kat döşemesi devamı niteliğindeki konsol döşeme tarafından taşınmaktayken, %59.3’ ünün kirişler ile ve % 1.1’ inin yapı dışında imal edilmiş küçük kesitli düşey taşıyıcılar ile desteklendiği belirlenmiştir. Bununla birlikte, özellikle çıkma balkonların büyük çoğunluğunun oldukça ağır duvar malzemeleri kullanılmak suretiyle kapatıldığı, pek çoğunun ise olası bir depremde dökülerek sokaktaki canlı ve cansız unsurlar için tehlike oluşturabilecek parçalara sahip olduğu sonucuna

varılmıştır. Benzer şekilde, çoğunluğu mermerden imal edilmiş pencere denizliklerinin de olası bir depremde binadan kopma ihtimalinin yüksek olduğu kanısına varılmıştır.

İncelenen balkonların % 28.1’ inden olası bir depremde parça koparak dış alana dökülme ihtimalinin olmayacağı öngörülmüştür. Bununla birlikte, parça kopma ihtimali az olan balkon oranı %57.3 iken ihtimalin yüksek olduğu balkon oranı %14.6 olarak hesaplanmıştır. Bu hususa ilişkin ulusal yönetmeliğimizde herhangi bir parametre yer almazken, FEMA-P 154 uyarınca sismik tehlikesi yüksek olan bölgelerde yapılan bina performans puanı hesabında kopma ihtimali olan parçalar değerlendirmeye alınmaktadır; ilgili form görüntüsü Şekil 4’ te sunulmaktadır. Söz konusu balkon uygulamaları için Şekil 5 ve Şekil 6’ da örnekler sunulmaktadır.

Şekil 5. Düşeyde yer yer çelik profillerle desteklenmiş balkon uygulaması

- Deprem esnasında bina dış cephesinden koparak yere düşmek suretiyle risk oluşturacak unsurlar ulusal yönetmelik kapsamında değerlendirilmeye alınmamaktadır. Yapılan saha çalışmasında çok sayıda yapıda bu tür unsurların bulunduğu tespit edilmiştir. Bununla birlikte 2015 yılında güncellenen Amerikan FEMA P – 154 dokümanında yer verilen benzer yöntemde (*sismik tehlikesi yüksek olan bölgelerde*) dış cepheden dökülme potansiyeli olan unsurlar bina performans puanı hesabında dikkate alınmaktadır. Yapılan çalışmanın bir risk değerlendirme çalışması olması nedeniyle Yönetmelikte bu hususu dikkate alan bir güncelleme çalışması yapılması önerilmektedir.

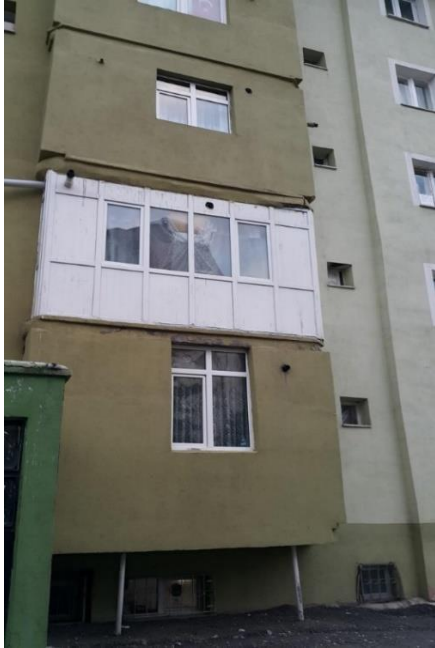
Şekil 6. Dış cephe kapatmak suretiyle odalara katılan balkon uygulaması

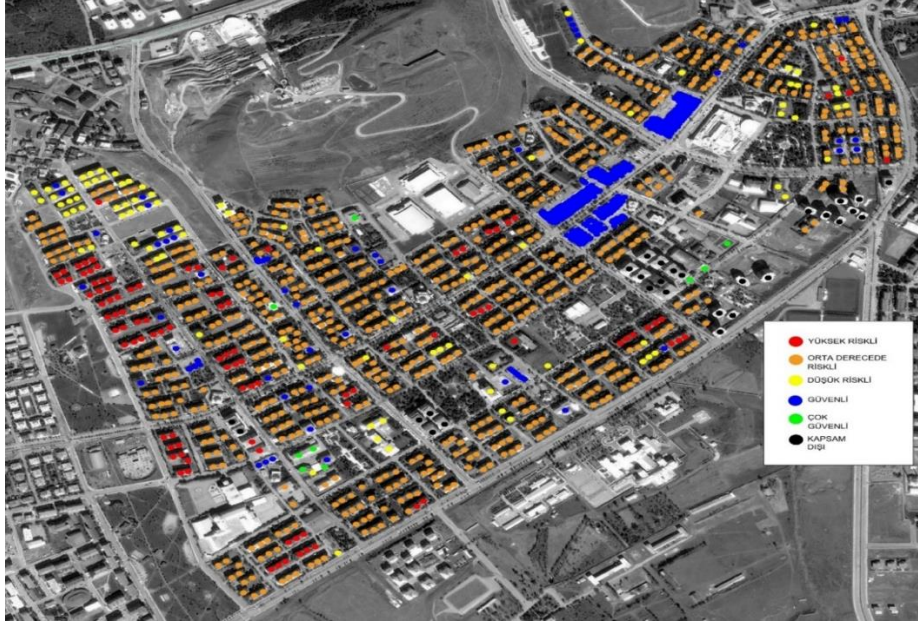
Yenişehir bölgesinin güncel hava fotoğrafı üzerinde Şekil 7' de kullanılan renklendirme ölçeği dikkate alınarak binalar işaretlenmiş ve bölgesel risk durumu görsel olarak ifade edilmiştir. İlgili çalışma Şekil 8' de sunulmaktadır. Fotoğraf incelendiğinde yüksek ve orta derece riskli yapıların bölge geneline yayılmış olduğu görülmektedir. Güvenli olarak

kabul edilen yapılar mavi etiketle işaretlenmiş ve Marketler bölgesi olarak adlandırılan alanda yoğunlaşmıştır. Çok güvenli olarak kabul edilen 8 adet yapının en yaşlısı 16 yıllık olup en fazla 4 katlı binalar bu grupta yer almıştır. Çok güvenli grupta yer alan yapıların tamamı betonarme çerçeve+perde türü taşıyıcı sisteme sahip yapılarıdır.

Şekil 8. Yenişehir bölgesi betonarme bina risk dağılım durumunu gösteren hava fotoğrafı
