BULLETIN OF THE MINERAL RESEARCH AND EKPLORATION INSTITUTE OF TURKEY

RAPPORT SUR LE TREMBLEMENT DE TERRE DE MANYAS SURVENU EN 1964

Cahit ERENTÖZ et Fikret KURTMAN

Mineral Research and Exploration Institute of Turkey

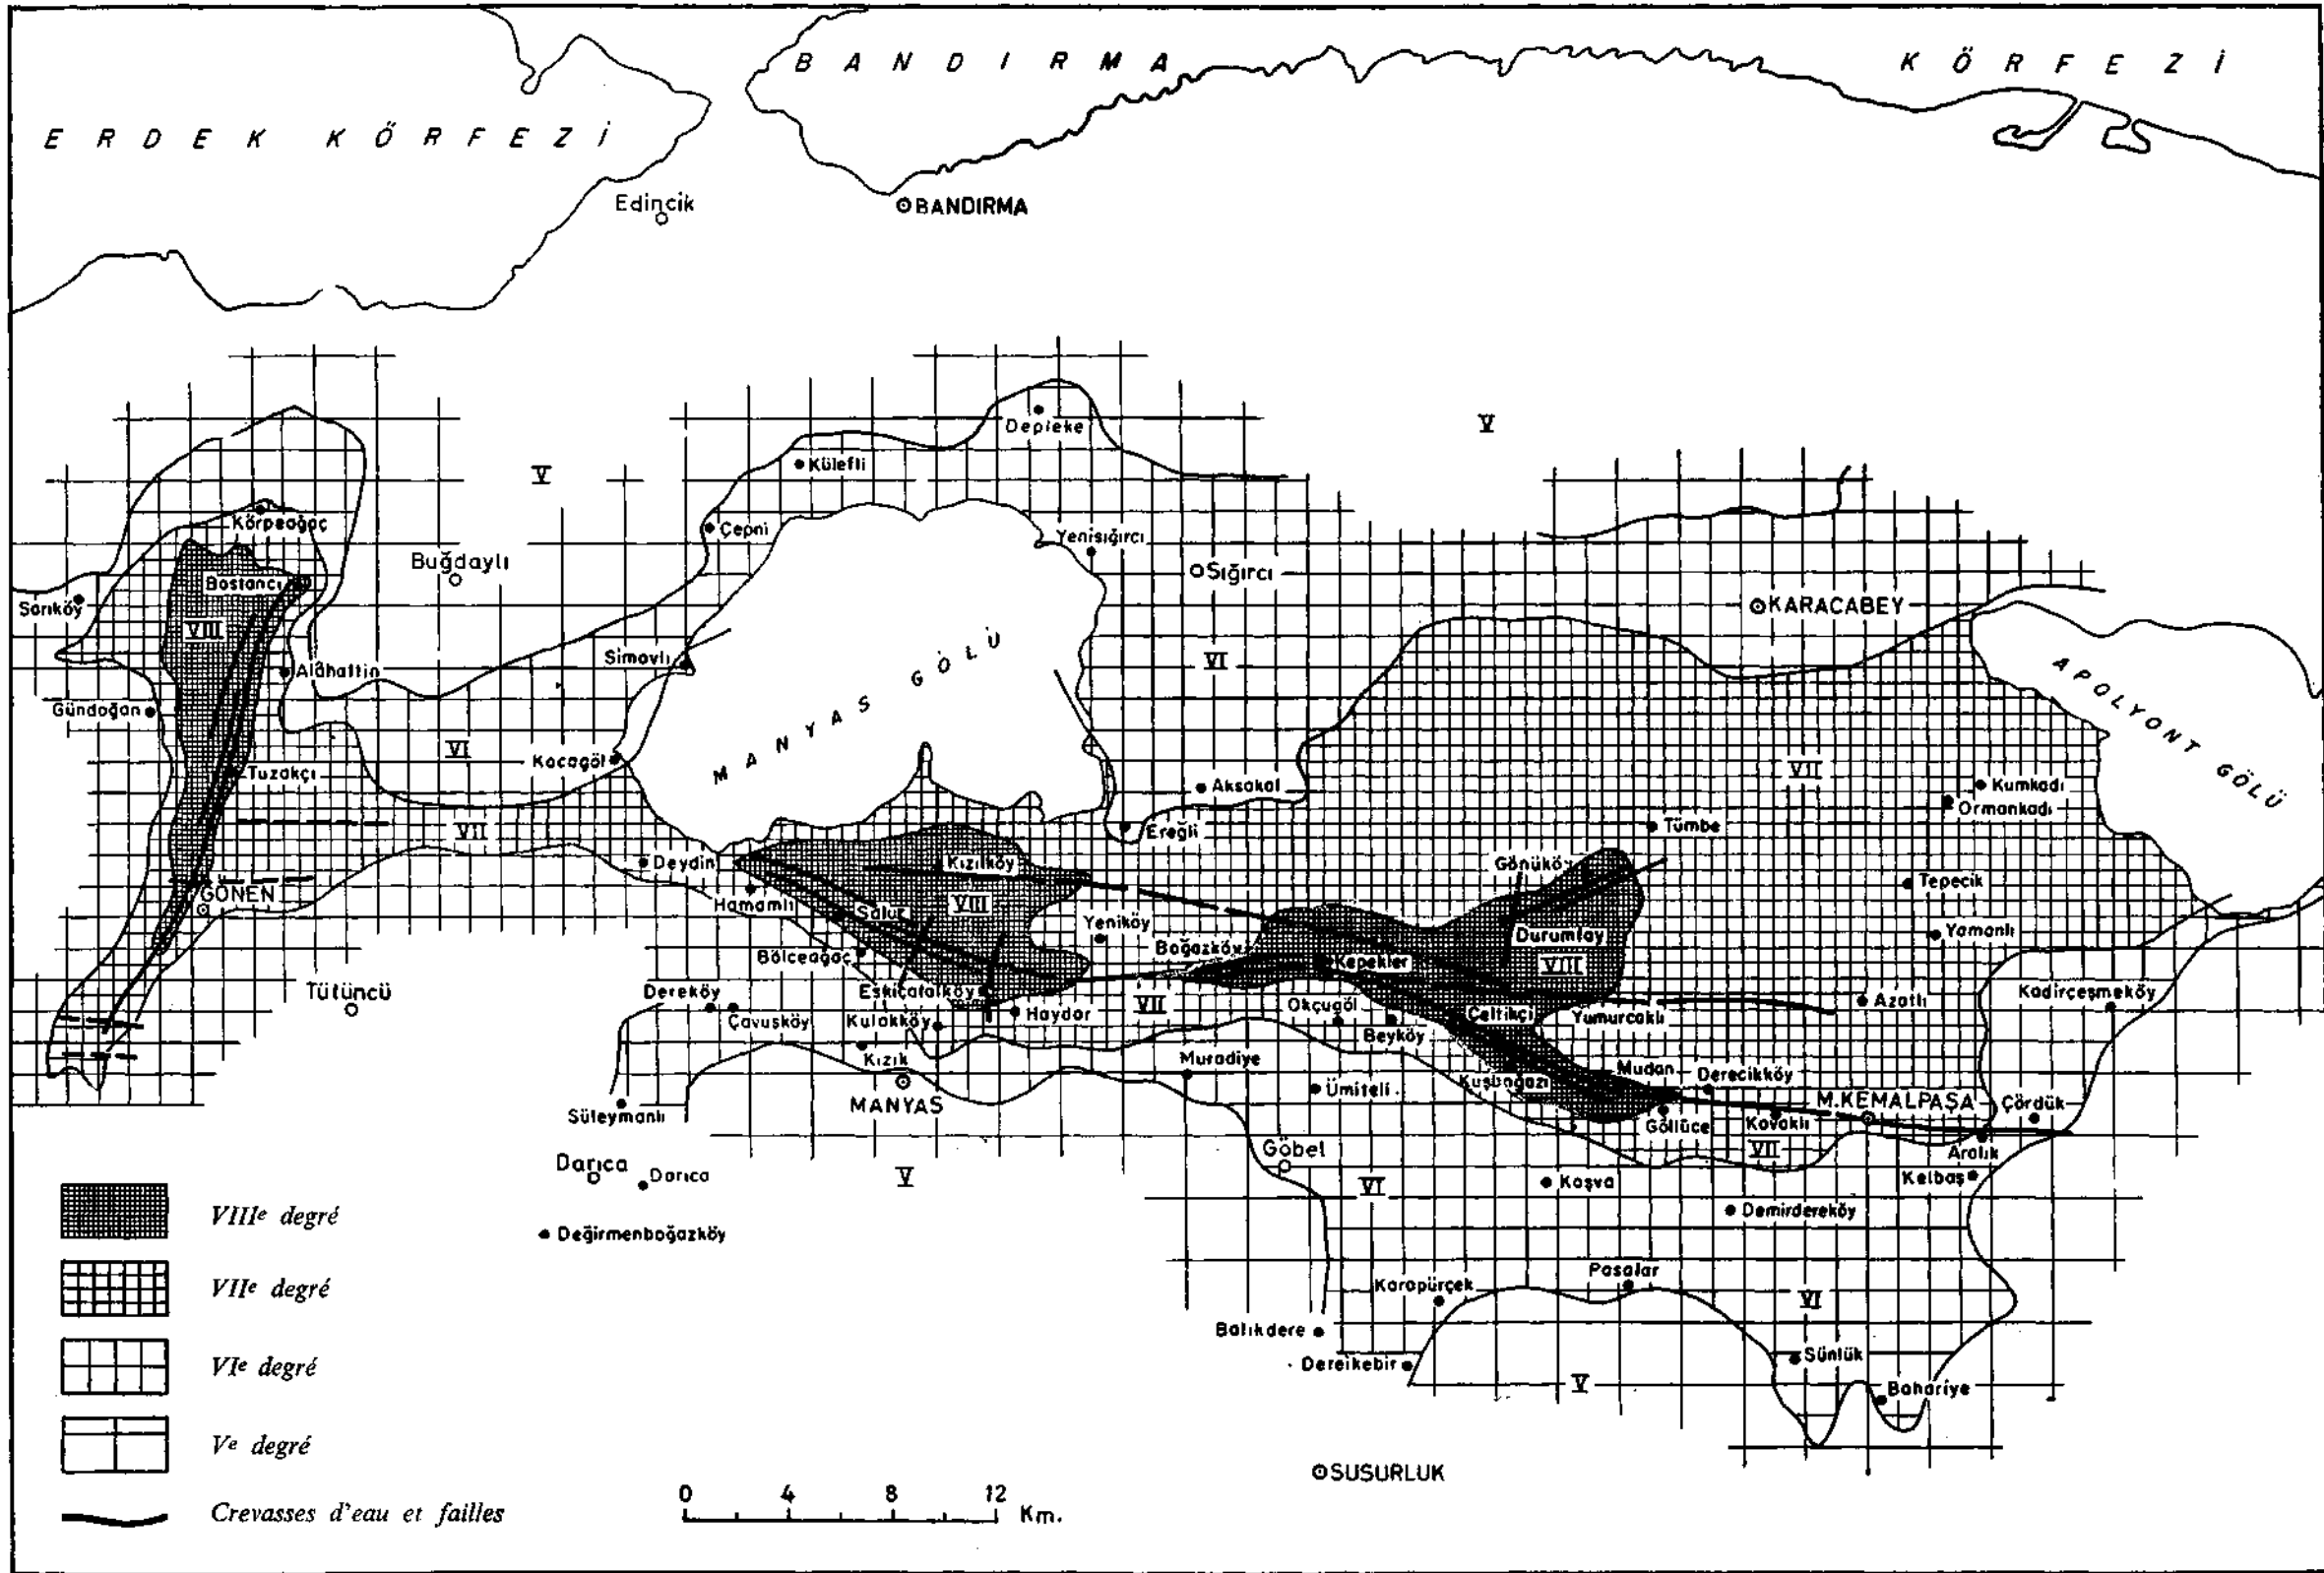
CROQUIS APPROXIMATIF DES ISOSÉISTES (d'après l'échelle SIEBERG-MERCALLI)

En se basant sur nos etudes effectuees dans les villages et sur le terrain, la secousse tellurique de Manyas a pour epicentre l'endroit figure sur la carte ci-jointe. D'apres l'echelle Sieberg-Mercalli, on constate que la secousse etait de VIII degres, tandis que dans les regions plus epargnees elle s'affaiblit pour descendre jusqu'a VII, VI et meme jusqu'a V degres. Les courbes du tremblement de terre figurees sur le croquis sont executees conformement a ce systeme. Dans la region se trouvant entre le N de Manyas et Susurluk-Karacabey, elles se prolongent en forme de deux loupes ayant pour direction l'E-W. Il faudrait effectuer des travaux plus detailles pour pouvoir rassembler dans une seule courbe ces trois epicentres. Cependant, les auteurs du rapport ont reussi a faire une fermeture dans les courbes no. VIII et VII.
