DAS ERDBEBEN VON BARTIN-AMASRA AM 3. SEPTEMBER 1968

Hartmann WEDDING

Mineral Research and Exploration Institute of Turkey

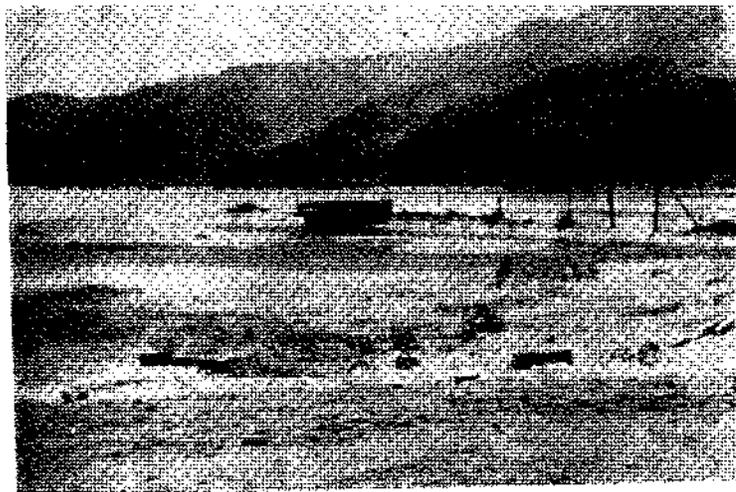
Um 10.34 Uhr (am 3.9) kam vom grossen Hafen her, das heisst aus ostwaertiger Richtung, eine kleine Flutwelle, die rund 100 m landeinwaerts drang, und 14 Minuten spaeter eine zweite Welle, die noch etwa 50-60 m weiter vorrang als die erste. Auf dem Foto Nr. 3 ist der Sp"ulsaum der zweiten Welle im Vordergrund deutlich erkennbar; sie brachte nicht nur Balken und die Gestelle zum leichteren Anlandziehen der Boote (sog. kayak) mit, sondern setzte auch mehrere Boote aufs Trockene. Eines dieser Boote ist auf dem Foto ebenfalls erkennbar. Es war etwas unheimlich, das lautlose, scheinbar unaufhaltsame Vordringen des Wassers zu beobachten, und unter den wenigen Zuschauern dieses Schauspiels machten sich bereits die ersten Anzeichen einer Panik bemerkbar.

und dem Vordringen der ersten Flutwelle zahlreiche Quellen aus dem Boden hervorzusprudeln begannen und zwar etwa in dem Gebiet zwischen dem Spülsaum und dem gestrandeten Kahn auf dem Foto Nr. 3. Diese Erscheinung ist durch eine plotzliche Setzung der verhaeltnismaessig lockeren Sande zu erklaren. Noch bevor die zweite Flutwelle herankam, versiegten die Quellen wieder.

**Foto 3 - Spülsaum der 2. Flutwelle am grossen
Hafen von Amasra.**
(Aufnahme am 3.9.1968, 10.54 Uhr)

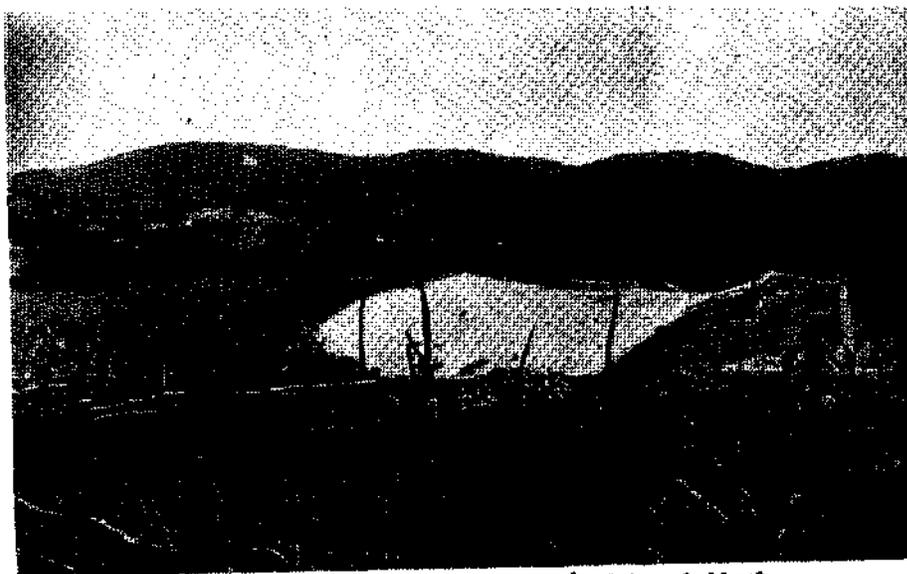
Bei den in Mitleidenschaft gezogenen Haeusern lassen sich deutlich 2 Typen der Zerstörung unterscheiden und zwar ein auf vertikaler Stossrichtung basierender Typ von einem Typ mit mehr horizontaler Komponente. Bei der erstgenannten Richtung sind die Haeuser buchstaeblich in sich zusammengesunken, der Streubereich der herabstürzenden Gegenstaende ist aeusserst gering, das Dach liegt meist fast unversehrt über dem vollig zerstorten Gebaeude. Diesen Typ zeigt eindrucksvoll das Foto Nr. 4, für dessen überlassung Herrn A. Kalafatçioğlu auch an dieser Stelle aufrichtig gedankt sei. Das Foto ist wenige hundert Meter westlich Inpiri aufgenommen. Bei dem Typ mit der vorwiegend horizontalen Komponente ist der Streubereich der Trümmer naturgemaess sehr viel grosser. So zeigt uns das

**Foto 4 - Zerstörtes Haus zwischen İnciri und Ahatlar
(ostwaerts Amasra); senkrechte Komponente.**
(Aufnahme : A. Kalafatçioğlu)

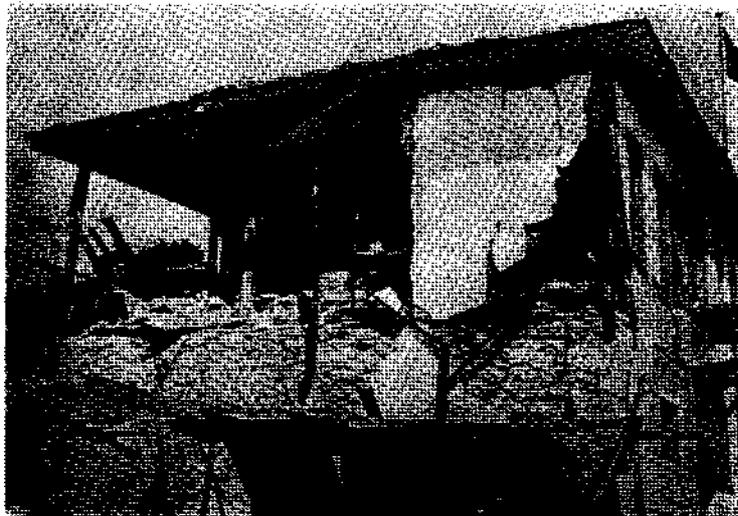
Foto 6 - Zerstörtes Haus in Amasra; solide
gebaute Grundmauern.
(Aufnahme am 3.9.1968, 12.34 Uhr)

Trotzdem sollte man natürlich eine gewisse Vorsicht walten lassen, die besonders bei dem Bau neuer Haeuser angebracht ist. Das Foto Nr. 6 zeigt das Haus am grossen Hafen von Amasra, in dem die Zollverwaltung untergebracht war. Die Grundmauern dieses Hauses sind sehr solide gebaut, sie haben das Erdbeben fast unbeschadigt überstanden, lediglich der Putz ist stellenweise abgeblättert. Demgegenüber ist der Oberbau schwer in Mitleidenschaft gezogen. Hauptursache hierfür sind sicher die allzudünnen Waende, die knapp 10 cm dick sind und aus unzureichendem Material gebaut wurden. Ein weiteres Beispiel gibt das Foto Nr. 4. Hier sehen wir ein Haus, mit dessen Bau im Sommer 1967 begonnen worden war. Es ist völlig in sich zusammengesunken. Ursache hierfür ist zweifellos die völlig unzureichende Dicke der Mauern, die —wie auf dem Bild deutlich erkennbar ist— nur einen einzigen Backstein betraegt. So mangelhaft gebaute Haeuser fallen bei einem Erdbeben natürlich wie Kartenhaeuser zusammen. Selbstverstaendlich spielen hier weitere Faktoren wie zum Beispiel die von Ort zu Ort wechselnde Intensitaet des Bebens und viele andere auch eine Rolle. Auf diese Faktoren hat der Mensch jedoch keinen Einfluss. Wohl aber liegt es in seiner Macht, die Haeuser ordentlich zu bauen und dadurch eine wesentliche Voraussetzung der Zerstörung von vornherein auszuschalten. Auch die Errichtung von Haeusern auf Alluvionen wird sich aus praktischen Gründen nicht immer vermeiden lassen; wo es aber möglich ist, sollte man den Bau auf festem Untergrund vorziehen. Die Anzahl der bei Bartın-Amasra zerstörten Haeuser waere weitaus geringer, wenn man auf den Bau der Haeuser mehr Sorgfalt verwendet haette. Die Lehre, die wir aus dem Erdbeben ziehen müssen, ist zweifellos die: Mehr Sorgfalt bei dem Bau von Haeusern!
