Karlıova depremlerinde kırsal yapı hasarlarının değerlendirilmesi

Gültekin AKTAŞ¹

Assessment of rural building damage of Karlıova earthquakes

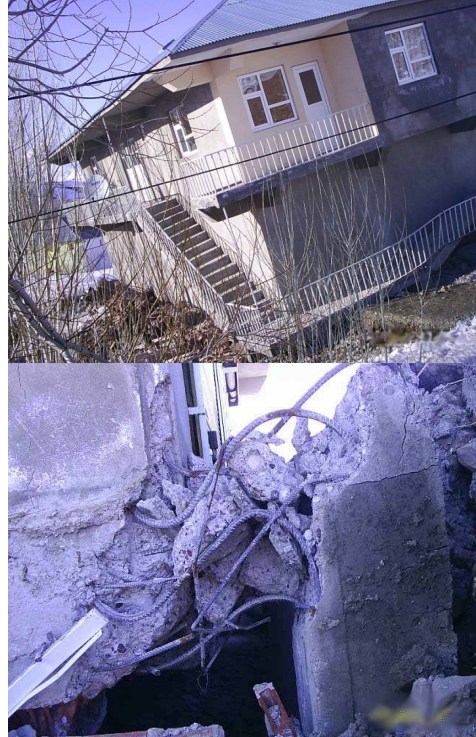
Şekil 3. Karkas kırsal konut örneği olarak bir yapının hasar durumu (Çatak)

Yaklaşık 100 konutun bulunduğu Çatak köyünde yapıların büyük bir kısmı yığma olarak inşa edildiği ve iki gün arayla meydana gelen ikinci depremde önemli hasarlar ortaya çıkmıştır. Köydeki konutların hasar görüntü örnekleri Şekil 3 te 3 katlı karkas bir yapının dere yatağına doğru eğilmesi ve kötü beton ve demir işçiliği sonucu bir kolonun çözüşmesini Şekil 4 te ise moloz taş duvarlı hafif çatılı ile ağır toprak damlı bina örnekleri gösterilmiştir.

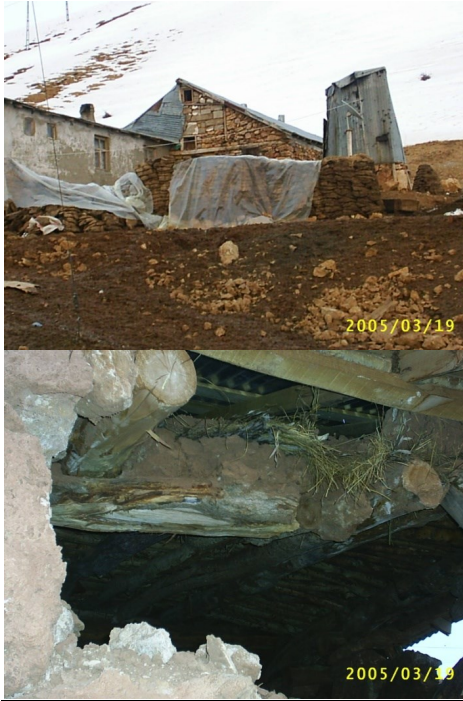
Şekil 4. Moloz taş duvarlı hafif çatılı ile ağır toprak damlı bina örnekleri (Çatak)

Bu bölgedeki yapıların maalesef önemli bir bölümü yukarıdaki şekillerde görülebileceği gibi harçsız iri taş duvarlı ve ağır toprak damlı binalara sık rastlanmıştır. Özellikle hasarların çok büyük bir bölümünün ikinci depremden sonra meydana gelmiş olması bu tür yapıların dayanıklılık düzeylerinin çok düşük olduğunu göstermektedir.

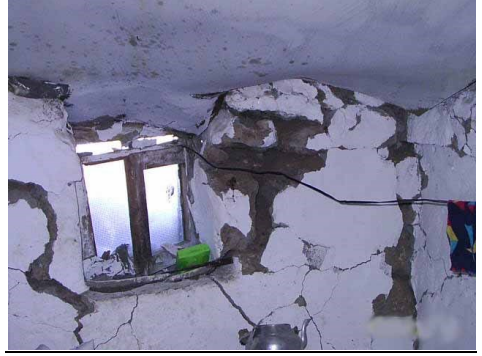
Yaklaşık 70 haneden oluşan Viranşehir köyünde ise yapıların büyük bir kısmı Şekil 5'te görüldüğü gibi yığma taş duvarlarla inşa edilmiştir. Köydeki sağlık ocağının Şekil 6'de görüldüğü gibi ağır hasarlı olup duvarların büyük bölümünde çatlakların oluştuğu, bazı bölümlerde ise dökülmelerin olduğu ve kullanılamaz halde olduğu gözlenmiştir.

Şekil 5. Tipik bir köy konutunda meydana gelen bir hasar örneği (Viranşehir)

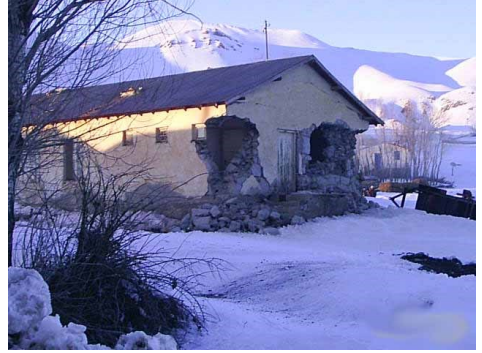
Şekil 6. Köy sağlık ocağı (Viranşehir)
