3 Aralık 2015 Bingöl-Kığı depreminin Tunceli ilindeki yığma yapılara etkisinin değerlendirilmesi

Evaluation of damaged masonry buildings at Tunceli province strucht by December 3rd, 2015 Bingöl-Kiğı earthquake

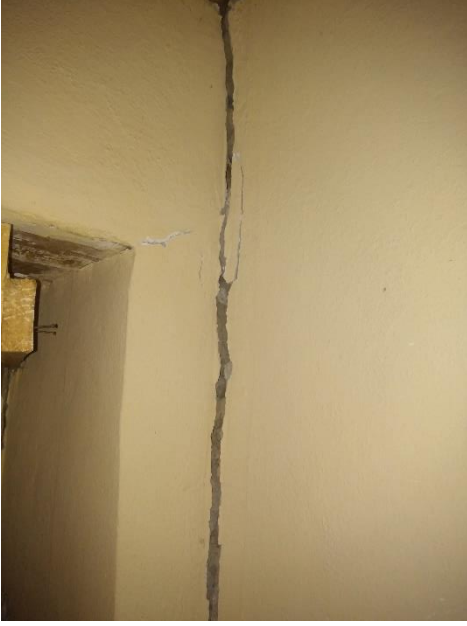
Bölgedeki yığma yapılar genelde bölgeden temin edilen moloz taşlar kullanılarak yapılmıştır. Ayrıca tuğla ve kerpiçten yapılmış yığma yapılara da sıkça rastlanmaktadır. Moloz taşlar arasında bağlayıcı malzeme olarak toprak harcı kullanılmıştır. Tek katlı olarak inşa edilen yığma yapılarda çeşitli seviyelerde hasarlar meydana gelmiştir. Bu yapıların çok büyük çoğunluğunda duvarlarda yeterli ve sürekliliği sağlayacak yatay ve düşey hatların bulunmaması (Şekil 6) farklı doğrultudaki duvar birleşim noktalarında ayrışmalara sebebiyet vermektedir.

Şekil 6. Birleşim noktalarındaki ayrışma hasarları.

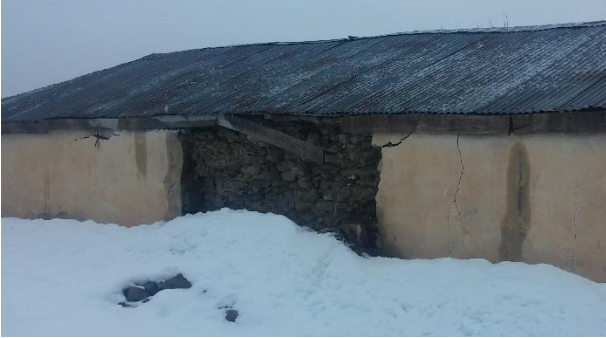
Taş örgüsünün özensiz olması ve düzgün yapılmaması, ayrıca duvarlarda hatıl bulunmaması yıkımların düzlem dışına doğru gelişmesine neden olmuştur. Bununla birlikte, desteksiz yapılan uzun duvar düzlem dışı hasarların oluşmasında önemli bir etkidir. Bu durum Şekil 7’de gösterilmektedir.

Şekil 7. Düzlem-dışı göçme

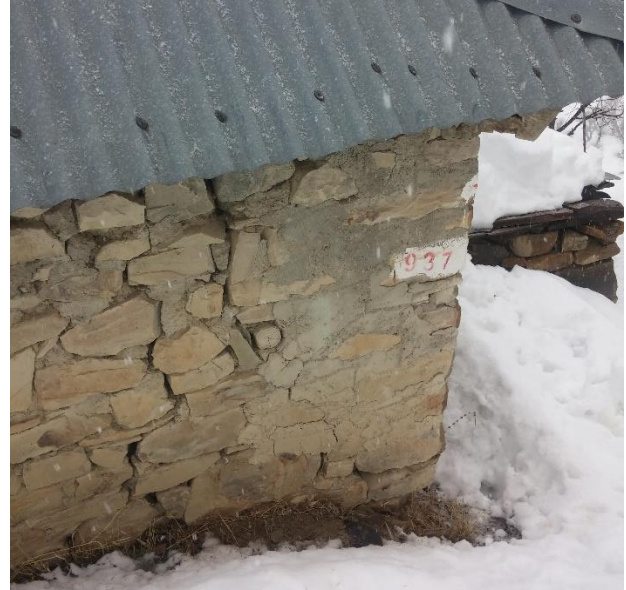
Depremi etkili olduğu bölgede bazı yapılar ağırlıklı olarak kil, kum ve kısmen çakıl karışımı zemin tabakalarından oluşan yamaçlarda yer almaktadır. Yamaç büyütme etkisiyle yamaçlarda yer alan yapılarda önemli seviyede hasarlar meydana gelmiştir. Yapının üzerinde oturduğu eğimli zeminin hareketinden dolayı taşıyıcı duvarlarda derin çekme çatlakları meydana gelmiştir. Söz konusu hasar örneği Şekil 8’de görülmektedir.

Şekil 8. Eğimli zeminin hareketinden kaynaklı oluşan hasar

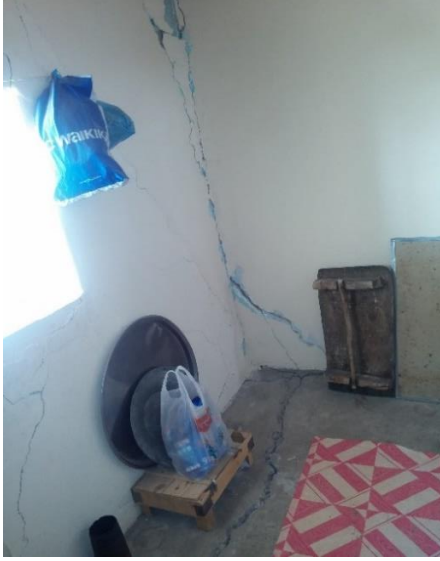
Zemindeki hareket ve oluşan açısız dönmeler sadece duvarları değil aynı zamanda döşemede de derin ve kullanım sınırını aşan çatlakların oluşmasına sebebiyet vermiştir. Şekil 9’da duvarında ve döşemesinde hasar meydana gelmiş bir yapı gösterilmektedir.

Şekil 9. Duvar ve döşemede oluşan derin çatlaklar

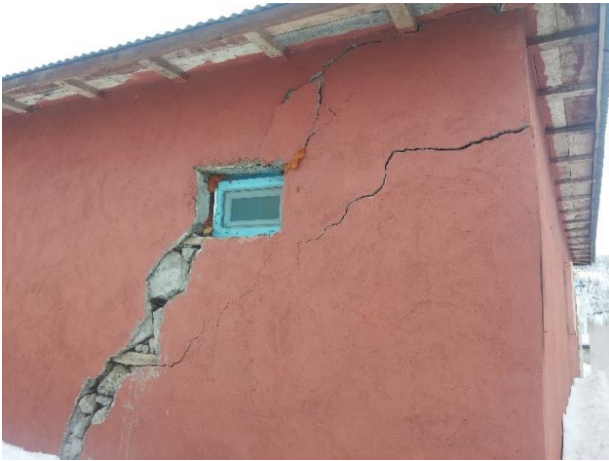
Yatay ve düşey doğrultuda yetersiz ve uygun olmayan hatılların kullanılması bölgenin geneline göre nispeten yeni olan yapılarda bile düzlem içi diyagonal derin kesme çatlaklardan kaynaklanan hasarların oluşmasına sebebiyet vermiştir (Şekil 10). Ayrıca kesme çatlaklarının altında düzlem dışı oluşan ötelenmeden kaynaklı çatlaklar da gelişmiştir. Taş duvarlarda ve duvar ara boşluklarının doldurulmasında genel olarak çevrede bulunan basınç ve çekme dayanımları çok düşük olan toprak harcı kullanılması, yığma duvardaki taşlar arasında yeterli bağlayıcılığı sağlayamamıştır. Buna ilaveten, bölgenin iklim şartlarının çok sert olması harcı donma ve çözülme olayına maruz bırakarak ufalanmasına neden olmuştur. Bu durum hasarı artıran diğer bir sebep olarak gösterilebilir.

Şekil 10. Düzlem-içi hasar

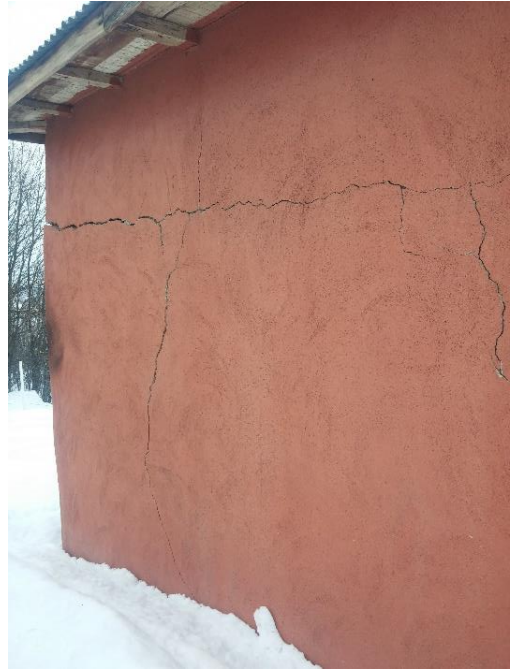
Bazı moloz taş yığma yapılarda ahşap hatıl kullanılmıştır. TDY 2007, ahşap hatılın sadece kerpiç yapılarda kullanılmasına izin vermektedir. Moloz taş, tuğla ve briket gibi yapı malzemelerinin kullanıldığı yığma yapılarda betonarmeden yapılmış hatıllara izin verilmektedir. Ahşap hatıl boyunca zeminin yamaç eğimli olması ve bunun da hasarı büyütme etkisi yapmasından dolayı hatıllar boyunca devam eden ve farklı doğrultularda ilerleyen çatlaklar oluşmuştur (Şekil 11-12).

Şekil 11. Hatıl boyunca oluşan çatlaklar

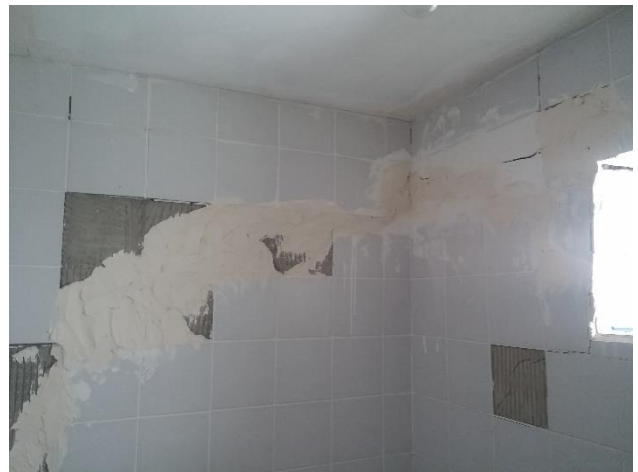
Şekil 12. Düzlem içi ve hatıl boyunca oluşan çatlaklar

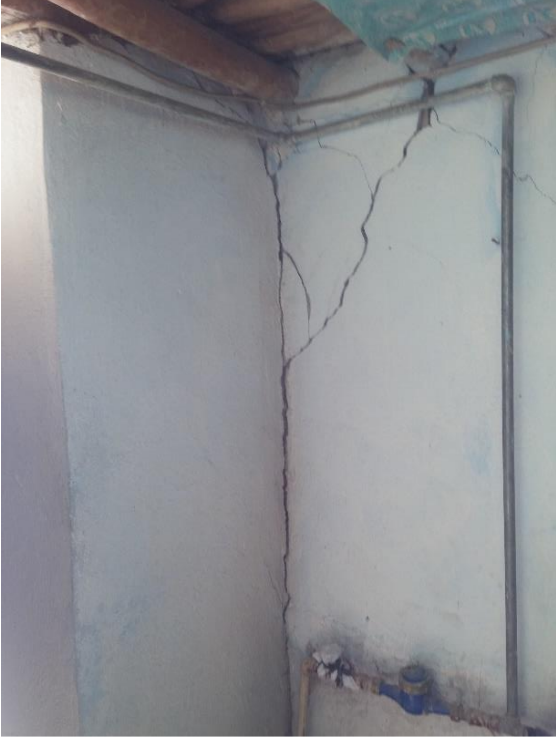
Bölgedeki yığma yapılarda, yapımına çok büyük özen gösterilmesi gereken köşe duvar bağlantılarında süreksiz ve uygun olmayan hatılların kullanılmasından dolayı bazı yapı köşelerinde derin çatlaklar meydana gelmiştir (Şekil 13-14).

Şekil 13. Köşe bağlantıları özensiz ve kötü yapılmış yığma bir yapıdaki derin çatlaklar

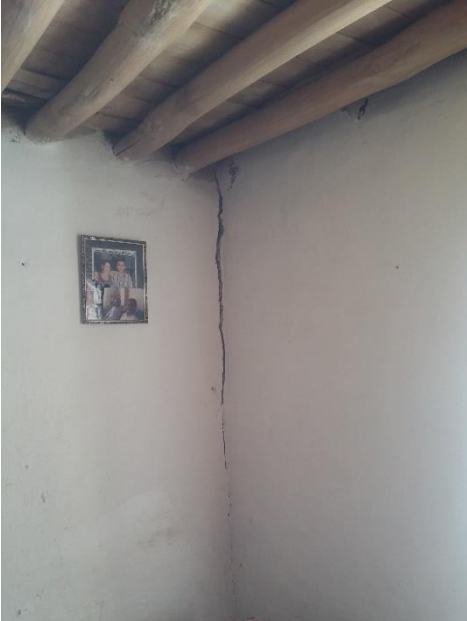
Şekil 14. Bağlantısı yetersiz duvarlardaki boyuna çatlak

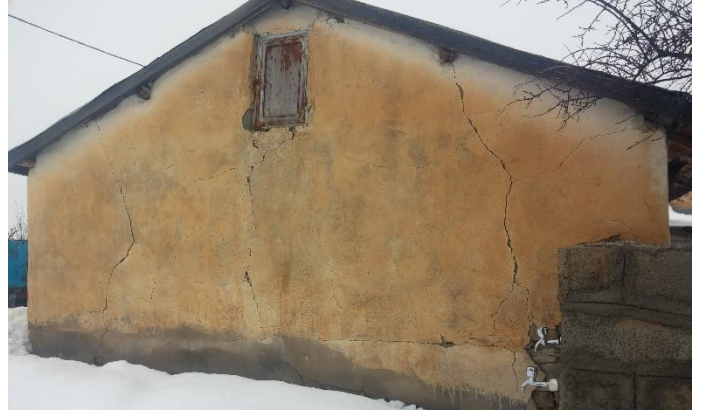
Bölgede bulunan yapılar her ne kadar malzeme açısından çok değişkenlik göstermese de hatıl kullanılması ve kullanılmaması durumları yapılarda gelişen çatlakları ve dolayısıyla oluşan hasarları etkilemektedir. Duvarda düzlem içi zayıflamanın oluşturduğu ve boyuna ilerlemiş çatlaklar Şekil 15'te ve 16'da görülebilir.

Şekil 15. Hatıl olmamasından kaynaklı boyuna çatlaklar.

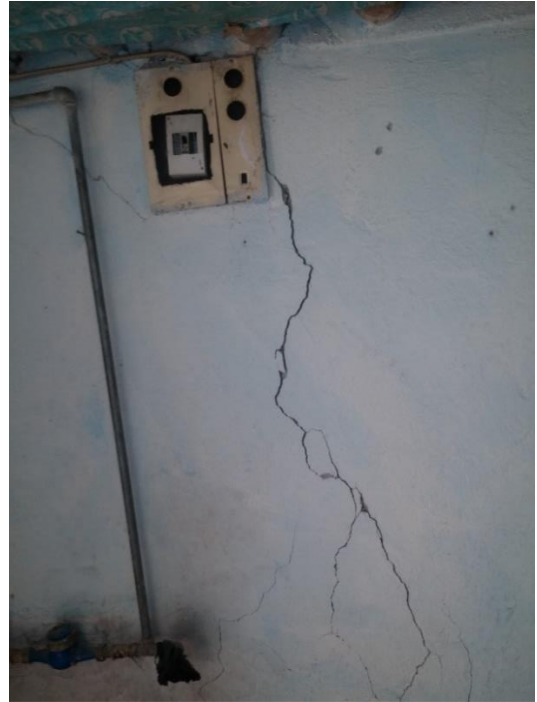
Elektrik tesisatlarının imalatlarından sonra duvarlarda oluşan boşluklar sürekliliği bozduğundan dolayı bu bölgelerde sarsıntılar nedeniyle ayrışmalar oluşmakta ve kesme hasarlarına sebebiyet vermektedir. Şekil 16'da bu tip hasar durumu görülmektedir.

Şekil 16. Boyuna çatlakların içten görünüşü
