TİTREŞİM ANALİZİ İLE RULMANLARDA KESTİRİMCİ BAKIM

Engin YILDIRIM^{1*}, M.M. Fatih KARAHAN²

PREDICTIVE MAINTENANCE WITH VIBRATION ANALYSIS ON BEARINGS

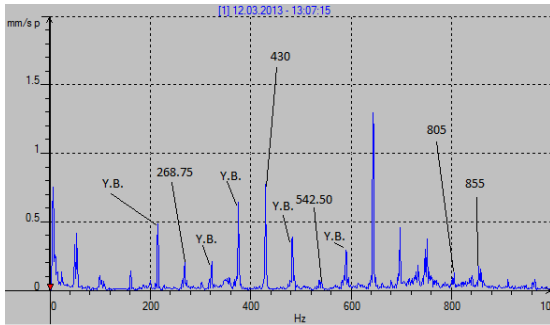
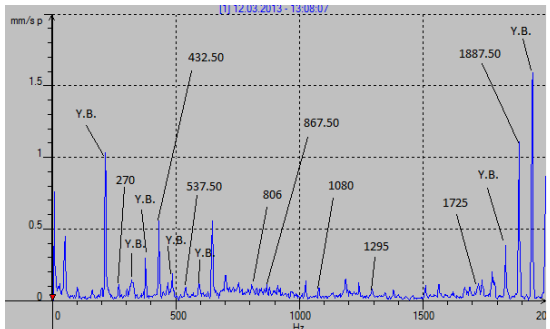
Şekil 3. Titreşim spektrum grafiği (12.03.2013, 1000 Hz)

Rulman dış bilezik hasar frekansı 278,28 Hz ve rulman iç bilezik hasar frekansı 414,72 Hz olarak hesaplanmıştır. Şekiller 3 ve 4 12 Mart 2013 tarihinde alınan ölçümlerdir ve bu ölçümlerde hem rulman dış bilezik hasar frekansı ve harmonikleri hem de rulman iç bilezik hasar frekansı ve harmonikleri gözlemlenmiştir. Ayrıca hem dış bilezik hasar frekansı ve harmoniklerinin hem de iç bilezik hasar frekansı ve harmoniklerinin yan bantları oluşmuştur. Dış bilezik hasar frekansının yedinci harmoniği ve bu harmoniğin yan bantı dahi görülmektedir. Özellikle dış bilezik temel hasar frekansının ve harmoniklerinin yan bantlarının genlik değerleri, kendi genlik değerlerinden daha fazladır. Rulman her iki hasar içinde 3. aşamadır. Rulman için tehlikeli bir durum söz konusudur. Ölçümler sık şekilde alınmalıdır.

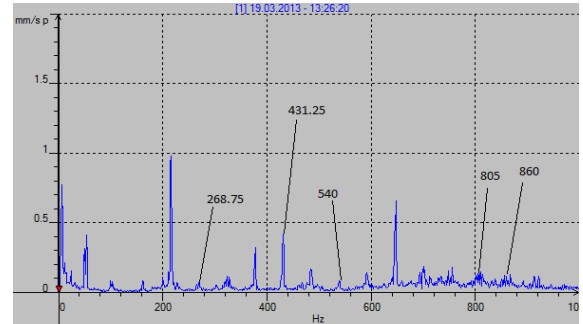
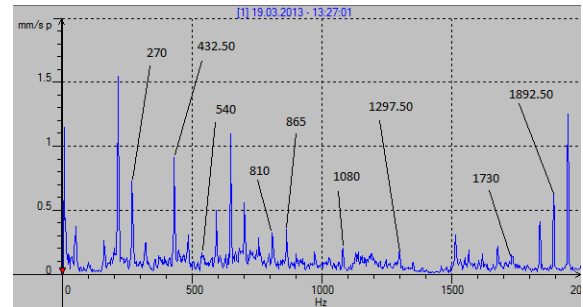
Şekil 5. Titreşim spektrum grafiği (19.03.2013, 1000 Hz)

Şekil 5 ve 6’da 19 Mart’ta alınan ölçümler gösterilmiştir. Bu tarihteki ölçümlerde dış bilezik hasar frekansının yan bantının genliğinde bir artış söz konusudur. Bu durum

hasarın ilerlediğinin göstergesidir. Ölçümler alınmaya devam edilmelidir.

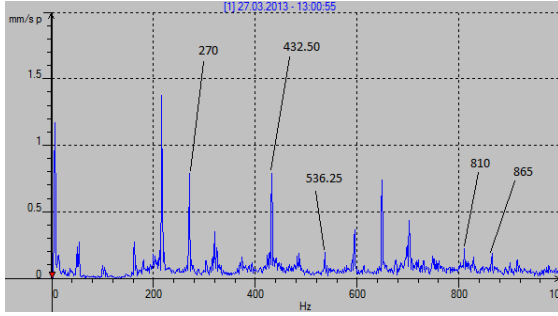
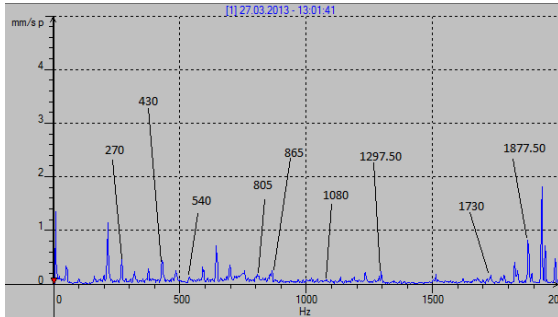
Şekil 7. Titreşim spektrum grafiği (27.03.2013, 1000 Hz)

Şekil 7 ve 8'de 27 Mart'ta alınan ölçümler gösterilmiştir. Bu tarihte yapılan ölçümler daha önce yapılan ölçümlerle benzerlik göstermektedir. Dış bilezik hasar frekansının 7. harmoniğinin yan bandının genliği artmıştır. Bu durum hasarın ilerleyerek devam ettiğini göstermektedir. Ölçümler alınmaya devam edilmelidir.

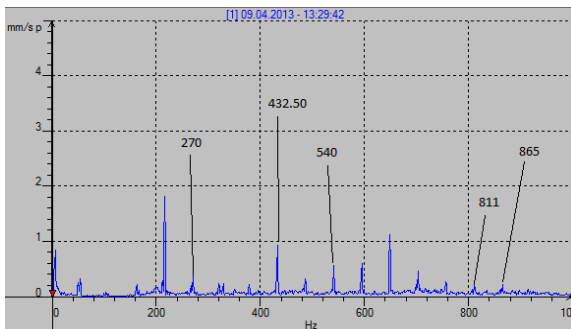
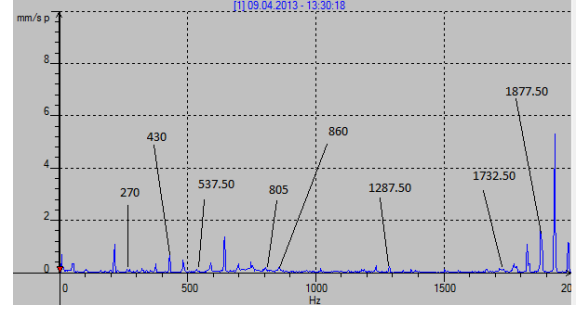
Şekil 9. Titreşim spektrum grafiği (09.04.2013, 1000 Hz)

Şekil 9 ve 10'da 9 Nisan'da alınan ölçümler gösterilmiştir. Bu tarihteki ölçümlerde özellikle dış bilezik temel hasar frekansının 7. harmoniğinin genliğinde çok ciddi bir artış söz konusudur. Bu durum hasarın ilerlediğini göstermektedir.

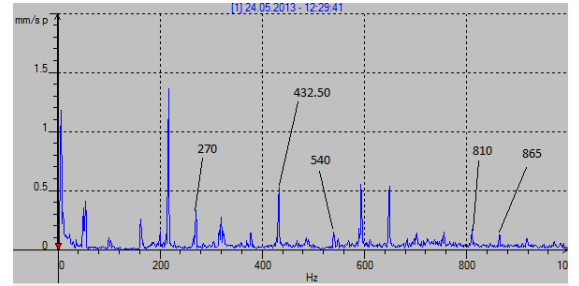
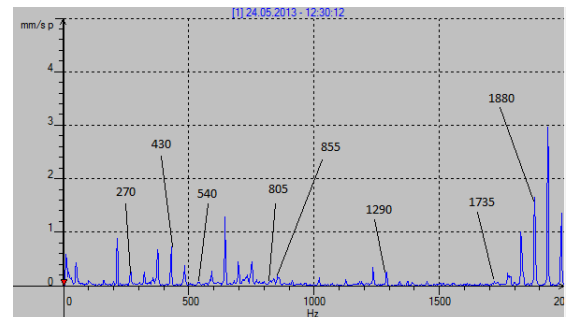
Şekil 11. Titreşim spektrum grafiği (24.05.2013, 1000 Hz)

Şekil 11 ve 12'de 24 Mayıs tarihine ait ölçümler gösterilmiştir. Bu tarihteki ölçümlerde daha önceki ölçümlere benzerlik göstermektedir. Bu durum bize sistemde hem dış bilezik hem de iç bilezik hasarının olduğunu göstermektedir.

24 Mayıs 2013 tarihine kadar alınan ölçümlerde rulman hem dış bilezik temel hasar frekansı ve çoklu katları hem de iç bilezik temel hasar frekansı ve çoklu katlarında pikler mevcuttur. Ayrıca hem dış hem de iç bilezik hasar frekanslarında yan bantların oluşumu da gözlemlenmiştir. Bu durum rulmanın dördüncü aşama içerisinde olduğunu göstermektedir. 24 Mayıs 2013 tarihinden sonra kompresörler bakıma alınmış ve bakım sonrası alınan ölçümlerde bu hasarların ortadan kalktığı gözlemlenmiştir. Şekil 13 ve 14'te bakım sonrasında alınan ölçümler gösterilmektedir. Bu durum yapılan analizlerin doğruluğunu göstermektedir.

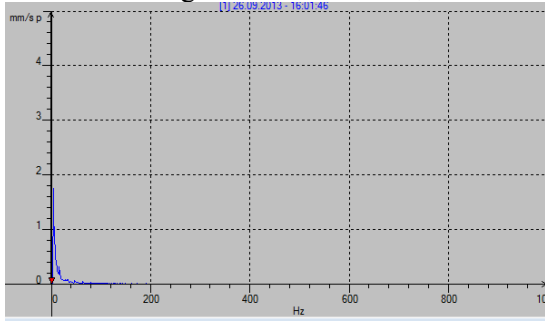
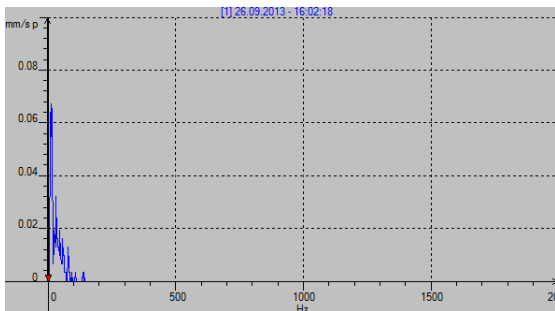
Şekil 13. Titreşim spektrum grafiği (26.09.2013, 1000 Hz)

Bakım sonrası grafikleri incelersek;

çalışmasının ardından rulmanda mevcut olan hasarların ortadan kalktığı gözlemlenmiştir.
