## GÖLMARMARA ŞAHUBAN HATUN CAMİİ (MANISA) AVLUSUNDA YAPILAN KAZI ÇALIŞMALARI VE BİLİNMEYEN BİR SIBYAN MEKTEBİ

### EXCAVATIONS IN THE COURTYARD OF GÖLMARMARA ŞAHUBAN HATUN MOSQUE (MANISA) AND AN UNKNOWN PRIMARY SCHOOL

Ertan DAŞ\*

Hasan UÇAR\*\*

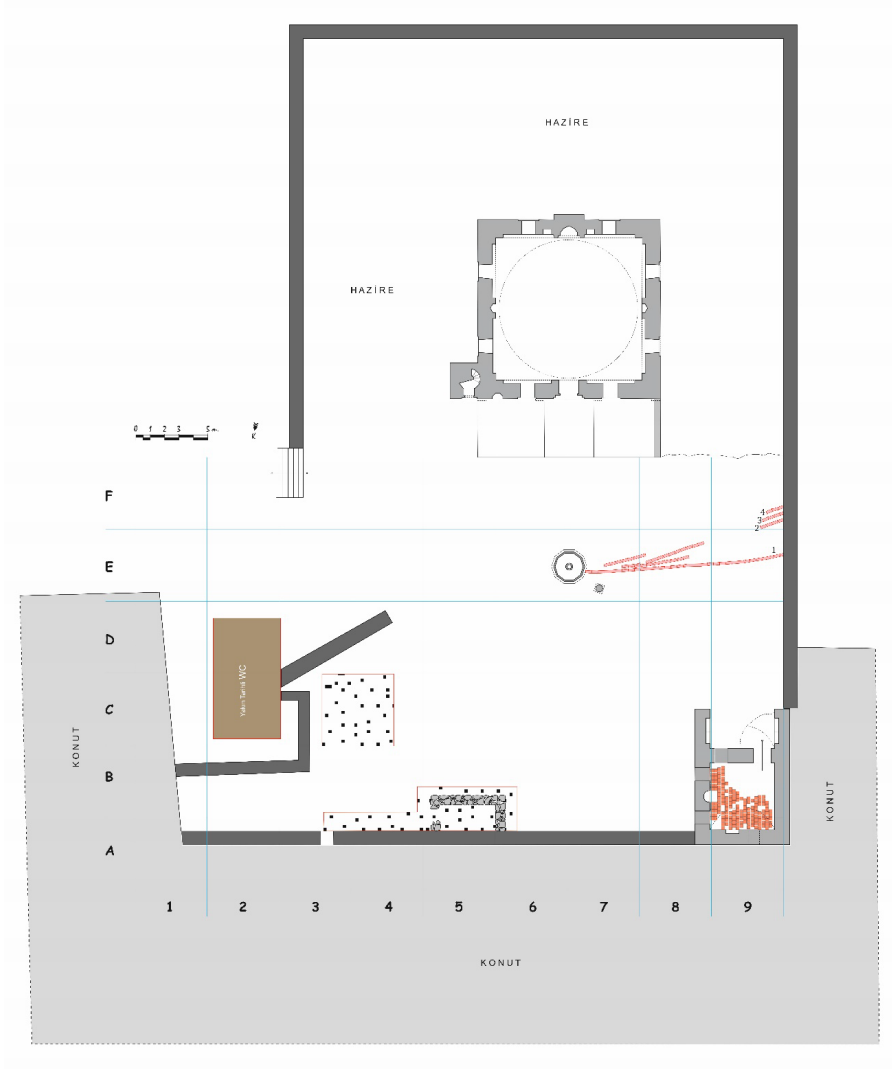
Şek.1-Kazı planı.

Temizlik çalışmalarına E/6 ve E/7 kareleri içinde yer alan (Şek.1) şadırvan havuzunun çevresinde başlanmış ve öncelikli olarak avlunun özgün kot seviyesi tespit edilmiştir. Şadırvan havuzunun 10 kenarlı olarak yerleştirilmiş mermer panolardan oluşan çatma teknikli duvarlarının dış dip kenarında, pis su oluğuna ait kalıntılar tespit edilmiştir. Şadırvanın, muhtemelen üst örtüsünü taşıdığını tahmin ettiğimiz, kum+kireç karışımı bir harçla raptedilmiş bir devşirme sütun ortaya çıkarılmıştır (Fot.7).

Avlunun batı kanadındaki çalışmalar sırasında, batı duvarından (E/9 ve F/9 karelerinden) şadırvan havuzuna doğru ilerleyen dört ayrı künk hattı tespit edilmiştir (Şek.1, fot.11,12). Bu hatlardan kuzeydeki avlu zemin kotunun altında, diğer üçü ise özgün ze-

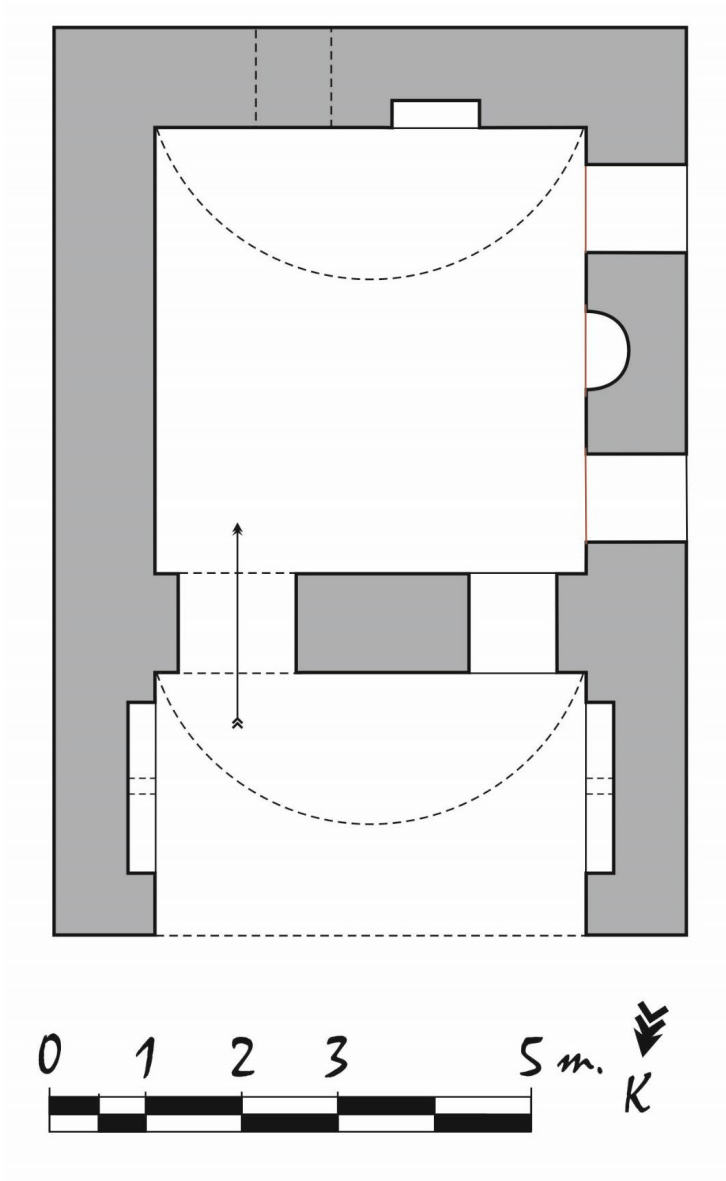
Şek.2-Sıbyan mektebi, restitüsyon planı.

Avlunun kuzeybatı köşesinde yer alan önü eyvanlı, tek mekandan oluşan yapının camiyle birlikte ya da kısa bir süre sonra inşa edildiği söylenebilir (Şek.2). Her iki yapıda kullanılan malzeme ve duvar örgüsü aynı özellikleri göstermektedir. Söz konusu yapının, konumu, planı ve inşai özellikleri açısından, bazı yayınlarda iddia edildiği gibi, caminin avlusunda bulunan bir medreseye ait bir hücre olamayacağı açıktır. Mimari özelliklerinin, bir medreseden çok bir “sıbyan mektebi” için daha uygun olduğu kanısı uyandırmaktadır. Osmanlıların ilköğretim seviyesindeki okullarına genel olarak “sıbyan mektebi” veya “mahalle mektebi” denilmektedir<sup>7</sup>. Sıbyan mekteplerine “mekteb” veya “küttab”, yoksul çocuklar için açılanlara da “küttab-ı sebil” veya “mekteb-i sebil” de deniyordu.<sup>8</sup> Sıbyan

mekteplerinin belirli bir plan şeması yoktur. Genellikle, cami ve mescitleri kirleteceği düşüncesi ile çocukların cami avlusunda ya da özel evlerde eğitildiği bilinmektedir. Hafız kadınlar ve eğitimli kişilerin yanı sıra çoğunlukla cami hocalarının eğitimci olarak görev aldığı bu kurumların cami avlularında örgütlenmesi daha çok rastlanan bir durumdur. Cami avlusunda ya da yakınında yer alan örnekler, bu tip yapıların tek ya da çift mekandan oluştuğunu göstermektedir. İsmail Bey *Sıbyan Mektebi* (Kastamonu/1443-1461)<sup>9</sup>, *Yavuz Sultan Selim Sıbyan Mektebi* (İstanbul-1520)<sup>10</sup> tek mekandan oluşan örneklerdendir. *Sitti Hatun (Kamberler) Sıbyan Mektebi* (Bursa-1459-1460)<sup>11</sup>, *Hatuniye Camii Sıbyan Mektebi* (Manisa-1490/1491)<sup>12</sup>, *Hafsa Sultan Camii Sıbyan Mektebi* (Manisa-1523)<sup>13</sup> ve Manisa Yakut Ağa Sıbyan Mektebi (1572)<sup>14</sup> çift mekanlı bilinen önemli örneklerden bazılarıdır. Çalışmalarını yürüttüğümüz Şahuban Camii avlusundaki yapı da benzer bir işleve sahip olmalıdır. Önündeki eyvan kısmen yıkılmış, duvarlarında da yer yer çatlaklar ve gedikler oluşmuş olmakla birlikte büyük oranda sağlam olan yapı camiyle birlikte restorasyon projesine dahil edilmeli ve aslına uygun olarak onarılmalıdır. Önündeki eyvanın zemini avlu zemininden, mekanın zemini de eyvanın zemininden yaklaşık 25 cm. yüksek olmalıdır. Eyvanın zemini bugün tamamen tahrip edilmiş olduğundan kaplamaya dair bir iz kalmamıştır. Ancak eyvan ile mekanın aynı malzemeden oluşan bir kaplamaya sahip olduğu söylenebilir. Bu nedenle, restorasyonda, mekanın zemininde yer alan tuğla kaplama hem mekan hem de eyvan zemini için uygulanabilir.

Yukarıda sözünü ettiğimiz ve bir sıbyan mektebi olarak tanımladığımız yapının, kültürel hizmetler ya da kurs binası olarak işlev kazandırılmasının, özgün işleviyle de örtüşen, yerinde bir karar olacağı düşüncesindeyiz. Aksi taktirde, pek çok örnekte karşımıza çıkan, restorasyon sonrasında her hangi bir işlev verilmeyen yapıların hızla tahrip oldukları bilinen bir gerçektir.

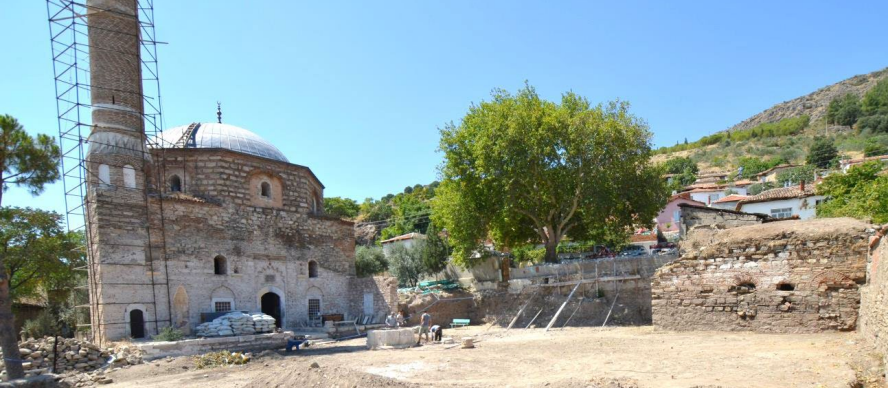
Kuzeydoğu köşesinde bir minareye sahip olan cami tek kubbeli bir yapıdır (Fot.1). Bugün bir son cemaat yeri bulunmayan yapının, özgünde birer kubbeye örtülü üç birimli bir son cemaat yerine sahip olduğu anlaşılmaktadır. Son cemaat yeri kemerlerinin oturduğu konsollar kuzey duvarı üzerinde halen algılanabilmektedir (Fot.2). Son cemaat yerinin orta birimi altıgen, iki yandaki birimleri ise kare şekilli tuğla zemin döşemesine sahiptir.

**Fot.1-** Cami ve avludaki yapının kuzeydoğudan görünüşü.

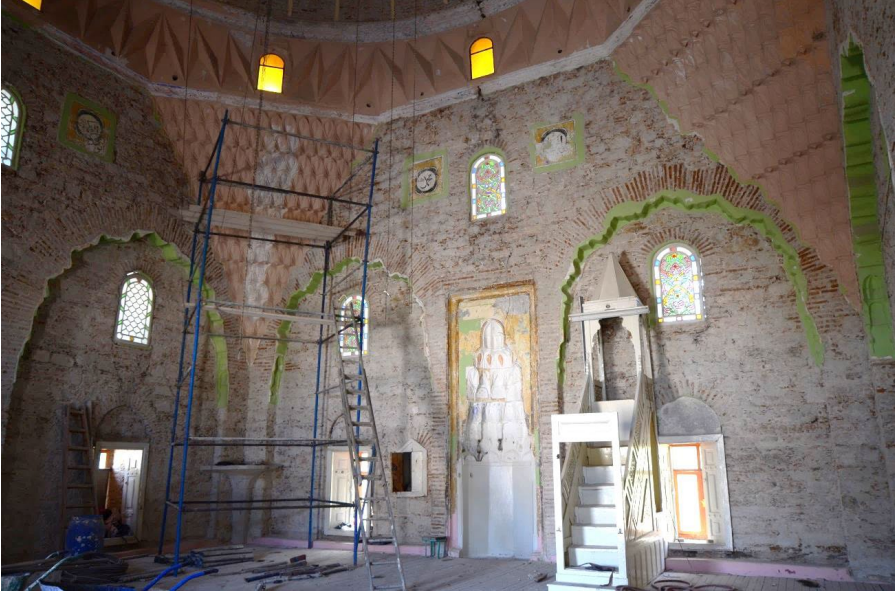
Harim, geçişi pantantiflerle sağlanan bir kubbeye örtülüdür (Fot.3). Restorasyon öncesi fotoğraflarda, harim girişinin hemen önünde yer alan ve harimin kuzey duvarını boydan boya kaplayan ahşap bir kadınlar mahfili görülmektedir. Nitelsiz mah-

**Fot.3-**Harim (kısmi sıva raspası sonrası).

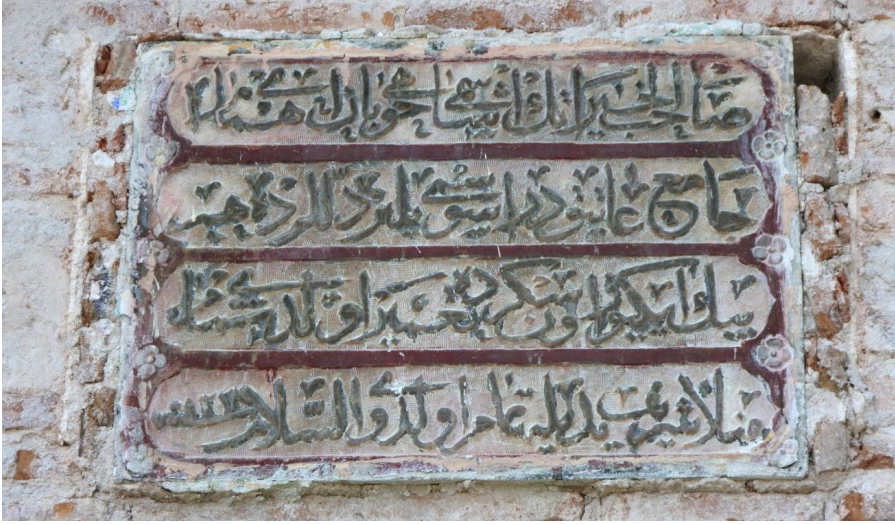
Giriş açıklığı üzerinde yer alan kitabe bir onarım kitabesidir. 1218/1803/1804 tarihinde Molla Şerif adlı bir kişi tarafından yapılan bir onarıma işaret eden kitabeden, caminin **Şâhî-Hubân** ve **Cami-i Atik** (Eski Cami) isimleriyle anıldığı anlaşılmaktadır (Fot.4).

**Fot.4-**Harim girişı üzerindeki onarım kitabesi.

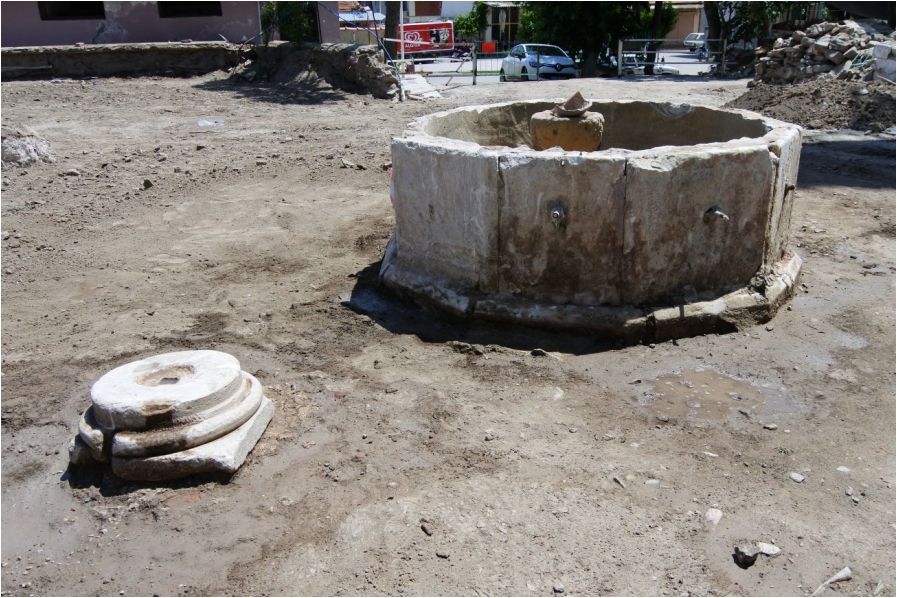
**Fot.7-** Şadırvan ve çevresinin temizlik çalışmaları sonrası görünüşü.

Restorasyon çalışmaları sırasında avluda yapılan hafriyatta ortaya çıktığı anlaşılan şadırvana ait fiskiye havuzunun içindeki çimentolu harçla yapılan dolgu ile fiskiyede oluşan yoğun kireç tabakası temizlenmeli ve özgün haline dönüştürülmelidir. Her ne kadar yakın tarihte çeşitli müdahalelere maruz kalmış olsa da, 10 cepheli havuzun her yüzünde yer alan çeşme lülelerine ait delikler halen kullanılabilir durumdadır. Havuzu çevreleyen ve kullanılmış suyu tahliye etmeye yarayan oluğa ait veri elde edilmiştir. Az bir kısmı günümüze ulaşmış olmakla birlikte söz konusu hat tamamlanarak işler hale getirilebilir. Havuzun çevresine, pek çok örnekte olduğu gibi her yüzdeki çeşmenin önüne abdest almak üzere birer oturak yerleştirilmesi mümkün görünmektedir. Havuzun üzeri muhtemelen ahşap bir örtüye sahip olmalıdır. Nitekim, örtünün ayaklarının oturduğu devşirme sütun altlıklarından biri *in-situ* halinde yerinde tespit edilmiştir. Fiskiye havuzunun özeri, ayaklar ve örtü tamamen ahşap olmak üzere kapatılabilir.

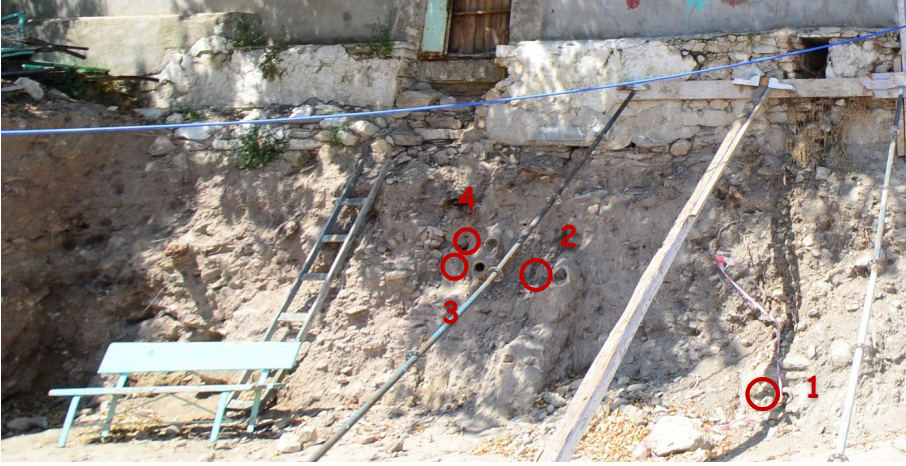
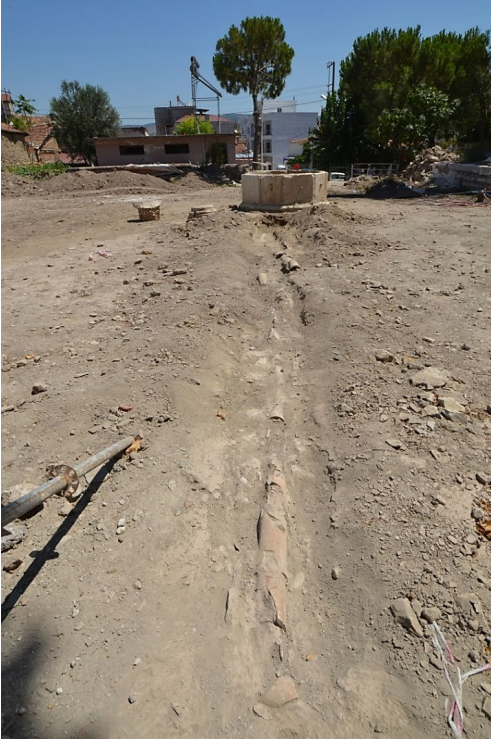
min kotundan, aşağıdan yukarıya doğru sırasıyla, yaklaşık 1, 1.50 ve 2 metre yüksekte yer almaktadır. Bu tür sistemlerde, kanalın kireçle ya da başka nedenlerle dolması sonucu yeni bir hat döşendiği bilinmektedir. Söz konusu üç hat bu tür bir onarımın eseri olmalıdır.

**Fot.11-**Şadırvana su taşıyan künk hatları.

**Fot.12-**  
Şadırvana su taşıyan  
künk hatları  
(batı-doğu).

Havuzu besleyen su künklerinden avlu zemininin altında olduğunu saptadığımız hat korunarak, restorasyonda avlu döşemesinin altında bırakılabilir. Ancak, sonraki dönemlerde yapılan zemin kotunun üst seviyesinde kalan üç künk hattına ait kalıntıların korunması mümkün görünmemektedir.

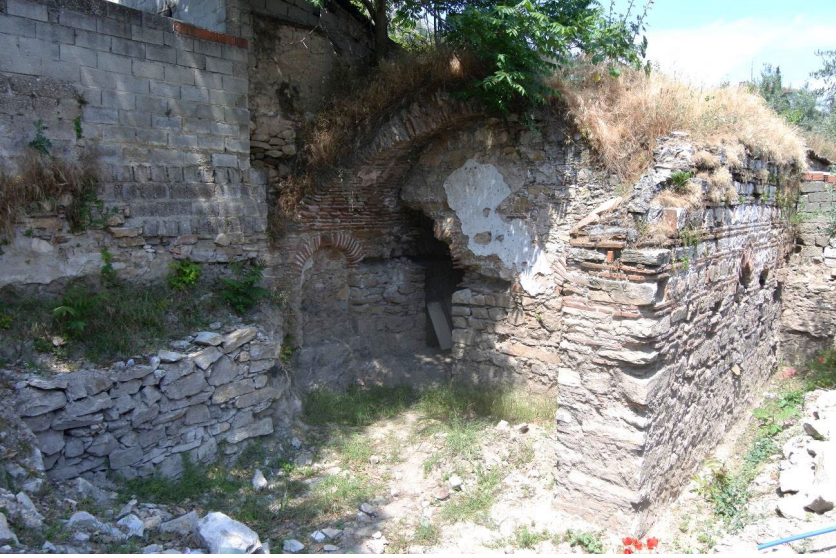
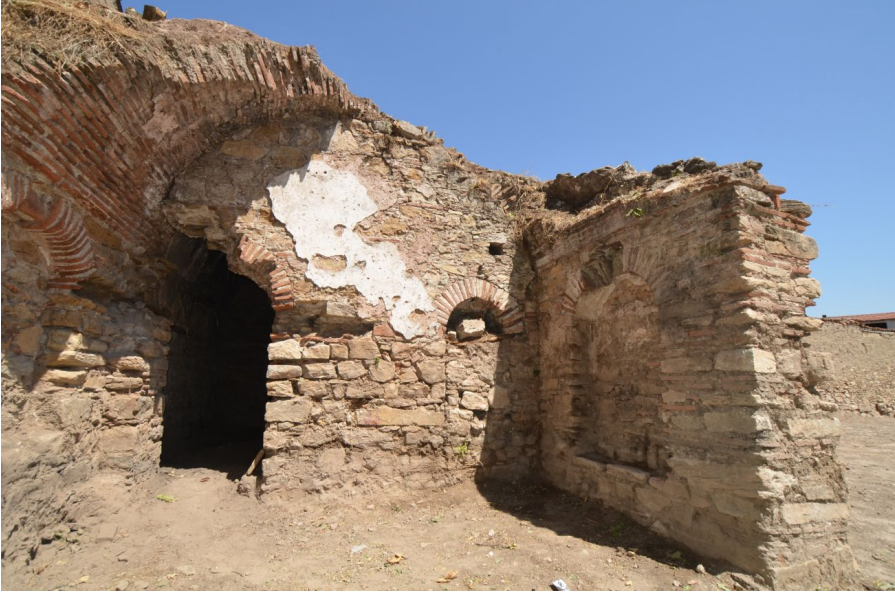
Avlunun kuzeydoğu köşesinde, eyvanlı bir girişe sahip, tek mekandan oluşan bir yapı yer almaktadır (Fot.13,14). Tuğla tonozu kısmen yıkık olan 2.70 cm. derinliğindeki eyvanın iki yan duvarı üzerinde Bursa tipi kemere sahip birer çökertme yer almaktadır. Kazı ve temizlik çalışmalarına başladığımız 16 Mayıs 2016 tarihinde eyvanın zeminindeki toprak büyük ölçüde kaldırılmış durumda idi. Çalışmalarımız sırasında, daha önceki hafriyat çalışmaları sırasında zemin kotunun altına inildiği saptanmıştır. Mekana, dilimli kemerli bir açıklıktan girilmektedir. Mekanın güney duvarı üzerinde 1 pencere, doğu duvarı üzerinde, ortada bir ocak nişi, nişin iki yanında birer pencere ve kuzey duvarı üzerinde altta bir niş üstte bir pencere yer almaktadır. Batı duvarı sağır olan mekan beşik tonozla örtülüdür. Giriş açıklığı ile pencere kemerleri ve tonoz tamamen tuğlayla örülmüştür.

**Fot.13-**Avlunun kuzeydoğu köşesindeki yapının temizlik çalışması öncesi görünüşü.

**Fot.14-**Avlunun kuzeydoğu köşesindeki yapının temizlik çalışması sonrası görünüşü.

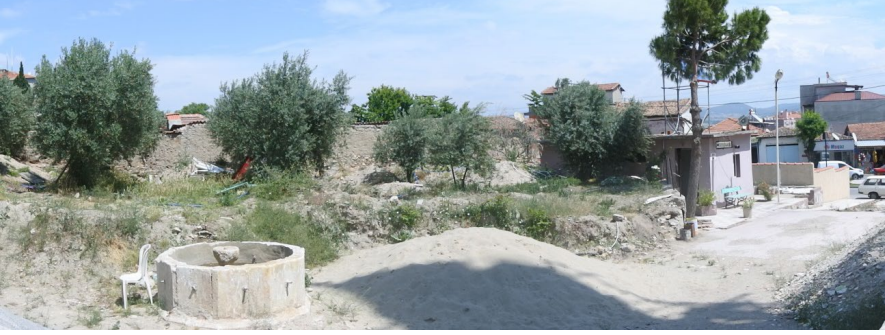
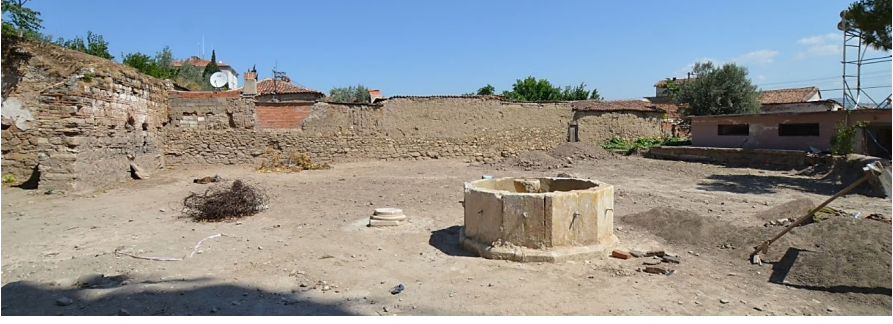
laşılan tuvalet binasının giriş cephesi ile kuzey çevre duvarı arasında yer alan toprağın avlu zemin kotu seviyesine kadar kaldırılması sonrasında herhangi bir temel ya da duvar kalıntısına rastlanmamıştır. Avlunun zemin kotu altında yer alabilecek muhtemel temel kalıntılarını saptamak üzere C/3 ve C/4 karelerinin bir kısmını içine alan 5x5 metre boyutlarında, 80 cm. derinliğinde bir sondaj çukuru açılmış ancak herhangi bir kalıntıya rastlanmamıştır (Şek.1; fot.17,18).

**Fot.17-**Temizlik çalışmaları öncesi avlu.

**Fot.18-** Temizlik çalışmaları sonrası avlu.

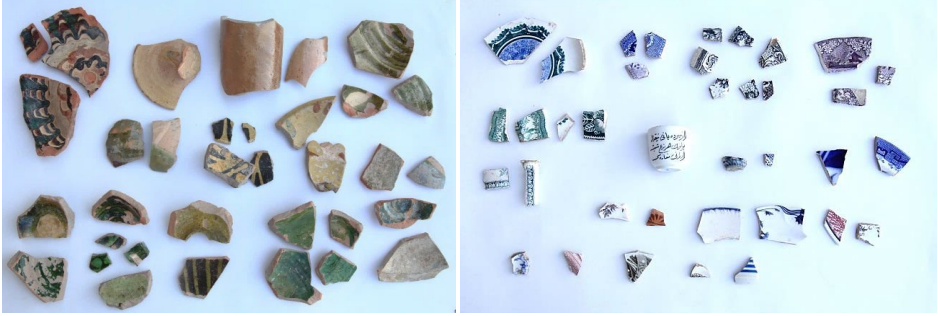
Kırmızı hamurlu seramikler sırlı ve sırsız olabilmektedir (Fot.19). Sırlı seramikler, çoğunluğu tek renk sırlıdır ve astar boya bezemeli, kazıma teknikli seramiklerden oluşmaktadır. Bu seramikler günlük kullanım ve servis kaplarından tabak, çanak, testi ve sürahilere aittir. Sayıca az olmakla birlikte pişmiş toprak lülelerde bulunmuştur. Sırsız seramiklerin tamamına yakını testi parçalarıdır. Kazı çalışmaları sırasında seramik pişiriminde kullanılan “uçayak” parçaları da ele geçirilmiştir. Bu buluntuların, kazı çalışmalarında herhangi bir seramik fırını tespit edilemese de, sürüklenme yoluyla bu alana gelmiş olabileceği düşüncesini uyandırdığı ve bölgede seramik üretiminin varlığına işaret ettiği söylenebilir.

**Fot.19-**Kırmızı ve beyaz hamurlu seramik örnekleri.

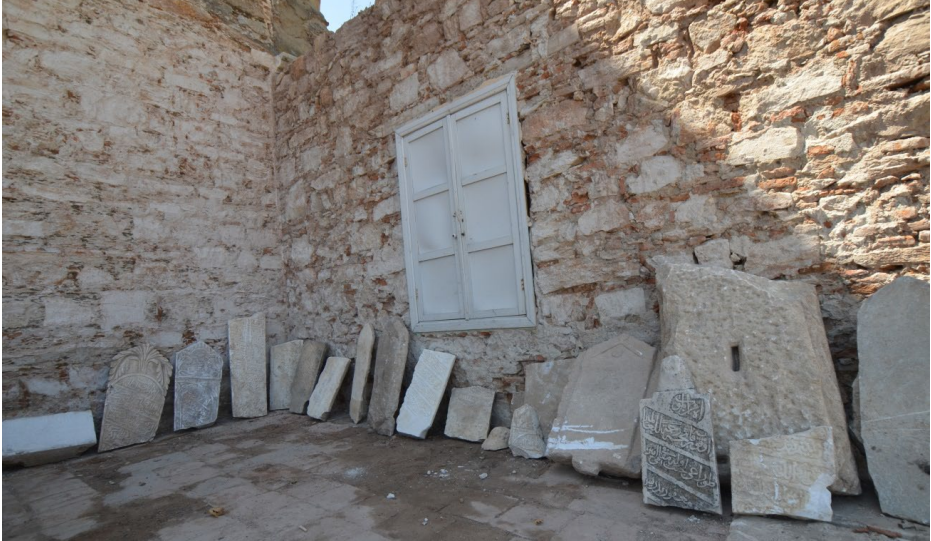
Kazı ve temizlik çalışmaları öncesinde, yüzeyden toplanan, çeşitli büyüklükte 12 mezar taşı parçası (Fot.20), büyük bir kısmı kırık ve hangi yapıya ait olduğu belli olmayan iki kitabe parçası ve bir adet Roma dönemine ait stel son cemaat yerinde toplanmış ve temizlikleri yapılmıştır. Caminin güneyinde yer alan hazireden taşınmış olduğunu düşündüğümüz mezar taşı buluntularından en eskisi 1202/1787-1788 tarihliidir. Çalışmalarımız sırasında, hazirenin de ciddi bir tahribata uğradığı, mezar taşlarının büyük bir kısmının yerlerinden kaldırılarak çevre duvarına yaslandığı, bazı taşların atıl vaziyette olduğu ve ayrıca caminin güney duvarı önünde daha önce yapılan drenaj çalışması sırasında mezar taşı başlıklarından önemli bir kısmının duvar malzemesi olarak kullanıldığı tespit edilmiştir (Fot.21).

**Fot.20-**Mezar taşı parçaları.

Caminin güneyinde yer alan haziredeki mezar taşları, ne yazık ki bugün yok olma tehlikesiyle karşı karşıyadır. Toprak altında kalmış olan mezar taşları ve mezar taşı parçaları ortaya çıkarılmalı, kırık parçalar birleştirilerek yerleri tespit edilebiliyorsa monte edilmeli, tespit edilemiyorsa uygun yerlere dikilerek sergilenmelidir. Hazirede yapılacak düzenleme çalışması, caminin doğu ve batısındaki bölümleri ile birlikte değerlendirilmelidir.

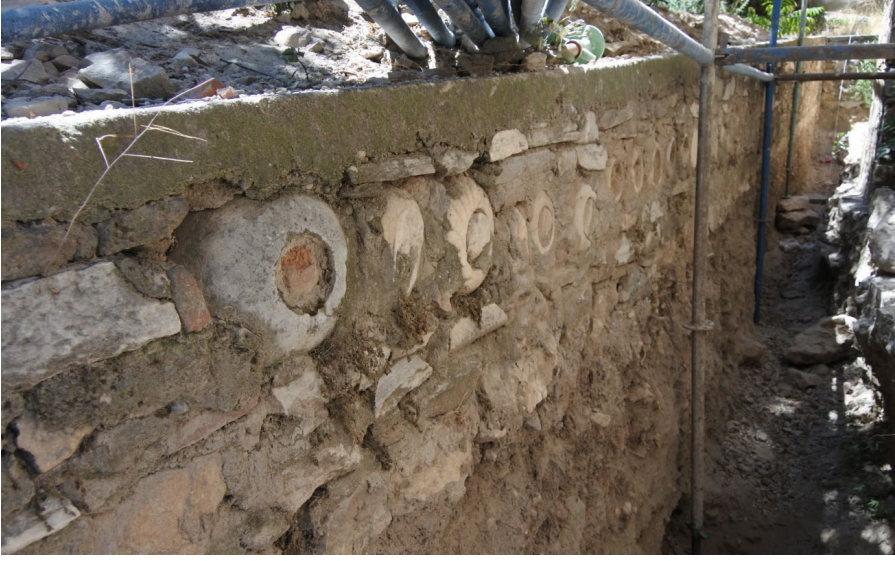
**Fot.21-**Dolgu malzemesi olarak kullanılan mezartaşı örnekleri.

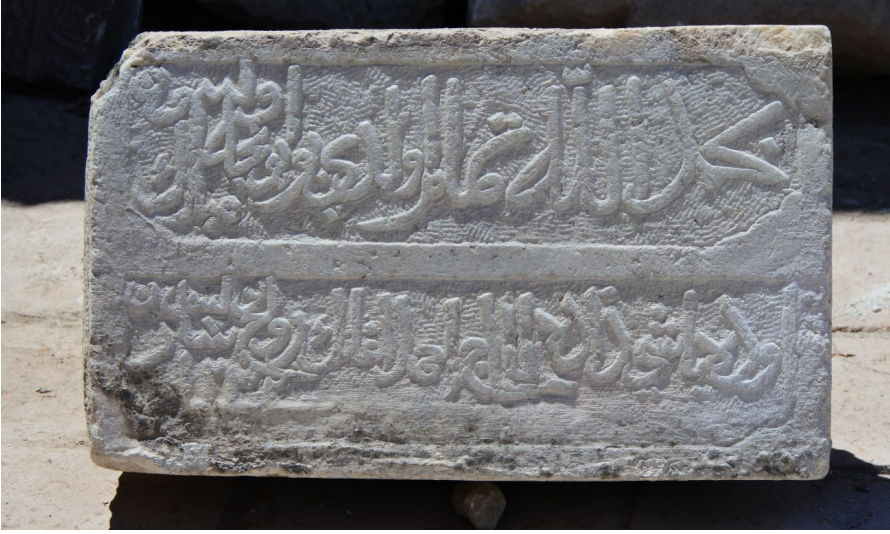
Yüzey buluntuları arasında yer alan 2 kitabe levhasından kırık olanın son satırında “Kayserili Garip Ali” adı okunmaktadır ve büyük oranda kırılmış olduğundan ne tür bir yapıya ait olduğu saptanamamıştır (Fot.22). Diğer kitabe levhası ise “Odabaşızade Hacı Ahmed Ağa” tarafından tamamlanmış bir yapıdan söz etmekle birlikte yapı adı ya da türü belirtilmemiştir (Fot.23).

**Fot.23-**“Odabaşızade Hacı Ahmed Ağa” tarafından tamamlanmış bir yapıdan söz eden kitabe levhası.

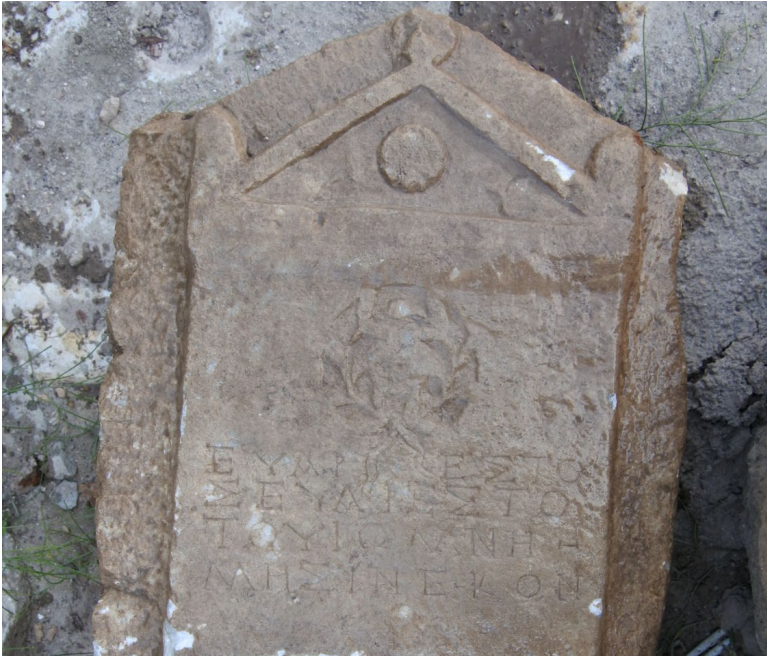
Yüzeyde bulunan ve caminin son cemaat yerinde koruma altına alınan Roma dönemine ait mezar steli, üçgen alınlıklıdır ve ortasında bir çelenk ve kitabeden ibarettir (Fot.24).

**Fot.24-**Roma dönemine ait mezar steli.
