Ahmet APAYDIN, Orhan TANER, Tayfun KAVAKLI, Beyhan GÜNER  
Devlet Su İşleri, V. Bölge Müdürlüğü, Ankara

## Kum-çakıl ocaklarının doğal çevreye; özellikle yeraltısuyuna olumsuz etkilerine çarpıcı bir örnek: Mürted Ovası (Ankara)

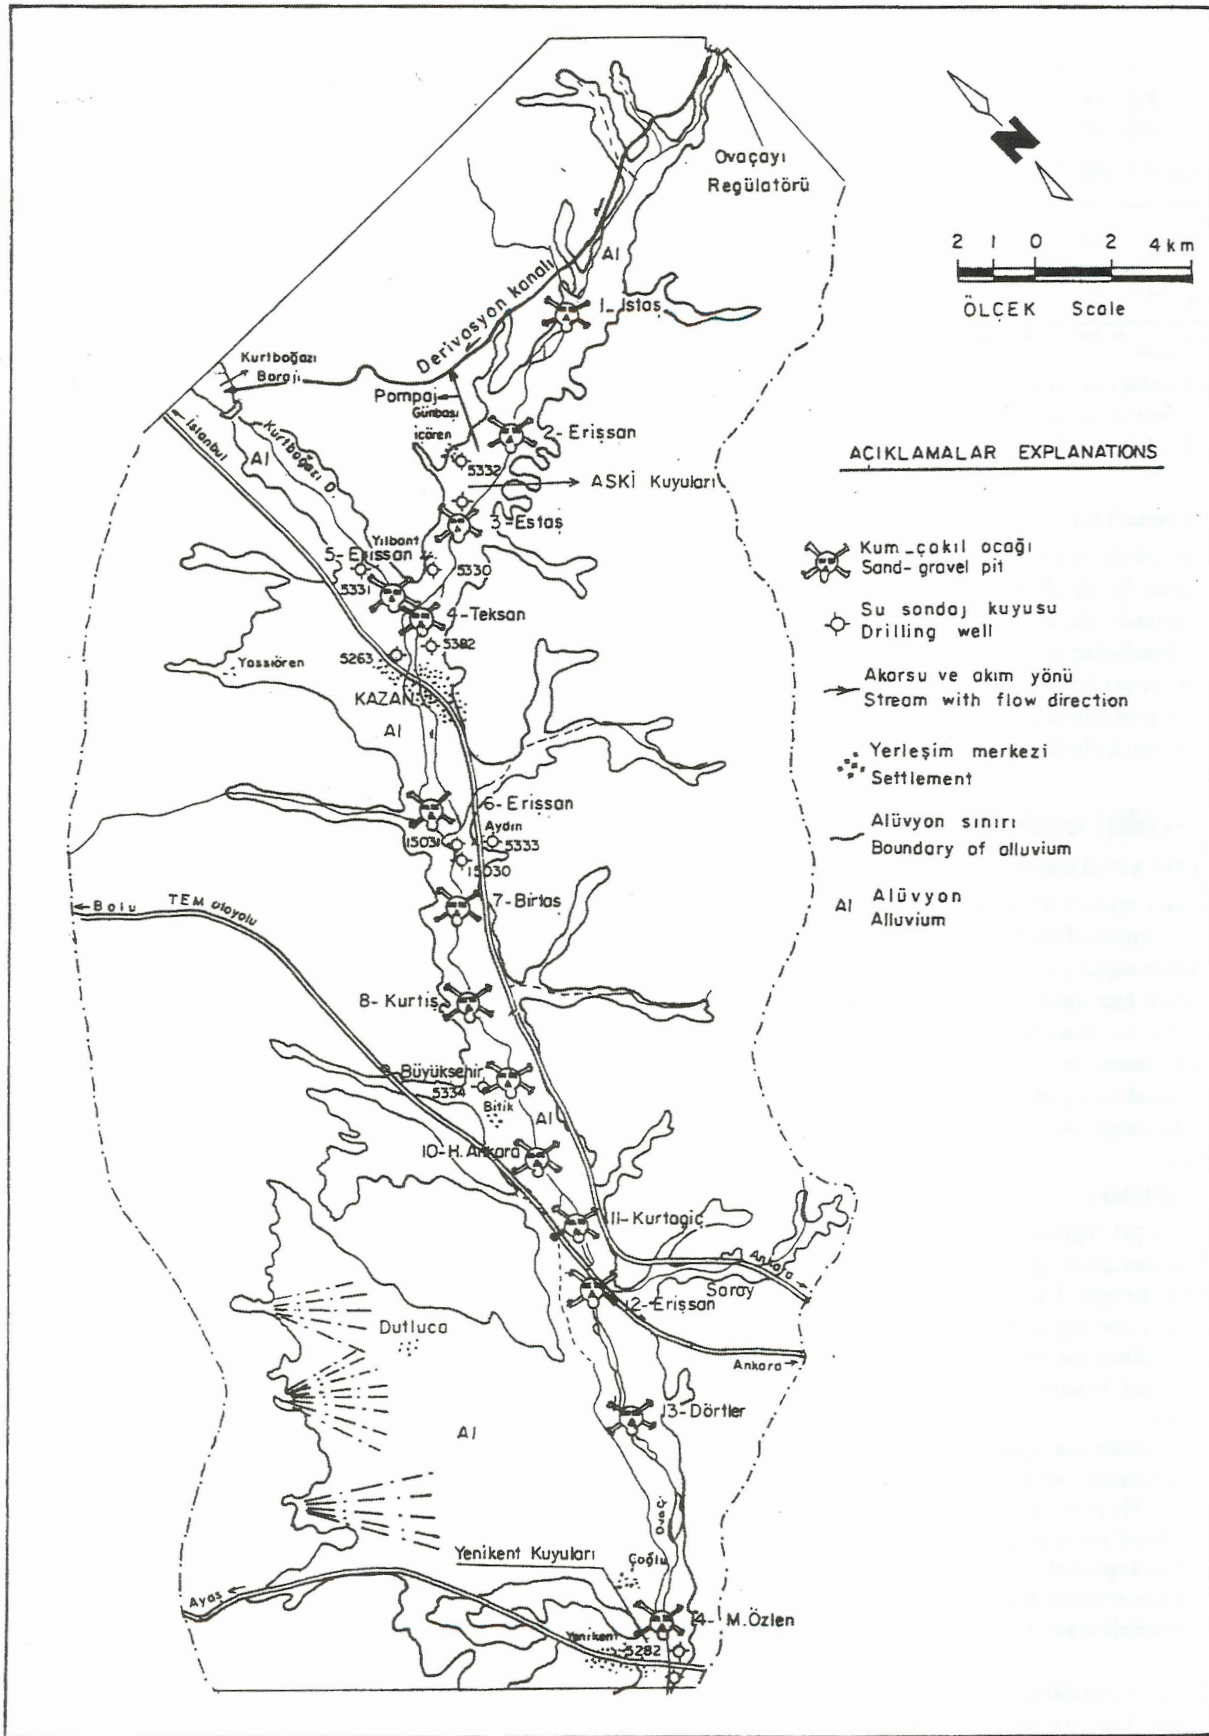
Şekil 2. Mürted ovasındaki kum-çakıl ocaklarının dağılım haritası.

Ovaçayı regülatörünün menbaında Jandarma Genel Komutanlığı, Ankara Büyükşehir Belediyesi ve şahıslara ait 2 adet ocaktan başka, mansaptaki Mürted ovasında faaliyet gösteren birçok kum-çakıl ocağı bulunmaktadır. Ovanın mansabındaki Zir boğazından menbadaki Ovaçayı regülatörü ve Kurtboğazı barajı arasında neredeyse hiç boşluk kalmamış, alüvyonun yaklaşık yarısı kemirilerek ortadan kaldırılmıştır.

Ovadaki kum-çakıl ocaklarının dağılım haritası Şekil 2'de verilmiştir.

Kum-çakıl ocaklarının faaliyetleri sonucu, bugün alüvyon çoğu yerde 15 m derinliğe kadar kazılmış; 50-150 m olan doğal yatak genişliği 1-1.5 km'ye çıkmıştır.

2- Ovadaki yeraltısuyu rezervinin korunması ve kum-çakıl ocaklarının doğal çevreye verdiği zararların bir ölçüde engellenmesi için, Ovaçayı regülatörü ve Kurtboğazı barajı ile Zir boğazı arasındaki bütün ruhsatlar iptal edilerek ocakların faaliyetlerinin acil olarak durdurulması ve ovada ıslah çalışmalarının bir an önce başlatılması gerekmektedir.

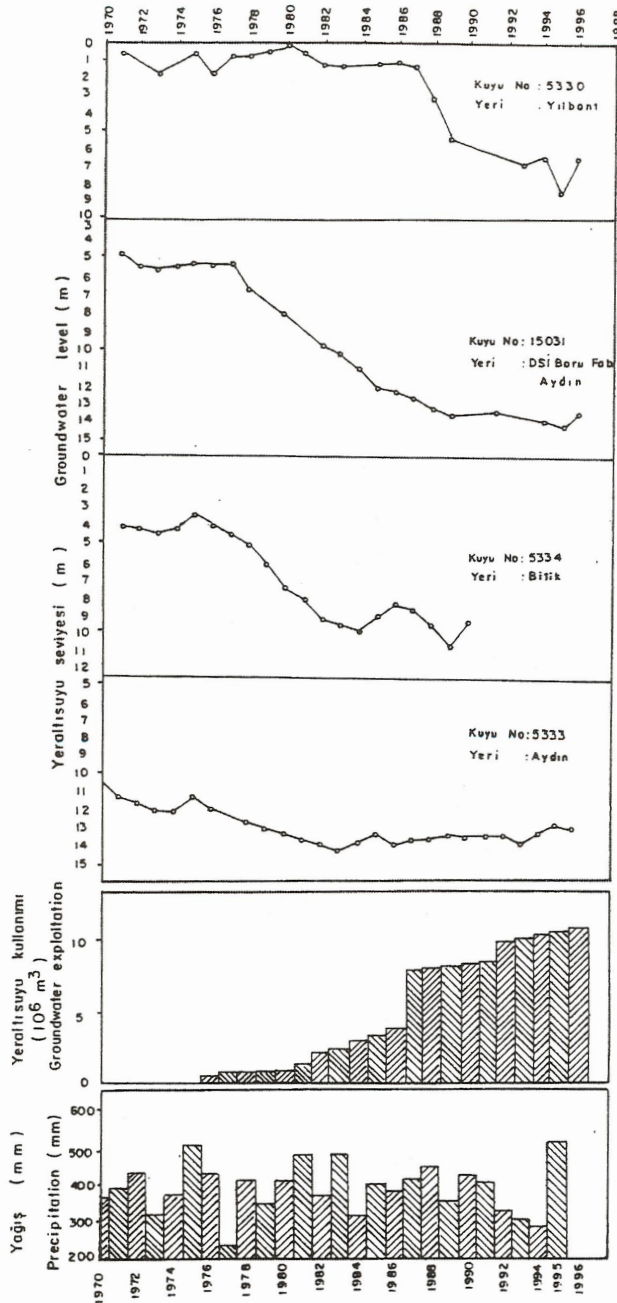
Şekil 3. Yıllara göre Murted ovasında yağış ve yeraltısuyu kullanım değerleri ile yeraltısuyu seviyesindeki değişimler.

Mürted ovasındaki kum-çakıl ocaklarının yoğun faaliyetleri sonucu, yeraltısuyu taşıyan alüvyonun büyük bir bölümü kazılarak alınmış, yeraltısuyu açığa çıkarılarak büyük göller oluşmuştur. Özellikle kazı faaliyetlerinin arttığı son 10-15 yılda ovadaki yeraltısuyu seviyesinde aşırı düşümler olmuştur. Ocakların yakınındaki kuyulardaki seviye düşümü daha belirgindir.

1970'li yılların başlarında alüvyondaki yeraltısuyu seviyesi ortalama 2-5 m iken, bugün yer yer 10-15 m derinliğe kadar düşmüştür (Şekil 3). Alüvyonun kemirilmesinin yanısıra, kazılar sonucu oluşan geniş yeraltısuyu gölleri ve sazlıklardan meydana gelen buharlaşma-terleme kayıpları da yeraltısuyu seviyesinin alçalmasına katkıda bulunmakta; kuyu verimlerinde azalmalara neden olmaktadır.

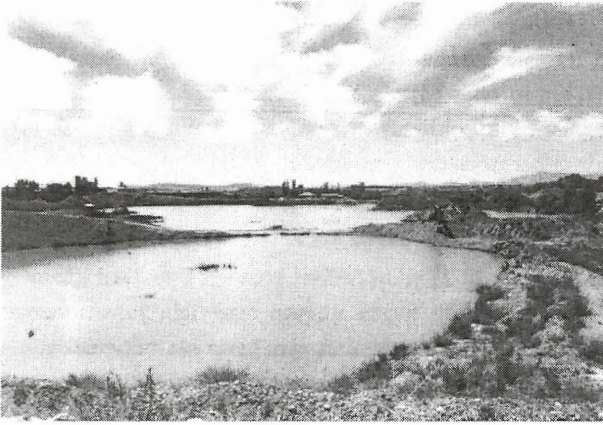
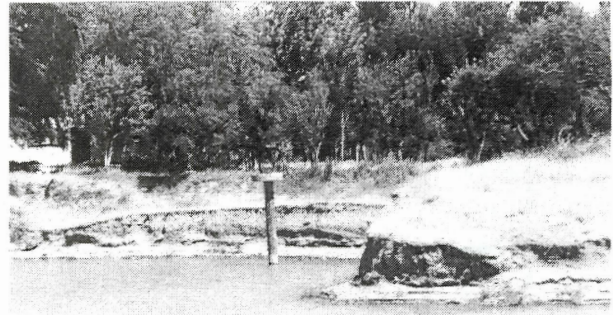
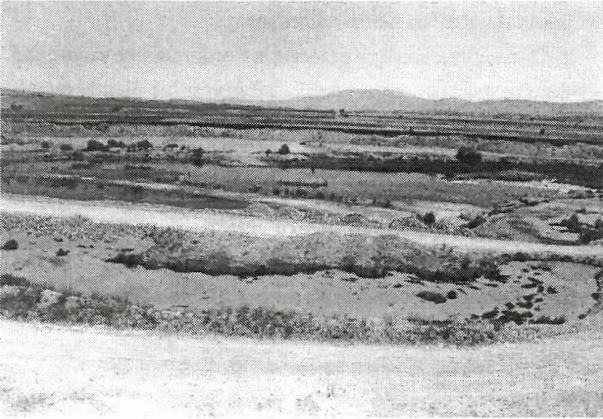
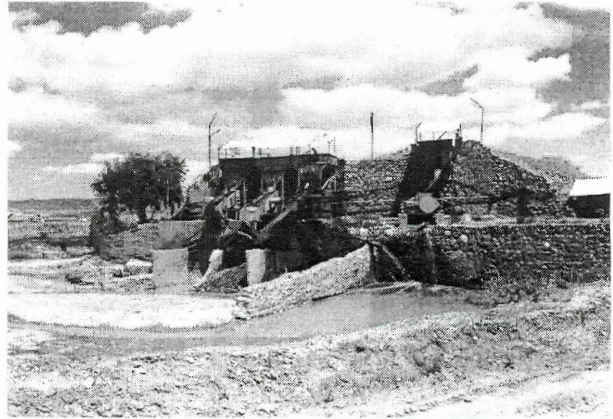
(Kum-Çakıl Ocakları ve gözlenen olumsuz gelişmelere ait fotoğraflar)
