## **Tarihi Köprülerde Deprem Hasarları ve Restorasyonu: Adana Misis**

### **Köprüsü Örneği**

*Earthquake Damages And Restoration Of Historical Bridges: A Case Study Of Adana Misis Bridge*

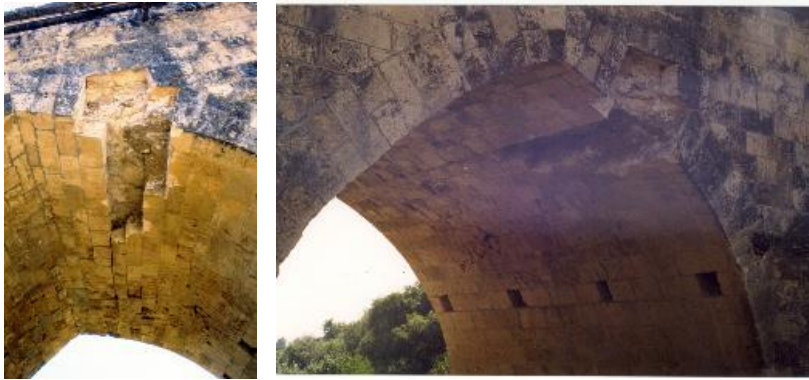
Şekil 5. 8. Açıklık ve Kemerde Hasar (Yeğin, 1998)

*Figure 5. 8. Damage to the Opening and Arch (Yeğin, 1998)*

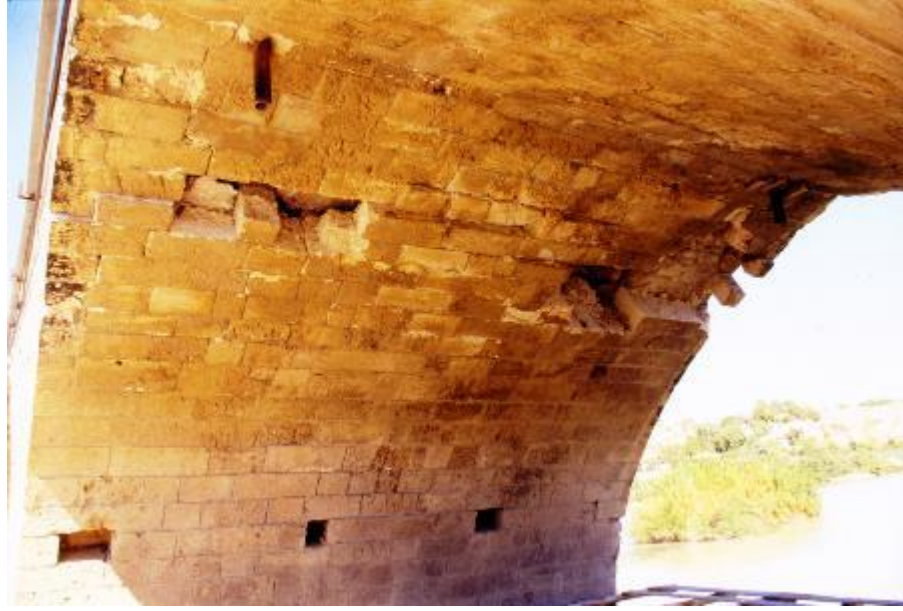
Şekil 6. 7.Açıklık ve Kemerde Hasar (Yeğin, 1998)

*Figure 6. 7. Damage to the Opening and Arch (Yeğin, 1998)*

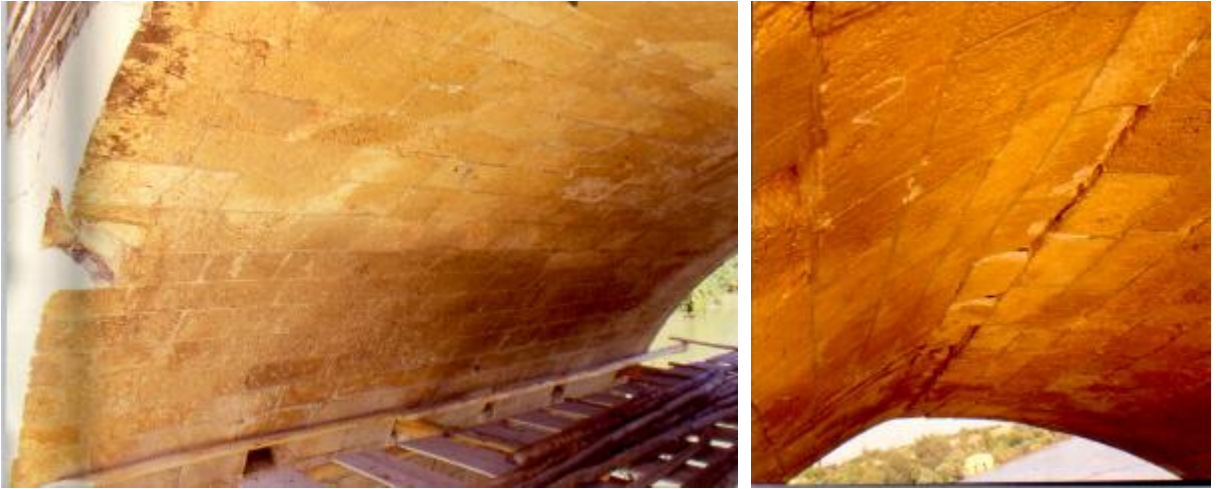
Şekil 7. 1., 2. Kemerlerde Çatlamalar (Yeğin, 1998)

*Figure 7. 1., 2. Cracking in Arches (Yeğin, 1998)*

- Depremden sonra 6., 7., ve 8. kemerlerde çatlamalar oluşmuş; 7. ve 8. kemerlerin doğu cephelerinde kemer kenarlarından içeriye doğru devam eden taş dökülmeleri meydana gelmiştir (Şekil 7).

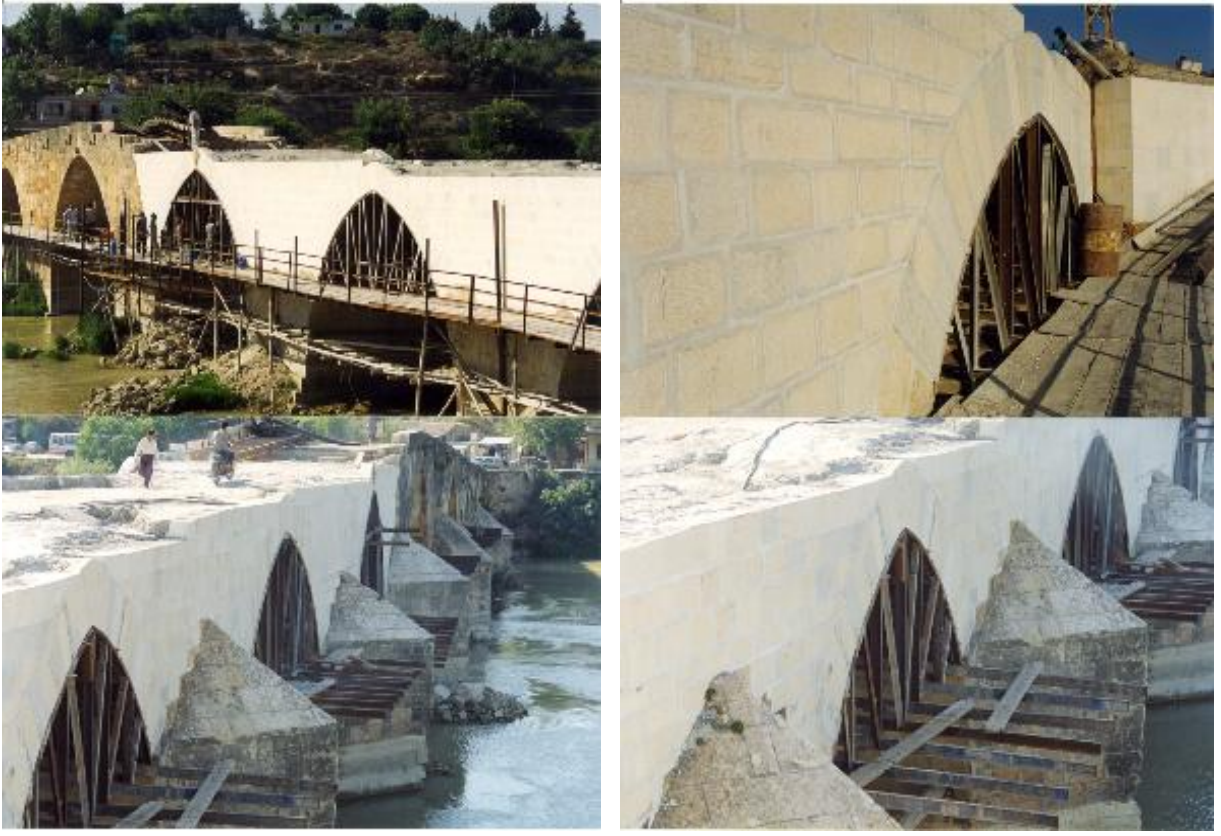
Şekil 10. Köprü Kemerlerinin Restorasyonu (Yeğin, 1998)

*Figure 10. Restoration of Bridge Arches (Yeğin, 1998)*

Köprünün planda tümüyle düzgün bir hatta sahip olmaması ve harpuştalarda düşeyde ve yatayda deformasyonlar bulunması, ölçümlerin çok hassas alınması zorunluluğunu getirmiştir. Rölövelerin hazırlanmasında ölçümlerin olabildiğince hassas olabilmesi için düşey ve yatay ölçümlerin tümü total station ile alınmıştır. Restorasyon projelerinin hazırlık sürecinde köprü yaya ve taşıt trafiğine kapatılmıştır. Adana Kültür Varlıkları Koruma Kurulu'nun 24.07.1998 gün ve 3137 sayılı kararı ile uygun görülen ve onaylanan projeler doğrultusunda onarım uygulamaları Karayolları Genel Müdürlüğü tarafından tamamlanarak köprü 2001 yılında kullanıma açılmıştır. Restorasyon sürecinde tonozların üzeri açıldıktan sonra sağlam taşlar aynı yerlerinde kullanılarak ve hasar gören taşların yerine aynı malzemeden aynı ölçü ve biçimde yeniden yapılanları yerleştirilerek, tonozlar yerinde örülmüştür. Kenar duvarlarındaki taşların onarımında olabildiğince orijinal taşların kullanımı sağlanmıştır (Şekil 8, 9, 10).

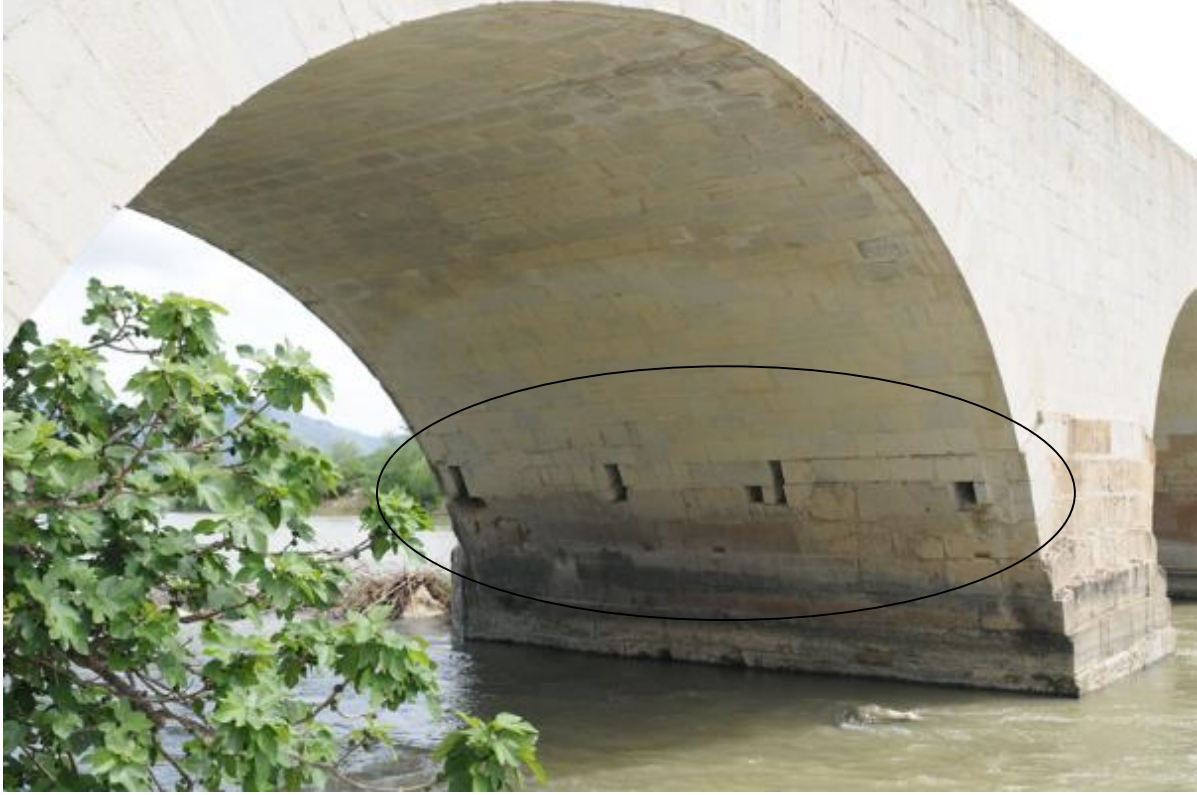
06.02.2023 tarihinde meydana gelen Kahramanmaraş merkezli depremler sonrasında, Şekil 15'te de görülebileceği üzere, mansap yönünde konumlanan ayak üzerinde yer alan tonoz taşlarında belirgin açıklıklar ve ayrılmalar gözlemlenmiştir. Bu açılmalar, tonoz sisteminde meydana gelen yatay itkilere bağlı olarak taşlar arasındaki derzlerde oluşan kaymaların ve bağlayıcı malzemenin zayıflamasının bir sonucu olarak değerlendirilmektedir.

Ayrıca, söz konusu açıklıklar, kemer sisteminin rijitliğinde azalma meydana geldiğini ve taşıyıcı sistemde yerel stabilite kayıplarının yaşandığını işaret etmektedir. Bu durum, yapının deprem etkileri altındaki dinamik davranışına yönelik detaylı bir yapısal analiz yapılması gerektiğini ortaya koymaktadır.

Şekil 15. Misis Köprüsü 1. Göz ve Ayak 2023 (yazar arşivi)

Figure 15. Misis Bridge: 1st Arch and Pier (2023) (Author's Archive)

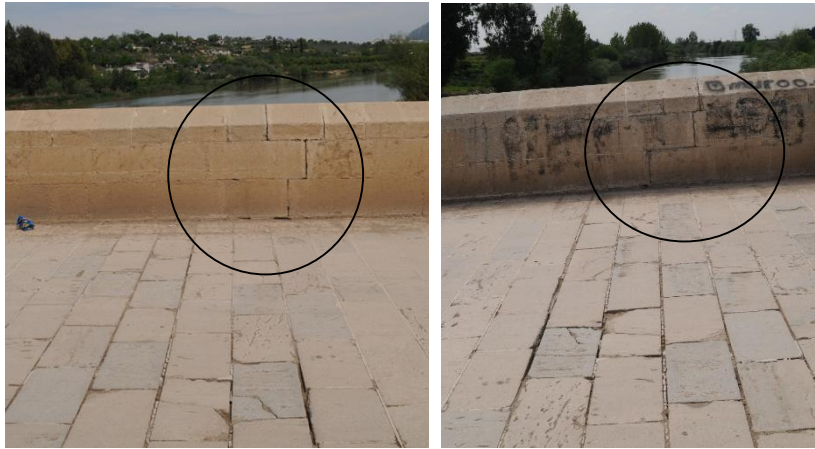
Hasar gören korkuluk ve tempan (kılıf duvarı) taşlarında, mansap ve memba yönlerinde, kemer kilit taşları hizasında belirgin açılmalar kaydedilmiştir.

Şekil 16. Korkuluk Duvarlarında ve Yol Kaplamasında Açılmalar 2023 (yazar arşivi)

Figure 16. Cracks in the parapet walls and road pavement. (2023) (Author's Archive)

Açıklıkların üst noktalarında tonoz sırtlarında yol üzerinden korkuluklara doğru devam eden ve korkuluk duvarların da görülen açılmalar mevcuttur (Şekil 16,17).

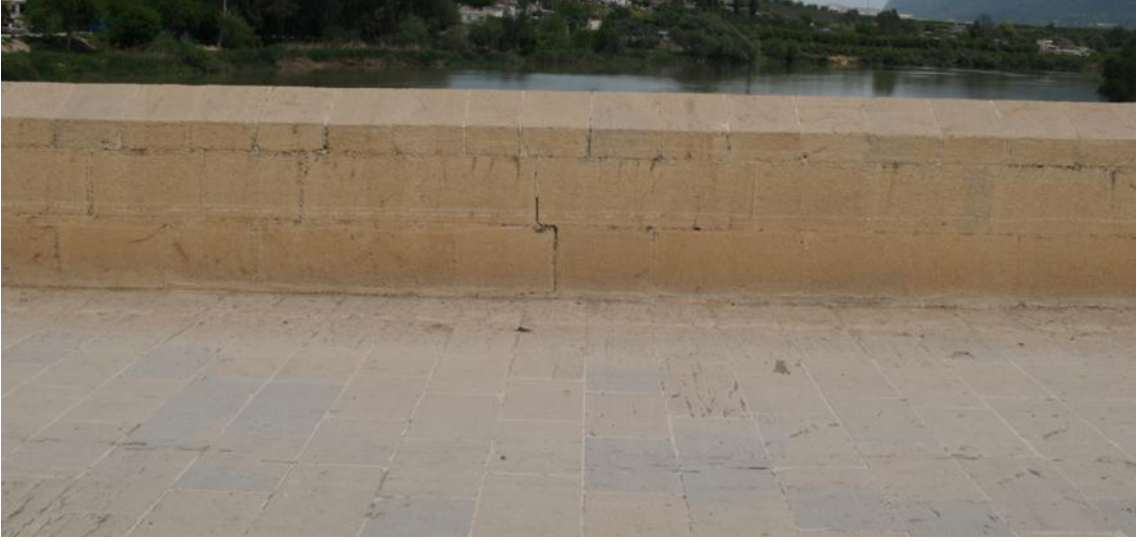
Şekil 17. Korkuluk Duvarlarında ve Yol Kaplamasında Açılmalar 2023 (yazar arşivi)

*Figure 17. Cracks in the parapet walls and road pavement. (2023) (Author's Archive)*

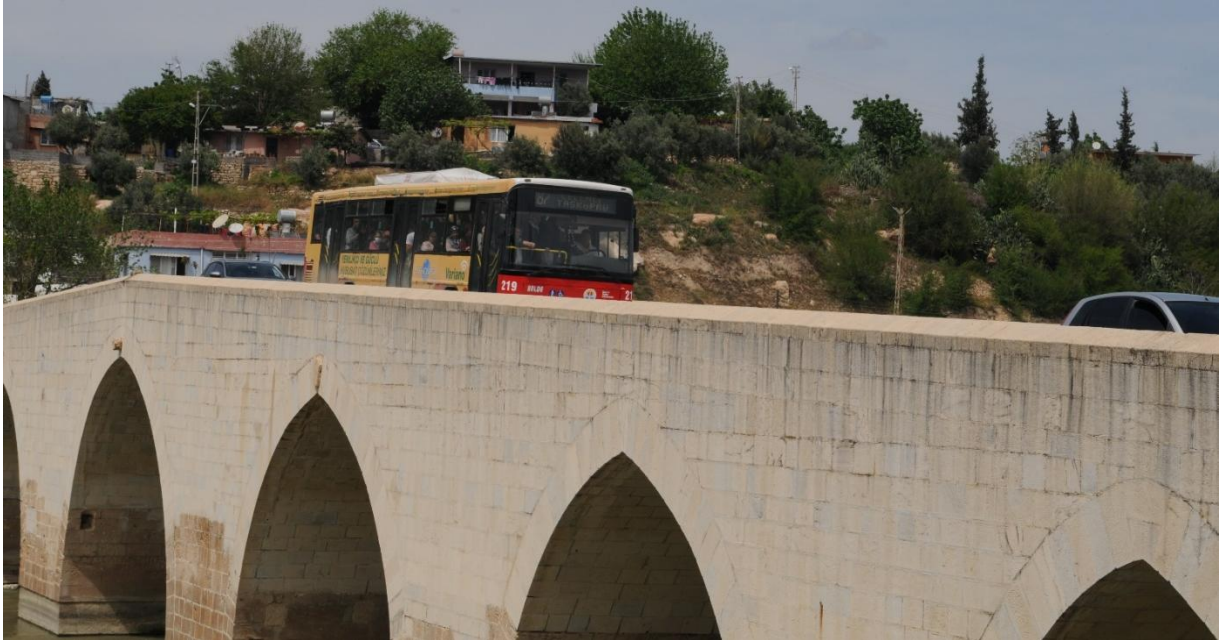
Şekil 18. Batı Cephesi 6.,7.,8. Gözlerin Kemerlerinde Açılma ve Çatlaklar (2023)

*Figure 18. Cracks and openings in the arches of the 6th, 7th, and 8th spans on the western facade (2023)*

Tarihi köprünün nominal taşıma kapasitesi 10 ton olarak belirlenmiş olmasına rağmen, toplu taşıma araçları kullanımı sırasında gözlemlenen ağırlık yaklaşık 25 tona ulaşmakta olup, belirlenen kapasitenin önemli ölçüde üzerinde seyretmektedir. Bu durum, köprünün yapısal bütünlüğü, dayanıklılığı ve güvenliği açısından kritik bir risk oluşturmaktadır (Şekil 16, 17, 18).

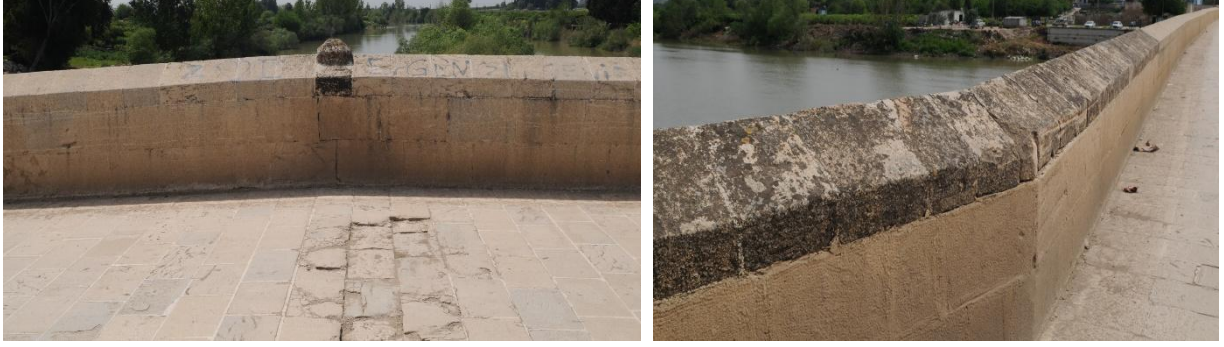
Şekil 19. 5. Göz Korkuluk Duvarında Açılma ve Çatlaklar (2023)

*Figure 19. Cracks and separation in the parapet wall of the 5th span (2023)*

Deprem sonrasında, 5. göz konumundaki korkuluk ve tempan (kılıf duvarı) taşlarında belirgin açılmalar gözlemlenmiştir (Şekil 19). Köprü genelinde, deprem etkisi altında kemer sisteminin basınç gerilmelerini büyük ölçüde karşıladığı gözlemlenmiştir. Ancak, kemer elemanlarında dinamik etkiler sonucu oluşan kesme kuvvetlerine bağlı olarak çeşitli çatlakların meydana geldiği tespit edilmiştir. Ayrıca, duvar elemanlarında gerilme dağılımının homojen bir karakter sergilemediği; bu dağılımın, farklı duvar yüzeylerine bağlı olarak değişkenlik gösterdiği belirlenmiştir. Yerinde yapılan incelemelerde köprünün onarımlar geçirdiği bununla birlikte köprünün yoğun olarak kullanıldığı üzerinden ağır vasıtalar geçtiği görülmüştür. Köprünün doğu (memba) cephesinde kemer ayaklarında özellikle 5.,6.,7. ayaklarda derzlerde açılmalar oluşmuştur. Depremle birlikte aşırı yüklü araç geçişleri bu problemleri giderek arttırmaktadır. Tarihi köprülerin taşıyıcı sistemleri genellikle basınç kuvvetleri ile çalışır. Ancak, su akışı, deprem gibi yatay yükler hem basınç hem de çekme gerilmeleri oluşturabilir. Bu nedenle, restorasyon çalışmalarında, orijinal yapıya ait esnek temel bağlantı sistemi korunarak, temelin rijit hale getirilmesine neden olacak uygulamalardan kaçınılmalıdır. Restorasyon sırasında, köprüde kullanılan taş malzemenin niteliklerine uygun taşlar ve orijinal harç karışım oranlarına uygun harçlar kullanılmalıdır.
