## Anıtsal Taş Yapılarda Bozunmalar: Hatay-Antakya Alvan Su Kemerleri Örneği

## Deterioration in Monumental Stone Structures: The Case of Hatay-Antakya Alvan Aqueducts

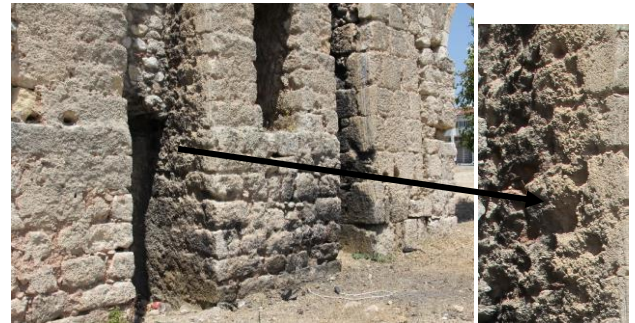
**Petekgözlülük (Alveolleşme):** Özellikle kuru iklimlerde atmosferik koşullar ve erozyona bağlı olarak homojen olmayan taş türlerinde görülen, petek veya deniz süngeri görünümünde çukurlarla seyreden bir bozunma türüdür. Çukurlar, taş yüzeyinde birbirine bağlı formlarda görülür ve bozunmanın ilerlemesine bağlı olarak birkaç cm veya 1 metre boyutlarındadır. Alveolleşmenin neden olduğu yüzey kaybı taşın kesitinin azalmasına neden olur. Ayrıca bozulmaya maruz kalacak alanın artmasına neden olduğu için diğer bozunma türlerinin de önünü açmaktadır. Alvan Su Kemerli'nde alveolleşme şeklinde görülen bozunma, kuru iklim ve erozyona bağlı olarak farklı boyutlarda ve cephelere yayılmış şekilde görülmektedir (Şekil 4) (Çetin, 2014; Ergin vd., 2022).

**Şekil 4.** Alvan Su Kemerli'nde görülen petekgözlülük.  
**Figure 4.** Honeycombing in the Alvan aqueduct.

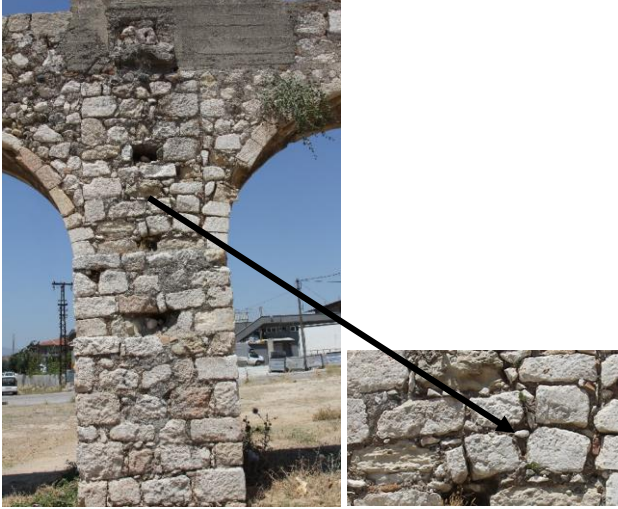
**Derz Boşalması:** Duvarı oluşturan taşlar yerleştirilirken kullanılan harç, taşın kendi yapısına göre aşınmaya karşı daha az dayanıklı olduğu için zamanla, özellikle yağış sonucu zayıflayıp çözülebilir ve taşlardan

ayrılabilir. Bu durum, taşlar arasındaki derzlerde çeşitli derinlik ve boyutlarda boşluklar oluşturarak zemin ve tavan yüzeylerinin açığa çıkmasına neden olmaktadır. Harç aşınması diğer bozunma türlerini hızlandırmakta ve taşlarda parça ve mukavemet kaybına neden olmaktadır (Şekil 5) (Hasbay & Hattap, 2017).

Şekil 5. Alvan Su Kemerli'nde görülen derz boşalması  
Figure 5. Joint failure in the Alvan aqueduct

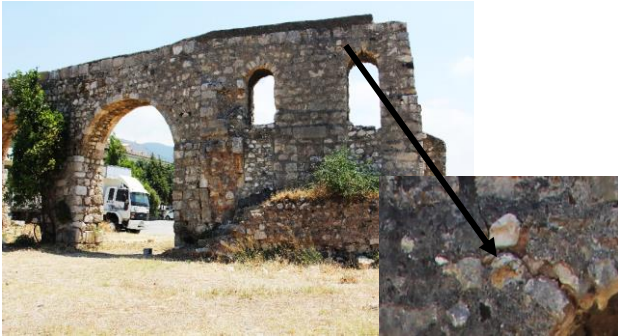
**Çatlak:** Mekanik dış etkilerin uyguladığı kuvvetin, taşı oluşturan minerallerin molekülleri arasındaki bağı veya taş parçacıklarını belirli bir doğrusal veya doğrusal olmayan çizgi boyunca bir arada tutan doğal çimentoyu kırarak taşın iki farklı katman oluşturmaya neden olduğu bir olgudur (Şekil 6).

Şekil 6. Alvan Su Kemerli'nde görülen çatlaklar  
Figure 6. Cracks in the Alvan aqueduct

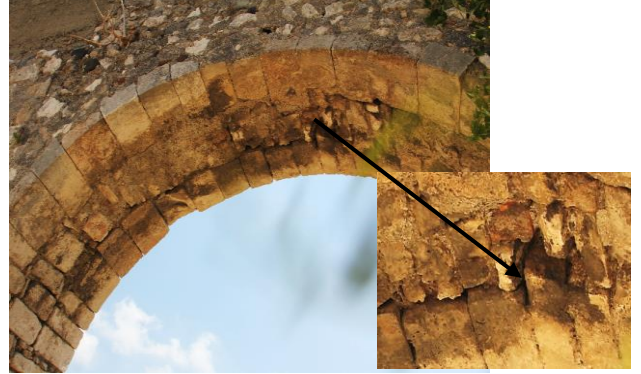
**Renk değişimi:** Taşların yapısının bir parçası olan farklı minerallerin oksitlenmesi ve parçalanması, mikroorganizmaların taşların içinde kolonileşmesi ve taşın orijinal renginin kademeli olarak çeşitli renklere dönüşmesi şeklinde kendini gösterir. Taşlarda görülen renk bozulması sınıflandırması, renk bozulması/ağartma, renk atması, lekelenme ve nemli bölgeler gibi bozulma biçimlerini içerir (Şekil 7) (Vergès-Belmin, 2008).

Şekil 7. Alvan Su Kemerli'nde görülen renk değişimi.  
Figure 7. Discolouration of the Alvan aqueduct.

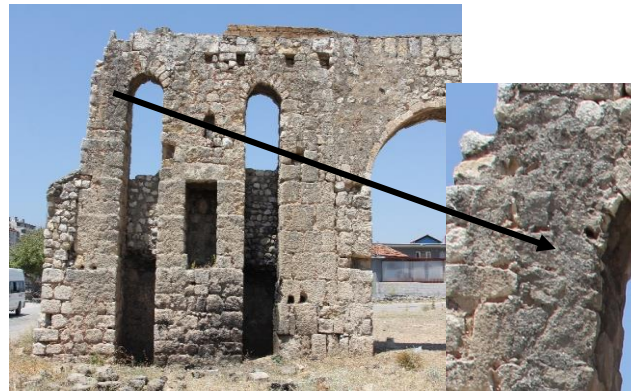
**Kararma:** Hava kirliliği de dahil olmak üzere atmosferik partiküllerin kalsiyum karbonat esaslı taşların yapısındaki kalsiyum karbonatı ( $\text{CaCO}_3$ ) çözerek tekrar kalsiyum karbonat ( $\text{CaCO}_3$ ) veya alçıtaşı ( $\text{CaSO}_4 \cdot 2\text{H}_2\text{O}$ ) dönüştürmesiyle koyu gri-siyah kabuklaşma şeklinde ortaya çıkar (Şekil 8).

Şekil 8. Alvan Su Kemerli'nde görülen kararma.  
Figure 8. Blackening of the Alvan aqueduct.

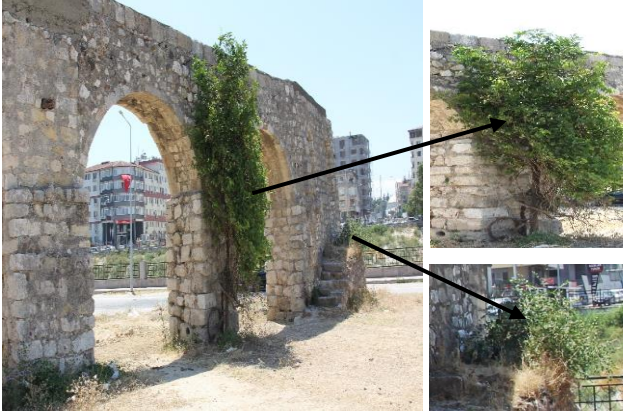
**Bitki oluşumu:** Bakımsız ve yıpranmış anıtların duvarlarına rüzgar nedeniyle taşınan toprak ve toz, bitki tohumlarının çimlenmesi için ortamı uygun hale getirir. Hayvanlar ya da rüzgârla taşınan bitki diasporları, anıtın duvarlarında çimlenip büyüyerek mikroklimatik bir ortam oluşturur. Bu durumda bitkiler yapıyı hem fiziksel hem de kimyasal olarak çürütür. Bitki köklerinin taş yapı malzemesi içinde büyümesi, oluşturdukları fiziksel basınç nedeniyle çatlaklara neden olur ve yapı su ve kimyasal çözeltilerin sızmasına açık hale gelir (Şekil 9) (Ergin vd., 2022).

Şekil 9. Alvan Su Kemerî'nde görülen bitki oluşumu.  
Figure 9. Plant growth in the Alvan aqueduct.

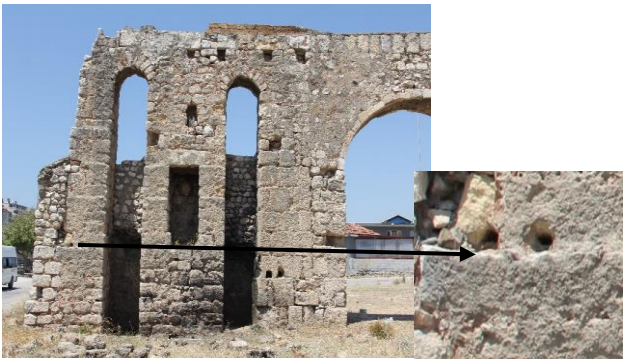
**Hayvanlar:** Hayvanlar taşları delerek, oyarak ve kazarak mekanik ve fiziksel zarar verirler ve dışkıları, kalıntıları ve salınan asitler kimyasal ayrışma faktörlerine katkıda bulunur. Taşların yüzeyleri, yarıkları ve oyukları karıncalar, sinekler, örümcekler, arılar, keneler ve böcekler gibi canlılara ev sahipliği yapar. Bunlar arasında, atıkları taşların yüzeylerinde biriktiren ve boşluklar oluşturarak ve yiyecek için taşların yüzeyinden malzeme çıkararak yavaş yavaş kayıplara neden olan sinekler de bulunmaktadır (Şekil 10) (Caneva vd., 1991).

Şekil 10. Alvan Su Kemerî'nde görülen hayvan yuvaları.  
Figure 10. Nests of animals seen in the Alvan aqueduct.

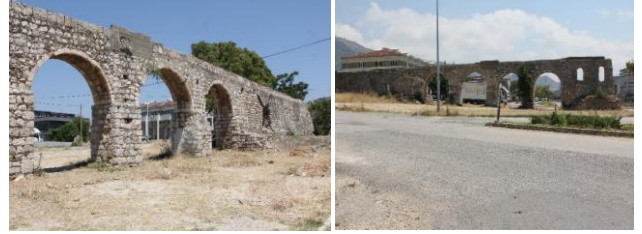
Şekil 11. Alvan Su Kemerî kalıntısı (2022).  
Figure 11. Remains of the Alvan aqueduct.

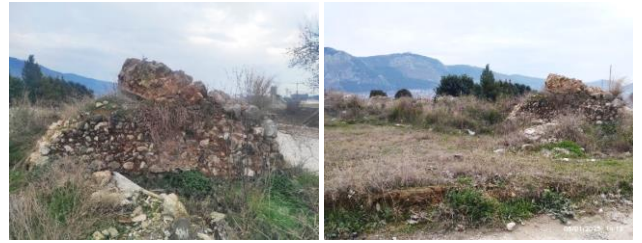
bulunan Alvan Su Kemerî kalıntıları, günümüze ulaşamayan naura tipi bir yapının parçası olup 6 Şubat Kahramanmaraş depremiyle son kalıntıları da tamamen yıkılmıştır. Bu tarihi yapının günümüze kadar olan kısmı Şekil 11'de 2022 yılına ait görselle gösterilmiş ve 6 Şubat 2023 Kahramanmaraş depremiyle tamamen yıkılmış olan yapının görseli Şekil 12'de gösterilmiştir.

Şekil 12. 6 Şubat 2023 Kahramanmaraş depreminde yıkılmış Alvan Su Kemerî kalıntıları.  
Figure 12. 6 February 2023 Remains of the Alvan aqueduct destroyed in the Kahramanmaraş earthquake.
