KOCAELİ GÖLCÜK’TE OLUŞAN HEYELANLARIN NEDENLERİ, ETKİLERİ VE ALINAN ÖNLEMLER

Causes and Impacts of the Landslides Occurring in Kocaeli Gölcük and Remediation Measures Undertaken

Musa ZENGİNCE¹ ve Ahmet KARAKAŞ²

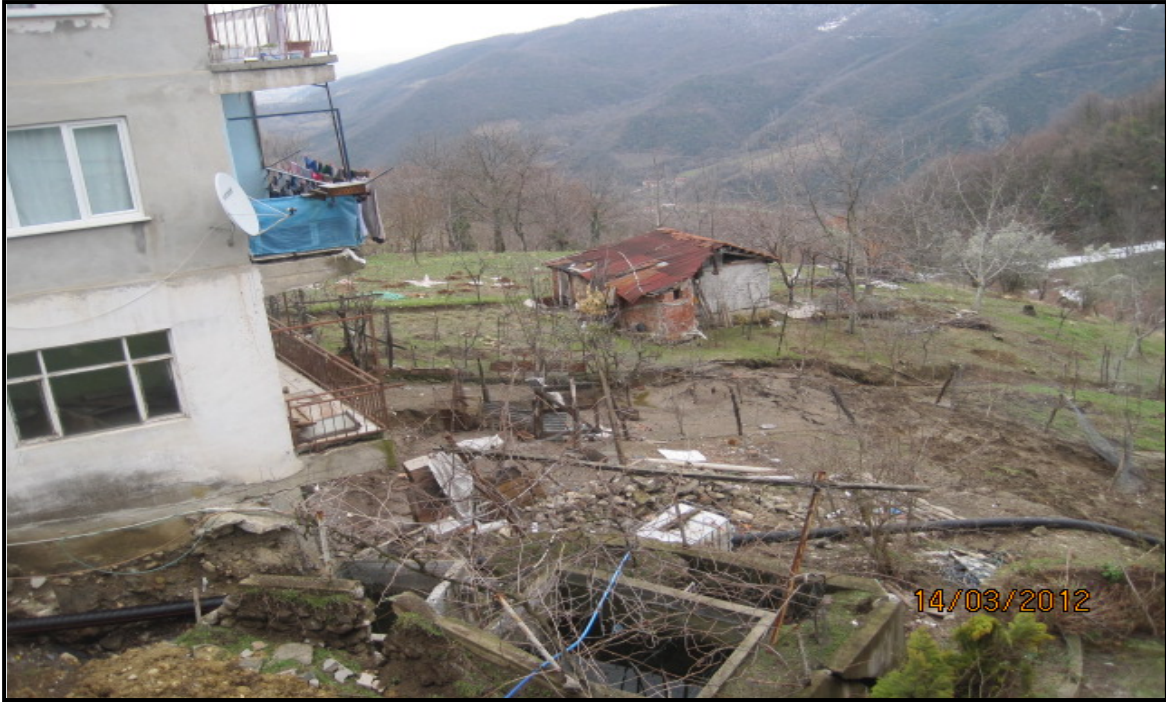
Şekil 5. Hamidiye köyünde meydana gelen heyelan
Figure 5. Landslide occurred in Hamidiye village

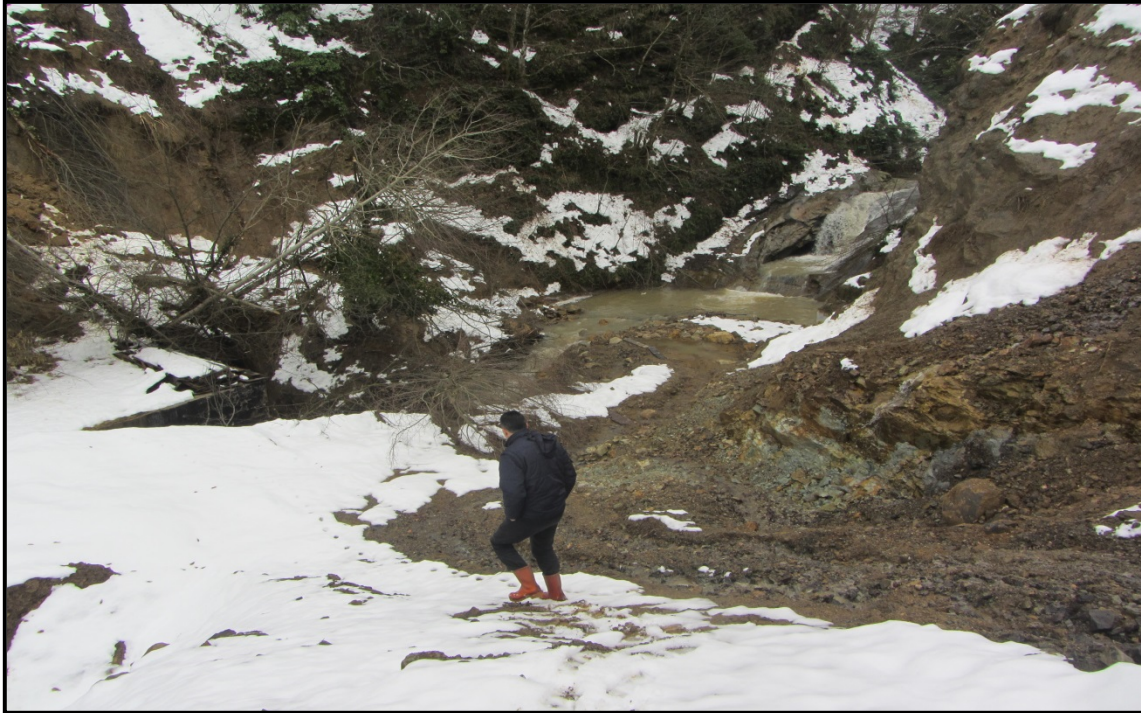
Şekil 6. Derin vadi kenarlarında oluşan heyelan

Figure 6. The landslide occurred at the edges of the deep valley

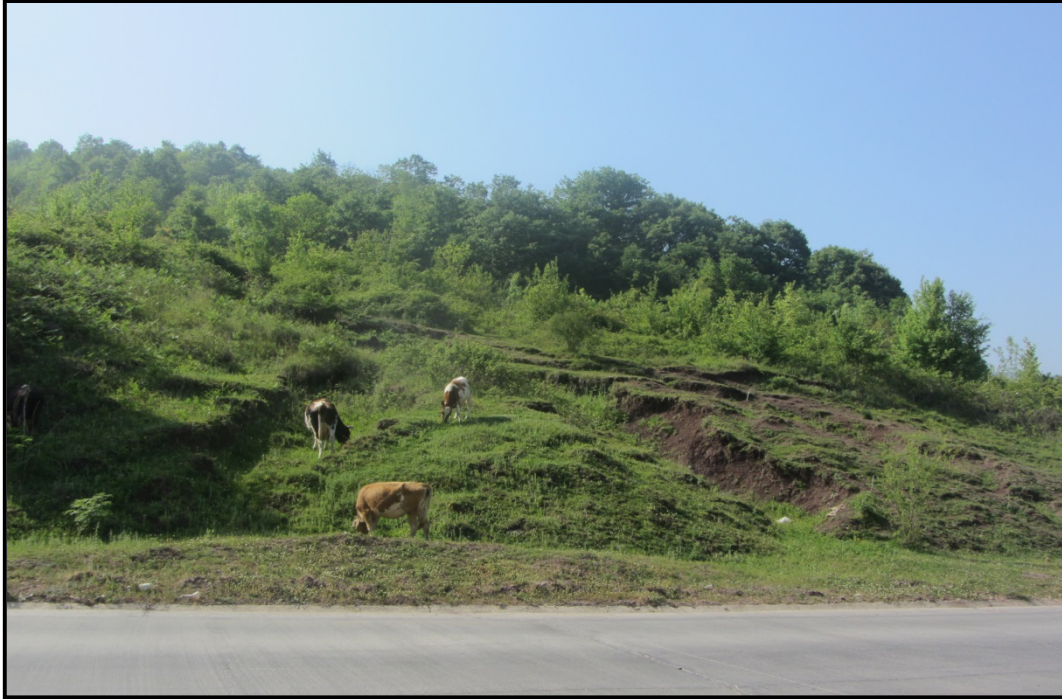
İnceleme alanının iklimi Akdeniz iklimi ile Karadeniz iklimi arasında bir geçiş bölgesinde yer almaktadır. Yazlar sıcak ve az yağışlı, kışlar yağışlı, zaman zaman karlı ve soğuk geçer. Meteoroloji Genel Müdürlüğü bilgilerine göre bölgenin yıllık en yüksek sıcaklığı 44,1 °C ve yıllık en düşük sıcaklığı -18,0 °C, yıllık ortalama sıcaklığı 14,9 °C, yıllık ortalama yağış miktarı ise 814,7 mm olarak belirlenmiştir (URL-1, 2018). Ancak son yıllarda meydana gelen ani yağışlar bölgede heyelanların oluşmasına neden olmuştur (Karakaş ve Coruk, 2011) zira 2012 yılında sadece Mamuriye köyünde beş farklı noktada heyelanlar oluşmuştur. Bölgenin yağışlı olması, inceleme alanında yer altı suyu seviyesinin yüzeye yakın olmasını sağlar. Bunun yanında, bölgede uygulanan yanlış sulama ve mevsimsel yağış değişikliği yamaç duyarlılığı artırmakta ve heyelana sebep olmaktadır (Şekil 7).

Şekil 7. Gölcük köylerini birbirine bağlayan yol üzerinde meydana gelen heyelan

Figure 7. Landslide occurred side of the road connecting Gölcük villages

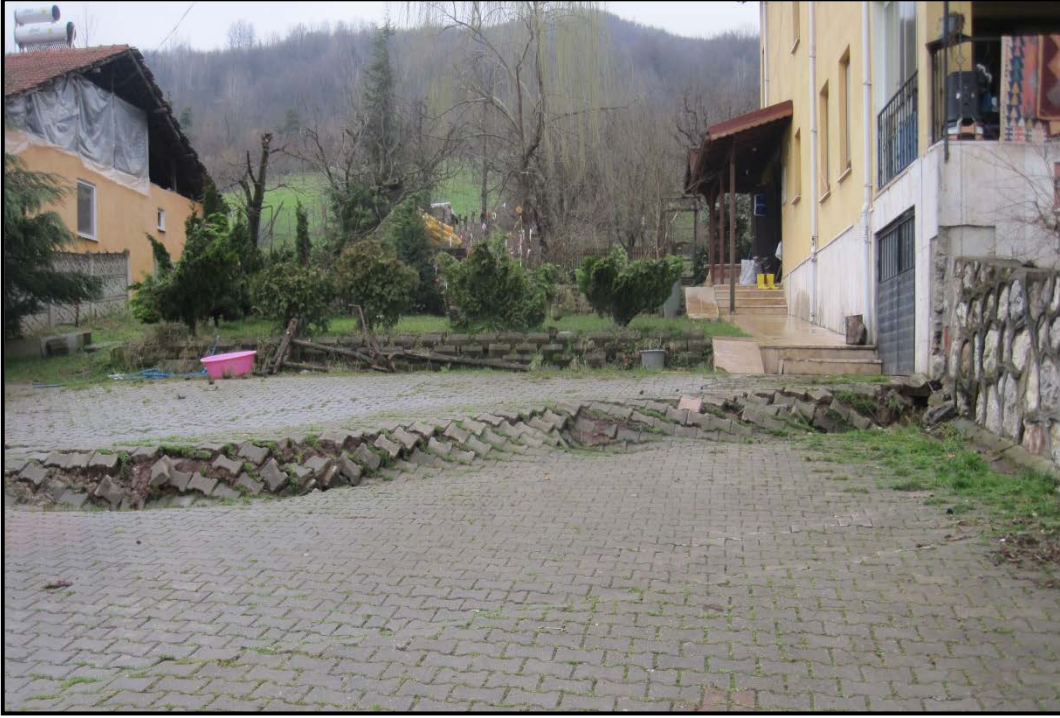
Mamuriye köyü yerleşik alanı büyük oranda, MTA haritasında işaretlenen; heyelanlı alanda kalmaktadır. Eski heyelan olarak adlandırılan alanlar üzerinde de yeni aktif alanların olduğu tespit edilmiştir. Köy içerisinde beş farklı noktada bu izleri görmek mümkündür. Köy camisi, köy okulu ve on ev meydana gelen heyelanlardan zarar görmüştür (Şekil 8). Köyün yüksek kotlu alanlarında kayma derinlikleri sığken alt kotlarında meydana gelen heyelanlarda kayma düzlemi daha derindir.

Şekil 8. Mamuriye köyünde zarar gören yol ve bina
Figure 8. Road and building damaged by the landslide in Mamuriye village

Mamuriye köyünde meydana gelen heyelanlar sonucu bölgede jeoteknik sondajlar, laboratuvar deneyleri, stabilite analizi ve inklinometre deneyleri yapılmıştır. Yapılan şev stabilite analizlerinde stabilite sorunu olduğu görülmüştür. Stabilite Güvenlik katsayısı (Fs) 0,536-3,055 arasında değiştiği belirlenmiştir. İnklinometre çalışmaları neticesinde heyelan-kaymanın yönü belirlenmiş ve 20 günde maksimum 15 mm olduğu tespit edilmiştir. Yer altı suyu seviyesi oldukça yüksektir. Bölgede uygulanan yanlış sulama ve mevsimsel yağış değişikliği duyarlılığı artırmakta ve heyelana sebep olmaktadır. Sorunların önüne geçilebilmesi için drenaj sistemi kurulmalı ve istinat yapıları yapılmalıdır (Keskin ve Yolcu, 2015). Mamuriye köyünde heyelanlara önlem olarak uygulanan drenaj hatları Şekil 11’de gösterilmektedir. Yapılan istinat yapıları ve drenaj sistemi sonrası bölgedeki yamaç hareketlerinin azaldığı tespit edilmiştir.

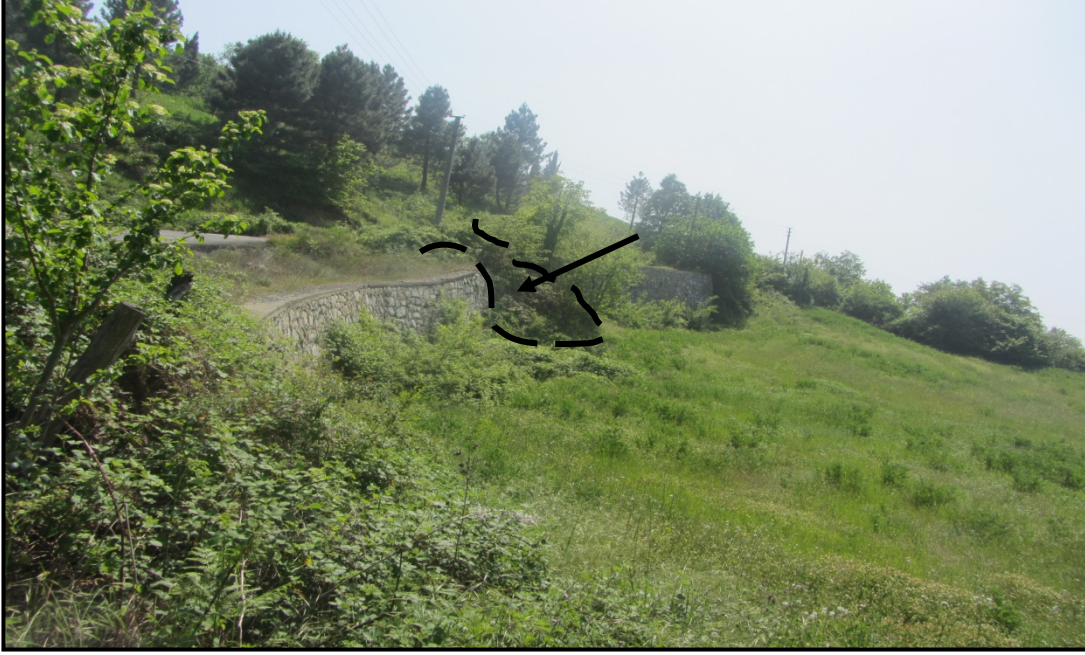
Arazi çalışmaları sırasında tespit edilen bir başka heyelan alanı Nüzhetiye, Sakarbıçkı Mahallesinde yer almaktadır. Köy yerleşik alanı aktif heyelan alanında kalmaktadır. Heyelan köye ulaşım sağlayan yol üzerinde oluşmuş, ulaşımı engellemiş ve istinat duvarlarına hasar vermiştir (Şekil 9).

Şekil 9. İnceleme alanında zarar gören istinat yapısı
Figure 9. Retaining structure damaged in the study area

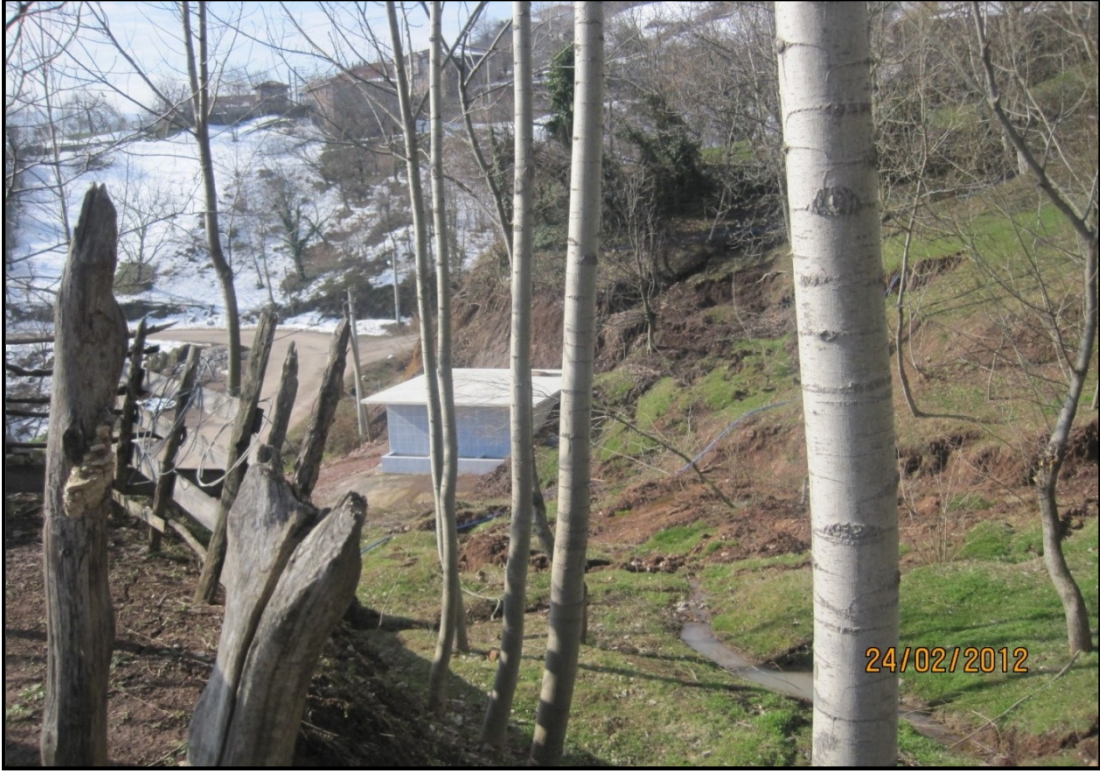
Hasaney köyü içerisinde tespit edilen heyelan çevresindeki binaları tehdit etmektedir. Alanda bulunan bir bina boşaltılmış ancak heyelan sonrası gerekli teknik önlemler alınmamıştır. Heyelan alanının topuk kısmından, yol inşaatı ve su deposu inşaatı nedeniyle hafriyat alınmış, yağışlarında etkisiyle heyelan meydana gelmiştir (Yamlı ve Akgül, 2012) (Şekil 10).

Şekil 10. Hasaney köyünde eski heyelan alanı üzerinde oluşan yeni heyelan
Figure 10. New landslide developed on the old landslide area in Hasaney village

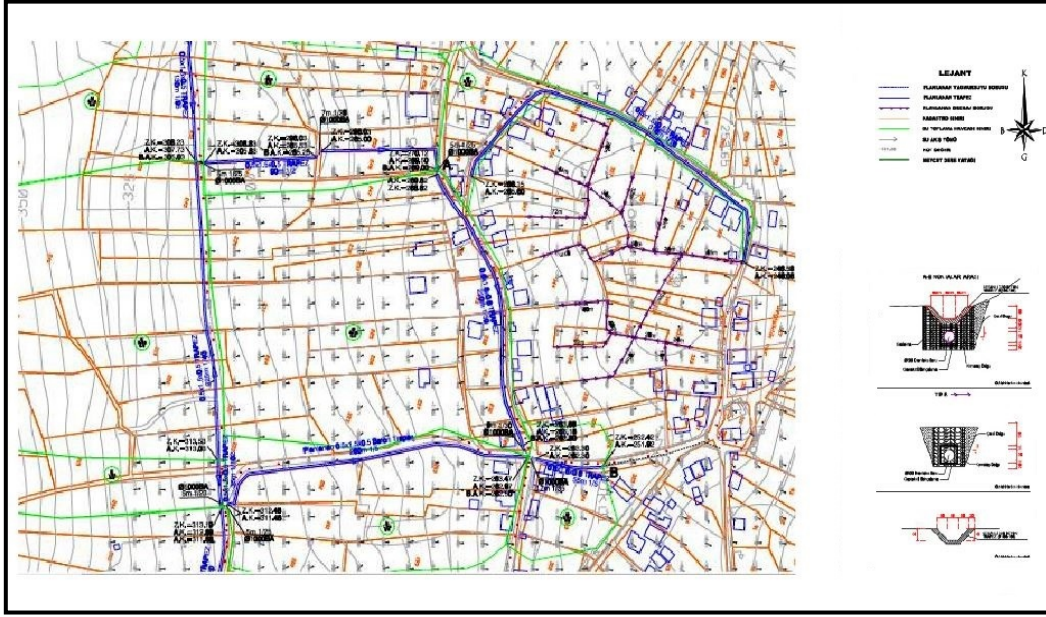
Şekil 11. Mamuriye köyünde uygulanan drenaj hatları.
Figure 11. Drainage lines applied in Mamuriye village.

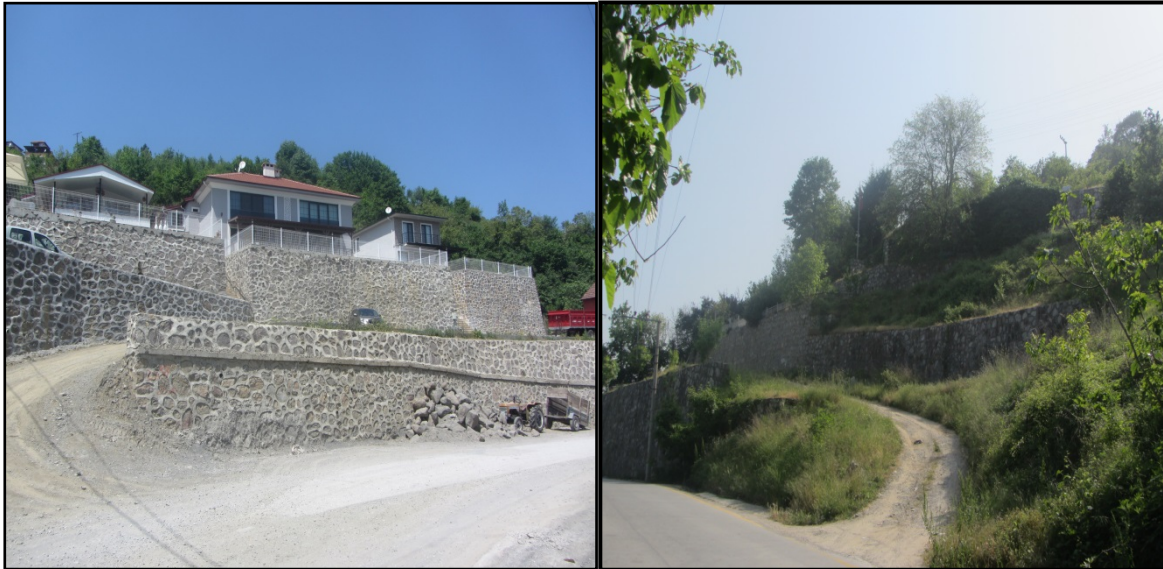
Nuzhetiye-Böcekli yolu üzerinde meydana gelen heyelan sonrası yapılan istinat yapısı zarar görmüştür (Şekil 12). Sonrasında yapılan jeoteknik çalışmada killi tabaka üzerinde oturtulan temelin sularının etkisiyle istinat duvarında deformasyon meydana getirdiği tespit edilmiştir. Yağmur ve yüzey sularının yol güzergâhına olabilecek olumsuz etkileri drenajla ortadan kaldırılması ve istinat duvarının, litolojisi kiltası olan İncebel formasyonuna oturtulması gerektiği anlaşılmıştır (Beyazıt ve Kaymakçı, 2015).

Şekil 12. Heyelanlar sonrası yapılan bazı istinat yapıları.
Figure 12. Some retaining structures built after the landslides.
