ANKARA İLİ, BEYPAZARI İLÇESİ, DERBENTÇİK KÖYÜ CAMİİ REKONSTRÜKSİYON ÖNERİSİ

ANKARA CITY, BEYPAZARI TOWN, DERBENTÇİK VILLAGE MOSQUE RECONSTRUCTION PROPOSAL

Ercan AKSOY¹

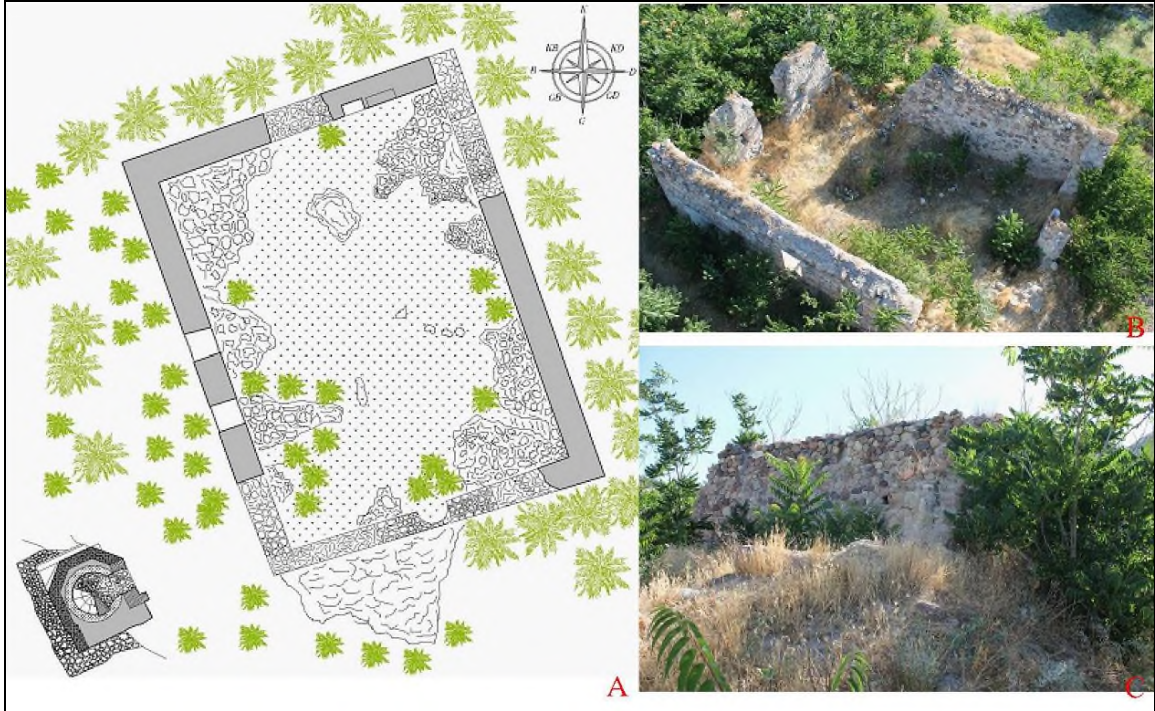
Resim 2: Cami kat planı (rölöve) ve fotoğraflar.

Cami, tek sahnalı harim mekânına ve zeminde dikdörtgen plana sahiptir. Yaklaşık olarak 13.00 m. x 10.00 m. ebatında olan yapının bütün duvarları neredeyse tamamen yıkılmıştır (Resim 2A). Ayakta olan kısımları ise zaman geçtikçe bozulmaya başlamıştır.

Yapı arsası minareyi de kapsayacak şekilde ve güney tarafına uzantı şeklinde devam etmektedir. Bahçede sert zemin olmamakla birlikte yıkılan cami duvarlarının taşları ve sık bir bitkileşme görülmektedir. (Resim 2B)

Tek katlı ve tek mekândan oluşan yapıda sadece harim mekânı bulunmaktadır. Ancak harimin güney duvarı neredeyse tamamen, diğer duvarları da kısmen yıkılmıştır. (Resim 2C) Camiye nazaran daha iyi durumda olan minare ise taş bir kaide üzerine tuğla ile örülmüş, şerife kısmından itibaren petek bölümü ve külahı yıkılmıştır. Minare konum olarak caminin güneybatı köşesinde, ayrı olarak görülür.

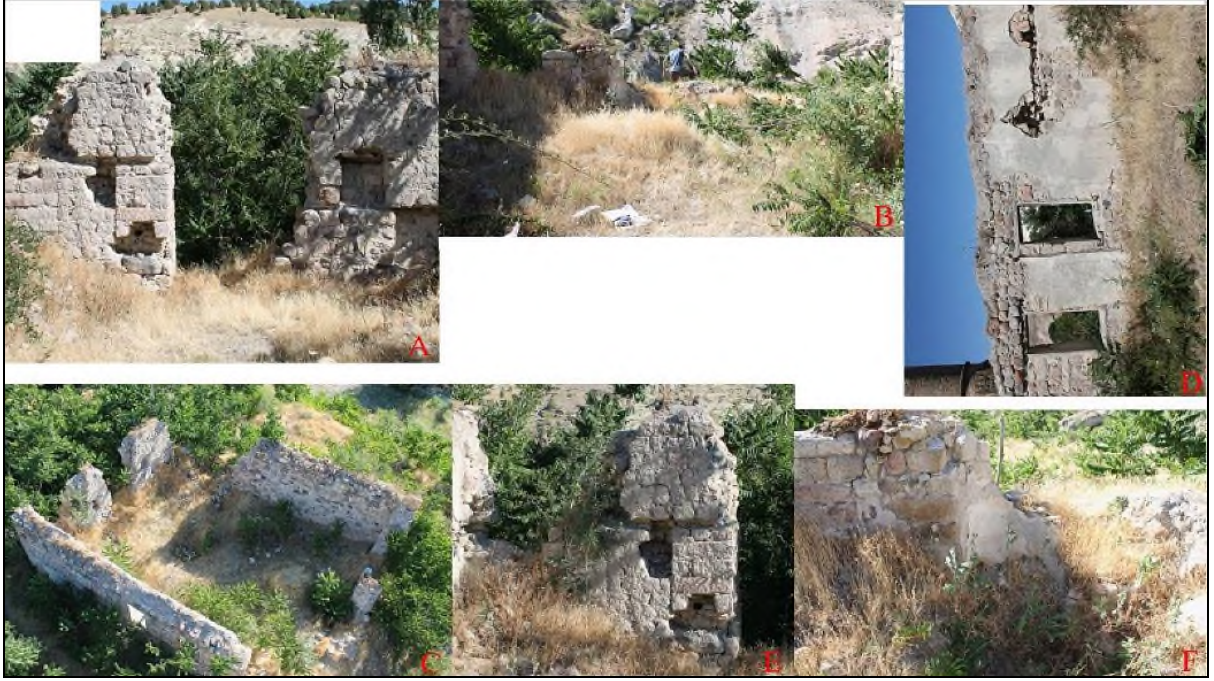
Resim 3: Derbentçik Camii fotoğrafları (2016).

Yapıya giriş kuzey cephenin orta aksında bulunan kapı açıklığından (Resim 3A) yapılması gerekirken, hem bu kısmın yıkılmış olması hem de diğer duvarların büyük çoğunluğunun yıkılmasından dolayı her yerden yapılabilmektedir. Harim kısmının zemini toprak dolgu ve çalılıklar ile doludur (Resim 3B). Yapının çatısı günümüzde izlenememektedir (Resim 3C). Yıkılmış olan kısımlar hariç incelediğimizde batı duvarında iki adet pencere açıklığı görülmektedir (Resim 3D). Kuzey cephede bulunan kapı açıklığının hemen doğusunda ve batısında birer adet niş bulunur (Resim 3E). Minberi bulunmayan

caminin mihrabı büyük oranda yok olmuş, sadece kavisli kısmın alt bölümü yerinde mevcut kalabilmiştir (Resim 3F).

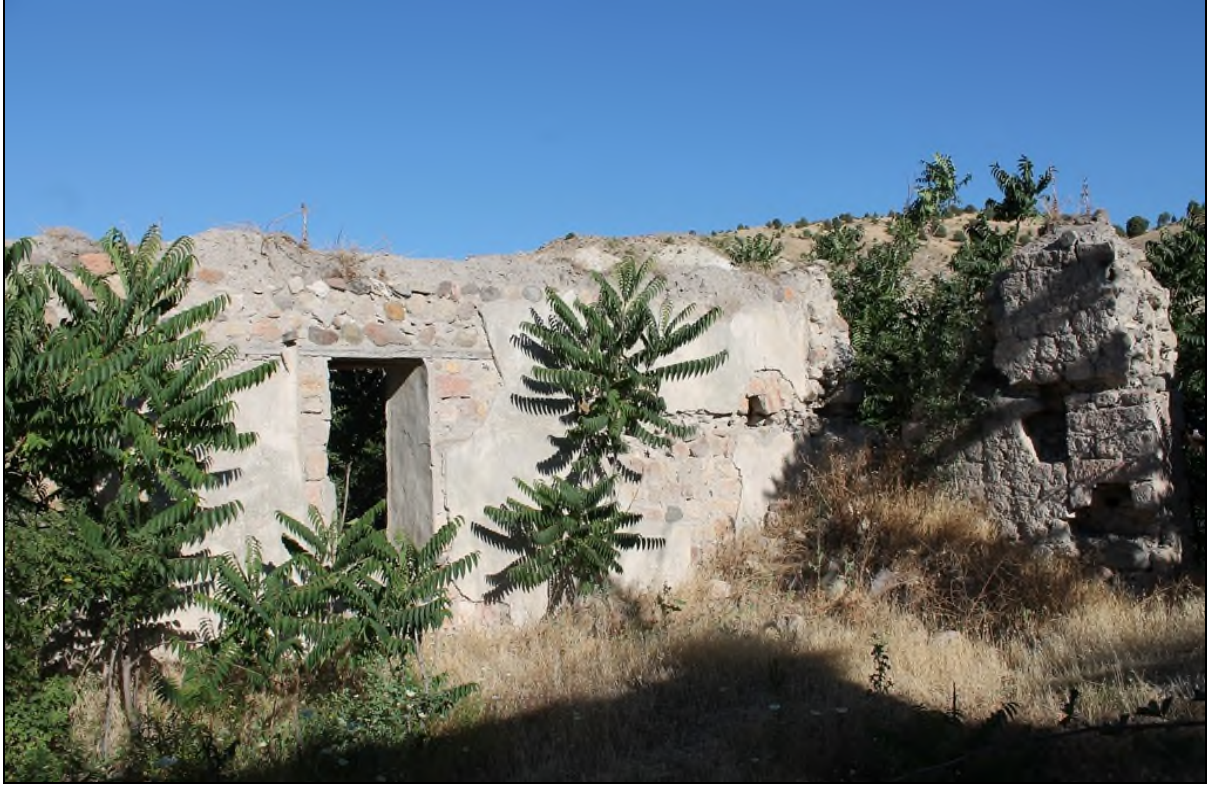
Resim 5. Derbentçik Camii batı duvarı içten görünüm fotoğrafı (2016).

Cami, moloz taş ve ahşap hatıllar kullanılarak yapılmış, yığma şeklinde bir strüktüre sahiptir. Duvar kalınlıkları doğu ve batı da 80 cm., kuzeyde 85 cm., güneyde ise 75 cm.dir. Kuzeybatı ve güneydoğu köşelerde kesme taş kullanımı görülmektedir. Duvarın içinde bulunan ahşap hatıllar dışında pencere üst ve altlarında da ahşap hatıl ve lentolar kullanılmıştır. Batı duvarının dış yüzeyinin kuzey ucu ile iç yüzünün neredeyse tamamında sıva kalıntıları bulunmaktadır. (Resim 5)

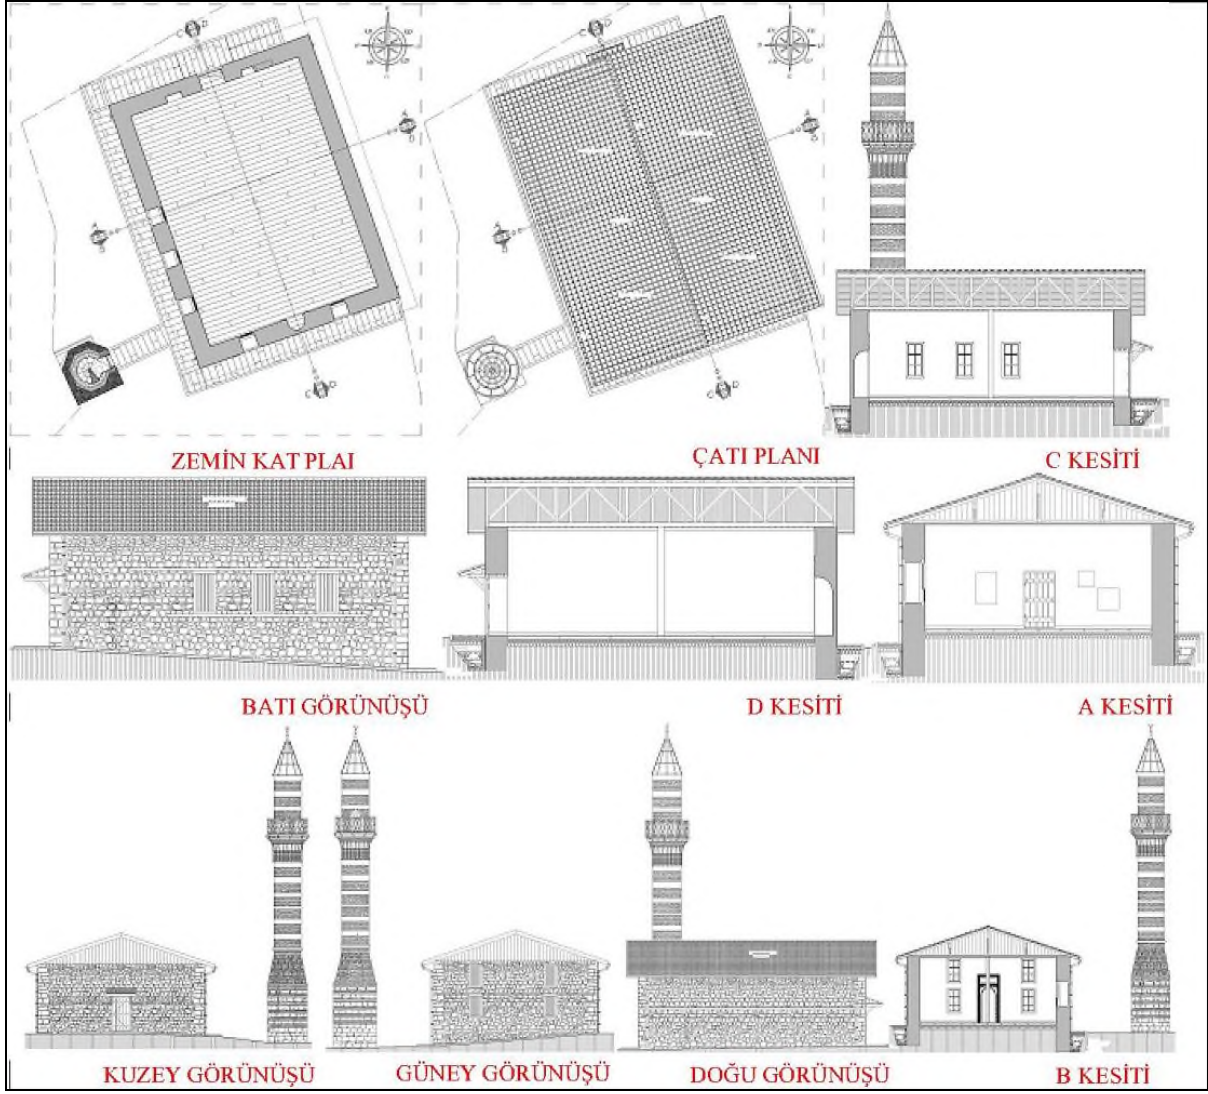
Resim 9. Rekonstrüksiyon önerisi.

Derbentçik Camiisi için genel yaklaşım yapının özgün haliyle ayağa kaldırılması ve tekrar kullanılabilir hale getirilmesidir. Caminin mevcutta izlenebilen duvarlarının statik açıdan sorunlu olması, duvarlarda meydana gelen ayrılmalar ve ahşap hatıllardaki çürümelerden dolayı tamamen yıkılarak yeniden inşa edilmesi en iyi yol olarak görülmektedir. Bu bağlamda eldeki kesin verilere dayanarak oluşturulan restitüsyon projesine uyulmak suretiyle ve yapılan karşılaştırmalı çalışmalar sonucunda rekonstrüksiyon önerisinde bulunulmuştur. Özgün halinde cami olarak kullanılan yapıya yine cami ve kuran kursu işlevi uygun bulunmuştur. Bununla birlikte camiden sonra yapılmış olan minarenin de özgün nitelikler içermesi ve kendine özgü dönem özellikleri sergilemesinden dolayı korunmasının uygun olacağına karar verilmiştir. Bu bağlamda Venedik Tüzüğü'nün 12. maddesi ana kıstas kabul edilmiştir. Maddede "Eksik kısımlar tamamlanırken, bütünlü uyumlu bir şekilde bağdaştırılmalıdır; fakat bu onarımın, aynı zamanda sanatsal ve tarihi tanıklığı yanlış bir biçimde yansıtmaması için, özgünden ayırt edilebilecek bir şekilde yapılması gereklidir" ibaresi yer almaktadır.⁹

- § Yapının beden duvarlarının, restitüsyon verileri doğrultusunda, yer yer ahşap hatıl kullanılarak moloz taş ve köşelerde kaba yonu kesme taş örgü şeklinde örülüp, içlerlek horasan derz dolgusu yapılması,
- § İçer bakan duvarlar horasan sıva ile sıvanıp, kireç badana ile boyanması,
- § Yapının döşemesinin restitüsyon verileri doğrultusunda ahşap kaplama olarak ve kaplama altına zemin stabilitesini de artırmak amacıyla ahşap kadron, grobeton ve blokaj yapılması, ayrıca projesine göre ahşap süpürgelik çakılması,
- § Yapının çitallı ahşap tavan kaplaması ve tavan silmesi yapılması,
- § Karşılaştırmalı çalışmalardan elde edilen verile ışığında yapıya ahşap çakma bir kapı yapılması,
- § Yerindeki ölçülerine uygun olarak ahşap giyotin pencereler ile önlerine ahşap parmaklıklar yapılması,

- § Alçı kalıplama tekniği ile mevcutta izlenen mihrabın aslına uygun olarak yeniden yapılması,
- § Yapının çatı örtüsünün beşik çatı olarak kapatılması, çatı saçak ucuna sac yağmur oluğu ve yağmur iniş borusu yapılması, ayrıca çatı kaplamasının alaturka kiremit kaplama yapılıp, kaplama altına su ve ısı yalıtımı serilmesi,

- § Saçak uçlarına ahşap alınlık yapılması,
- § Yeraltı ve yağmur suyunun yapı duvarlarından drenaj sistemiyle uzaklaştırılması ve gerekli yerlerde yalıtım uygulanması,

- § Yapı çevresine andezit taş kaplamalı tretuvar yapılması,
- § Yapının etrafında yer alan ağaçlar ve bitkisel oluşumların sökülerek parsel sınırını da belirleyecek şekilde peyzaj açısından ağaç dikimi yapılması,

- § Minareye muhdes eklenti moloz taş duvarın yıkılarak kaidesi kesme taş ile tamamlanması,
- § Strüktürel açıdan sağlam olan minareye ahşap giriş kapısı yapılarak ve kapı üzeri bur-sa kemeri çürütme yöntemi ile tamamlanarak düzgün kemer formu sağlanması,

- § Minarenin şerefe ve şebeke kısmındaki tuğla ve kesme taşların yerindeki ölçü ve de-tayına uygun olarak yenileri ile değiştirilmesi,
- § Gövde de yer alan sıvaların itinalı bir şekilde raspalanarak, tekrar horasan sıva ve harç ile yerine göre sıva ve içerlek derz uygulaması yapılması,

- § Minarenin petek kısmının harman tuğla kullanılarak, külah kısmının ise ahşap iskelet üzerine kurşun kaplama yapılarak yeniden inşa edilmesi,
- § Minarenin mevcuttaki demir korkulukları sökülerek eğilme ve bozuklukları düzeltile-rek yerine yeniden monte edilmesi,
