# ABUTMENT VİDA KIRIĞI VAKALARINA ALTERNATİF BİR TEDAVİ YÖNTEMİ: OLGU RAPORU

AN ALTERNATIVE TREATMENT OPTION FOR A SCREW-FRACTURED IMPLANT: A CLINICAL REPORT

**Balıkesir Sağlık Bilimleri Dergisi**  
ISSN: 2146-9601  
e-ISSN: 2147-2238

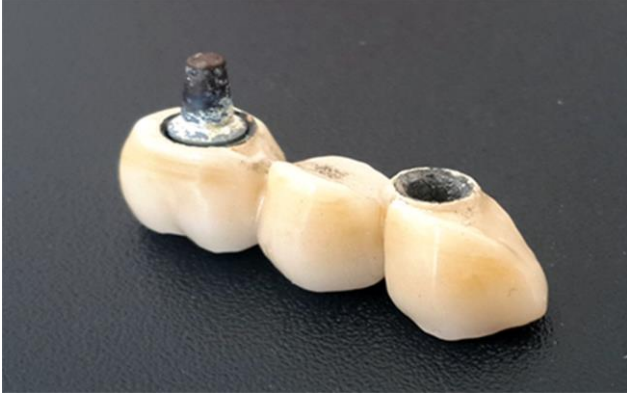
Kliniđimize, 55 yařındaki erkek hasta 2 yıl önce 14 ve 16 numaralı diř bđlgelerine yerleřtirilen 2 adet implant (Astra TechOsseospeed™ ImplantSystem, DensplyImplants, Mđlndal, iřveç) ile desteklenen 3 üyeli metal destekli seramik köprüsündeki (MDSK) sallanma Őikayeti ile bařvurmuřtur. Yapılan radyografik ve klinik muayene sonrasında mevcut implantın herhangi bir peri-implantitis gđrüntüsü olmadan sađlıklı bir Őekilde osseoentegre olduđu ve 14 numaralı implant bđlgesindeki destekte (Direct Abutment, Astra TechImplantSystem, iřveç) vida kırıđı olduđu tespit edilmiřtir (RESİM 1).

**Resim 1.** Kırık vida parçasının gđrüntüsü

Mevcut olan kuron sđkümü yapıldıktan sonra, vidanın abutmentten tamamen ayrıldıđı ve kırık parçanın implant boynundan oldukça uzakta olduđu gđr÷lmüřtur. Kırık parça, konvansiyonel metotlarla ve ultrasonik el aletleriyle çıkartılmaya çalıřılmış ancak çıkartılamamıřtır. Bđyle bir durumda, en ideal tedavi seçeneđinin implantın sđk÷l÷p, yeni bir implant yerleřtirilmesi olduđu hastaya anlatılmıřtır. Hasta ve hekim halihazırdaki implantı çıkartıp ilave cerrahi iřlemlerle yeni bir tedavi planı oluřturmak yerine mevcut implanta dđk÷m post core uygulaması ile teleskop kuron yapılması yđnünde alternatif bir tedavi üzerinde hemfikir olmuřtur.

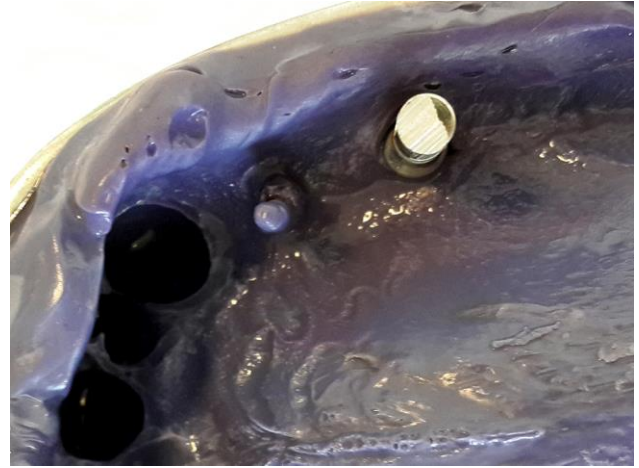
**Resim 2.** Metal alt yapı için ölçü

İmplantın iç y÷zeyi ve kırık vida parçası, y÷ksek hızlı dđner el aleti kullanılarak (320.000 rpm) su sođutmalı olarak elmas kaplı frez (SuperCoarse, 151–213 µm No:544; Meisenger, Almanya) ile frez birkaç saniyede bir durdurularak ařındırılmıřtır. Bu Őekilde implantın içinin ařırı ısınma probleminin önüne geçilmiřtir. Post bořluđu açıldıktan sonra polieter (Impregum™, 3M ESPE, Minnesota, Amerika Birleřik Devletleri) ölçü materyali ile, 16 numaralı diř bđlgesinde bulunan implantın ölçü parçaları ile ölçü iřlemi gerçekteřirilmemiřtir (RESİM 2).

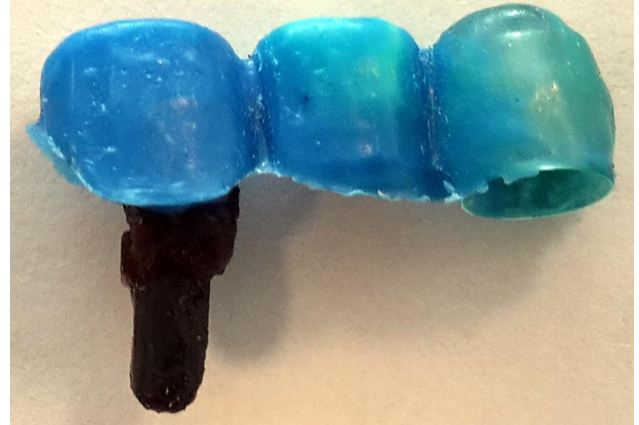
**Resim 3a.** Hazırlanan metal alt yapının mum modelajı

Vida kırıđı olan implantla hazırlanan post-core yapı 16 numaralı diř bđlgesindeki implant üzerine hazırlanan teleskopik kronla splintlenmesi ve bu yapı (teleskopik kuron ve post) yekpare olacak Őekilde dđk÷me sevkedilmiřtir (RESİM 3).

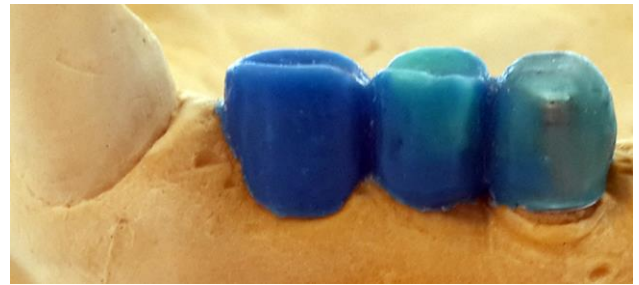
**Resim 3b.** Metal alt yapının mum modelajının modeldeki gđrüntüsü

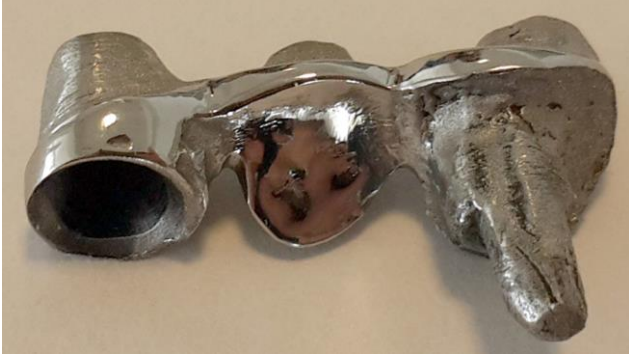
**Resim 4a.** Metal alt yapı üzerinde yapılan işlemler

Elde edilen döküm alt yapının (NiCr, Bellabond Plus, BEGO,Bremen, Almanya) tesviyesi aşamasında, doku yüzeyleri plak birikimini engelleyecek şekilde parlatılırken (RESİM 4), diğer yüzeyler kumlanarak daha retantif hale getirilmiştir (Perlablast® micro – 50 µm –microblast, BEGO,Bremen, Almanya).

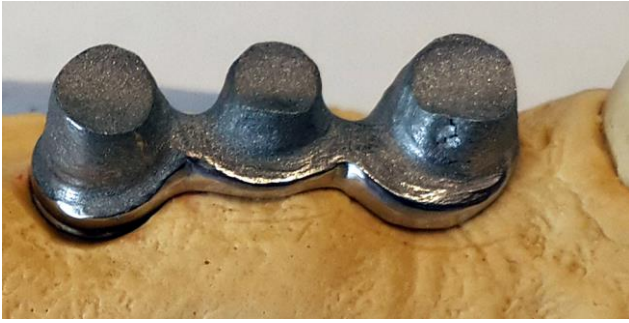
**Resim 4b.** Metal alt yapının model üzerindeki görüntüsü

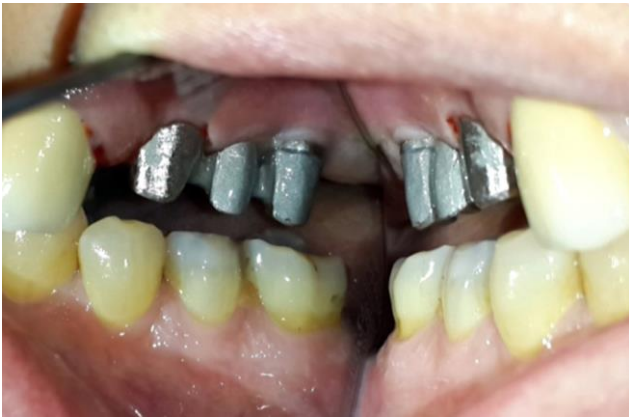
**Resim 5.** Metal alt yapının simantasyon sonrası ağız içi görüntüsü

Hasta ağzında pasif uyum denendikten sonra, kimyasal sertleşen rezin siman (Relyx™ Unicem Self-Adeziv Rezin Siman, 3M ESPE, Minnesota, Amerika Birleşik Devletleri) ile simantasyon işlemi yapılmıştır (RESİM 5).

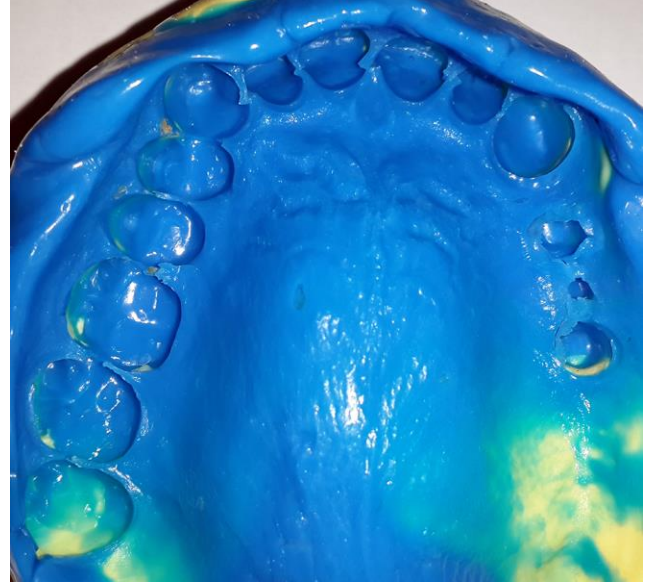
**Resim 6.** Metal destekli seramik kuron için ölçü

Üretici firmanın kullanım talimatlarına göre polimerizasyon işlemi tamamlandıktan sonra metal alt yapı için kondensasyon tip silikon (Optosil® Comfort C-Silicone, HeraeusKulzer,Hanau, Almanya) ölçü maddesi ile ölçü işlemi gerçekleştirilmiştir (RESİM 6).

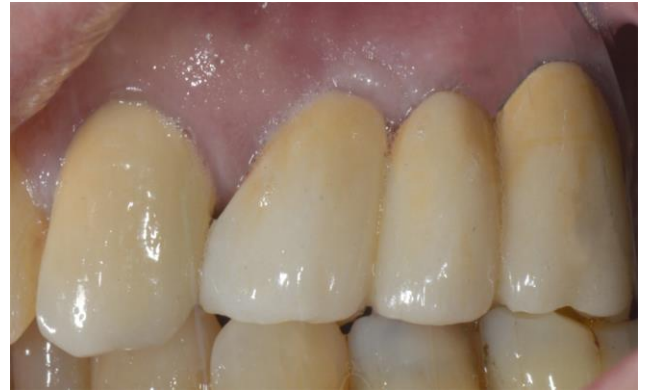
**Resim 7.** Metal destekli seramik kuron köprünün ağız içi görüntüsü

Planlanan MDSK'nın, metal prova esnasında yapılan teleskopik alt yapı ile uyumu kontrol edilmiştir. Laboratuvar işlemleri tamamlanan MDSK'nın, polikarboilat siman (AdhesorCarbofine Polikarboksilat Siman, Spofa Dental, Ticino, İsviçre) ile simantasyon işlemi gerçekleştirilmiştir. Hastanın 15 aylık takibi sonrasında herhangi bir problem ile karşılaşılmamıştır (RESİM 7).
