## MEVCUT BETONARME BİNALARIN 2007 DEPREM YÖNETMELİĞİNE GÖRE İNCELENMESİ, ÖRNEK UYGULAMA

Tuncay KAP<sup>1</sup>, Ercan ÖZGAN<sup>2</sup>, Metin Mevlüt UZUNOĞLU<sup>3</sup>

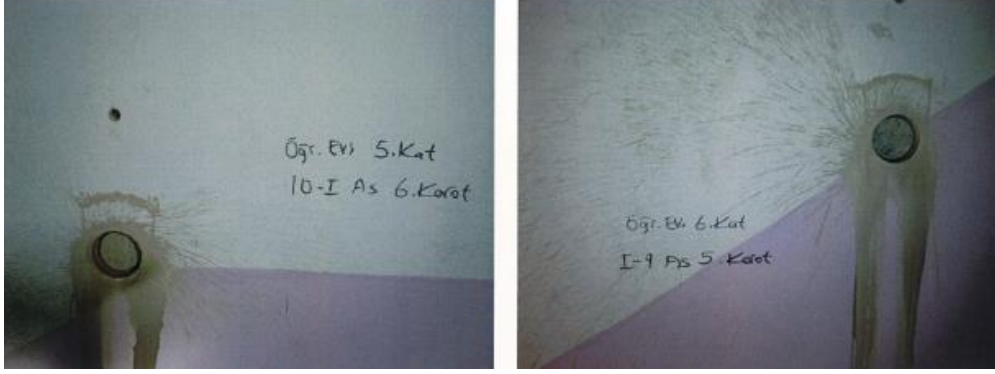
Şekil 2. Karot numune alınması

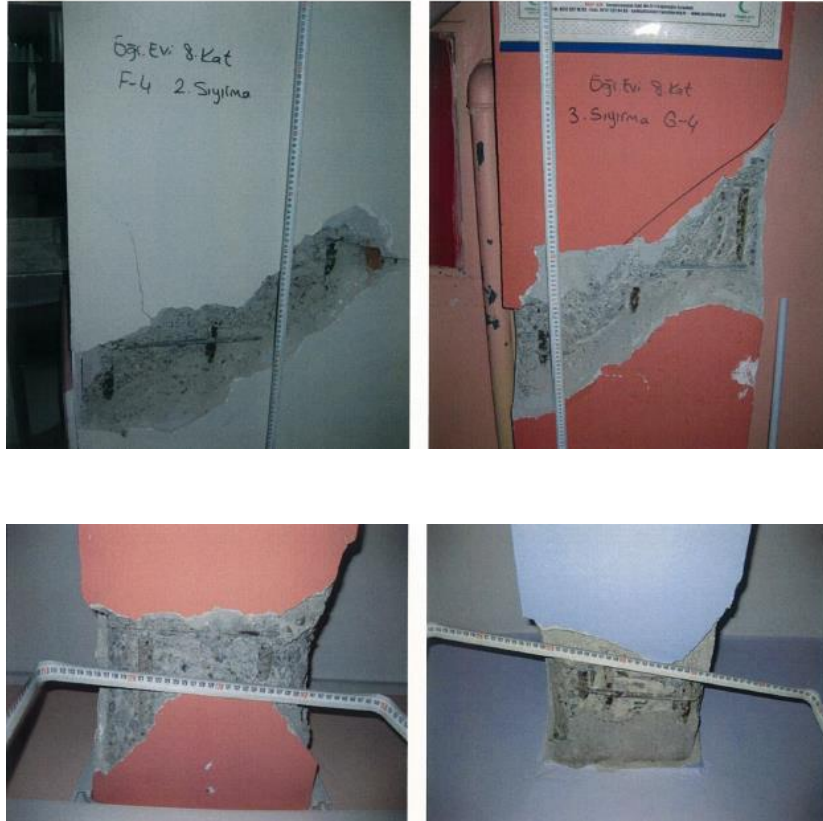
Şekil 3. Kolon (2 adet) ve kirişlerde (2 adet) sıyırma yapılması

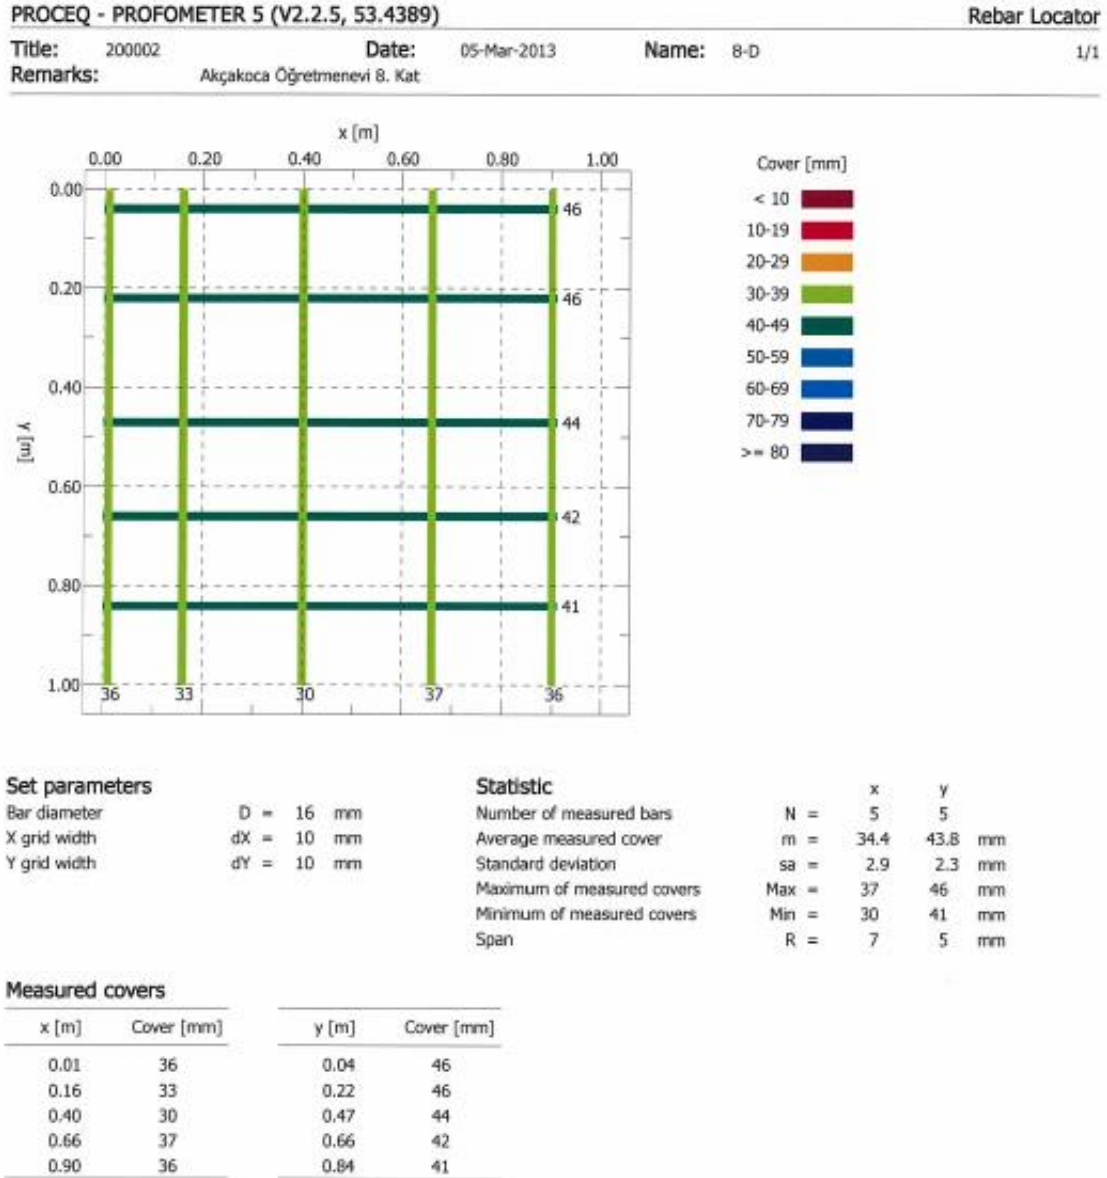
Şekil 4. Akçakoca Öğretmenevi 8. Kat 8-D Aksında Profometer 5 Cihazı ile Donatı Tespiti

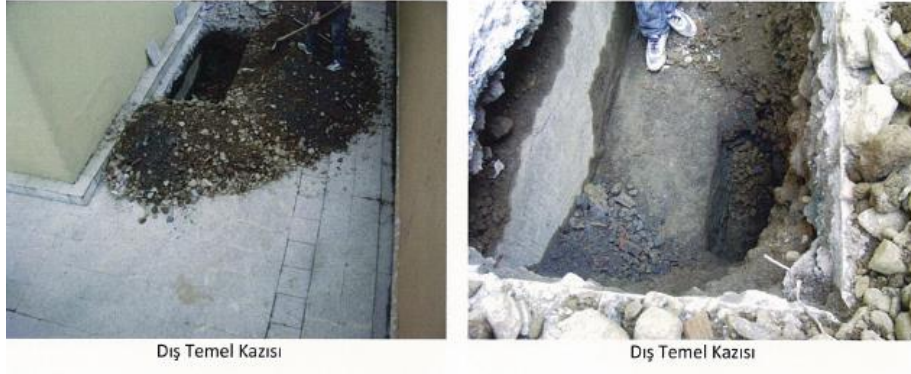
**Şekil 6. Binanın dışından ve içinden açılan temel çukurları**
