**GELENEKSEL TÜRK KONUTUNDA KULLANILAN VE KÂĞİR
SİSTEMİ DESTEKLEYEN AHŞAP YAPISAL ELEMANLARIN ÖNEMİ
VE BOZULMA NEDENLERİ**

**(IMPORTANCE AND DETERIORATION PROBLEMS OF WOODEN
SUPPORTING ELEMENTS WITHIN THE MASONRY SYSTEM OF
TRADITIONAL TURKISH HOUSES)**

Özgül Yılmaz Karaman*, Mine Tanaç Zeren*

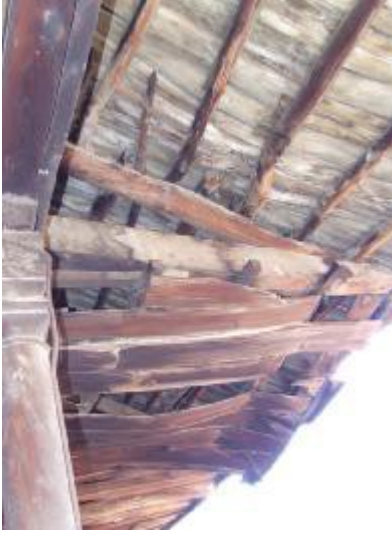
Şekil 9. Ahşap yapı Elemanlarında meydana geldiği gözlemlenen su ve nem etkisi

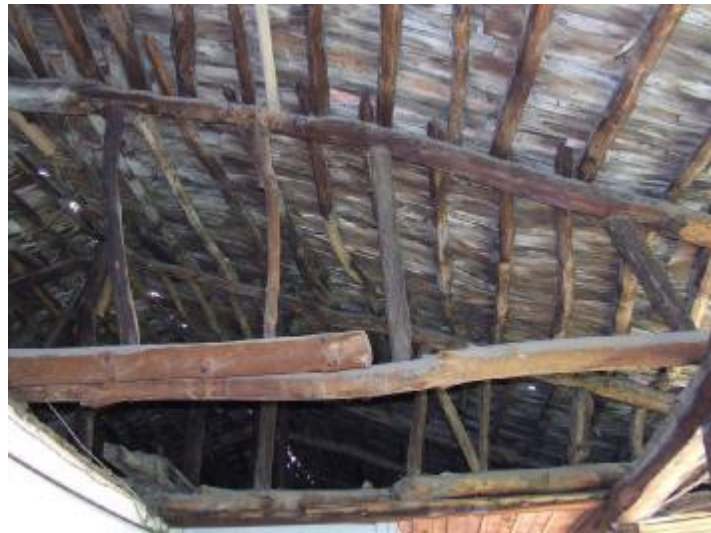
Genel olarak geleneksel konutların ahşap elemanlarla desteklenmesi ya da ahşap karkas olarak inşa edilmesi nedeniyle rüzgar ve deprem yüklerine dayanımlarının oldukça iyi olduğu söylenebilmektedir. Bu özellikleri incelenen yörelerdeki geleneksel konutların günümüze kadar ulaşmasında en önemli etkenlerden birisidir. Ancak bazı ahşap elemanların, kullanılan malzeme ya da eleman kesitlerinin basit işçiliği ve ek olarak da bakımsızlığın etkisiyle yatay yükler karşısında bozulmaya uğradıkları da gözlemlenmektedir (Şekil 10).

Şekil 10. Çatı konstrüksiyonunda basit işçilik ve düzensiz eleman kesitlerinin de etkisiyle oluşan deformasyonlar

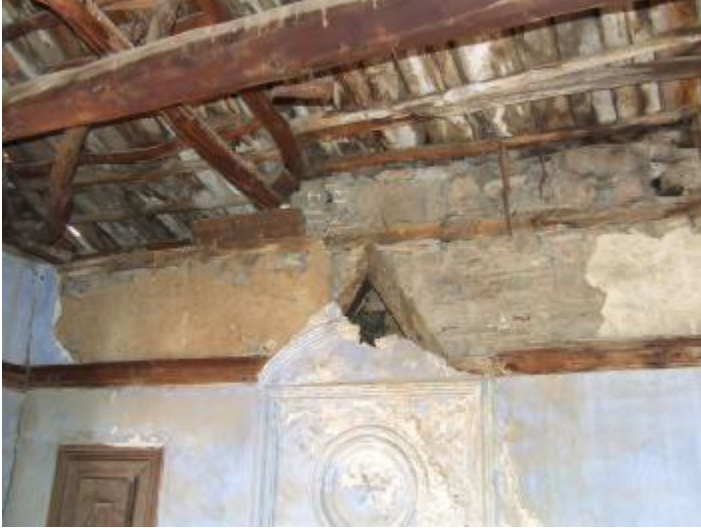
Bakteri ve mantar etkisi sonucu oluştuğu düşünülen ve yaygın olarak görülen bozulmalar elemanlardaki renk değişimi ve çürümedir (Şekil 11 ve Şekil 12). Öte yandan, incelenen bazı yapılarda, ahşap elemanlarda çeşitli böceklere ait deliklere ve elemanlarda kesit kaybına rastlanmıştır (Şekil 13).

Şekil 11. Ahşap elemanlarda mantar etkisiyle görülen renk değişimleri

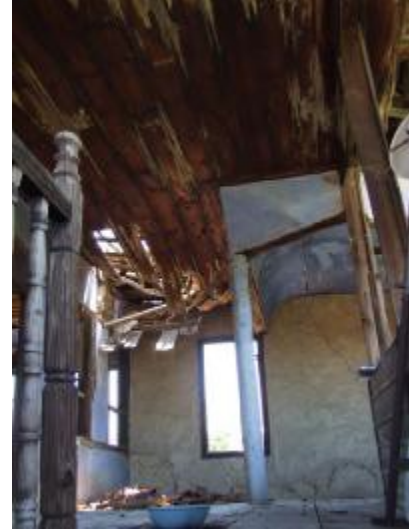
Şekil 12. Çürüyen ve taşıyıcılık özelliğini yitiren döşeme elemanları

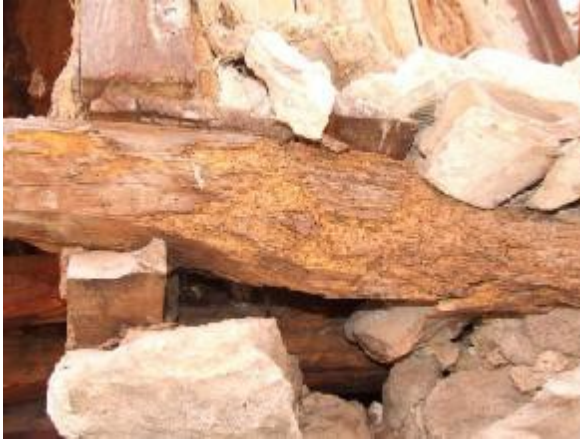
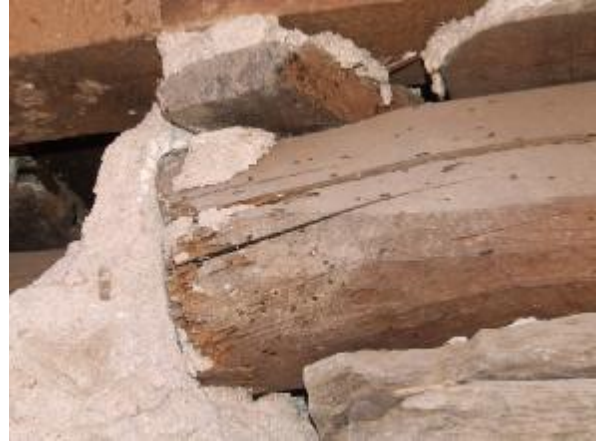
Şekil 13. Yakından bakıldığında ahşap elemanlardaki bozulmalar oldukça net biçimde görülmektedir. Sol taraftaki fotoğraftaki elemanın kesit boyutlarındaki küçülme de rahatlıkla gözlemlenebilmektedir.

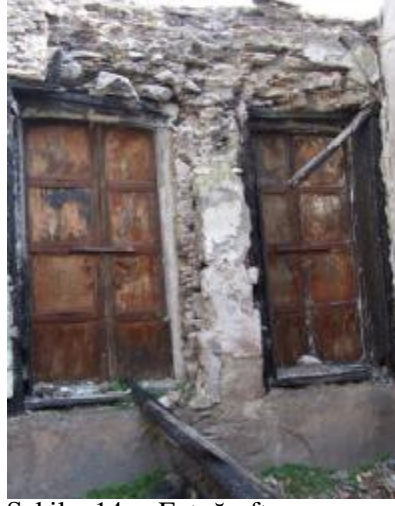
Genellikle çıkan yangınlarda kargir duvarlar çok büyük zarar görmese de, lento, hatıl gibi duvarın ayakta durmasını sağlayan ahşap elemanların zarar görmesi sonucu yapıda büyük

hasarlar oluşmakta, kargir duvarları bir arada tutan ahşap elemanların taşıyıcılığını kaybettiği durumlarda ise, kargir duvarlarında yıkıldığı gözlemlenmektedir (Şekil 14).

Şekil 14. Fotoğrafta yapının yangın etkisi ile zarar gören ahşap lentoları ve dolayısıyla da yıkılmak üzere olan kargir duvarı görülmektedir.

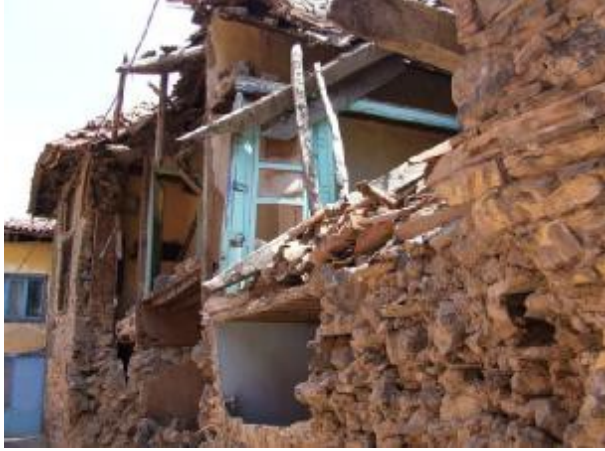
İncelemeler sonucunda, geleneksel konutlarda ortaya çıkan bozulmalar en çok terk edilen örneklerde görülmüştür (Şekil 15 ve 16). Büyük şehirlere göçler ya da aile büyüklerinin vefatı gibi etmenlerle terk edilen konutlardaki ahşap elemanlar zamanla periyodik bakımları yapılmadığından atmosferik etkilere doğrudan maruz kalmaktadırlar. Atmosferik koşulların etkisiyle zarar gören ahşap malzeme biyolojik etmenlerin etkisine de açık hale gelmektedir.

Şekil 15. Resimde iki katlı ve moloz taştan imal edilmiş ve terk edilmiş bir örnek görülmektedir. Yapının döşemeleri ve çoğu yıkılmış olan çatısı da ahşaptır.

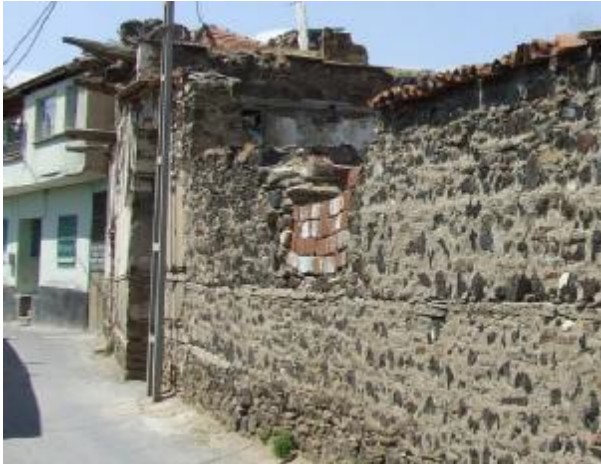
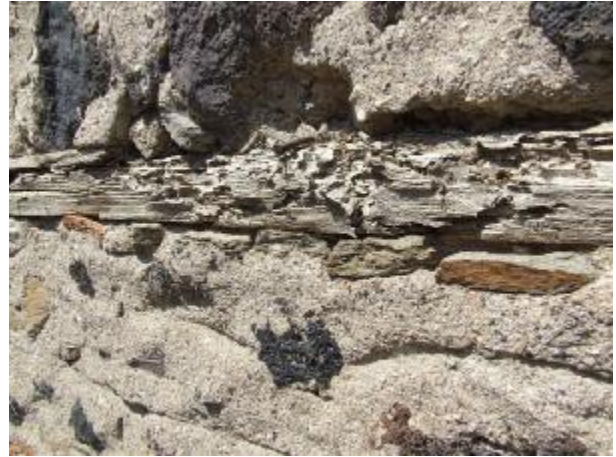
Öte yandan bir diğer önemli etken ise, bozulan elemanları yenilemek ya da ihtiyaç değişikliklerine cevap verebilmek amacıyla konutlara yapılan yanlış müdahalelerdir. Ahşap malzemenin niteliklerinin yeterince bilinmemesi ve yapım sisteminin kendine özgü özellikleri olduğunun bilinçli / bilinçsiz göz ardı edilmesi sonucunda ortaya çıkan hatalı onarımlar nedeniyle bir yandan yapı tarihi ve estetik değerini yitirmekte, hatta zaman zaman yapının/elemanın taşıyıcılık işlevi de zarar görmektedir (Şekil 17).

Şekil 17. Bu örnekte ise basit bir bahçe duvarı görülmektedir. Yakından bakıldığında ahşap hatıllardaki bozulmalar ve yer yer duvarda oluşan çökmeler görülmektedir. Duvarda bozulmaların olduğu yerlerde ise büyük ihtimalle ev sahibinin kendisi tarafından uygulanan çözüm ise yıkık bölümün tuğla ile doldurulması olmuştur.
