## **Kentsel Dış Mekanlara Yönelik Yapısal Uygulamalardan; Drenaj, Sulama, Aydınlatma ve Döşeme Çalışmalarının Konak Meydanı ve Çevresi Düzenlemesi Örneğinde İrdelenmesi<sup>1</sup>**

#### **The Inspection of Structural Applications – Drainage, Irrigation, Illumination and Surface Covering Works – Concerning Urban Open Spaces on the Sample of Konak Square and Its Environs**

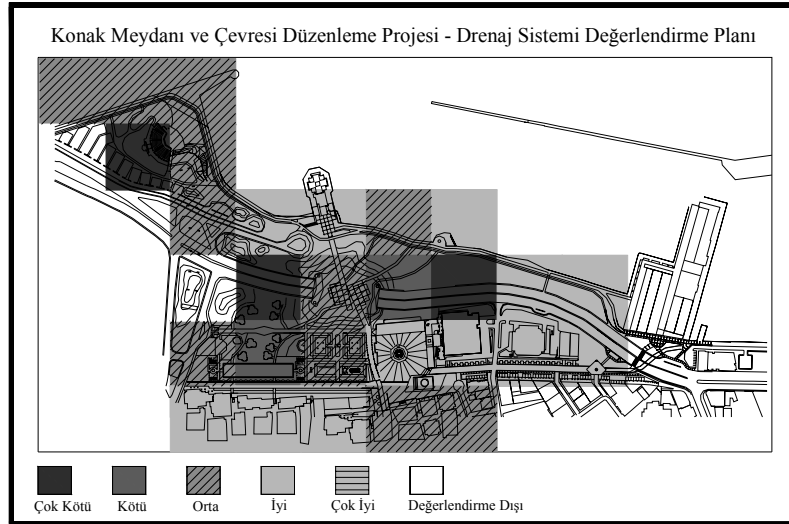
Şekil 2. Drenaj sisteminin parsellere ait başarı dağılımı.

Drenaj sistemi, 13 kriter ışığında incelendiğinde; 2 parsel değerlendirme dışında kalırken, 3 parselin çok kötü, 2 parselin kötü, 11 parselin orta ve 12 parselin iyi düzeyde drenaj sistemine sahip olduğu saptanmıştır (Şekil 2).

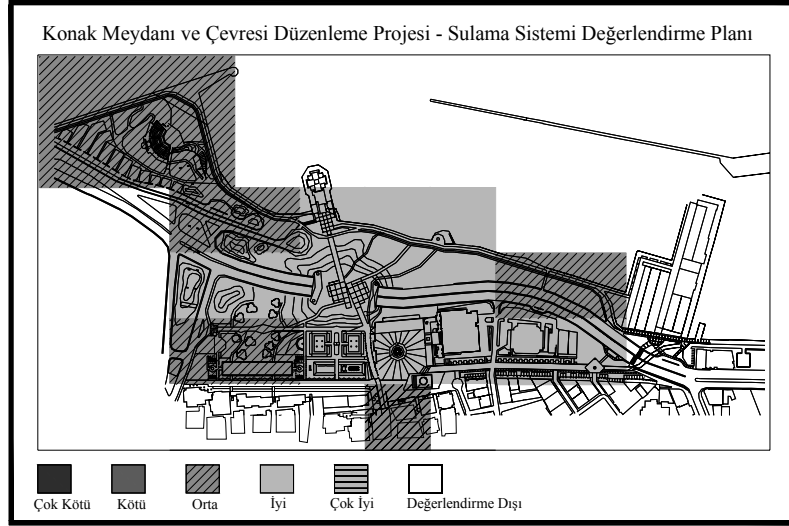
Şekil 3. Sulama sisteminin parsellere ait başarı dağılımı.

Sulama sistemi, belirlenen 10 madde ışığında incelendiğinde; 4 parsel değerlendirme dışında kalırken, 13 parselin orta ve 13 parselin iyi düzeyde olduğu saptanmıştır (Şekil 3).

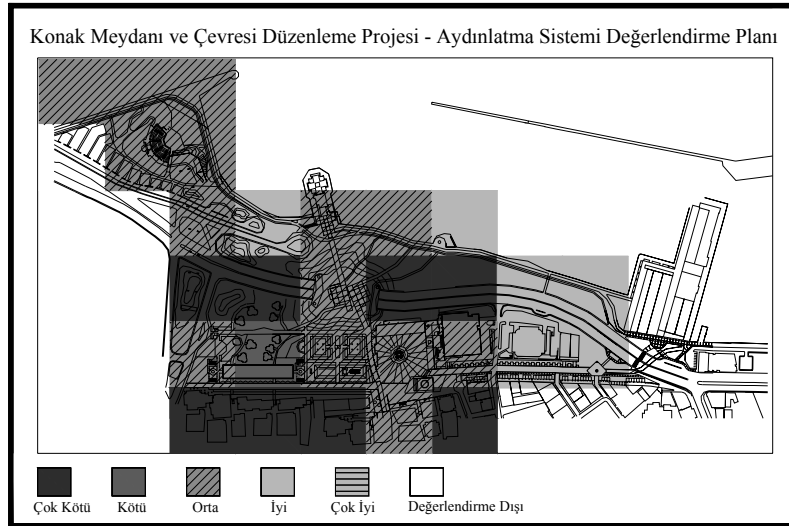
Şekil 4. Aydınlatma sisteminin parsellere ait başarı dağılımı.

Aydınlatma sistemi, belirlenen 13 madde ışığında incelendiğinde; 1 parsel değerlendirme dışında kalırken, 8 parselin çok kötü, 1 parselin kötü, 14 parselin orta ve 6 parselin iyi düzeyde aydınlatma sistemine sahip olduğu saptanmıştır (Şekil 4).

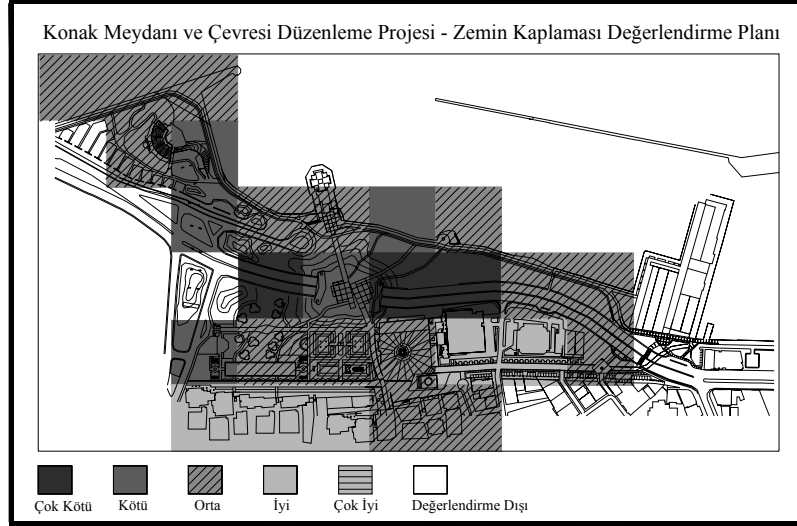
Şekil 5. Zemin kaplamalarının parsellere ait başarı dağılımı.

Zemin kaplaması, belirlenen 13 madde ışığında incelendiğinde; 2 parsel değerlendirme dışında kalırken, 3 parselin çok kötü, 5 parselin kötü, 15 parselin orta ve 5 parselin iyi düzeyde zemin kaplamasına sahip olduğu saptanmıştır (Şekil 5).
