3 EYLÜL 1968 DE VUKUA GELEN BARTIN-AMASRA YERSARSINTISI

Hartmann WEDDING

Maden Tetkik ve Arama Enstitüsü) Ankara

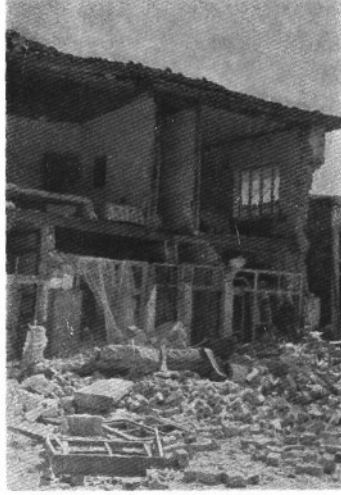
Foto 5 - Amasra içinde yıkılmış bir ev. Yandan gelen sarsıntı
(foto, 3.9.1968 günü saat 12.28 de çekilmiştir).

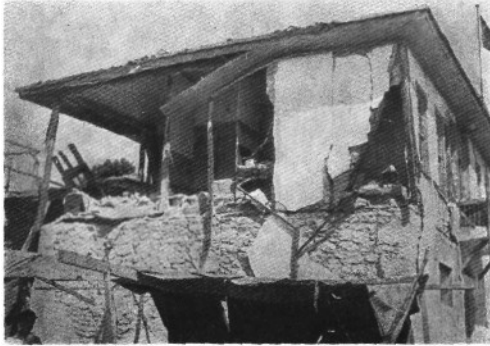
Buna rağmen, özellikle yeni ev inşaatında çok dikkatli davranmak gerekir. 6 numaralı foto, Amasra'nın Büyük Limanı kıyısındaki bir evi göstermektedir. Gümrük idaresinin bulunduğu bu* binanın temel duvarları çok sağlam yapılmış olduğundan, sarsıntıdan hemen hemen hiç zarar görmeksizin çıkmıştır. Yalnız yer yer sıva döküntüsüne rastlanmaktadır. Buna mukabil üst yapı oldukça kuvvetli zarar görmüştür. Bunun da başlıca nedeni, 10 santimetreyi geçmeyen çok ince duvarlar ve yetersiz inşaat malzemesi kullanılmış olmasıdır. 4 numaralı foto da, başka bir misal vermektedir; burada gördüğümüz ev, 1967 yaz mevsiminde inşasına başlanılmış bir evdir. Bu ev, olduğu gibi çökmüştür. Bunun da nedeni, hiç şüphesiz

duvarların yetersiz olan kalınlığıdır. Fotodan açıkça görülmektedir ki, bu duvarlar tek tuğlayla örülmüştür. Bunun gibi kusurlu inşa edilmiş evler, bir yersarsıntısında tâbiatiyle oyun kâğıtları gibi yıkılırlar. Sarsıntının bir yerden ötekine değışen entansitesi gibi birçok faktörlerin burada önemli bir rol oynamış oldukları bellidir. İnsanoğlunun bu faktörleri önleme yeteneğı yoktur, ancak evleri usulüne uygun olarak inşa etmek ve böylelikle harap olma ön şartlarının birçoğunu engellemek yeteneğı var olsa gerektir. Evlerin alüvyonlar üzerine inşa edilmeleri de pratik nedenler yüzünden her zaman engellenemez. Bununla birlikte, mümkün olan yerlerde inşaatı sağlam temel üzerine oturtmak pekâlâ mümkündür. Bartın-Amasra sarsıntısında yıkılan evlerin sayısı, ev inşaatına daha fazla dikkat edilseydi her halde daha az olurdu. Bu yersarsıntısından alacağımız ders, hiç şüphesiz şudur: Ev inşaatında daha dikkatli davranmak.

Foto 6 - Amasra'da yıkılan bir ev. Sağlam inşa edilmiş temel duvarları
(foto, 3.9.1968 günü saat 12.34 te çekilmiştir).

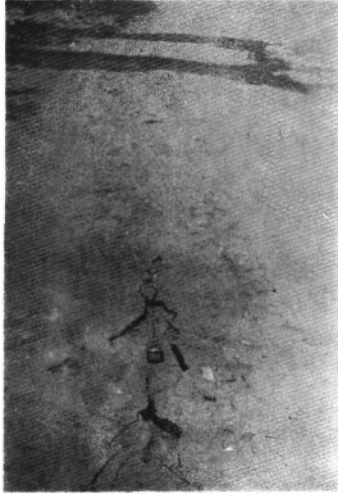
Foto - 1

olmuştur. Yollar, dağların genel doğrultularında açılmış olduklarından, çatlaklar da aynı doğrultuyu izlemişlerdir, yani güneybatıdan kuzeydoğuya yönelmiş bir durum göstermişlerdir. Amasra'nın Büyük Liman çevresindeki evlerin önünde çok güzel iki «minyatür sistem» müşahede edilmiştir (Foto 1 ve 2). Bu sistemler hemen hemen dosdoğru kuzey-güney doğrultusunda seyretmektedir. Bu yön, her ne kadar Amasra'nın geniş çevresinde tektonik çizgi halinde sık sık ortaya çıkmaktaysa da, söz konusu durumda tektonik ile ancak dolaylı olarak bağlantı halinde bulunmakta olduğu muhtemeldir. Büyük Liman havzasının doğu kenarı, takriben kuzey-güney yönlü bir seyir takip etmekte ve limana giden yollar da, bu yüzden aynı doğrultuda tertiplenmiş bulunmaktadır. Birbirinden birkaç metre aralıklı olan söz konusu iki minyatür sistem, birinci binalar sırasının liman tarafındaki cephesinden takriben 1.5 m önde bulunmaktadır. Bu binalar, cephesi biraz çökmüş ve bunun sonucu olarak çatlaklar meydana gelmiştir.

Foto 1 ve 2 - Amasra Büyük Liman bölgesindeki yersarsıntısının sonucu olan minyatür dislokasyon sistemleri.
(foto, 3.9.1968 günü saat 10.52 de çekilmiştir).

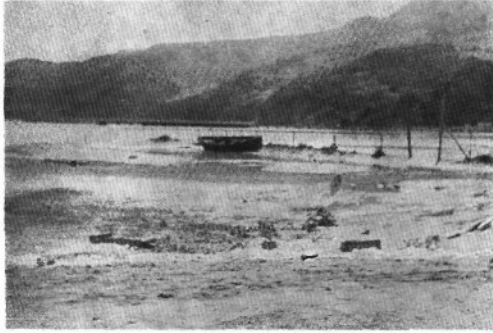
3.9.1968 günü saat 10.34 te Büyük Liman'dan bu yana, yani doğudan gelen küçük bir taşma dalgası, 100 m kadar karaya sokulmuş, 14 dakika sonra gelen ikinci dalga 50-60 m daha içeriye sızmıştır. 3 numaralı fotoda ikinci dalganın ortaya çıkardığı süpürme bordürü belli olarak görülmektedir. Bu dalga, odun parçaları ve sehpalarını, yani gemi kızaklarını sürüklemiş olmakla kalmamış, birçok kayığı da karaya oturtmuştur. Bu kayıklardan biri de fotoda görülmektedir. Suyun sessiz sedasız ve görünürde durmak bilmeyen ilerlemesini gözetlemek dehşet verici bir durum olmuş ve orada bulunan birkaç seyircide bir panik başlangıcı başgöstermiştir.

**Foto 3 - Amasra Büyük Liman bölgesindeki
ikinci dalga bordürü**
(foto, 3.9.1968 günü saat 10.54 te çekilmiştir).

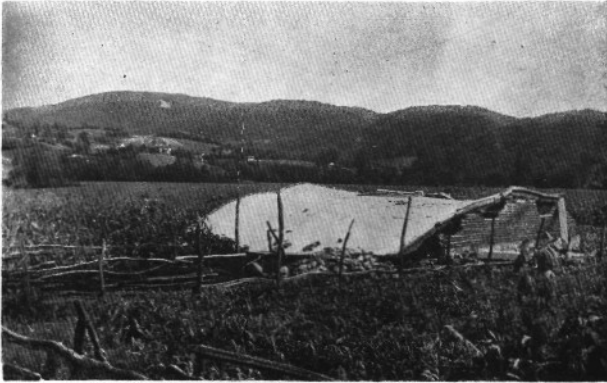
Zarar görmüş evlerde, ortaya çıkan zarar iki şekilde ayrımlanabilir. Bunlardan biri dikey sarsıntı yönüne dayanan tip, ve ikincisi daha ziyade yatay komponentler gösteren tiptir. Birinci sarsıntı yönünde, evler bütün anlamıyla çökmüş, düşen eşyanın dağılma sahası pek az olmuş, çatı hemen hiç bozulmaksızın yıkık bina üzerine oturmuş kalmıştır. Bay A. Kalafatçoğlu'nun bana bırakmak lûtfunda bulunmuş olduğu 4 numaralı foto, bu tipi pek etkili olarak göstermektedir. Bu foto, İnpiri'nin birkaç yüz metre batısından çekilmiştir. Daha ziyade yatay komponentli olan tipte, enkazın dağılma ve yayılma sahası tâbiatiyle çok daha büyüktür. Nitekim, 5 numaralı foto, bir ev duvarının dikine aşağıya göçmemiş olduğunu ve fakat yandan gelen sadme yüzünden az çok yol tarafına devrilerek, yolun bütün genişliğini enkazla doldurmuş olduğunu çok belirli olarak göstermektedir. Fotonun ön planındaki pencere çerçeveleri bunu çok güzel belirtmektedir. Bu çerçeveler evin üst katına aittir. Orta plandaki ağır parçalar bile dikine aşağıya düşmemiş, sarsıntının şiddetiyle evden birkaç metre öteye fırlatılmışlardır. Ben bütün çökmüş binaları göremediğim için, açıklamış olduğum iki tipin meydana getirdiği miktar nispetleri hususunda bir beyanda bulunmam mümkün değildir. Gördüğüm şudur ki, dikine olan tip daha az hâkimdir. Ana sarsıntıyla birinci dalganın geliş zamanı arasında, yerden çok sayıda suların fışkırması ve bunun da yaklaşık olarak dalga bordürüyle 3 numaralı fotoda karaya vurmuş olarak görülen kayık ara-

**Foto 4 - İnpiri ile Ahatlar arasında (Amasra doğusu)
çökmüş olan bir ev. Dikey komponent.**
