## THE CONSERVATION WORKS ON THE PULPIT DOOR WINGS IN THE HANAFIS SECTION OF DIYARBAKIR GREAT MOSQUE

# Diyarbakır Ulu Camii Hanefîler Bölümünde Yer Alan Minber Kapısını Koruma Çalışmaları

Bu çalışmada, Diyarbakır Ulu Camii koruma ve onarım projesi kapsamında, Hanefîler bölümünde bulunan minberin kapı kanatları üzerinde yürütülen koruma uygulamaları anlatılmıştır.

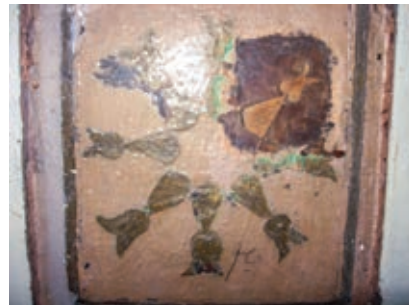
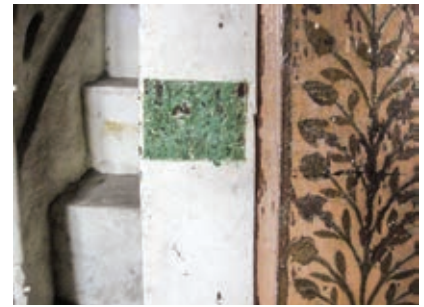
Şekil 11, 12. Desenlerin olduğu ve olmadığı bölümlerdeki boya katmanları

tabakası, bunun altında, yeşil ve krem renkli iki boya tabakasının bulunduğu görülmüştür. Bu motiflerin yaprak vb. bölümlerinin genelinde yıldız boya olmakla beraber, altın varak tabakası kalıntılarının da bulunduğu görülmüştür. Spot test sonucunda, hem boya tabakalarında hem de yıldız boya tabakasında, bağlayıcı olarak yağ ve protein esaslı malzemelerin birlikte kullanıldığı tespit edilmiştir.

Boya tabakaları üzerinde yapılan çalışmalarda, boya tabakaları dışında kapının orijinal halinin cilalı olduğu tespit edilmiştir (Şekil 11, 12).

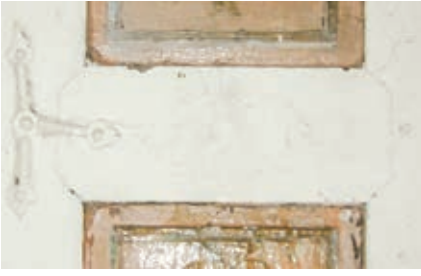
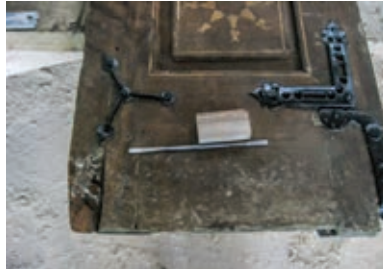
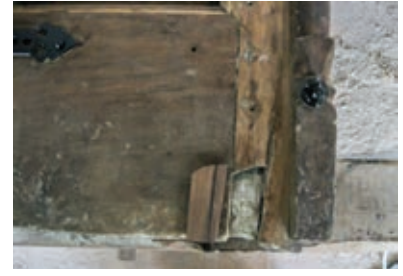
Şekil 13. Boyanarak kapatılmış yatay çift çiçek motifli Şekil 14, 15. Kapı kanatlarının zemine yakın kısımlarında oluşan parça kayıpları

Kapı kanatlarının zemine yakın kısımlarında yer yer aşınma ve kısmi parça kopmaları meydana gelmiştir. Bu aşınmanın, yapım

aşamasından kaynaklanabileceği ya da kapı kanatlarının açılıp kapanması sırasında oluşan sürtünmeden de oluşabileceği düşünülmektedir (Şekil 14, 15).

Kapı kanatlarının zemine yakın kısımlarında yer yer kopmuş ve mevcut olmayan parçaların yerine aynı cins (ceviz) ahşap malzeme ile tümlenme uygulaması yapılmıştır. Yeni ahşap parçalar, alıştırma

yöntemi ile gerekli boyutta, yerine göre hazırlanmış; PVA esaslı ağaç tutkalı ve işkenceler yardımıyla montajı yapılmıştır (Şekil 26, 27).

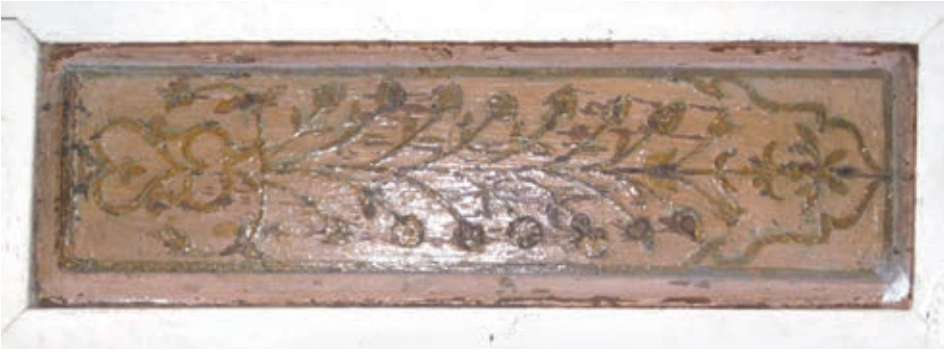
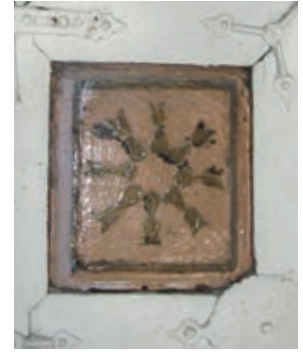
Şekil 16, 17. Ahşap kapı kanatları üzerindeki niteliksiz boyada oluşan tahribatlar

Kapı kanatları üzerindeki çeşitli dönemlere ait boya tabakalarında; ortam sıcaklığının değişimine, buna bağlı olarak boyanın ve ahşabın kurumasına, boyut değişimlerinin farklılığına ve bağlayıcıların degradasyonu sonucunda boya tabakalarının kırılganlaşmasına bağlı olarak, çatlama ve dökülme şeklinde hasarlar meydana gelmiştir (Şekil 16, 17).

Hatalı boya uygulamalarının yapıldığı yüzeylere 5cm x 5cm boyutlarında karelaj oluşturulduktan sonra, metilen klorür esaslı boya sökücü kullanılarak araştırma raspası yapılmış, sırasıyla yıldız boya, beyaz ve yeşil boya katmanları temizlenerek mevcut ahşap zemine ulaşılmıştır. Daha sonra sistemli bir biçimde, 10 x 10 cm boyutlarındaki karelaj üzerinde kademeli olarak boya temizliği yapılmıştır. Yüzeye fırça ile uygulanan metilen klorür esaslı boya

teknigi ile oluşturulan orta kısımdaki kare ve dikdörtgen süslemeli kısımlardaki yıldız, krem ve yeşil boya tabakaları da boya sökücü kullanılarak, aynı yöntemle temizlenmiştir (Şekil 20, 21).

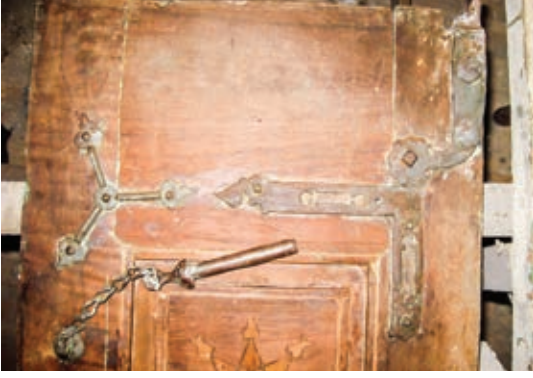
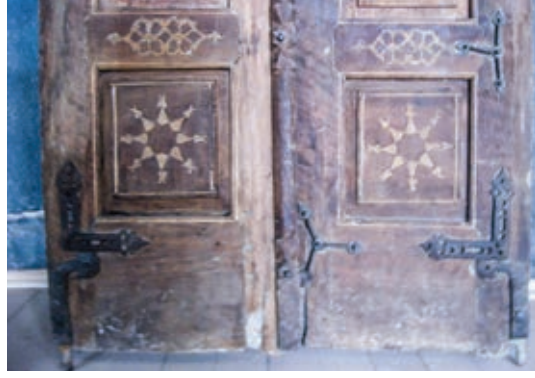
Kapı kanatları üzerindeki metal (demir) elemanlarda yer yer korozyon meydana gelmiştir. Kapı kanatlarının ilk yapıldığı dönemde, bu metal elemanlara hiçbir koruyucu sürülmediğinden korozyon oluştuğu ve bu nedenle eski olabilecekleri düşünülmektedir. Sonraki dönemlerde, korozyonlu yüzeylerin üzerine doğrudan yapılan boyamalarla, metallerin tamamen korozyona uğraması engellenmiştir (Şekil 18, 19).

Sekil 18, 19.  
Kapı kanatları  
üzerindeki metal  
elemanlarda  
oluşan korozyon

Ahşap kapı kanatları üzerinde bulunan metal aksamaların üzerindeki boyanın temizlenmesi işleminde de boya sökücü ve el aletleri<sup>6</sup> kullanılmıştır. Boya temizliğinden sonra, demir (metal) elemanların yüzeyinde açık kırmızı renkte aktif korozyon tabakası olduğu tespit edilmiştir. El motoru<sup>7</sup> ve ucuna takılan pirinç tel fırçalarla aktif korozyon tabakası metal elemanların yüzeyinden dikkatli bir şekilde temizlenmiştir (Şekil 22, 23). Temizlik sonrası-

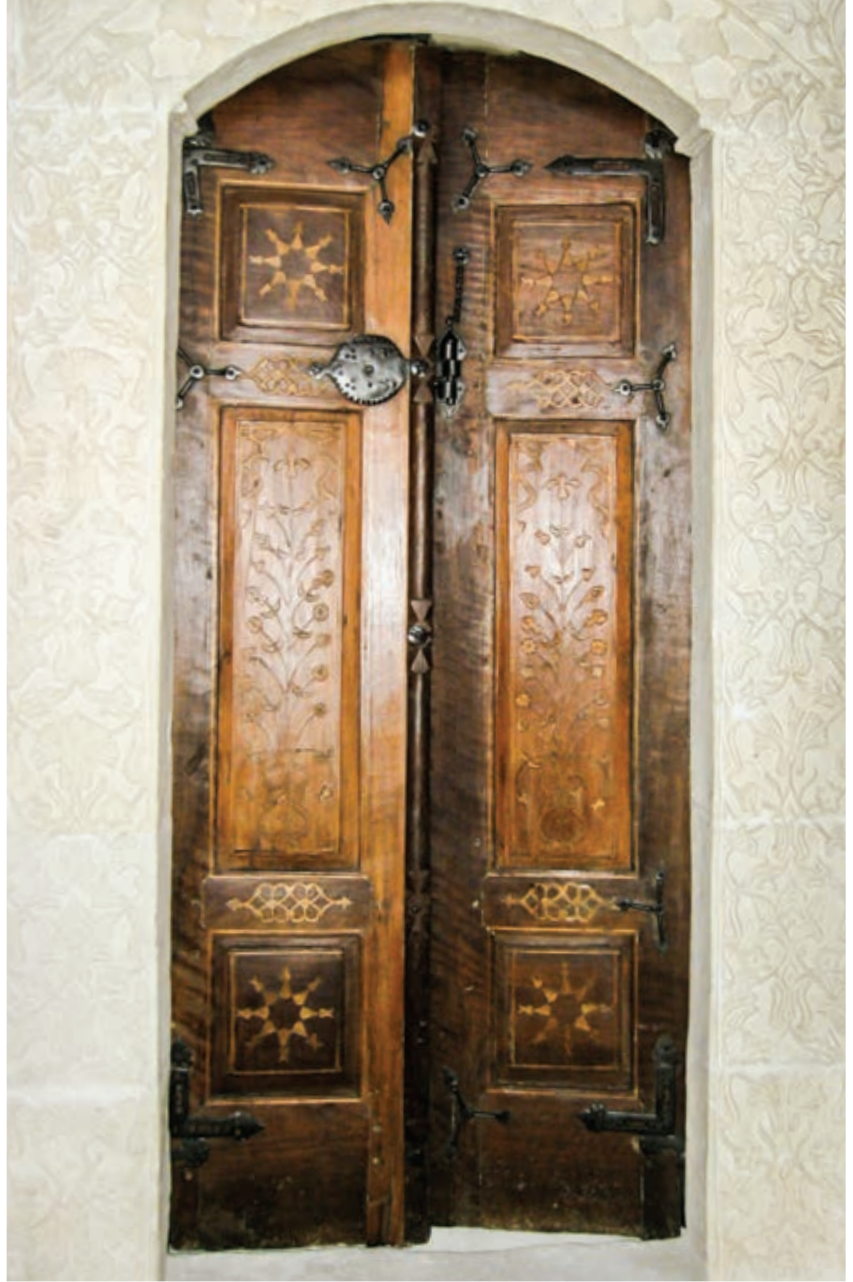
Şekil 30. Minber kapı kanatlarının genel koruma uygulaması sonrası görünüşü

- Yüzey koruyucu olarak uygulanan % 2, 3 ve 5'lik akrilik esaslı (paraloid B-72) polimer çözelti, ahşap kapıların yüzeylerindeki zayıflıkları gidererek yani sağlam-

laştırarak, bu yüzeyleri dışarıdan gelebilecek toz, nem vb. zararlılara karşı koruyacak ve şeffaf yapısıyla mevcut süslemelerin görülebilmesini sağlayacaktır (Şekil 30).
