Ahşap Yapıda Koruma-Uygulama Metodolojisi 1

PROJE GRUBU

Koruma

Çalışma Konusu Yapı

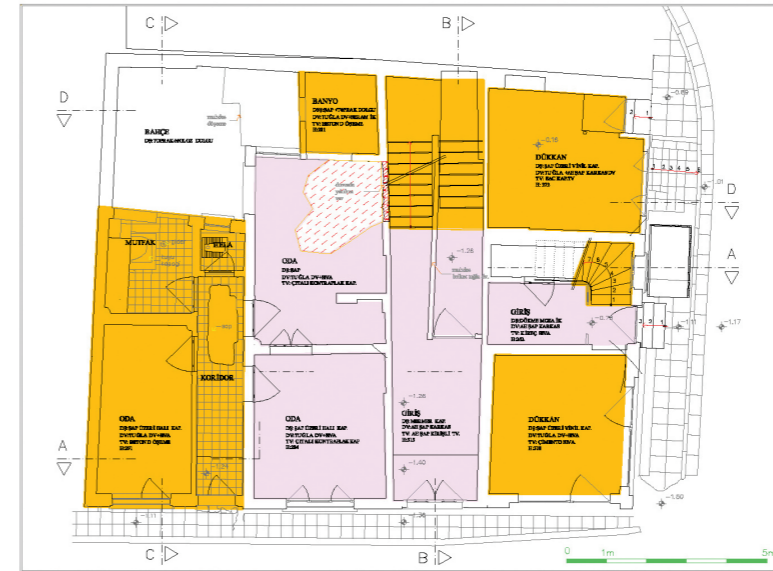
Zemin Kat Planı "HASAR TESPİTİ"

► Yapı, kullanıma bağlı olarak yapılan nitelsiz ek ve onarımlar ile, terk edildikten sonra uzun süre bakımsız kalmış olması nedeniyle nem ve organizma faaliyetlerine maruz kalarak bozulmuştur. Yapıda meydana gelen hasarlar 10 başlık altında toplanmış; plan, kesit ve görünüş çizimlerine işlenmiştir. Ahşap malzemede meydana gelen mantarlaşma (F.7), böceklenme (F.8), mekanik bozulma, nem etkisine bağlı ayrışma gibi ahşabın bünyesine zarar vererek bozulmasına yol açan nedenlerin tümü; "malzeme ve strüktür bozulması" başlığı altında beraber değerlendirilmiştir.

Yapının kısmen çökmüş durumdaki çatısından ve yapıya eklenen erken betonarme mutfak-banyo mekanlarının su tesisatından, uzun süre su alması nedeniyle ahşap malzeme bu kısımlarda hızla bozulmuştur. Yapının bu bölgesinde ahşap malzemede bozulmaya bağlı olarak duvar ve döşemelerde kısmî yıkılma-çökme gözlenmiştir. "Nitelsiz onarımlar" başlığı altında, yapıda özgün olmayan malzemeler ile gelişigüzel yapılmış onarımlar gösterilmiştir,

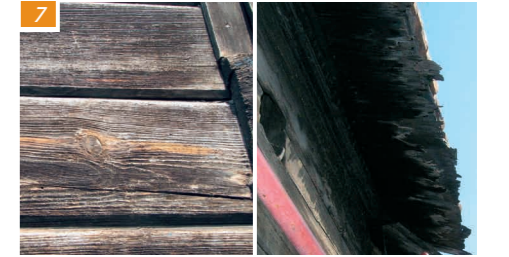
7: Ahsapta farklı türlerde mantar oluşabilir.

8: Ahsapta böceklenme ileri aşamalarda ahşabı kullanılmaz hale getirir.

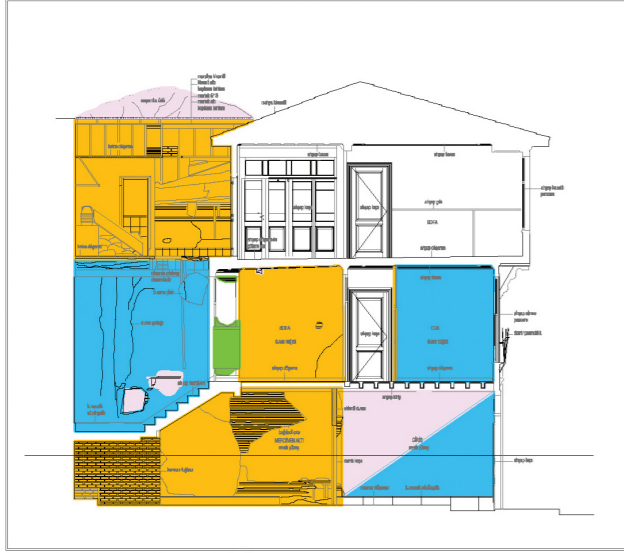
B-B Kesiti "HASAR TESPİTİ"

Ahşap karkas yapının döşeme ve duvarlarında, ahşabın zarar görmesiyle sehim ve düşeyden sapmalar gözlenmiştir. Uygulama esnasında bu bölümlerde kısmi açmalar yapılarak, bu hasarın nedenleri incelenecektir. "Eksik elemanlar" başlığı altında yapı elemanlarının eksik olan kısımları işaretlenmiştir. Örneğin giyotin pencerelerin bazı elemanları eksiktir.

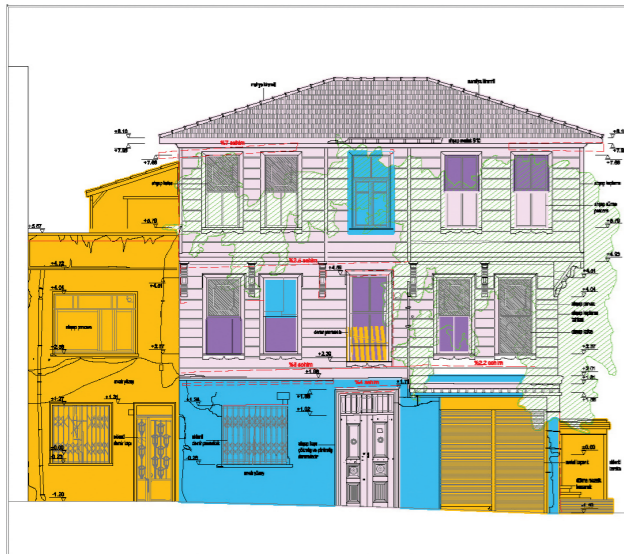
Kirazlı Mescit Sokağı Görünüşü "HASAR TESPİTİ"

Yapının cephesinin büyük bir bölümünü kaplayan asma nedeniyle cephe kaplamalarının özellikle asmanın yeşil olduğu dönemlerde sürekli nemli bir ortama maruz kaldığı gözlenmiştir. Sıcak hava ve nem ahşaba zarar veren organizmalar için uygun büyüme ortamı sağladığından yapının hasar görmesine yol açmaktadır.

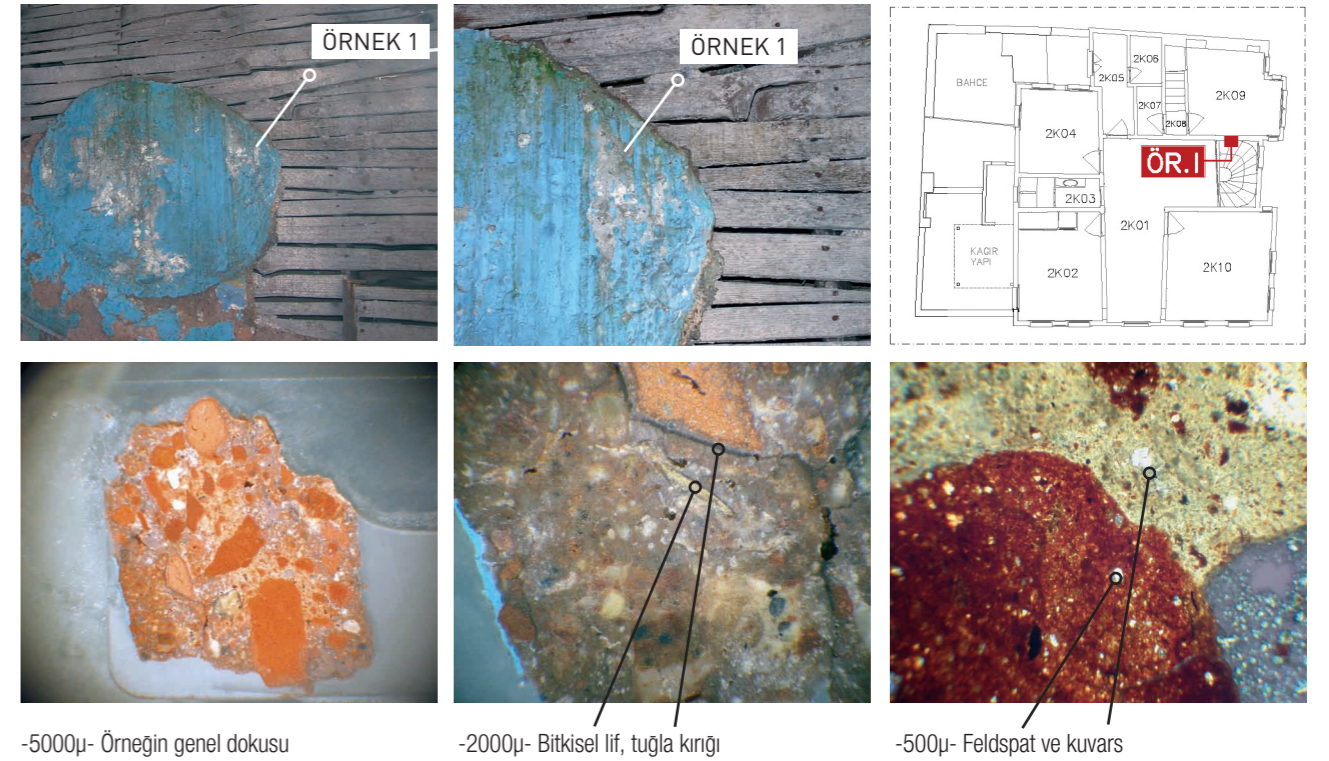
Şekil 1: 2K01 mekanından alınan sıva örneği (ÖRNEK 1)

Tanım: Ana yapının sofa (2K01) mekanı- doğu duvarından alınmış olan, pembemsi beyaz renkli, homojen yapı, bitkisel lifleri (kıtık) ve üzerinde mavi renkli boya tabakası görülen, sağlam olmayan sıva örneğidir.

bağlayıcı olarak %30 oranında söndürülmüş kaymak kireç, kara kumu özellikli agrega, 3mm elek altı tuğla kırığı ve kıtık tespit edilmiş (Şekil 1, 2, 3); yüzeyinde mavi renkli kireç badana görülmüştür. **Öneri:** Analiz sonuçları değerlendirildiğinde, ana yapının iç duvarlarına yapılacak, ahşap

bağdadî üzeri sıva için, aşağıdaki bileşim önerilmiştir:

- 2 ölçü söndürülmüş kireç
- 1 ölçü 3mm elek altı kara kumu
- 1/5 ölçü 125µ tuğla tozu (ince un eleğinde elenmiş)
- 20L (1 tenekel) sıva için: 20 gr kıtık

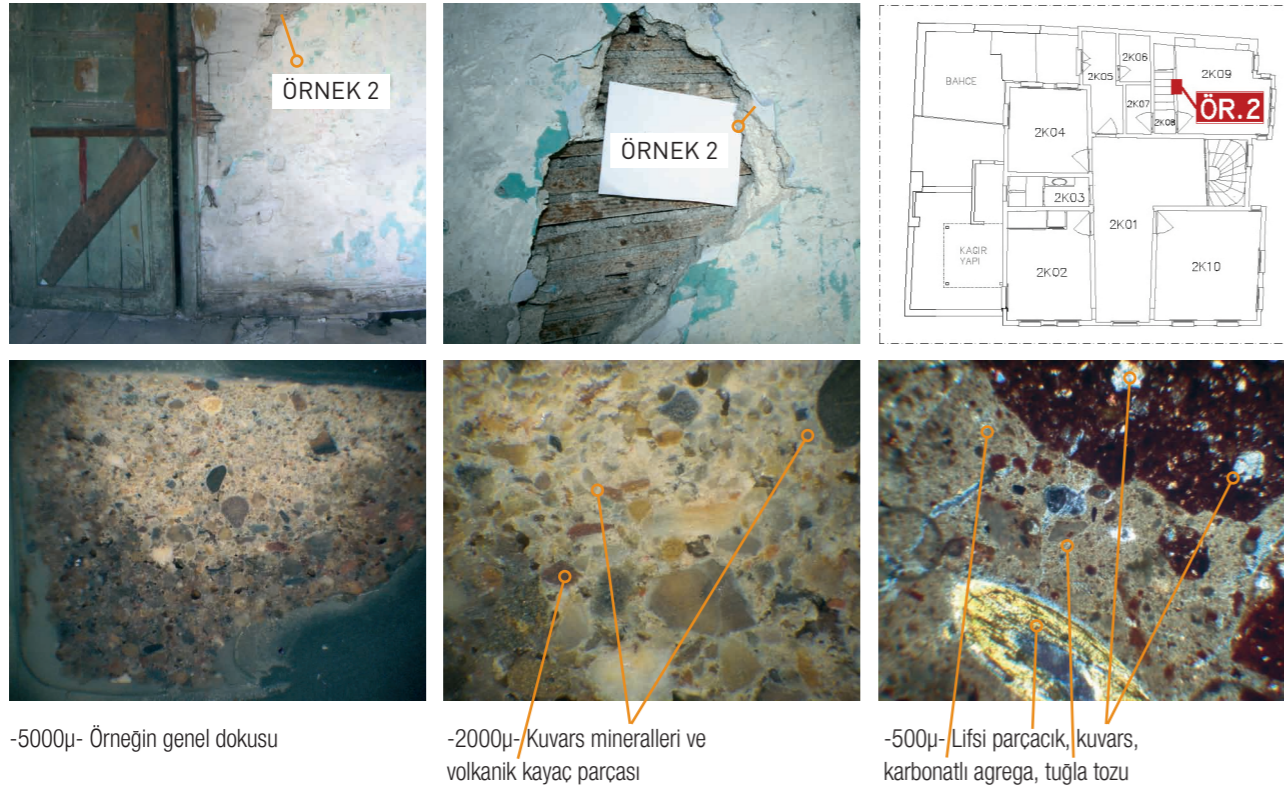
Şekil 4: 2K09 mekanından alınan sıva örneği (ÖRNEK 2)

Tanım: II.Dönem eki yapının (2K09) mekanı- kuzey duvarından alınmış olan, açık gri renkli, tek tük beyaz tanecikleri, 3mm'ye kadar siyah agregaları ve bitkisel lifleri görülen, üzerinde açık ve koyu mavi renkli boya tabakaları olan, orta sağlamlıkta sıva örneğidir.

fik analiz sonucunda: örnekte bağlayıcı olarak %25-30 oranında söndürülmüş kaymak kireç, karbonatlı agrega, 3 mm elek altı kara kumu ve az miktarda tuğla tozu ile kıtık tespit edilmiştir (Şekil 2, 3, 4).

Öneri: Analiz sonuçları değerlendirildiğinde, II.Dönem eki yapının

iç duvarlarına yapılacak, ahşap bağdadî üzeri sıva için, aşağıdaki bileşim önerilmiştir:

- 2 ölçü söndürülmüş kireç
- 2 ölçü 3mm elek altı kara kumu
- 1/10 ölçü 125µ tuğla tozu (ince un eleğinde elenmiş)
- 20L (1 teneke) sıva için: 20 gr kıtık

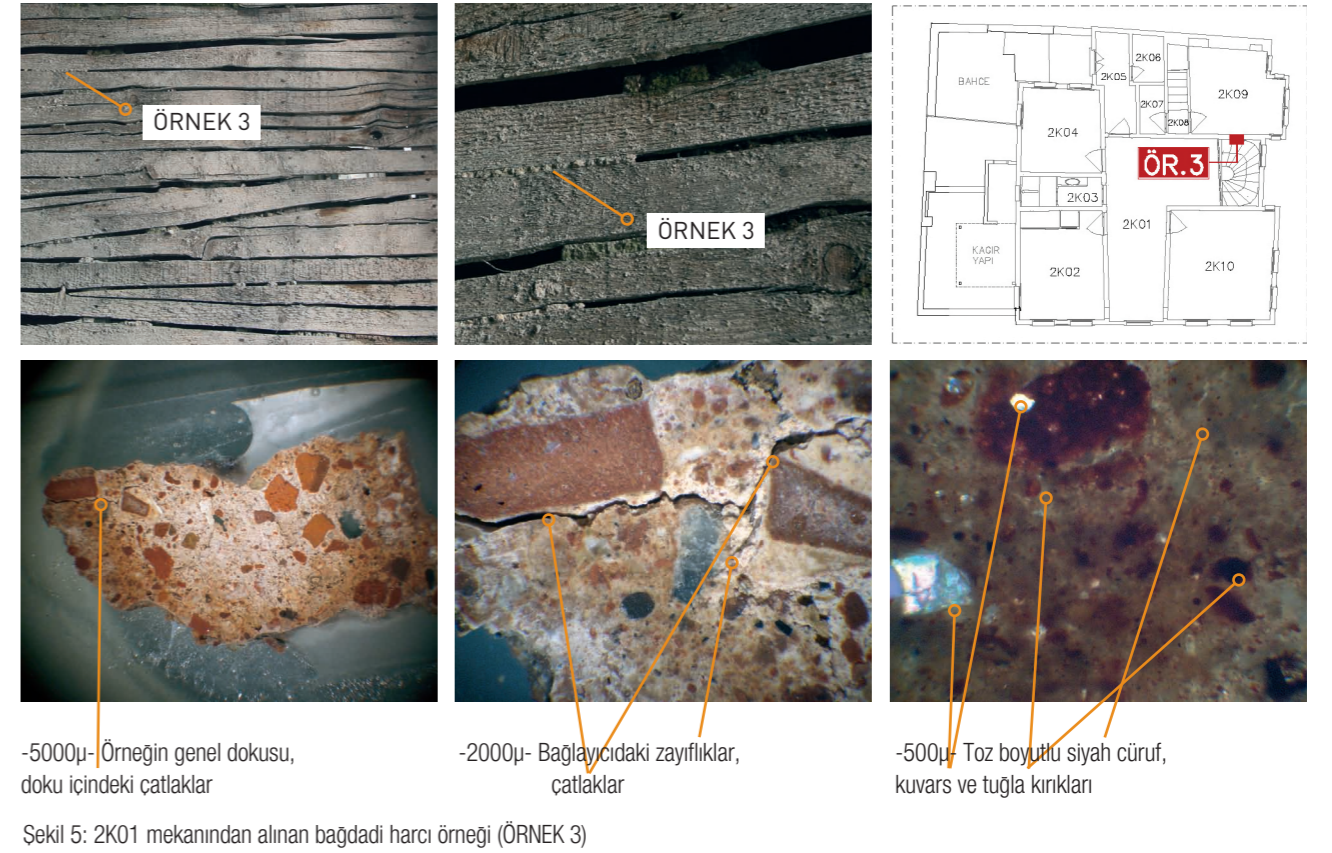
Şekil 5: 2K01 mekanından alınan bağdadî harcı örneği (ÖRNEK 3)

Tanım: Ana yapının sofa (2K01) mekanı- doğu duvarındaki bağdadî çıtaların arasından alınmış olan, pembemsi beyaz renkli, çok az sayıda beyaz kütleleri bulunan, tek tük tuğla kırıkları ve bitkisel lifleri görülen, sağlam olmayan harç örneğidir.

analiz sonucunda: örnekte bağlayıcı olarak %40 oranında söndürülmüş kaymak kireç, agrega olarak 4 mm elek altı tuğla kırığı ve kıtık tespit edilmiştir (Şekil 2, 3, 5).

Öneri: Analiz sonuçları değerlendirildiğinde, ana yapının iç duvarlarına yapılacak ahşap bağdadî

harcı için, aşağıdaki bileşim önerilmiştir:

- 2 ölçü söndürülmüş kireç
- 1,5 ölçü 4mm elek altı tuğla kırığı
- 1/4 ölçü 125µ tuğla tozu (ince un eleğinde elenmiş)
- 20L (1 teneke) harç için: 20 gr kıtık

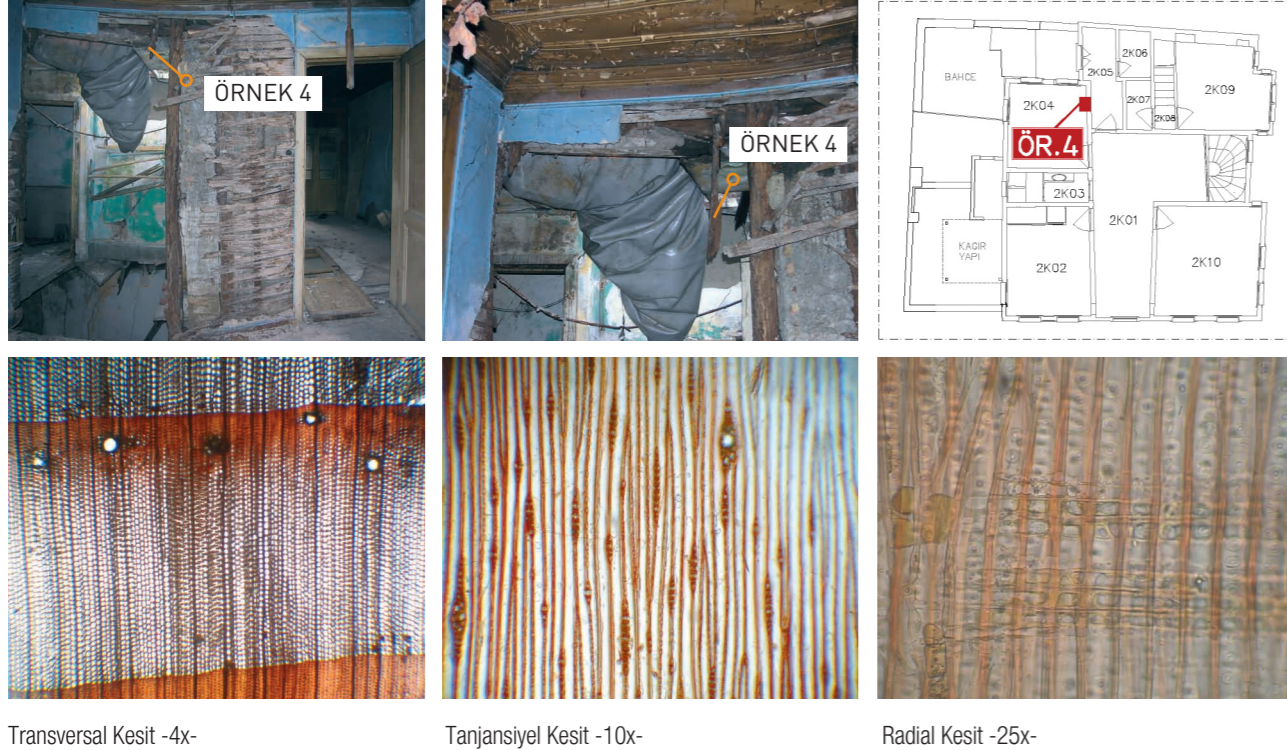
Şekil 6: 2K04 mekanı- ara dikmeden alınan ahşap örneği (ÖRNEK 4)

Tanım: Ana yapının (2K04) mekanı- güney duvarındaki ara dikmeden alınmış olan, kahve renkli, iç kısmında böcek delikleri ve kanalları yoğun olarak görülen, gevrekleşmiş ve sağlamlığını yitirmiş ahşap örneğidir.

Analiz: Örneğin 3 ayrı yönden alınan ince kesitleri üzerinde yapılan makroskobik ve mikroskobik incelemeler sonucunda: ahşap örneğinin cinsinin Çam (*Pinus spp*) olduğu tespit edilmiştir (Şekil 6).

Ahşap analiz sonuçları değerlendirildiğinde, ahşap karkas sistemi oluşturan ana dikme, yastık/tabana, giriş gibi taşıyıcılarda "meşe", ara dikmelerde ve doğrama, cephe kaplaması gibi diğer yapı elemanlarında "çam" kulla-

nılması uygun görülmüştür. Yapıdan çıkarılan ve yerinde korunamayacak derecede hasarlı olan ahşap elemanların, sanat tarihi açısından özellik arz etmiyor ve mimarî belge değeri taşıyor ise; yapıdan uzaklaştırıldıktan sonra bekletilmeden yakılması önerilmektedir. Böylece mantar, vb. organizma faaliyetine dayalı hastalıkların diğer elemanlara yayılması önlenmiş olacaktır.

Uygulama esnasında, yapı askıya alındıktan sonra, yerinde konservasyonu mümkün olmayan ahşap elemanların hasarlı bölümleri kesilerek uzaklaştırılmalı, tüm sistem ilaçlandıktan sonra; aynı cins ahşap elemanlar, özgüne uyumlu boyut ve formda detaylandırılıp, uygun yöntemle emprenye edildikten sonra yerine yerleştirilmelidir.

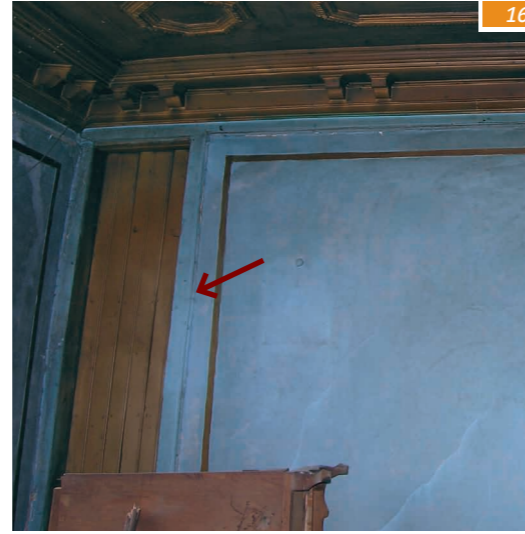
17: II.Dönem eki bölme duvar (KUDEB, 2007)

Kütle bazında değişiklikler yapıldıktan sonra, yapı elemanı düzeyindeki restitüsyon sorunlarının çözümüne geçilmiştir: Sofayı merdiven kovanından ayıran bölme duvarın (F.17) II.Dönem eki olduğu, tavan planındaki kesintiden an-

laşılmış; bu nedenle kaldırılmıştır. Yapıda korunmuş olarak bugüne ulaşan tek özgün hela, bu kattadır. Diğer katlarda da, aynı mekanlar hela olarak düzenlenmiş; buralara 2.katta görülen özgün mermer hela taşı (F.18) ve

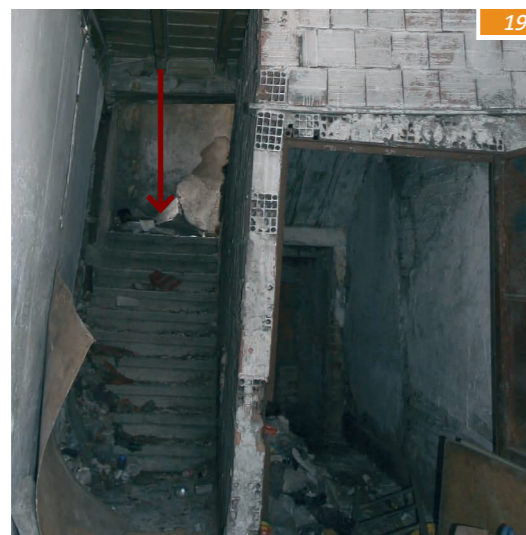
19: Muhdes merdiven (KUDEB, 2007)

Girişin karşısındaki muhdes dökme mozaik merdiven (F.19) kaldırılmış; 2.kata çıkan özgün ahşap merdiven (F.20) zemin kata kadar indirilmiştir.

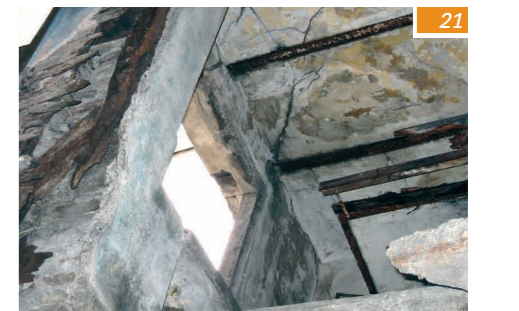
21: Erken betonarme döşeme (KUDEB, 2008)

Dönem Analizi'nde III.Dönem ekleri olarak gösterilen harman tuğlası duvarlar ve erken betonarme döşeme kaldırılmıştır (F.21). Bu mekanlarda yer alan eski tip ateşli ocak, lavabo ve kurna devşirme olmalıdır. I.Dönem Restitüsyonu'nda kaldırılan ahşap bölme duvar (F.17,22), bu dönem önerisinde korunmuştur. Sistem kesiti, kapı ve pencere detayları ile nokta detayları, yerindeki örnekler esas alınarak restitue edilmiştir.
