İmrahor Cami ve Restorasyon Öncesi Tespit Çalışması

Imrahor Mosque and Determination Study of Pre-Restoration

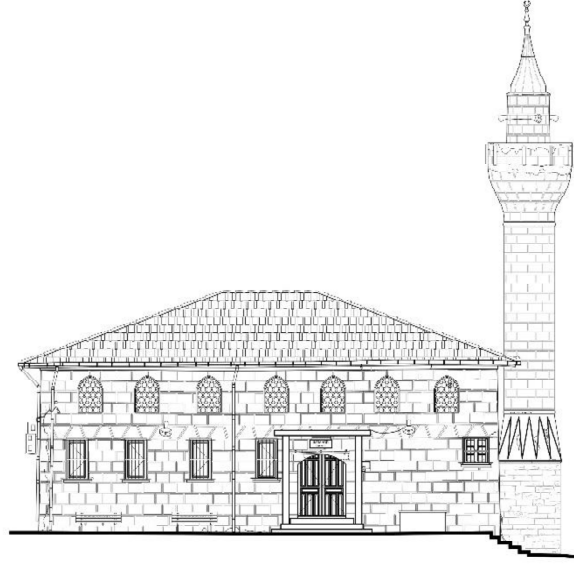
Şekil 6. İmrahor Cami Kuzeybatı Cephesi, (Hora Yapı Arşivi)

Cepheleri muhdes taş derzli ve çimento sıvalı olan caminin girişinde beton kolonlu betonarme sundurma yer almaktadır. Zemin kat hizasında kuzeybatıda yer alan 5 adet pencere, ahşap doğramalı ve demir parmaklıklıdır. Bu pencerelerden, giriş kapısının sağ tarafında yer alan çift kanatlı ve ahşap doğramalı pencere ise özgündür (Şekil 6).

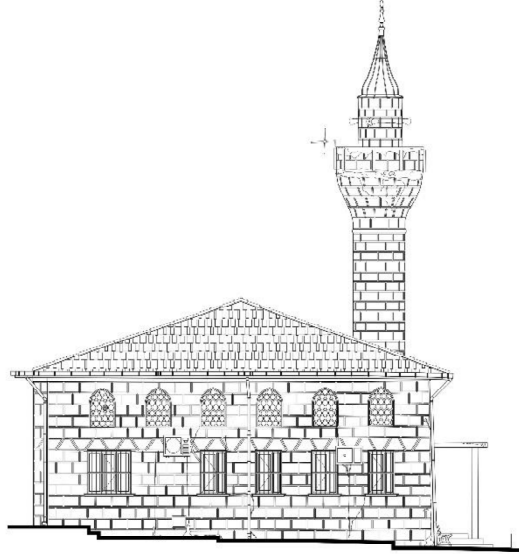
Şekil 7. İmrahor Cami Kuzeydoğu Cephesi, (Hora Yapı Arşivi)

Kuzeydoğu cephesinde ise zemin kat hizasında 1 adet pvc ve 4 adet ahşap doğramalı olmak üzere toplam 5 adet tek kanatlı demir korkuluklu pencere yer almaktadır. Caminin bu cephesine “Başkadın Çeşmesi”nin şadırvan kısmı bakmaktadır (Şekil 7).

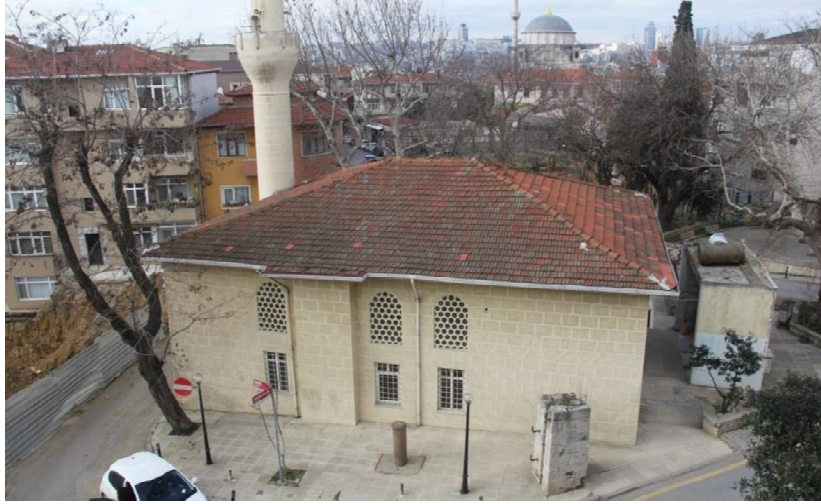
Şekil 8. İmrahor Cami Güneydoğu Cephesi, (Hora Yapı Arşivi)

Güneydoğu cephesinde, mihrap dışı taşkın bir şekilde yapılmıştır. Bu cephede zemin kat hizasında yer alan 3 adet pvc doğramalı pencerelerin, lokma demir doğramaları bulunmaktadır. Caminin güneydoğu cephesinin önünde sadaka taşı ve su terazisi yer almaktadır (Şekil 8).

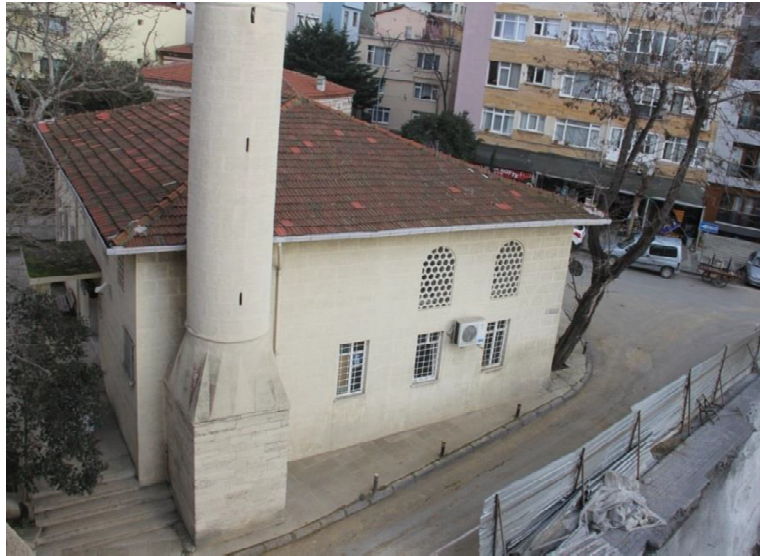
Şekil 9. İmrahor Cami Güneybatı Cephesi, (Hora Yapı Arşivi)

Caminin, Ögdül sokağına bakan güneybatı cephesinde, zemin kat hizasında yer alan 3 adet pvc doğramalı pencerenin lokma demir korkulukları bulunmaktadır (Şekil 9). Caminin güneybatısındaki minarenin külahı kurşun kaplama olup özgün bakır aleme sahiptir. Şerefe kısmında yer yer sıva dökülmeleri ve sıva müdahaleleri görülmektedir.

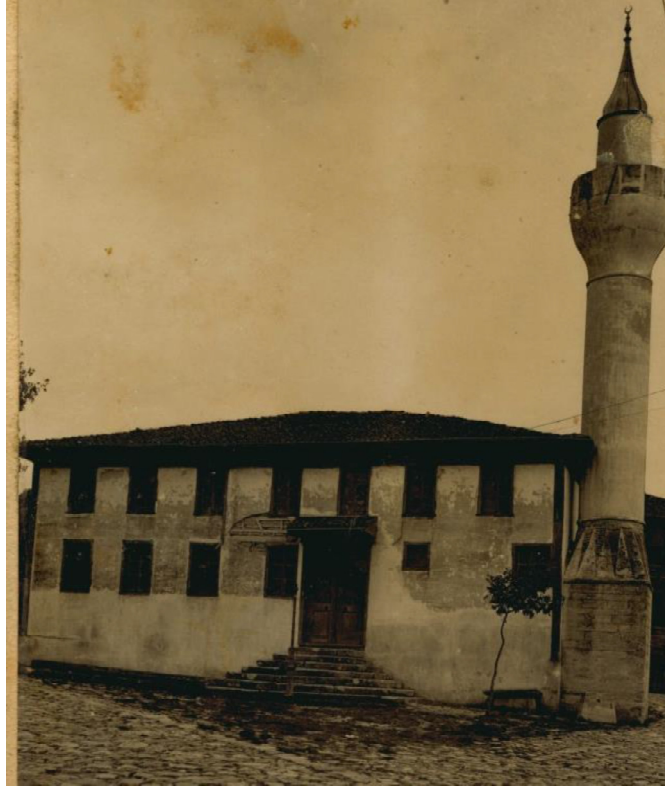
Şekil 10. İmrahor Cami Kuzeybatı Cehesi, 1930'lu Yıllar, (Kültür ve Turizm Bakanlığı
İstanbul Eski Eser Encümeni Arşivi)

Şekil 10’da minare kürsüsünün dikdörtgen blok şeklindeki alt kısmı kesme taş, külaha benzeyen üst kısmı ise tuğla örgülüdür. Üst kısımlarda yer alan gövde, şerefe ve petek kısmının ise sıvanmış olduğu görülür (Şekil 10).

Şekil 10’da, son cemaat yerinin giriş kısmındaki, alt ve üst sıradaki cephe pencereleri, dikdörtgendir. Dökülen sıvasından ahşap ve tuğla dokusu ortaya çıkmıştır. Fotoğrafın çekildiği 1930 senelerinden evvel son cemaat yeri ahşap da olabilir.

Şekil 10’da görülen, giriş kapısındaki, 7 şer basamaklı merdivenler, Pervititch haritasında da belirtilmiştir (Şekil 12). Caminin önündeki meydan, arnavut kaldırımlıdır. Günümüzde ise caminin tüm cepheleri sıvalı taş ile kaplıdır, caminin girişine çıkan merdivenler ise meydan kısmı doldurulduğundan ortadan kalkmıştır.

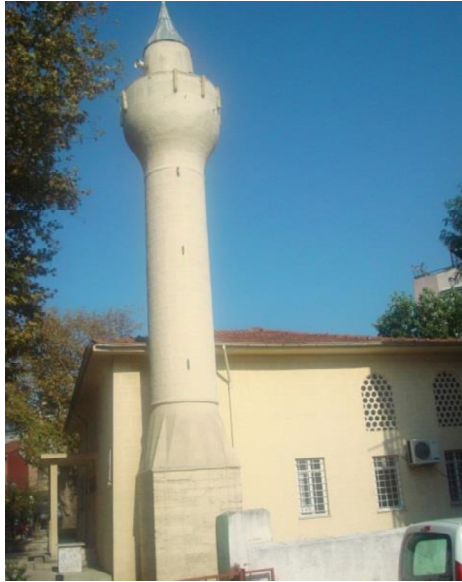
Şekil 11. İmrahor Cami Güneybatı Cehesi ve Minaresi (Zeynep Emel Ekim Arşivi)

Günümüzde ise kürsü kısmının üst yüzeyi de sıvanmış olup diğer kısımlar külaha kadar taş taklidi sıva ile sıvanmıştır. Minarenin güneybatı cephesinde üç adet mazgal penceresi bulunur (Şekil 11).

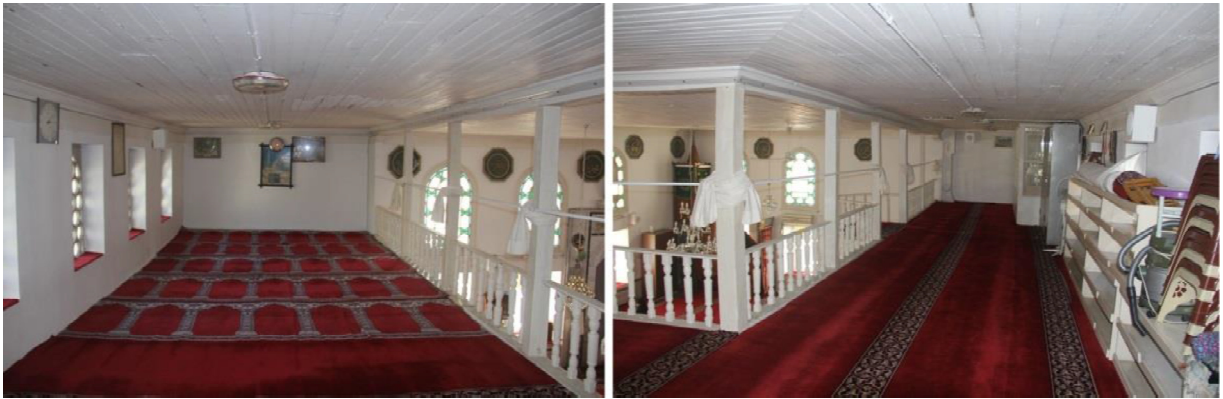
Şekil 13. Kadınlar Mahfili Mahalinden Görünüş (Hora Yapı Arşivi)

Kadınlar Mahalindeki kuzeybatı yönüne (ana giriş) bakan üst sıradaki 7 adet pencerenin, Şekil 10’da, dikdörtgen ve ahşap doğramalı olduğu, günümüzde ise bu pencerelerin alçı dışlıklı ve sivri kemerli pencerelere dönüştürüldüğü görülür (Şekil 13). Buradan yola çıkarak, Kadınlar Mahallinin, kuzeydoğu cephesindeki alçı dışlıklı ve sivri kemerli 6 adet üst kat penceresinin de, eskiden dikdörtgen ve ahşap doğramalı olduğu anlaşılmaktadır. Caminin, güneydoğu ve güneybatı cepheleri ile kuzeybatı ve kuzeydoğu cepheleri birbirine benzemektedir. Caminin güneydoğu ve güneybatısındaki üst kat pencereleri diğer cephelere oranla daha yüksek ve geniştir. Tüm alt kat pencereleri dıştan demir korkulukludur.

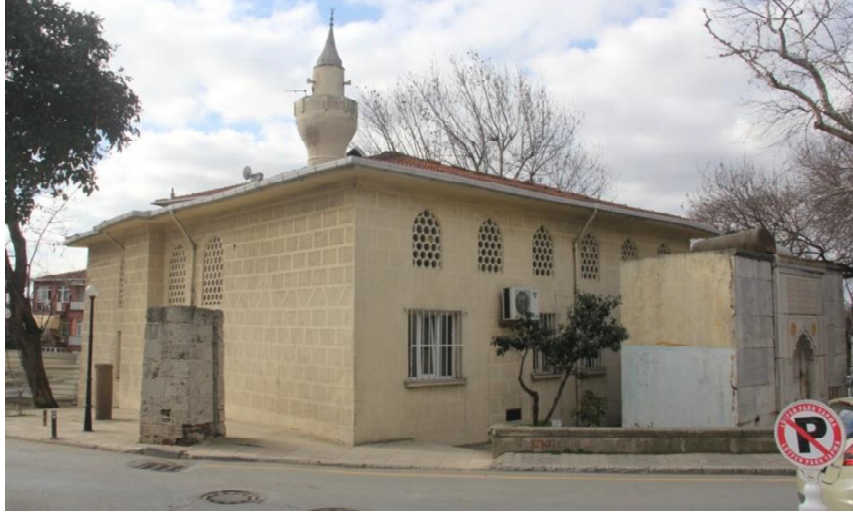
Şekil 14. İmrahor Cami Güneydoğu ve Kuzeydoğu Cephesi, (Hora Yapı Arşivi)

Caminin cephelerinde boru, kablo, klima dış ünitesi gibi muhdes elemanlar bulunmaktadır. Sıvalı olan tüm cephelerde yer yer yüzey bozulmaları ve yosunlanmalar mevcuttur. Marsilya tip kiremit ile kaplı çatının eğimi takribi olarak %35'dir ve pvc dereler ile çevrelenmiştir (Şekil 14).

Camiye ilişkin veriler oldukça zayıf olduğundan Eski Eser Encümeni Arşivi'ndeki fotoğraflar yapının genel karakterinin irdelenmesine ve mevcut aykırılıklarının belirlenmesinde büyük katkı sağlamıştır. İmrahor Cami yanlış koruma yaklaşımı sonucu, yapılan onarımlarla özgünlüğünü kısmen yitirmiştir. Yapılacak olan restorasyonda, bilinçsiz müdahale sonucu yapılan mekansal, strüktürel ya da malzemeye yönelik zarar verici muhdes elemanların temizlenmesi ve bu kısımların özgün malzeme ve inşa tekniği ile değiştirilmesi gerekmektedir.

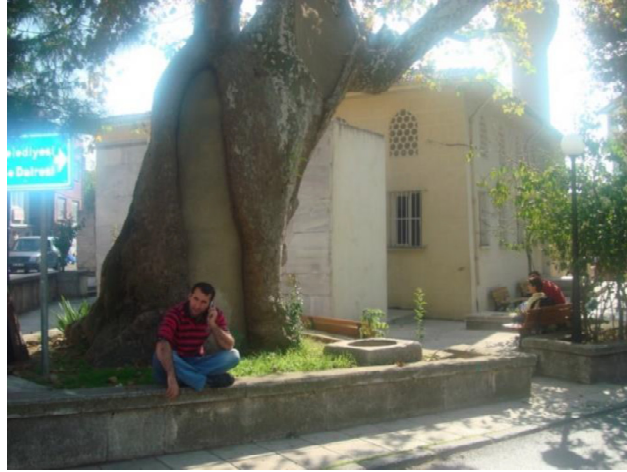
Şekil 28. İmrahor Cami'nin Kuzeydoğusundaki Çınar Ağacı ve Dibek (Zeynep Emel Ekim Arşivi)

Gayrimenkul Eski Eserler ve Anıtlar Yüksek Kurulu'nun, 14. 04. 1973 gün ve 7086 sayılı kararı ile, 351 ada 1 parselde yer alan Başkadın Çeşmesi ile beraber yine aynı parselde bulunan çınar ağacının yanındaki kuyu da, korunması gerekli taşınmaz kültür varlığı olarak tescil edilmiştir. Günümüzde toprağa gömülü olduğu için kuyu zannedilen taş aslında taşınabilmekte olan taş bir dibektir. Şekil 10'da minarenin önünde bulunurken şimdi ağacın yanında yer alır (Şekil 28). Muhtemelen tescil edilen kuyu kapatılmıştır.

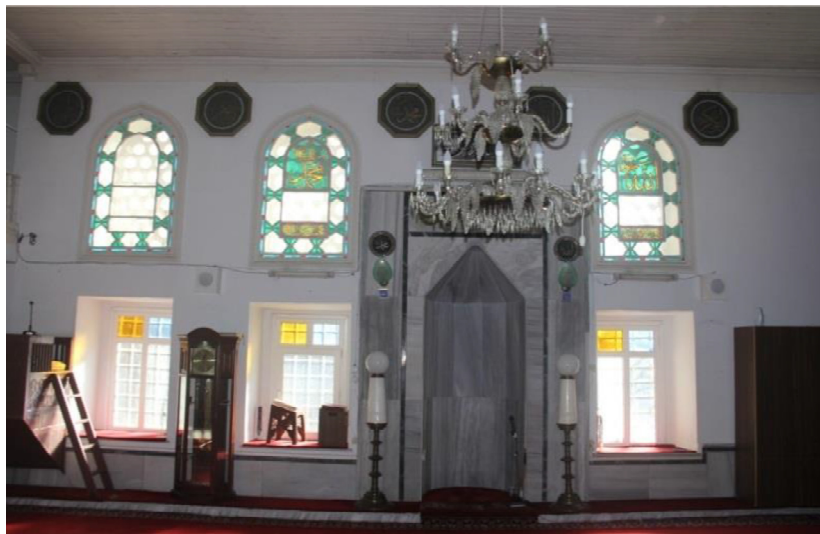
Şekil 31. İmrahor Cami Güneydoğu Cephesi (Hora Yapı Arşivi)

Caminin, 1966 senesi ve sonrasında geçirdiği onarımlar sonucunda, güneydoğu yönüne bakan üst sıradaki 3 adet pencere ile güneybatı yönüne bakan üst sıradaki 2 adet pencere, içten revzenli, dıştan ise alçı dışlıkları olan sivri kemerli pencereler haline dönüştürülmüştür. Güneydoğu cephesinde yer alan alt sıradaki pencereler ise mermer kaplamalı mihrabın sol yanında 2, sağ yanında 1 adet pvc doğramalı, özgün lokma demir parmaklıklı pencereler şeklindedir. Üst katta da aynı şekilde mihrabın sol yanında 2, sağ yanında 1 adet revzenli pencere yer alır (Şekil 31).

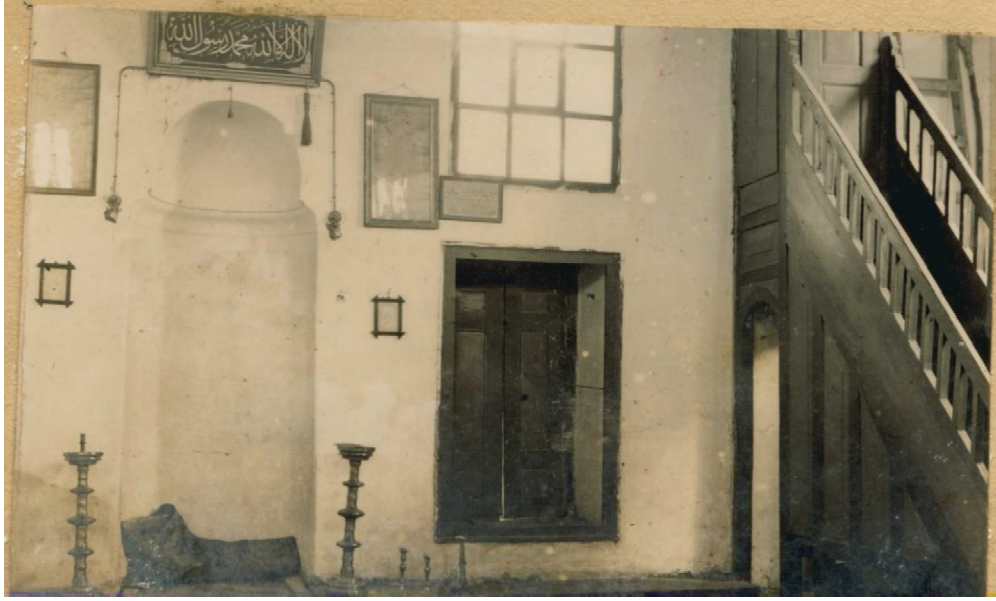
Şekil 32. İmrahor Cami'nin İç Mekanı ve Mihrabı - 1930'lu Yıllar- Kültür ve Turizm Bakanlığı
İstanbul Eski Eser Encümeni Arşivi

Günümüzde caminin mihrabının, minberinin ve tavanının 1930 yılına ait fotoğraflarından farklı olduğu görülmektedir (Şekil 31). Günümüzde sivri kemerli, dilimli ve mermer kaplama olan mihrap kısmı 1930'lu yıllara ait fotoğrafında sıvalı ve yuvarlak kemerliydi (Şekil 32). Ahşap minber günümüzde yer alan ahşap minber değildir. Vaaz kürsüsü ise sonradan eklenmiştir. Zemin kaplaması ahşap olup duvarları sıva ve boyalı olan caminin köşe profillerine sahip ahşap tavanı beyaz yağlı boya ile boyanmıştır. Caminin ahşap tavanı 1930'lu yıllarda boyalı değildi.
