16. Yüzyıl Eyüp Mescitlerinin Koruma Sorunları

The Conservation Problems of the 16th Century Eyüp Masjids

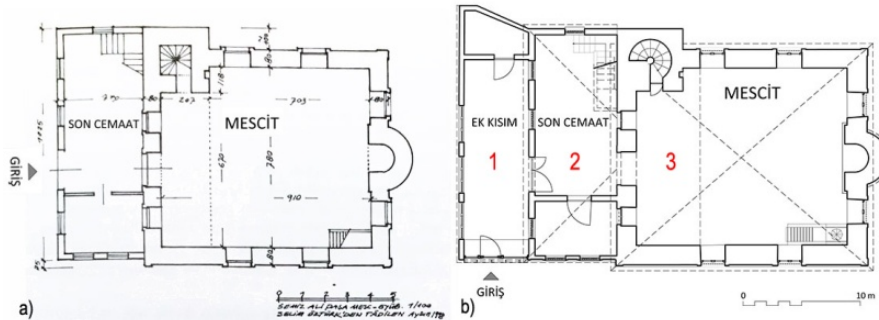
Şekil 2: Cedit Ali Paşa Mescidi plan şeması; a) 1998 (Yüksel, 2004), b) 2018 (Kaynak: yazar)

Örneğin günümüze büyük oranda değişerek⁶ ulaşan Cedit Ali Paşa Mescidi'nde ahşap son cemaat yerine 1994 yılında doğu yönünde parselin biçimine uyacak şekilde betonarme bir mekan eklenmiştir (Dişören, 1994; Yüksel, 2004) (Şekil 2b'de gösterilen "ek kısım"). Bunun sonucunda mescide iki ayrı mekandan geçilerek ulaşılabilir. Mescit girişi kuzey cephesinden, son eklenen mekanın plastik doğrama (pvc) ile yapılmış batı cephesine alınmıştır (Tablo1, 2; Şekil 2a, b). Mescit arsasına ayrıca Kurukavak Caddesi'ne paralel olarak konumlandırılmış tuvalet ve depodan oluşan betonarme kapalı birer mekan ile üstü kapalı bir abdest alma mekanı eklenmiştir.

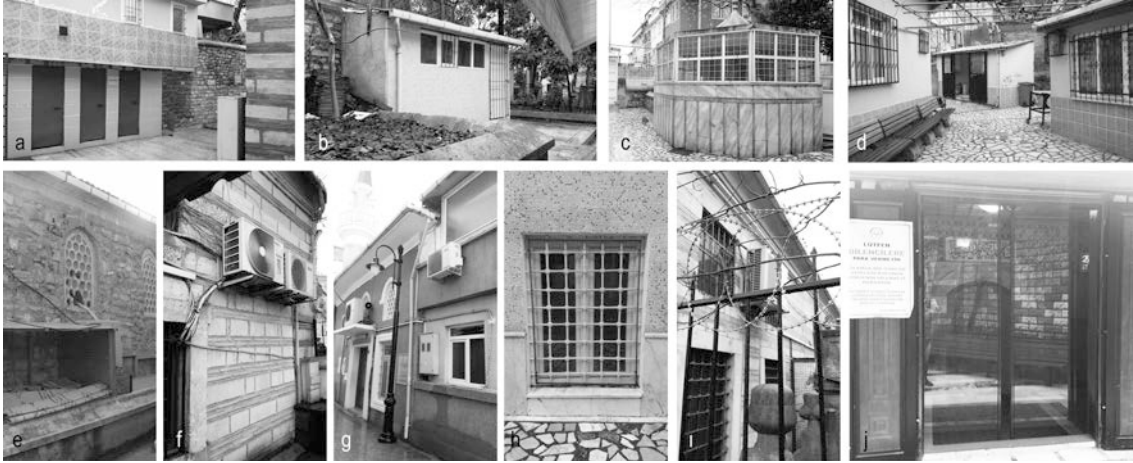
Şekil 3: Abdest alma mekanı / şadırvan ve tuvaletler ile diğer ilaveler (Kaynak: Yazar, 2018)

Yapılara bitişik olarak yapılan mekanlar, eklendikleri cepheyi örterek görünümü olumsuz yönde etkilemekte, cephenin görsel bütünlüğünü, mimari değerini zedelemektedir. Klima, saçak, tesisat gibi ekler ise kötü görünümleri ile cephenin algılanmasını güçleştirmenin yanı sıra bağlantı noktalarında yapı elemanlarına ve yapı malzemesine zarar vermektedir. Bu durum yapının dış etkenlere açık hale gelmesine ve malzeme kayıplarına yol açmakta, bozulma sürecini hızlandırmaktadır.

ilaveler (klima, saçak, oluk vb.) kaldırılmalıdır. Türkiye Mimari Mirası Koruma Bildirgesi (2003)'nde müdahalenin mimari, strüktür, tesisat ve işlevsellik konularının bir arada şekillendiği bütünleşik bir planın sonucunda yapılması gerektiği vurgulanır. Bu doğrultuda kullanıcıların konforu için gerekli olan iklimlendirme gibi ihtiyaçların yanı sıra bölgedeki pek çok yapıyı etkileyen yol kotundaki farklılıklar için her yapının kendine özgü karakter bütünlüğünün ve yapısal verilerinin (yerel iklim, yapı malzemelerinin ısı özellikleri vb.) analiz edilerek değerlendirileceği, farklı disiplinlerin bir arada üreteceği çözüm önerileri geliştirilmelidir. Yapının başarı ile korunması toplumun buna katılımı, desteği, sürekli bakımı ve kullanımına bağlıdır (ICOMOS, 1999). Özellikle minaresinin özgün biçimlenişi sebebiyle ziyaretçi çekme potansiyeline sahip olan Silahi Mehmet Bey Mescidi'nin, güncel hayatla ilişkilendirilecek biçimde hem ziyaretçilerin hem de yerel halkın kullanıma açılması, yapının özgün kimliği ile sürdürülebilmesine katkı sağlayacaktır.

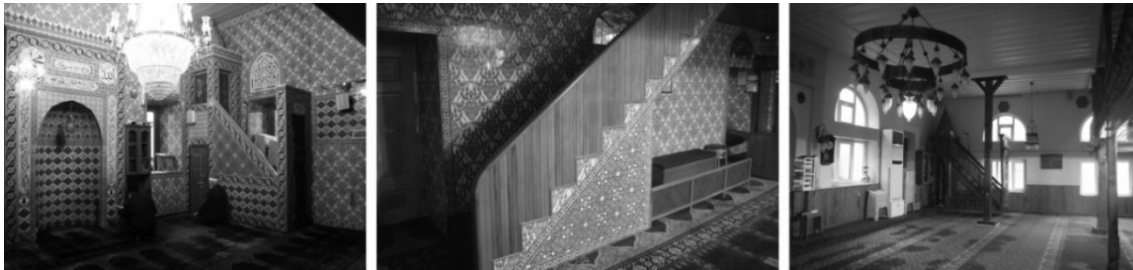
İç cephe: Dökmeciler Mescidi, Cedid Ali Paşa Mescidi, Kasım Çavuş Mescidi, Aşçıbaşı Ahmet Ağa Mescidi, Bali Baba Mescit'lerinde minber, mihrap, vaaz kürsüsü ile pencerelerin duvar kalınlıkları dahil ibadet mekanı zeminden tavana kadar boşluk kalamayacak biçimde yeni çini ile kaplanmıştır (Şekil 4). Kızıl Mescit'te mihrap, vaaz kürsüsü ve duvarlar üst sıra pencerelerin alt hizasına kadar yeni çini ile kaplanmıştır. Bazı mescitlerin son cemaat veya kadınlar için ilave edilen mekanlarının da yeni çini ile kaplanmıştır (Örn. Bali Baba Mescidi, Aşçıbaşı Mescidi, Dökmeciler Mescidi vb.) (Şekil 4). Bu uygulama bir moda akımı gibi İstanbul'daki pek çok mescitte görülmektedir (Örn. Nişancı Mustafa Mescidi, Sofu Karaali Mescidi vb.).

Şekil 4: İç mekan duvarlarının yeni çini veya ahşap malzeme ile kaplanması (Kaynak: Yazar, 2018)

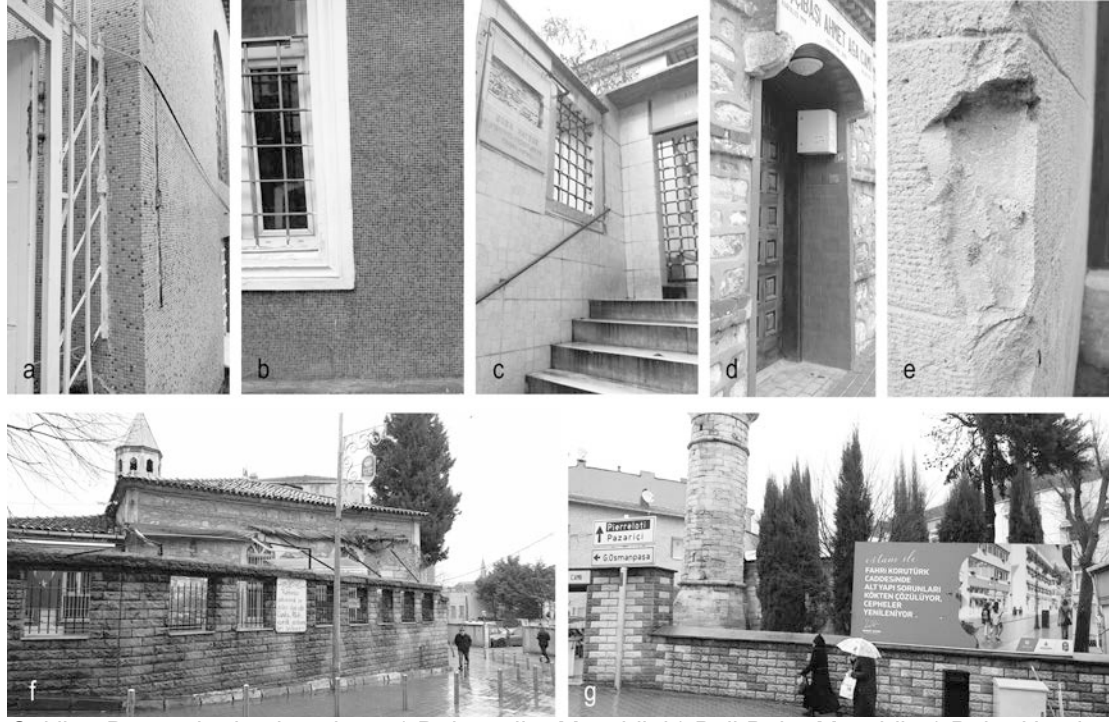
Şekil 5: Dış cephe kaplamaları; a) Dökmeciler Mescidi, b) Bali Baba Mescidi, c) Baba Haydar Mescidi, d) Aşçıbaşı Mescidi, e) Çeribaşı Mescidi, f) Cedit Ali Paşa Mescidi, g) Kasım Çavuş Mescidi (Kaynak: Yazar, 2018)

Dış cephe: Dökmeciler Mescidi ile Bali Baba Mescitlerinin dış cepheleri tamamen mozaik (btb) (Şekil 5 a,b), Baba Haydar Mescidi'nin avlu kapılarının etrafı (Şekil 5c) ve abdest alma yerleri ile Aşçıbaşı Ahmet Ağa Mescidi'nin giriş kapısının yan duvarları seramik (Şekil 5d), Kasım Çavuş Mescidi'nin son cemaat mekanı ise yapay taş ile kaplanmıştır (Şekil 5f, g). Çeribaşı Mescidi'nin dış cepheleri 2 cm kalınlığında orjinal malzeme ile uyumsuz sıva ile kaplanmış olup yüzeyine kesme taş derz izi yapılmıştır (Şekil 5e). Zeynep Hatun Mescidi'nin cepheleri sıvalı olup betonarme son cemaat yeri su basaman seviyesine kadar seramik ile kaplanmıştır (Şekil 3d).

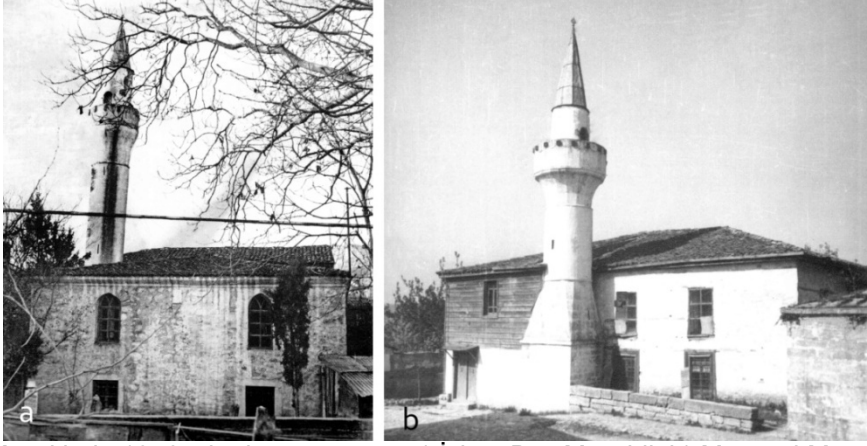
Yapılan onarımlarda mescitlerin tamamının alt sıra pencereleri, Kızıl Mescit ve Zeynep Hatun Mescidi'nde ise alt ve üst sıra pencereleri plastik doğrama ile değiştirilmiş, dışlık pencereler çimento bazlı malzeme yenilenmiştir. Müdahalelerden önceki fotoğraflarına ulaşılan mescitlerin üst sıra pencerelerinde dışlık pencere yerine ahşap doğrama kullanıldığı görülmektedir (Tablo 2; 6a,b).

Şekil 6: Mescitlerin 1940 yılında görünümü; a) İslam Bey Mescidi, b) Münzevi Mescidi (İşli ve Büyükseçgin, 2017)
