KORUMA ONARIM ÇALIŞMALARI ÖNCESİ BOZULMALARIN TEŞHİSİNE BİR ÖRNEK: HIERAPOLIS KUZEY NEKROPOLÜ 175 NOLU ANITSAL MEZAR

DIAGNOSTIC STUDIES BEFORE CONSERVATION AND RESTORATION WORKS: A CASE STUDY-HIEARAPOLIS NORTHERN NECROPOLIS MONUMENTAL TOMB NO: 175

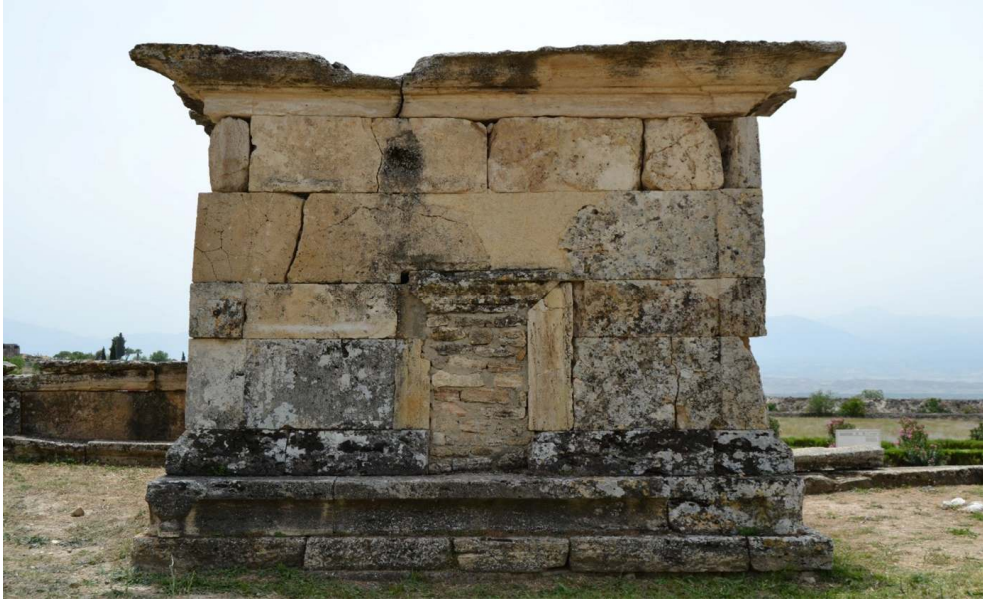
Foto. 1: 175 No'lu Mezar kuzey cephesi.

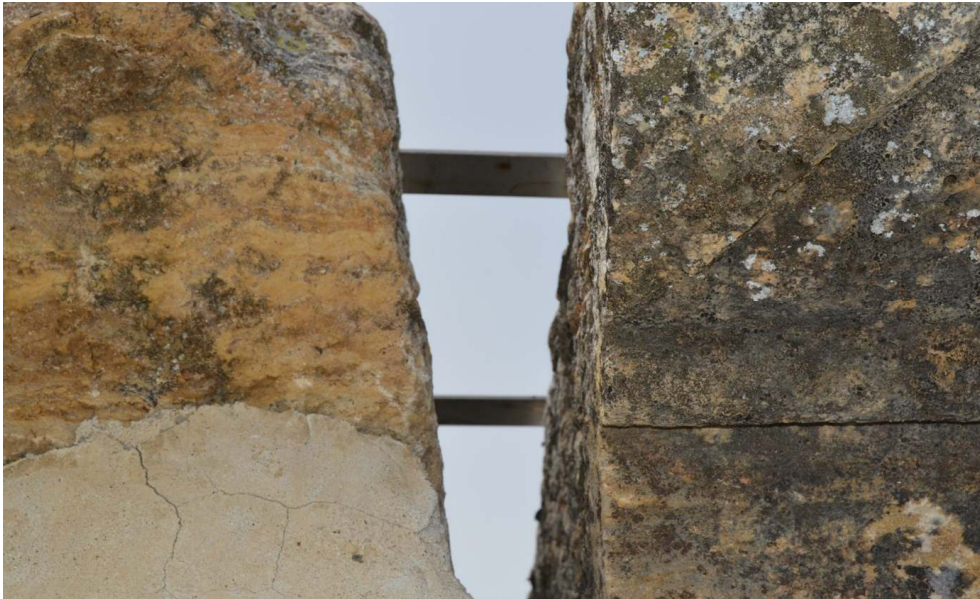
Foto. 2: Blokları birbirine bağlayan çelik barlar.

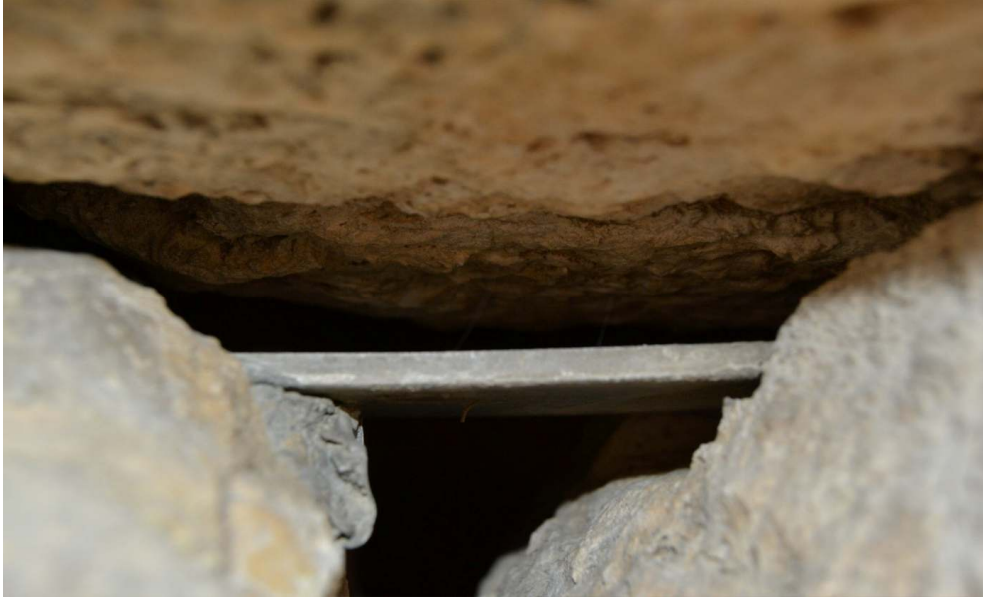
Foto. 3: Paslanmaz çelik kenetler

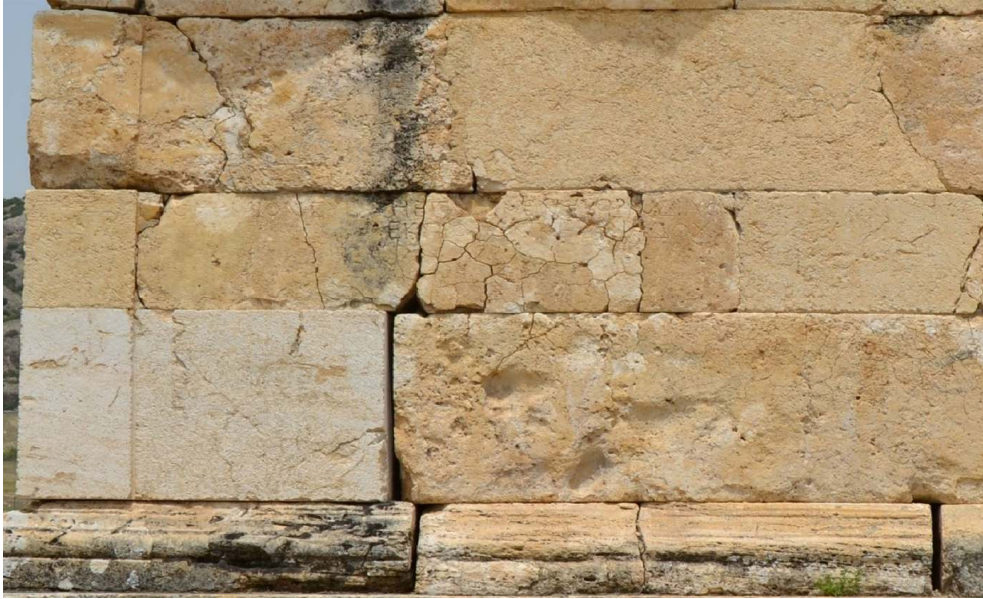
Tamamı eksik blokların yerine travertenden yenileri üretilmiş, bir kısmı eksik olan ya da kırık olanlar için çift örgülü duvarlar inşa edilmiş ve içleri çimento ve çakıl karışımıyla doldurulmuştur (Ferrero, 1994: 350) (Fotoğraf 4).

Foto. 4: Eksik bloklar yerine üretilen traverten bloklar ve çimentolu harçla örülen çift sıra duvarlar.

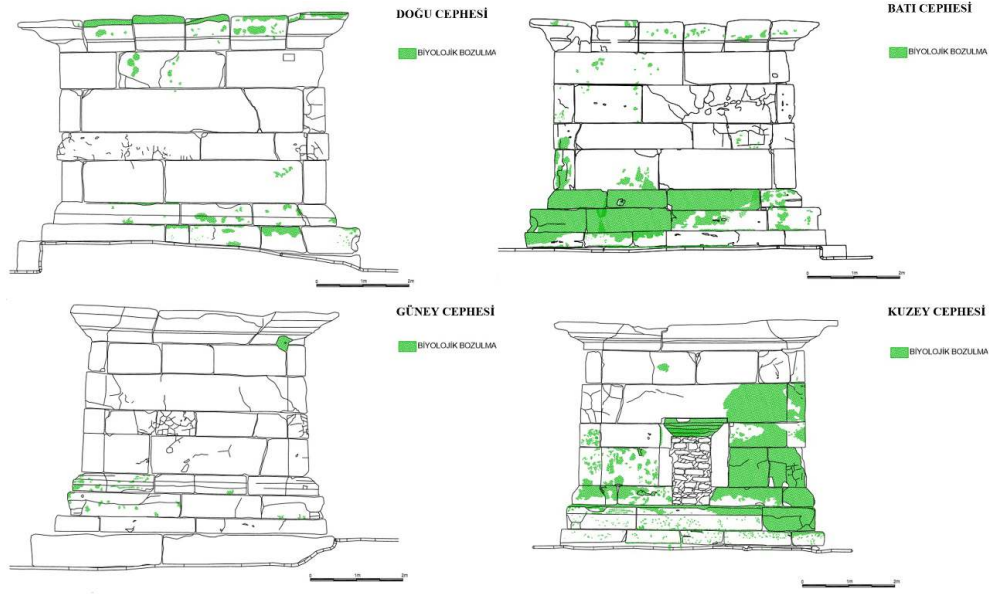
Biyolojik bozulmalar; likenler, yosunlar, gelişmiş bitkiler ve hayvansal atıklar olmak üzere dört ayrı türde varlık göstermektedir. Yapılan haritalandırmalar neticesinde biyolojik bozulmaların yoğunluğunun cepheler arasında farklılık gösterdiği anlaşılmıştır. En yoğun etki kuzey cephede iken en az etki güney cephede gözlemlenmiştir (Figür 1).

En yaygın görülen biyolojik bozulma etkeni likenlerdir. Likenler tüm cephelerde bulunmakla birlikte, beyaz ve sarı renkli olmak üzere iki türü gözlemlenmiştir. Yaygın olarak beyaz renkli likenler, nadiren sarı renkli likenler biyolojik bozulmalara neden olan etkenlerdendir. Likenler, içinde nem bulunan taş yüzeylerde kolaylıkla yayılım gösterirler (Koç, 2014: 14). Yapının cephelerindeki yayılım alanları incelendiğinde; zemine yakın ve çatıya yakın blok sıraları üzerinde yoğunluk gösterdikleri belirlenmiştir. Bu nedenle bu kısımlarda nem probleminin olduğu düşünülmektedir.

Yosunlar; en yaygın görülen ikinci biyolojik bozulma etkenidirler. Hazırlanan yayılım haritası incelendiğinde; kuzey cepheden güney cepheye doğru yoğunluklarının azaldığı görülmektedir. Ayrıca tüm cephelerde geçerli olmak üzere; zemine yakın blok sıraları ve çatıya yakın blok sıraları üzerinde yoğunlaştıkları görülmektedir. Yaşamak için likenlere oranla daha fazla suya ihtiyaç duyan yosunların (Koç, 2014: 13-14) bu bölgelerde bulunması, taş malzemede doğrudan nemin varlığını işaret etmektedir.

Gelişmiş bitkiler; diğer biyolojik bozulma etkenleriyle benzer şekilde, kuzey ve batı cephede daha yoğun olmak üzere tüm cephelerde görülmektedirler. Bu tür bitkilerin cephelerdeki yayılımı incelendiğinde; tamamına yakınının zemin hizasındaki blok sıraları üzerinde buldukları görülmektedir. Gelişmiş bitkiler yaşamak için diğer biyolojik etkenlere göre daha çok suya ihtiyaç duyarlar. Zemine yakın blokların, toprakta bulunan neme maruz kalmaları bu bitkilerin gelişmesinde bir etken olarak değerlendirilmiştir. Bu bitkilerin inceleme sırasındaki durumları itibarı ile yapıyı ciddi derecede tehdit edecek boyutlarda olmadıkları değerlendirilmiştir.

Hayvansal atıklar; kuş dışkıları ve güney cephesinde yer alan bir kuş yuvasından oluşmaktadır. Söz konusu atıkların barındırdıkları fosfat cinsi tuzlar nedeniyle yapı malzemesinde tuz problemleri oluşmasına imkan sağlayabileceği değerlendirilmiştir. Yapılan spot tuz testleri neticesinde; hayvansal atıkların en yoğun görüldüğü güney cephesinin, fosfatlı tuzların en yoğun görüldüğü cephe olması ve ilgili tuz nedeniyle oluşan beyaz renkli lekelenmelerin söz konusu atıklarla aynı alanlarda bulunması; fosfatlı tuzların kaynağının hayvansal atıklar olabileceğini göstermektedir.

Biyolojik bozulmalar; malzeme yüzeyinde patinalanma, renk değişimleri, kabuk oluşumu ve pul pul dökülme gibi bozulmalar oluşmasına neden olabilir (Marano ve Diğerleri, 2016: 67). Bu yönüyle yapıda görülen biyolojik bozulmaların, renk değişimlerine neden oldukları belirlenmiştir. Ayrıca; mikroorganizmalar ve bitki toplulukları kimyasal ve fiziksel bozulmalara neden olurlar (Öcal ve Dal, 2012: 110). Varlığı tespit edilen bu tür biyolojik bozulmaların; çatlak oluşumları ve yüzey kayıpları oluşmasına katkı sağladıkları değerlendirilmektedir.

Fig. 1: Cephelerde yapılan görsel biyolojik bozulma haritaları.

Yapıda yaygın görülen bozulma türlerinden olan biyolojik bozulmaların özellikle likenler ve yosunlar nedeniyle ortaya çıktığı belirlenmiştir. Yayılımı oldukça fazla olan ve tahribatsız temizliği zor olan likenlere müdahale edilmemesi, yosunların ise seçilecek tahribatsız bir kimyasal ya da fiziksel yöntemle temizlenmesi uygun olacaktır.

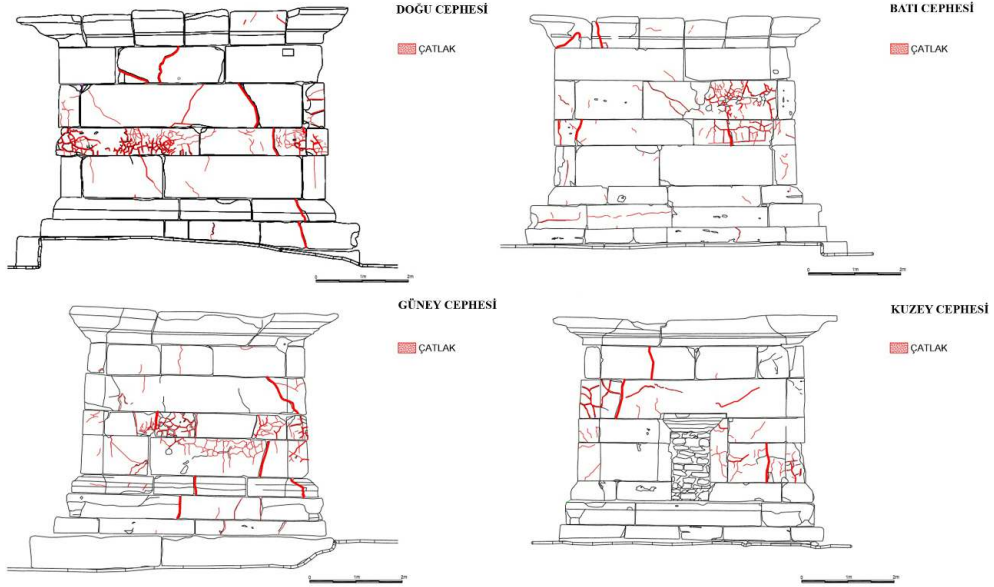
Çatlak oluşumları ve parçalar halinde ayrılmalar; mezar yapısında tespit edilen yapı için en ciddi tehdit oluşturan iki bozulma türüdür. Bu iki bozulma türünün cephelerdeki yayılım alanları incelendiğinde yoğunlukla aynı yatay blok sırası üzerinde yer aldıkları görülmektedir (Figür 2, Figür 3). Bu nedenle oluşmalarındaki etkenlerden en önemlisinin statik kaynaklı olduğu düşünülmektedir. Bunun nedeni, ilgili blok sıralarının çoğunlukla duvar örgüsündeki yüksekliği en düşük sıralar olması ve üzerine binen basıncın dağılımında, diğer blok sıralarına oranla daha az alana sahip olmaları olmalıdır. Ayrıca bu bloklar, cephelerde çimentolu onarım harcının en yoğun kullanıldığı bloklar arasındadır. Cephelerde görülen parçalar halinde ayrılmaların tamamına yakını, kılcal ve orta genişlikteki çatlakların büyük kısmı bu bloklar üzerinde görülmektedir. Bu nedenle çimentolu onarım harçlarının da bu bozulma türlerinin kaynaklarından biri olduğu düşünülmektedir. Tüm cepheler için; her iki bozulma türü ve onarım malzemeleri için ayrı haritalandırmalar yapılmış ve bir araya getirilmiştir. Haritalar üzerinde, söz konusu iki bozulma türünün, çimentolu onarım harçları ile birebir örtüşen sınırlara sahip olduğu görülmüş ve bu düşünce desteklenmiştir. Çimento içerisinde bulunan sülfat cinsi tuzların bu bozulma türleri ile ilişkisi değerlendirilmelidir. Tuz kristalleşmesine bağlı oluşan mekanik stres, çatlakların oluşmasına neden olan en önemli etkenlerdendir (Rothert ve Diğerleri, 2007: 193). Bu nedenle, harcın kullanıldığı bir blok üzerinden alınan numuneler laboratuvarında tuz testlerine tabi tutulmuş ve SO_4^{2-} türü suda çözünebilir tuzların varlığı tespit edilmiştir. Bu durum, çimentolu onarım harcı ile örtüşen bozulma türlerinin; çimento ve taş arasındaki genleşme ve direnç farklarından kaynaklı etkiler ile çimento kaynaklı tuzların etkileri neticesinde oluştuğunun bir göstergesi olmalıdır.

Çatlaklar; yapıya kapilarite ile nem taşınmasına (Torraca, 1982: 17; Yıldırım, 2007: 27), buna bağlı olarak biyolojik bozulmalara, donma-çözünme döngülerine ve tuz kristalleşmesi döngülerine neden olurlar (Dal, 2010: 49). Nem ile yapı malzemesine nüfuz eden tuzlar, parçalar halinde ayrılmalara ve malzeme kayıplarına neden olabilirler

(Steiger ve Charola, 2011: 264). Çatlaklar ve kapilarite nedeniyle yapı malzemesine nüfuz eden nem ve suda çözünebilir tuzların; biyolojik bozulmalar, renk değişimleri, parçalar halinde ayrılmalar ve malzeme kayıplarına neden olduğu değerlendirilmiştir.

Fig. 2: Cephelerde yapılan çatlak oluşumu haritaları.

etkenlerin önlenmesi adına planlanacak bir onarım faaliyetiyle; yapının duvar örgüsünde bulunan ve çimentolu harç kullanılan blokların indirilmesi ve çimentolu harcın temizlenmesi gerekmektedir. Buna ek olarak çatlak oluşumlarının yoğun görüldüğü yüzeylerde, seçilecek tahribatsız bir metot ile tuz temizliği yapılması faydalı olacaktır. Daha sonrasında yapılacak yeni onarım müdahalelerinde, yapının özgün taşı olan traverten ile fiziko-mekanik özellikleri uyumlu malzeme/malzemeler kullanılması uygun olacaktır. Ayrıca sağlamaştırma adına; traverten ile uyumlu fiziko-mekanik özelliklere sahip bir kireç harcı hazırlanarak, bozulmaların görüldüğü alanlara enjeksiyon yapılması önerilmektedir.

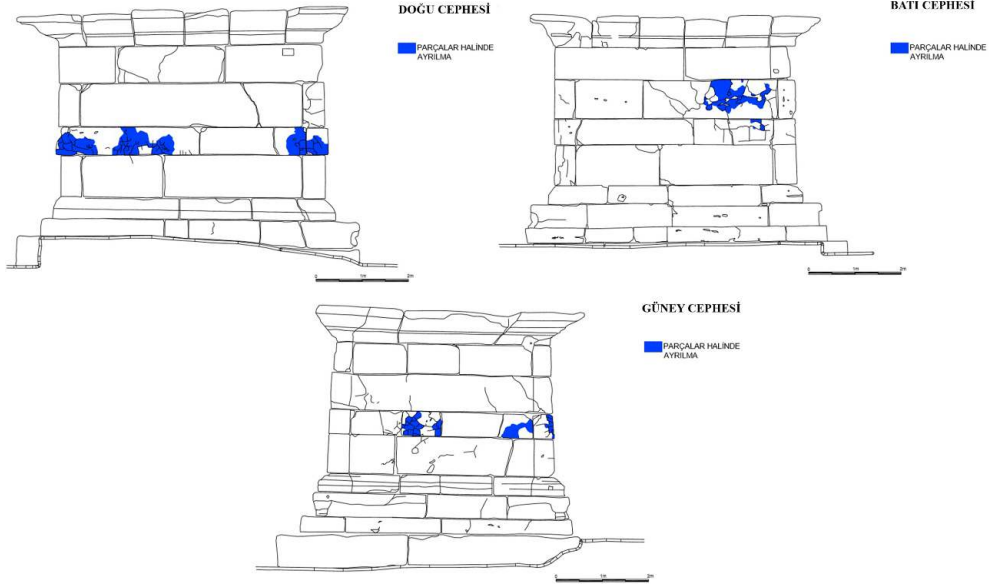
Fig. 3: Cephelerde yapılan parçalar halinde ayrılma haritaları.

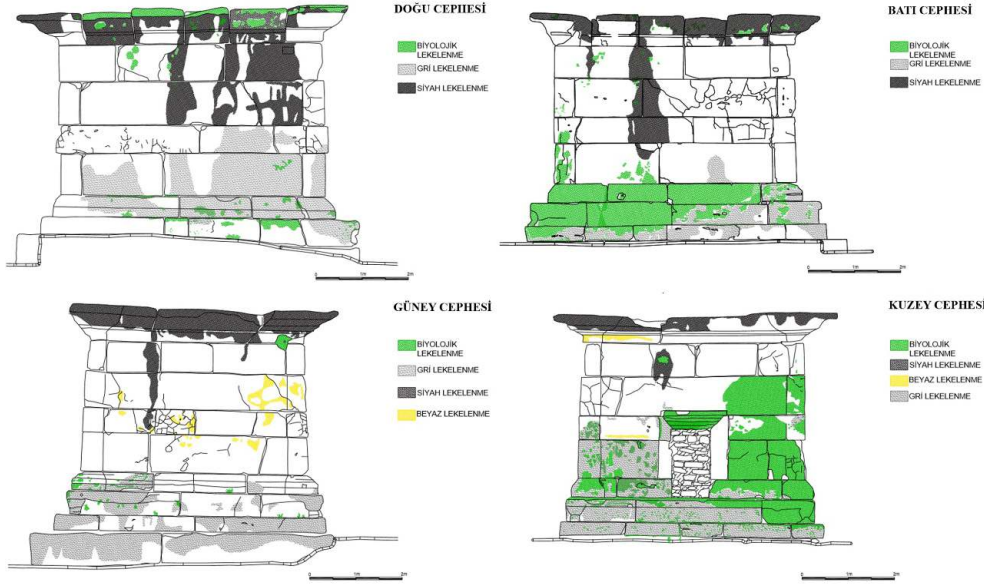
Renk değişimleri; yapının tüm cephelerinde oldukça yaygın görülen ve kendi içerisinde dört ayrı türde varlık gösteren bir bozulma türü olarak değerlendirilmiştir. Bunlar; biyolojik lekelenmeler, gri lekelenmeler, siyah lekelenmeler ve beyaz lekelenmelerdir.

Biyolojik lekelenmelerin oluşumuna neden olan etkenler; yosunlar, likenler, gelişmiş bitkiler ve hayvansal atıklardır. Yosunlar ve gelişmiş bitkiler yeşil ve kahverengi tonlarında, likenler beyaz ve sarı tonlarında, hayvansal atıklar kahverengi tonlarında lekelenmelere neden olmaktadır. Oluşturulan renk değişimi haritalarında, biyolojik lekelenmelerin cephelerdeki dağılımları incelenmiş; yoğun olarak zemine yakın ve çatıya yakın blok sıraları üzerinde buldukları anlaşılmıştır (Figür 4). En büyük yoğunluk kuzey cephesindedir. Kuzey cephenin güneş ışınlarına daha az maruz kalması nedeniyle daha geç kuruması ve daha nemli kalması biyolojik bozulma ve lekelenmelere uygun ortam sağlamıştır.

Gri lekelenmelerin yayılım alanları, renk değişimi haritaları üzerinde incelenmiş ve tamamının zemine yakın blok sıraları üzerinde görüldüğü anlaşılmıştır. Bu nedenle zeminden yükselen nem ile taşınan yabancı maddelerin ve suda çözünebilir tuzların, gri lekelenmelerin oluşmasında etkili olduğu düşünülmüştür. Bu doğrultuda kuzey ve güney cephelerden numuneler alınarak spot tuz testlerine tabi tutulmuştur. Tespit edilen NO_2^- ve Cl^- gibi suda çözünebilir tuzların, gri lekelenmelerin oluşumunda neden oldukları belirlenmiştir.

Benzer şekilde siyah lekelenmelerin haritalar üzerindeki dağılımı incelendiğinde, tamamının çatı ve çatıya yakın blok sıraları üzerinde görüldüğü anlaşılmıştır. Yayılım şekilleri incelendiğinde; çatıdan zemine doğru etki alanının ve yoğunluğunun azaldığı görülmektedir. Bu nedenle oluşumdaki ana etkenin gri lekelenmelerde olduğu gibi çatıda biriken ve cepheye etki eden nem, taşıdığı yabancı maddeler ve suda çözünebilir tuzlar olduğu değerlendirilmiştir. Çatıya yakın alanlarda görülen siyah lekelenmeler ile biyolojik lekelenmelerin tamamının çakışık durumda olması, biyolojik türlerin yaşaması için suyun gerekliliği; siyah lekelenmelerin oluşumunda nemin etkisini gösterir bir durumdur.

Beyaz lekelenmeler yapıda görülen renk değişimlerinden en az yoğunlukta olanıdır. Özellikle güney cephede yoğunluk gösterir. Haritalar üzerinde yayılım alanları ve şekilleri incelendiğinde, diğer tüm renk değişimlerinin ve bozulma türlerinin aksine diğer bozulma türleri ile bütünleşik bir yayılım göstermedikleri görülmektedir. Bu nedenle oluşmalarına neden olan etkenin, yüzeyde oluşan bir yabancı madde veya tuz birikimi olduğu değerlendirilmiştir. Bu doğrultuda kuzey ve güney cephelerde beyaz lekelenme görülen alanlardan numuneler alınmış ve spot tuz testlerine tabi tutulmuştur. Yapılan testler neticesinde yüzeyde biriken maddenin SO_4^{2-} ve PO_4^{2-} türü suda çözünebilir tuzlar olduğu anlaşılmıştır. Bu nedenle beyaz lekelenmelere neden olan etkenin çiçeklenme olduğu anlaşılmıştır.

Fig. 4: Cephelerde yapılan renk deęiřimi haritaları.

Renk değişimleri; yapının tüm cephelerinde yoğun varlık gösteren bir bozulma türüdür. Tespit edilen dört farklı renk değişimi türüne neden olan etkenler; yapı malzemesine nüfuz eden nem, nemin taşıdığı suda çözünebilir tuzlar(NO_2^- , Cl^- , SO_4^{2-} ve PO_4^{3-}), su ve rüzgar vb doğal yollarla taşınan ve yüzeyde birikim yapan yabancı maddeler, biyolojik bozulmalar olarak belirlenmiştir. Gri lekelenmeler ve siyah lekelenmeler için kağıt hamuru ve kil gibi malzemelerle uygulanacak tahribatsız bir teknik ile yüzey temizliği yapılması gerekmektedir. Bu tür bir uygulama yüzeyde oluşan tuz kaynaklı renk değişimlerinin temizlenmesi ve farklı bozulma türlerinin durdurulması için de faydalı olacaktır.

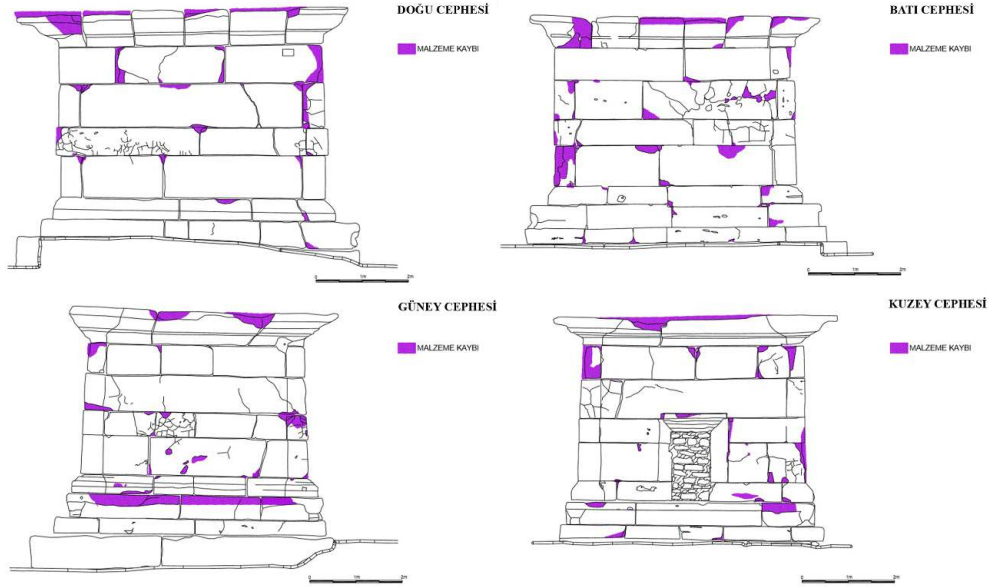
Malzeme kayıpları; yapıyı tehdit eden önemli bozulma türlerinden biri olarak tüm cephelerde görülmektedir. Yapıda; parça kopması ve yüzey kaybı olmak üzere iki ayrı türde malzeme kaybı görülmektedir.

Her bir cephe için hazırlanan malzeme kaybı haritalarında; parça kopmalarının yoğunlukla çatıyı oluşturan bloklar üzerinde görüldüğü ve zemine inildikçe yoğunluklarının azaldığı görülmektedir (Figür 5). Tüm bozulma türlerinin bir arada gösterildiği haritalarda, parça kopmalarının yoğunlaştığı çatı bloklarında yoğunluk gösteren iki farklı bozulma ön plana çıkmaktadır. Bunlar; siyah lekelenmeler ve biyolojik bozulmalar/lekelenmelerdir. Çakışık alanlarda bulunan bu iki bozulma türü ile parça kopmalarının birbirlerini tamamlar durumda oldukları görülmektedir. Nem; hem renk deęişimlerinin oluşmasına neden olan yabancı maddelerin ve suda çözünebilir tuzların taşınmasına (Fitzner ve Heinrichs, 2001: 24) hem de biyolojik türlerin yaşamasına imkan sağlayarak biyolojik bozulmaların ortaya çıkmasına neden olmaktadır (Koç, 2014: 13-14). Malzemeye nüfuz eden nem ve çözünebilir tuzların, atmosferdeki ısı deęişimleri nedeniyle donma veya buharlaşmaya baęlı hacim genişlemesi sonucu oluşturdukları tahribat, zamanla yüzeyden parça kopmasına sebep olur (Rodrigues, 2015: 268; Gomez Heras ve McCabe, 2015: 5). Bu nedenle; parça kopmalarına neden olan etkenlerden birinin nem ve çözünebilir tuzlar olduđu düşünölmektedir. Ferrero, 1993 yılında yapının kısmen yıkılmış ve başta çatı kısmı olmak üzere, blokların pozisyonlarında kaymalar olduğunu bildirmiştir (Ferrero, 1994: 350). Blok düşmeleri ve yıkılmalar, parça kopmalarının oluşumuna neden olabilecek bir dięer etken olarak düşünölmektedir.

Yüzey kayıpları; yapıda genellikle duvar örgüsünü oluşturan bloklar üzerinde, çatlaklarla ve parçalar halinde ayrılmalarla yakın ilişki içerisinde gözlemlenirler. Buna ek olarak; yüzey kayıplarının çoğunlukla bulunduğu bloğun dięer bir blokla birleştii kenarlar ve köşeler üzerinde yer aldığı anlaşılmıştır. Bu durumun nedeni duvar

örgüsündeki yük dağılımının eşit olmamasından kaynaklı, fazla basınç olarak düşünülmektedir. Buna neden olan faktör; 1993 yılında yapı onarılmadan önce duvarlarda konveks ve konkav biçimli eğilmelerin varlığının bildirilmesi ile ilgilidir (Ferrero, 1994: 350). Onarımdan önce duvar örgüsünde oluşan bu durum, basıncın eşit dağılmamasına ve bu nedenle blokların birbirine temas ettiği kenar ve köşelerde kırılmaların oluşmasında etkili olmalıdır.

Fig. 5: Cephelerde yapılan malzeme kaybı haritaları.

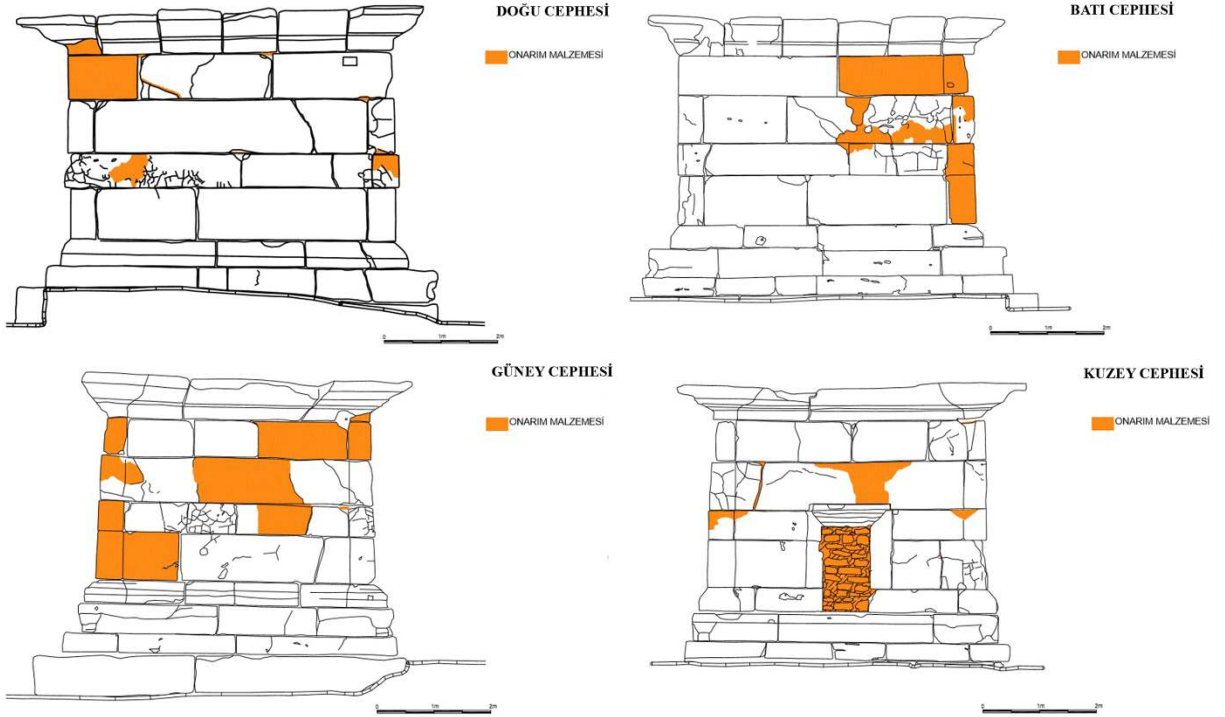
Yapıda görülen bozulma türlerinin yanı sıra tüm cepheler için onarım malzemelerinin dağılım haritası çıkarılmıştır (Figür 6). Tüm cepheler için; hazırlanan biyolojik bozulmalar, renk değişimleri, çatlak oluşumları, parçalar halinde ayrılmalar, malzeme kayıpları ve onarım malzemeleri haritaları bir araya getirilmiş ve bozulmaların türleri, kaynakları ve dağılımları incelenmiştir (Figür 7). Bu incelemeler sonucunda tüm bozulmalar için uygulanması gereken müdahaleler adına önerilerde bulunulmuştur.

Fig. 6: Cephelerde yapılan onarım malzemeleri haritaları.

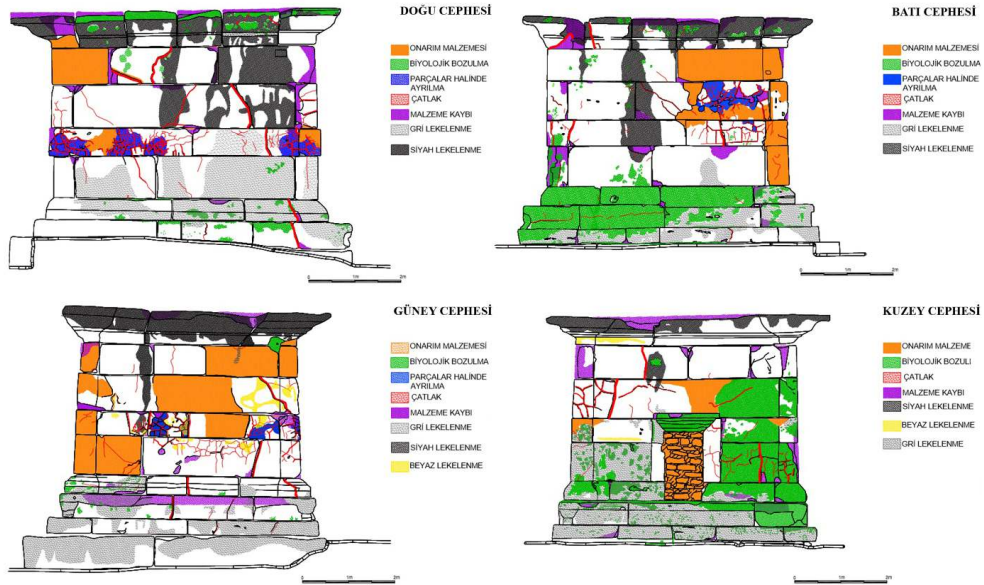
Fig. 7: Cephelerde görülen bozulma türleri ve onarım malzemeleri haritaları.

Parçalar halinde ayrılmalar ve çatlak oluşumları; yapıda önemli derecede varlık gösteren ve yapıyı ciddi derecede tehdit eden bozulma türlerindedir. Oluşumlarına neden olan etkenler; onarım malzemesi kaynaklı ve dış kaynaklı suda çözünbilir tuzlar, yapı malzemesinde biriken nem, duvar örgüsündeki bozukluklar nedeniyle oluşan basıncın eşit dağılmaması durumu ve biyolojik bozulmalar olarak belirlenmiştir. Bu

Yapıda görülen tüm bozulma türlerinin oluşumuna neden olan etkenlerin tamamı nem ile ilişkilidir. Bu nedenle söz konusu bozulmaların durdurulması için fazla nemin yapı malzemesinden uzaklaştırılması gerekmektedir. Nem; zeminden yükselen nem ve çatıdan ve cepheden yapıya etki eden nem olmak üzere iki farklı yolla yapıya ulaşır. Bu iki kaynağın engellenmesi için, çatıya basit bir drenaj sistemi uygulanması ve zemindeki nemli toprak ile olan ilişkinin azaltılması gerekmektedir. Bu sebeple; yapının üzerine inşa edildiği anlaşılın masif steirobat bloklarının etrafındaki toprak tabakanın kısmen kaldırılması önerilmektedir. Bu işlem nedeniyle, statik açıdan oluşabilecek tehditlerin önüne geçmek adına yapının zemine oturumunun incelenmesi faydalı olacaktır. Bu inceleme sonunda steirobat bloklarının yapıyı taşıyacak konumda ve dayanımda olduğu sonucunun ortaya çıkması halinde, yapının etrafındaki toprak tabakasının kaldırılması uygun olacaktır. Çatıdan ve cepheden gelen nem için; öncelikle yapıdaki orijinal drenaj sisteminin onarılması gerekmektedir. Onarım kapsamında düz çatılı olan yapının çatısına doğal bir onarım malzemesi ile kaplama yapılması ve derin çatlaklar bulunan sima bloklarında gerekli alanlara dolgu yapılması önerilmektedir. Daha sonrasında basit bir drenaj sistemi eklenerek yağışlarla etki eden suyun tahliyesi sağlanmalıdır.
