## PERTEVNIYAL VALİDE SULTAN MOSQUE: PREPARATION OF THE CONSERVATION PROJECT OF THE STONE FACADES AND INTERVENTIONS SUMMARY

## Aksaray, Pertevniyal Valide Sultan Camii: Doğal Taş Cephelerin Konservasyon Projelerinin Hazırlanması ve Yapılan Uygulamalar

Araş. Gör. İREM VERDÖN'  
Prof. Dr. AHMET ERSEN'

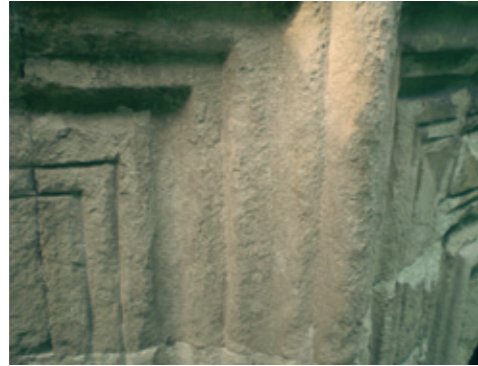
Sekil 6.  
Gri renkli  
kumlu kireçtaşı

kil 6), %30 oranında kum, %10 oranında kil ve %60 oranında CaCO<sub>3</sub> içeren gri renkli, ince taneli, kumlu kireçtaşıdır (Tablo 1). İnce kesitlerin polarizan mikroskop altında incelenmesi sonucu, boşlukları dolduran amorf kalsitin yanında, kalsit kristalleri, alterasyon ürünü demir oksitler ve mikro fosiller görülmüştür (Tablo 2). Taşın toplam gözenekliliği %12, yoğunluğu 2,67 g/cm<sup>3</sup>tür.

*Gri renkli kumlu kireçtaşı* (Şekil 6), harim cephelerinde pencerelerin yer aldığı orta kısımlarında; kulelerin soğan kubbeli bitişlerinde ve hünkâr kasrı çatı parapetinde kullanılmıştır. Ayrıca kuzeydoğu ve güneybatı cephelerinin alınlıklarında ve köşelerdeki kulelerin çitli kotlarında da gri renkli kumlu kireçtaşına rastlanmaktadır.

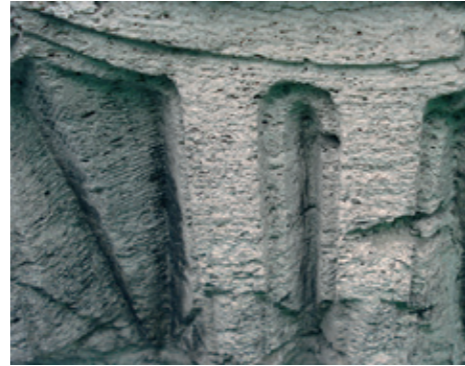
Sekil 7.  
Bej renkli  
organik kalker

feki, Bakırköy kireçtaşı, maktrali kireçtaşı), (Şekil 7), deniz kabuklarının kalsiyum karbonat çimento ile bağlanarak taşlaşmasından meydana gelmiş organik kalıktır. Asit kaybı deneyinde %5 oranında kil içerdiği görülmüştür (Tablo 2). İnce kesitlerde kavkaların yanı sıra opak mineraller (demir oksitler) ve kalsit kristalleri görülmektedir (Tablo 3). Taşın toplam gözenekliliği %14, yoğunluğu 2,65 g/cm<sup>3</sup>tür.

*Bej renkli organik kalker (küfeki)* (Şekil 7), ana yapının cephelerinin kaide bölümünde, kasnakta, minarelerde, hünkâr kasrı giriş kısmı cephesinde, kulelerin alt kotlarında ve kısmen alınlıkta kullanılmıştır.

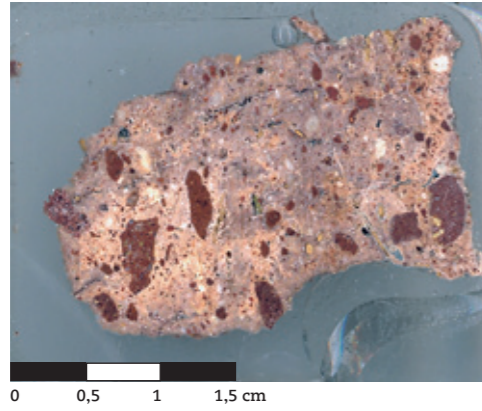
Şekil 8. 1 kod'lu örneğin kalın kesiti

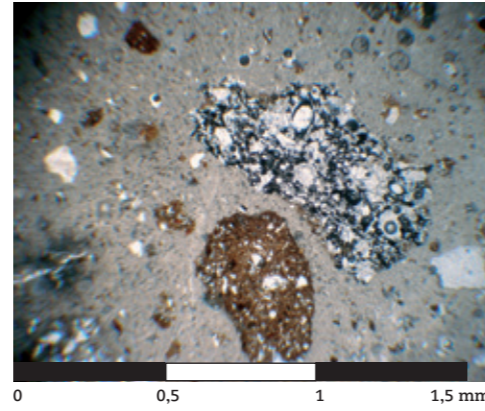
bağlayıcı:agrega oranı 2:3 olan horasan harcı olduğu anlaşılmaktadır (Tablo 3,4,5). Asit kaybı ve elek analizi deneyinde 4mm elek altı tuğla kırığı çıkmamış olmasına rağmen, kalın kesitte 4mm elek altı tuğla kırığı olduğu görülmektedir (Tablo 3; Şekil 8). El örneğinin mikroskop altında incelenmesi esnasında ve ince kesitlerde %15 civarında 2mm altı kireçtaşı kırığı görülmüştür (Şekil 9). Dolayısıyla,

Şekil 9. 1 kod'lu örneğin ince kesitinde (tek nikel) görülen tuğla kırıkları

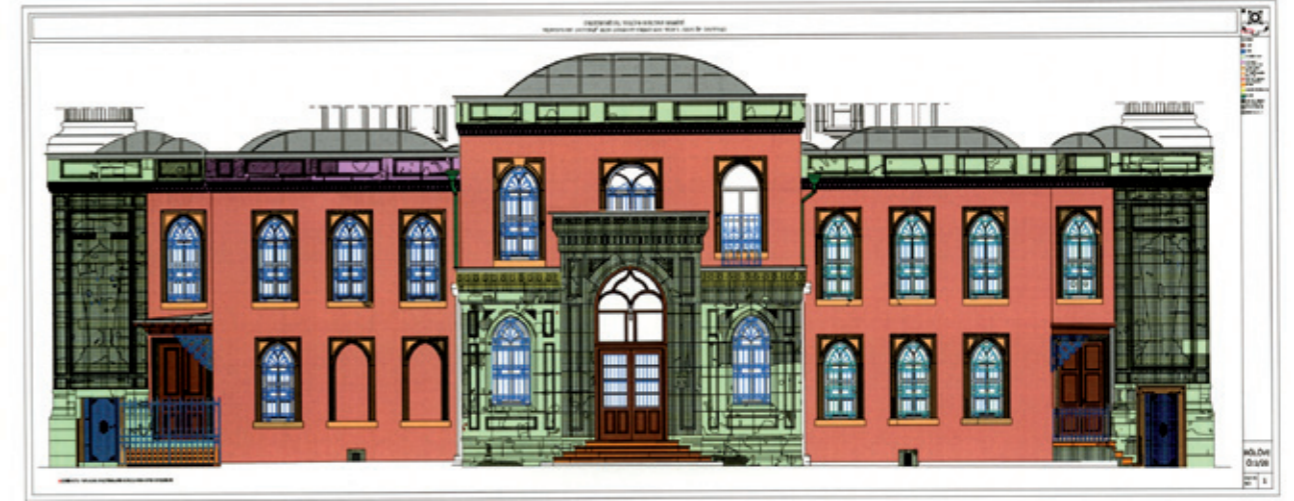
Şekil 10. Son cemaat yeri ve hünkâr kasrı kuzey-batı cephesi malzeme tespit paftası

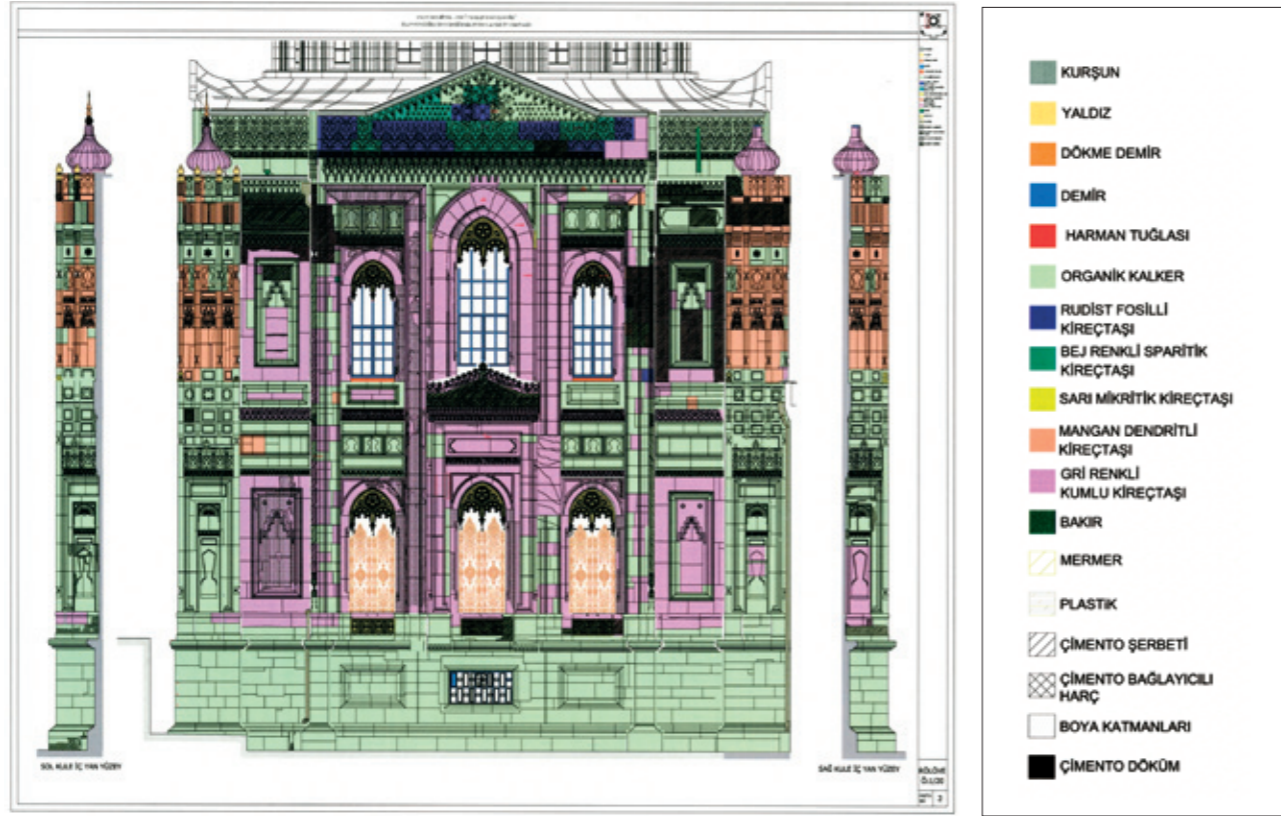
Şekil 11. Kuzeydoğu cephesi malzeme tespit paftası

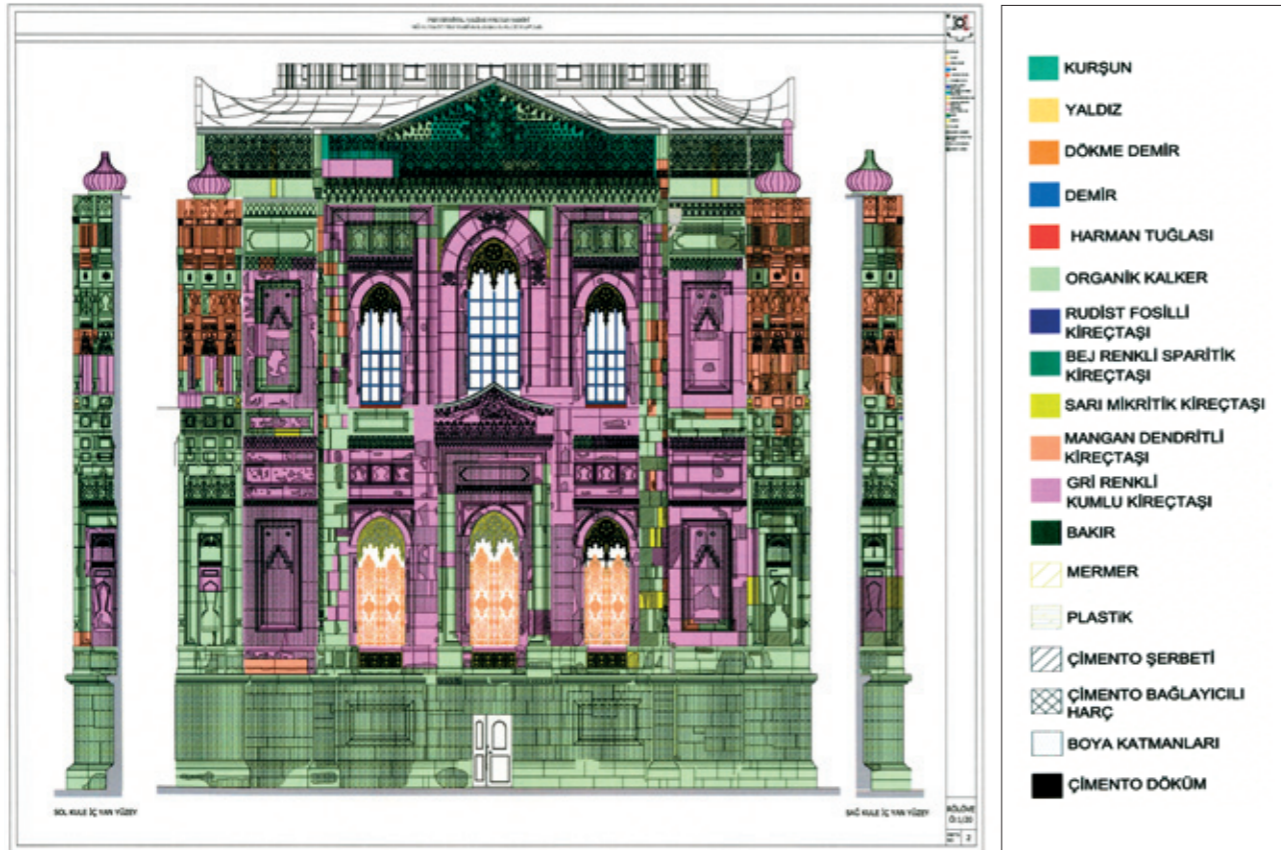
Şekil 12. Güneybatı cephesi malzeme tespit paftası

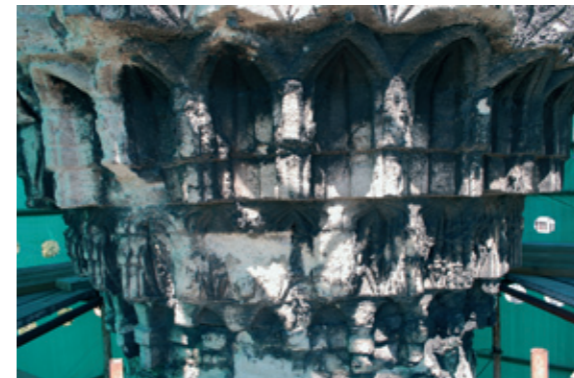
Şekil 13. Serefenin altındaki mukarnas bandında görülen siyah kabuk oluşumu

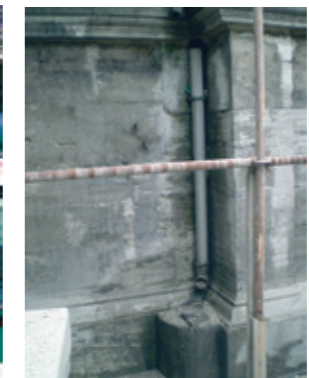
Şekil 14. Ana yapının kaidesinde görülen yüzey kirliliği

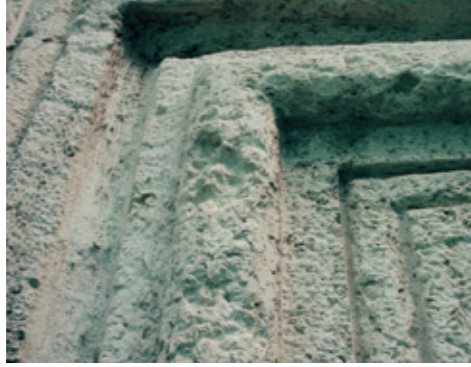
Şekil 15. Kireçtaşının alçıtaşına dönüşmesi ve yıkanarak çözümlenmesi sonucu oluşan 5 cm'den az yüzey kaybı

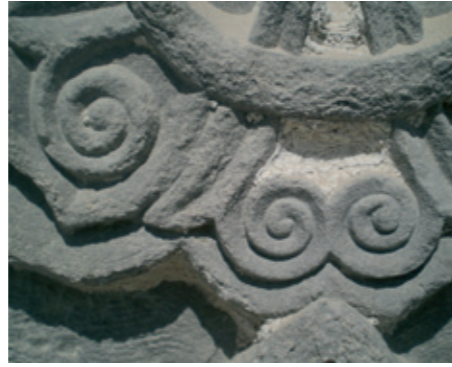
Şekil 16. Gri renkli kumlu kireçtaşından bezemelerde görülen 1. derece form yumuşaması

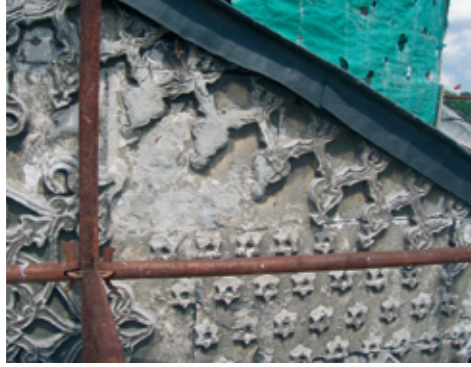
Şekil 17. Gri renkli kumlu kireçtaşından bezemelerde görülen 2. derece form yumuşaması

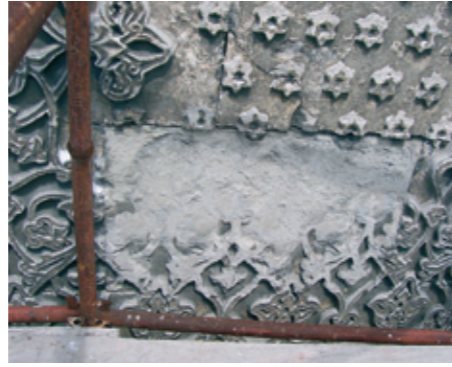
Şekil 18. Gri renkli kumlu kireçtaşından bezemelerde görülen form kaybı

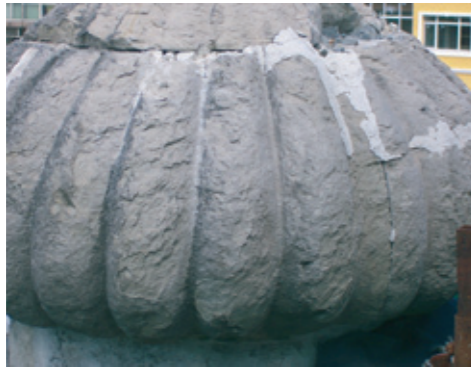
Şekil 19. Kavlanma görülen yüzeye bir örnek

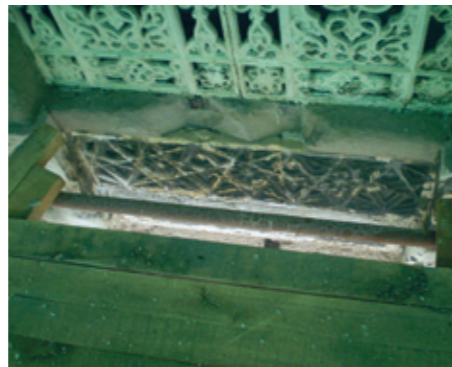
**Parça kopması:** Özellikle korozyon sonucu kesiti büyüyen demir elemanların taşı patlatması sonucu görülen büyük parça kopmaları, bu başlık altında toplanmıştır (Şekil 20).

Şekil 20. Denizliklerde metal korozyonuna bağlı parça kopması

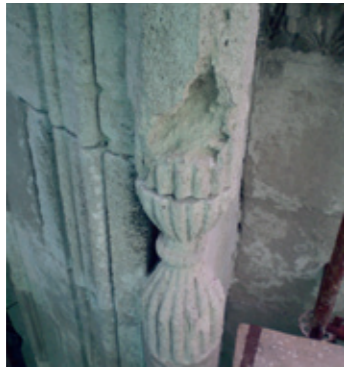
Şekil 21. Oyuklanma

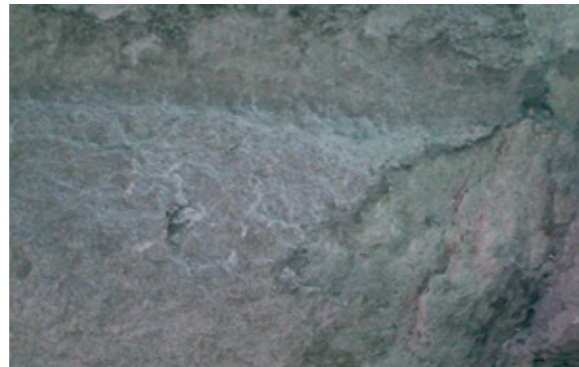
Şekil 22. Çiçeklenme görülen yüzeye bir örnek

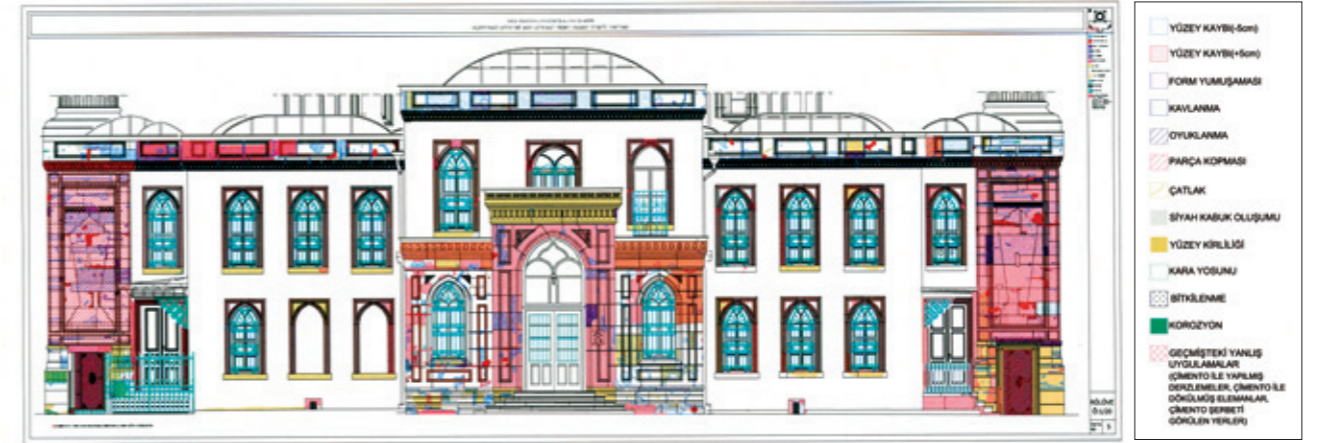
Şekil 23. Son cemaat yeri ve hünkar kasnı kuzeybatı cephesi hasar analizi paftası

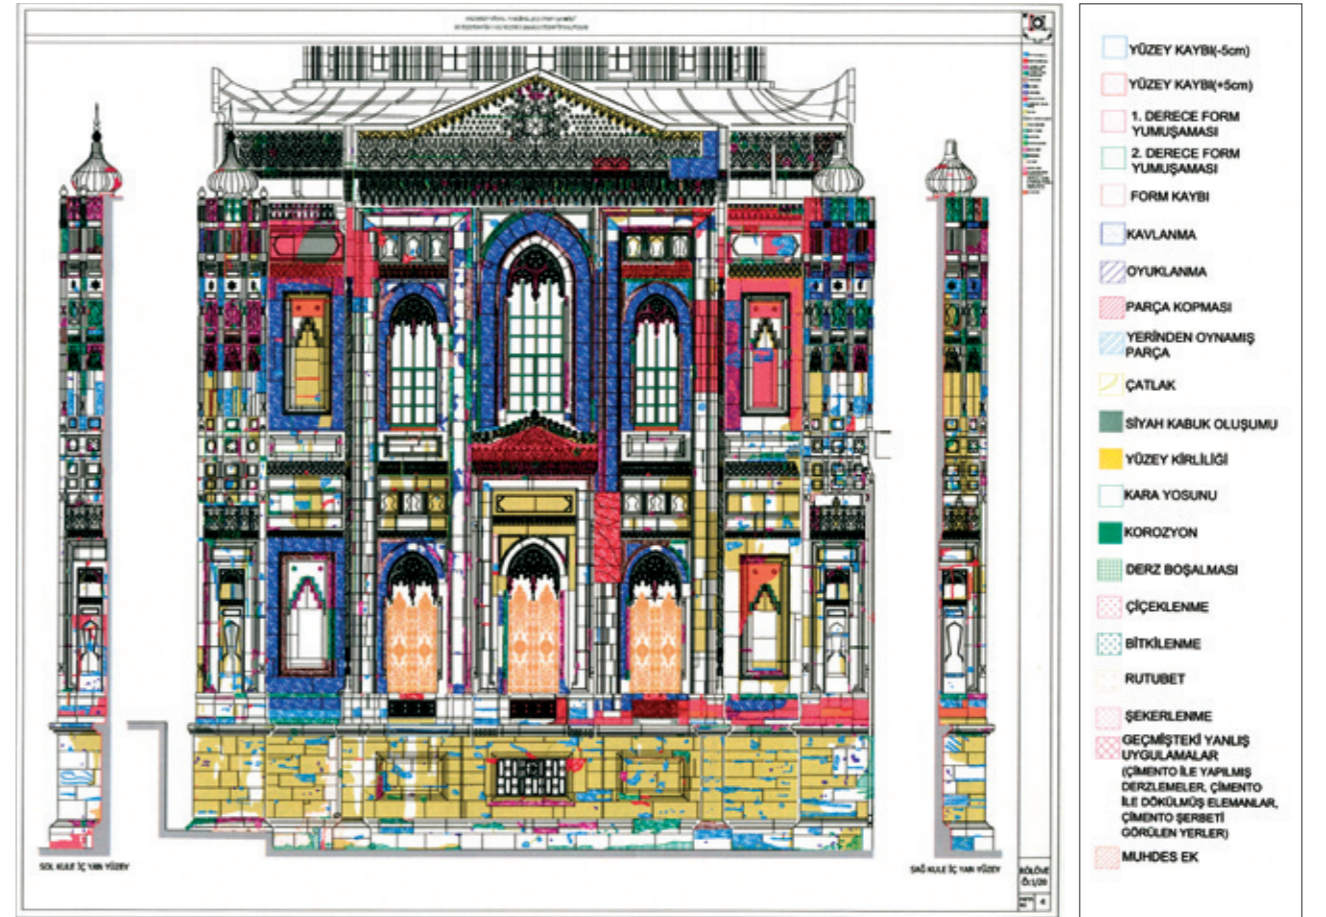
Şekil 24. Kuzeydoğu cephesi hasar analizi paftası

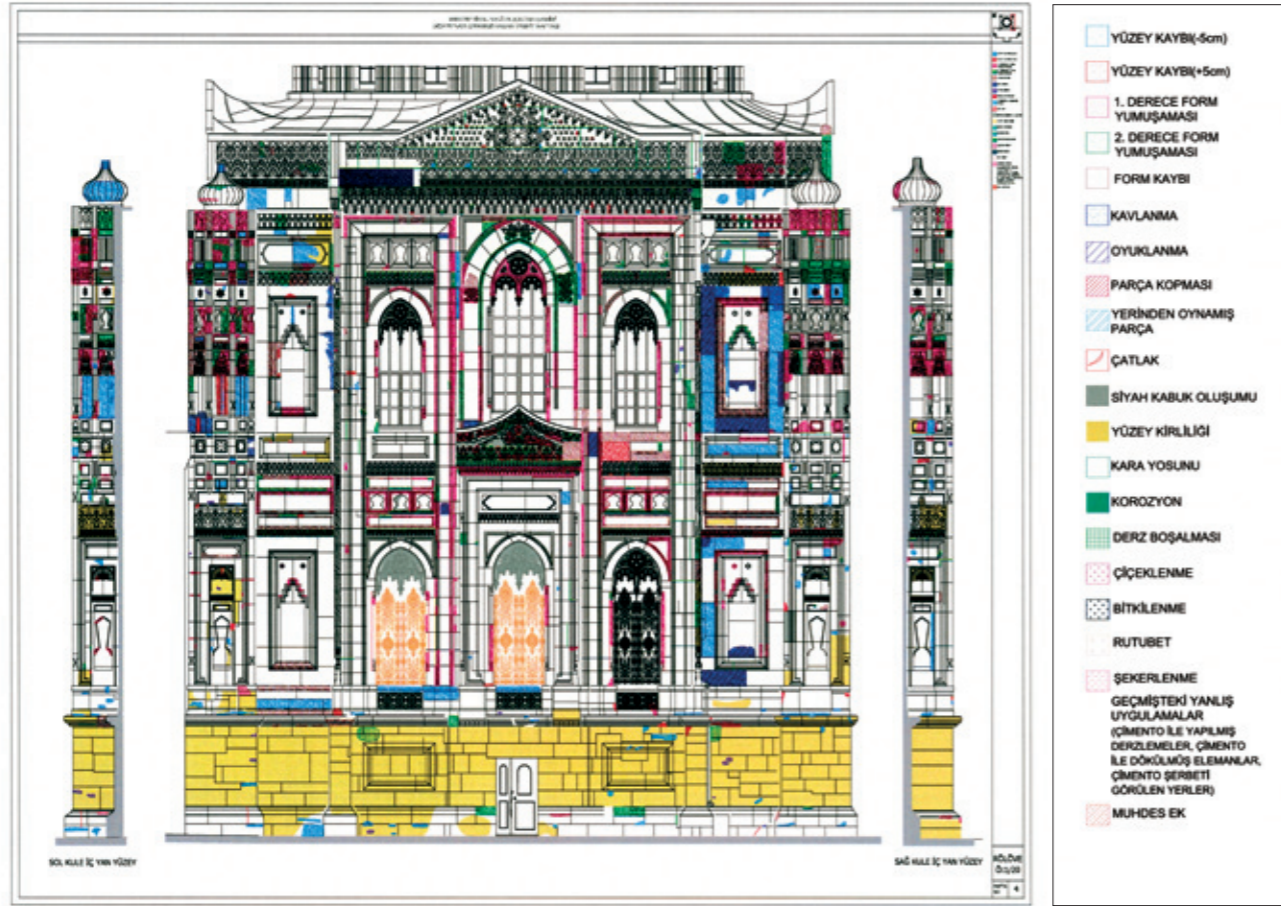
Şekil 25. Güneybatı cephesi hasar analizi paftası

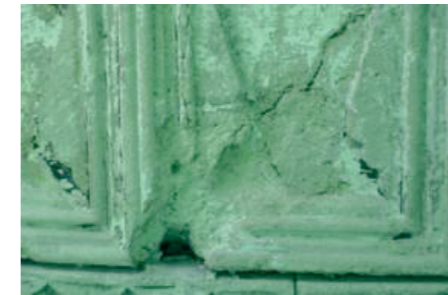
Şekil 31. Plastik onarım öncesi görünüm

Plastik onarımlarda kullanılacak harcın tasarımı, laboratuvar ve şantiyede yapılan ön çalışmalar ile belirlenmiştir. Hidrolik kireç, taş kırığı ve tozu, polipropilen lif ve seyreltilmiş akrilik reçine ile hazırlanan harcın, çeşitli renk ve büyüklüklerde taş kırığı ve tozları ile uygulanacağı taşa en yakın doku ve renk tonu elde edilmeye çalışılmıştır (Şekil 31, 32). 1-3cm çapında delikler şeklinde olan kısımlarda dolgu olarak, daha geniş kısımlarda paslanmaz çelik donatılı olarak uygulanmıştır.

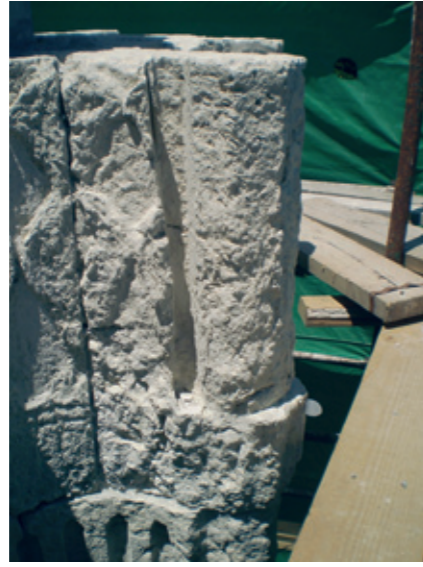
Şekil 33. Taş değişimi öncesindeki görünüm

mış ve gözenekliliğine bakılmıştır. Ocaktan alınan taşların ise tüm fiziksel ve mekanik analizleri yapılarak, petrografik olarak tanımlanmıştır. Yapılan deneysel çalışmalar sonucunda, yapıda kullanılmış olan bej renkli organik kalker ve mangan dendritli kireçtaşları yerine Pınarhisar, Erenler Köyü'nden çıkan krem-bej renkli organik kalkerin kullanılması uygun görülmüştür. Gri renkli kumlu kireçtaşı yerine İzmit, Kısalar Köyü'ndeki taş ocağından çıkan gri renkli taşın, krem renkli spartik kireçtaşı yerine ise Antalya'dan "Lymra beji" olarak adlandırılan kireçtaşının kullanılması kararlaştırılmıştır. (Şekil 33-34).
