A CASE STUDY FOR THE RESTORATION AND CONSERVATION METHODOLOGY OF TIMBER CIVIL ARCHITECTURE - 2

Bir Ahşap Yapıda Koruma-Uygulama Metodolojisi-2

ÇİĞDEM KÖROĞLU
ESRA KUDDE*

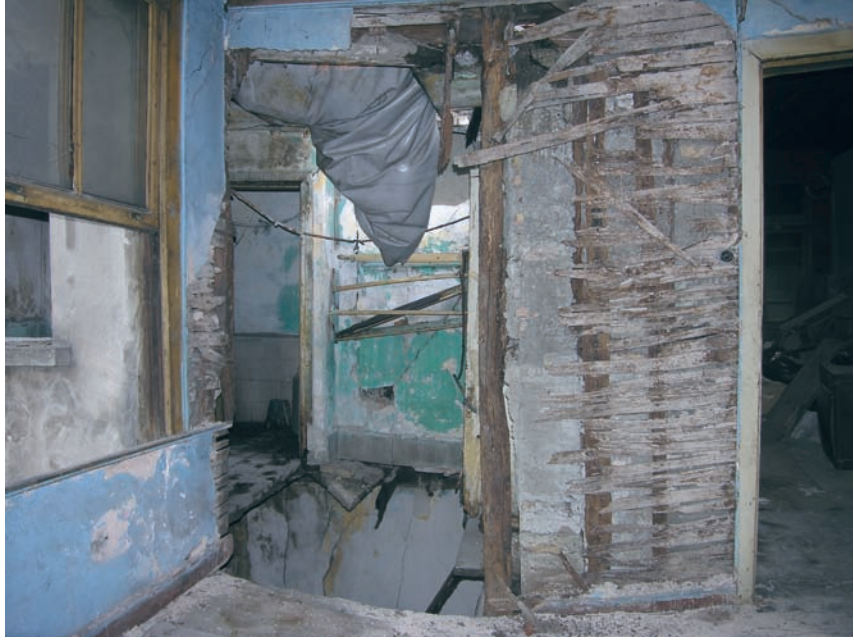
İlk makalede yer verilen malzeme, dönem ve hasar tespitleri ile analizlerin ışığında, verilen ilk restorasyon kararı: yapının, niteliksiz III.Dönem eklerinden ve bozulmayı hızlandırıcı müdahalelerden arındırılması olmuştur. Tespit edilen ve 3.maddede ayrıca tanımlanacak olan bu eklenmeler, yapının taşıyıcılık açısından zayıf ve kritik noktalarında olup; yapı ölçeğine kadar varan çeşitli büyüklüklerde idi. Buna karşılık, yapının taşıyıcı sistemi, genel olarak orta, özellikle kuzey bölümünde (Şekil 3) ise aşırı derecede hasarlı olarak tanımlanmıştır.

Şekil 3. İkinci kat, 2K04-2K05 mekanlarındaki yapısal hasar

Sökümler esnasında ve sonrasında, yapının statik dengesinin değişmesi riski, tamiri güç yeni problemlere yol açabileceği için; herhangi bir müdahale öncesinde, yapının desteklenmesi ve yüklerin güvenle zemine aktarılması gerekli görülmüştür. Öncelikle, üzerindeki çatı yüklerini kısmen temizleyebilmek üzere, yapının aşırı derecede hasarlı olan kuzey köşesinden başlayarak geçici destekleme yapılmıştır (Şekil 4). Güvenlik tedbiri olarak, ahşap taşıyıcılarının büyük oranda işlevini yitirdiği duvarlar üzerine oturtulan ağır ıslak hacim ekleri (*mutfak ve banyo işlevli ek mekanların muhdes kargir duvarları ve beton döşemele-*ri) desteklenmiş (Şekil 5); ardından, tüm katlarda bu ahşap iskele devam ettirilerek, yapının çökme tehlikesi altındaki kuzey köşesi içeriden askıya alınmıştır (Şekil 6).

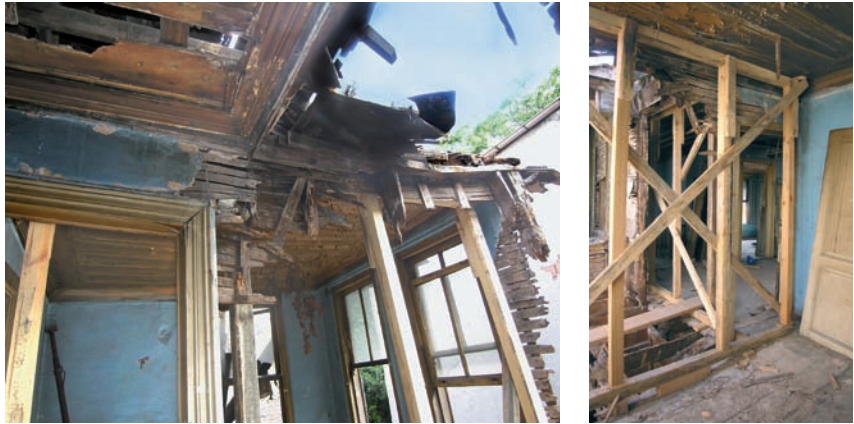
Şekil 4. Yapının kuzey bölümü, 2K04 mekanının geçici olarak desteklenmesi (2008)

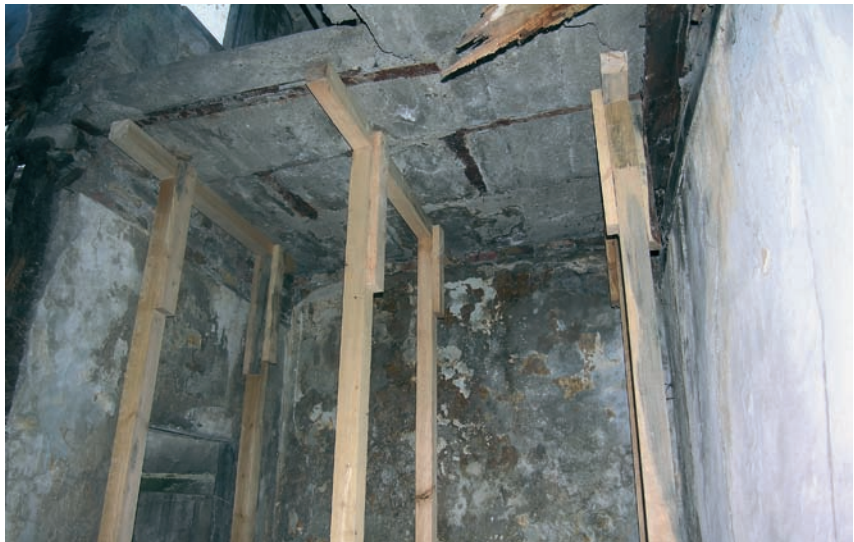
Şekil 5. Muhdes beton döşemenin desteklenmesi (Temmuz 2008)

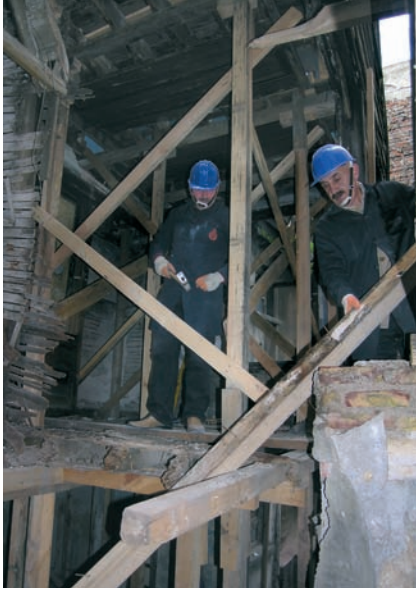
Şekil 6. Geçici askı iskelesinin kurulması (2008)

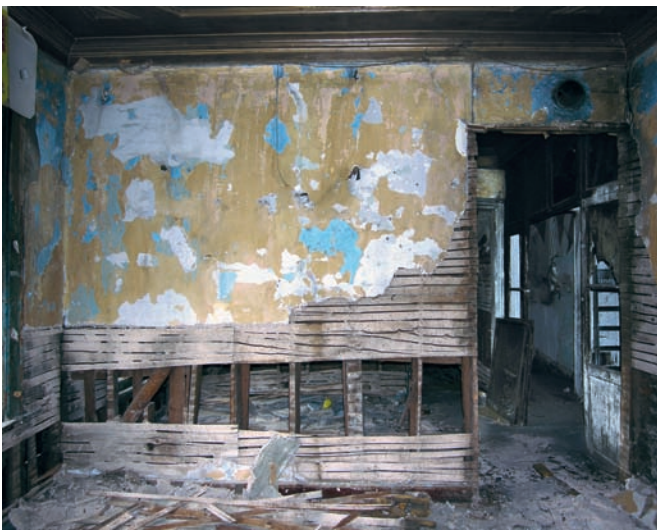
Şekil 10. Birinci kat 1K09- D1 duvarının kısmi söküm sonrası durumu (2008)

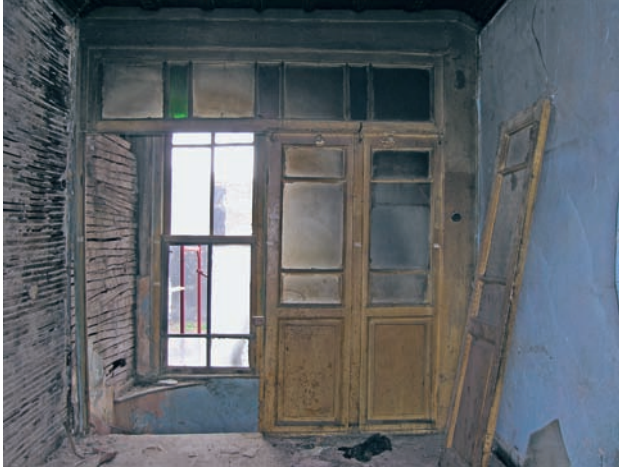
Şekil 14. İkinci kat, AB01-2K01 numaralı dönem eki ahşap bölmenin sökümü

■ Aynı işlemler, ikinci kattaki 2K01 numaralı merdiven holünde yer alan, desenli/renkli camları ve profil detayları ile korunması gerekli nitelikli bir dönem eki olarak kabul edilen ahşap bölme (AB01-2K01; Şekil 14) için de uygulanmıştır.

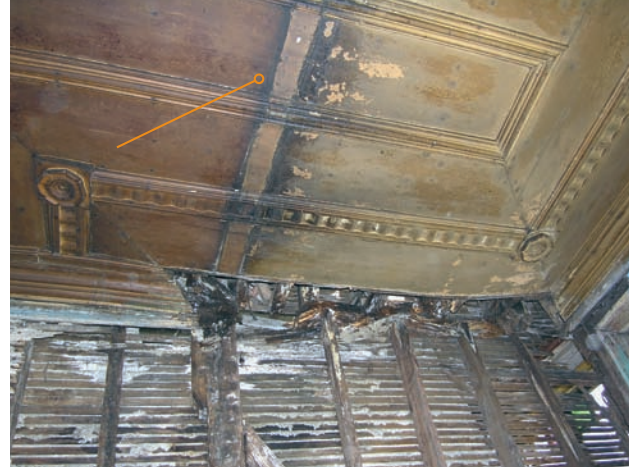
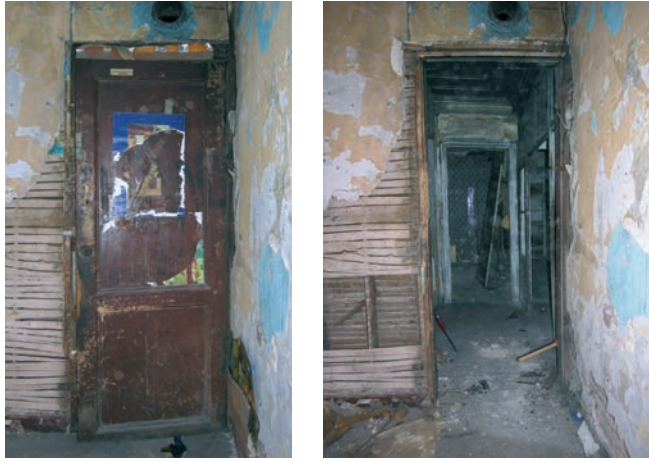
Şekil 15. Birinci kat, sökümü yapılan K14-1K09 numaralı ahşap kapı

■ İç ahşap kapıların çoğunda, özellikle kasalarda, zaman içinde yeni kilit eklemek için çakılan çok sayıda çivi ve buna bağlı aşınmalar ile kapıların tekamelik bölümlerinde malzeme kayıpları gibi önemli derecede bozulmalar gözlenmiş; boya sökümü ve onarım (*kısmi bütinleme, parça değiştirme gibi*) işlemlerinden sonra tekrar kullanılabilir durumda olduğu tespit edilen kapılar dikkatle sökülmüş (Şekil 15) ve isimlendirilmişlerdir. Ahşap atölyesinde gerekli bakım ve onarım işlemlerinden geçirildikten sonra tekrar kullanılmak üzere, korunacak diğer yapı elemanları ile bir-

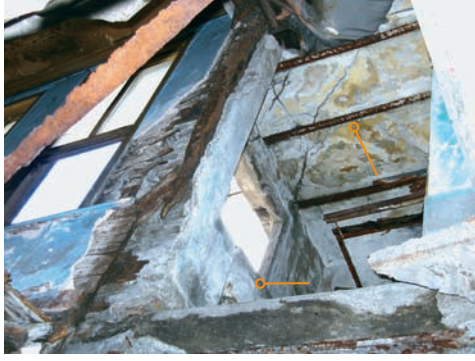
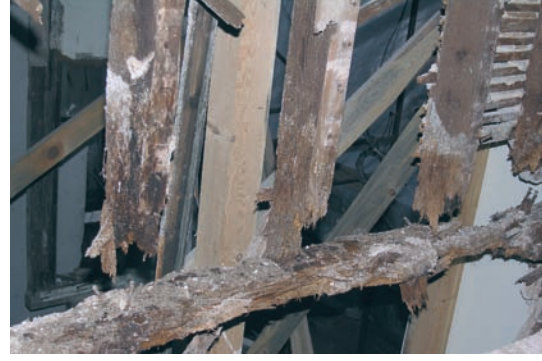
Şekil 20.
Taşıyıcı iş-
levini yitiren
ahşap ele-
manlar

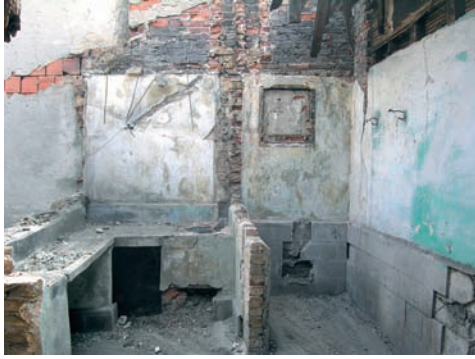
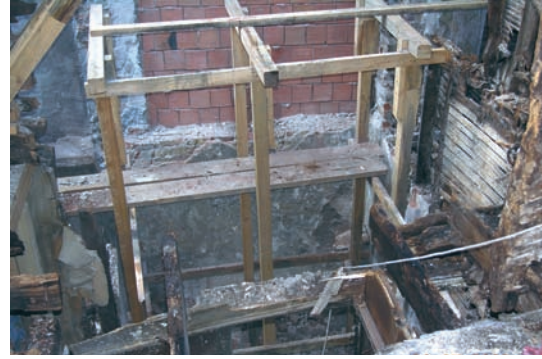
Yapının ikinci katında, ıslak hacimler için mekan oluşturmak amacıyla, tuğla, beton ve çimentolu harç kullanılarak yapılan III.Dönem ekleri (2K05-06-07; Şekil 5, 19), ağırlıkları ve ahşap yapıdan farklı olarak rijit davranışları nedeniyle; yapının bu bölümünde düşeyden ayrılma, kat döşemesinde eğilme ve kısmi çökme gibi çeşitli statik problemlere neden olmuşlardır. Ayrıca, çimentolu harç kullanımı, tesisat sorunları ve çatıdan içeri giren su, özgün ahşap elemanlarda mantar ve böcek faaliyetlerinden kaynaklanan bozulma süreçlerini hızlandırmış; malzemelerin kesitlerinde kayıplara ve içlerinin boşalması taşıyıcı işlevlerini yitirmelerine yol açmıştır (Şekil 20). Bu nedenle, yapının, özgün mimarisini tamamen yok sayarak yapılan bu tip niteliksiz ek ve müdahalelerden arındırılması yoluna gidilmiştir.

■ 2K05-06-07 mekanlarının, merdiven boşluğunun üzerine yıkılma tehlikesi gösteren döşemesi, demir kirişler arasına yapılmış beton bir plaktan oluşmaktaydı. Daha önce askı iskelesiyle desteklenen bu eklenti, ahşap yapı ile birleşim nok-

Şekil 21. III. Dönem eki olan 2K05-06-07'deki yapı elemanlarının kaldırılması (2008)

talarında hasarlara sebep olduğundan ve statik olarak risk taşıdığından, kaldırılmıştır (Şekil 21). Buradan çıkarılan mermer lavabo, hela taşı ve bazı sağlam harman tuğlaları, daha sonra yeniden değerlendirilmek üzere kenara ayrılarak; aşağı doğru söküme devam edilmiştir. Bu bölüm ile birlikte, gerisindeki hasarlı yangın duvarının bir kısmı da, sağlam tuğlalar kenara ayrılarak sökülmüştür.

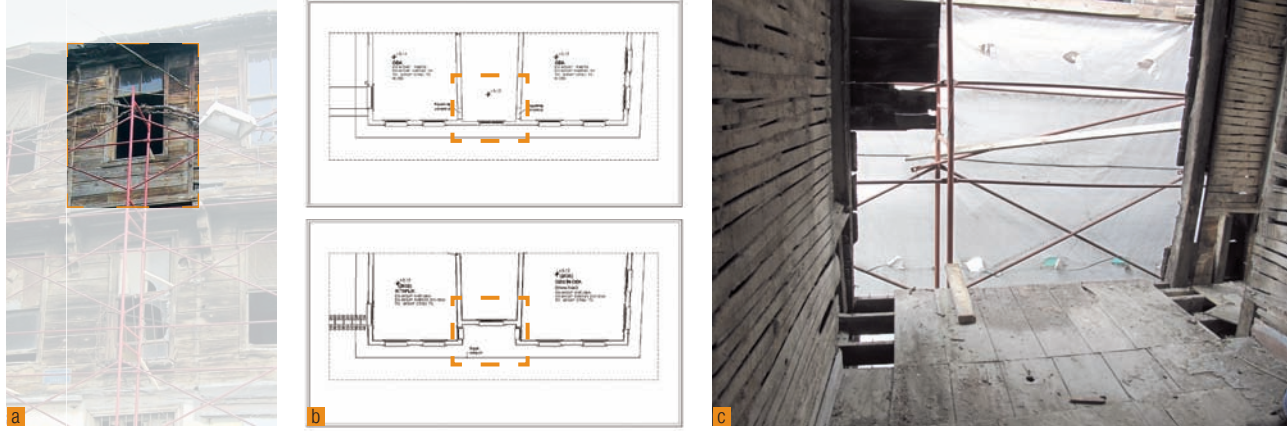
■ Kirazlı Mescit Sokağı cephesi, özgün durumunda iki çıkmalı iken; çıkmaların arası ahşap duvar ile kapatılarak, 2.Kat/2K01 holü genişletilmiştir (Şekil 25). Restitüsyona dayalı restorasyon proje kararı gereği, iki çıkma arasındaki muhdes elemanlar sökülerek, kütleinin özgün formu ortaya çıkarılmıştır. Böylece yapı, II.Dönem Restitüsyonu esas alınarak, nitelikli dönem ekleriyle

Şekil 25. a. İlk durum (2008), b. Rölöve ve Restorasyon projesi, c. Söküm yapılırken (2009)

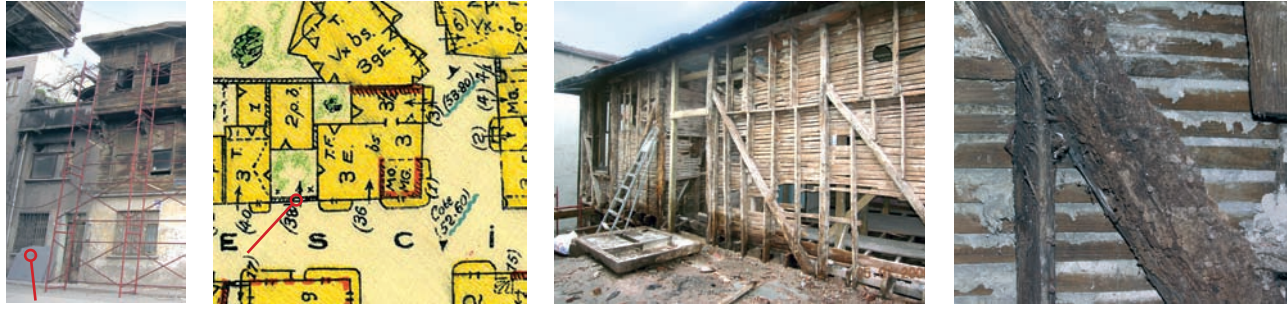
Kirazlı Mescit Sokağı üzerinde yer alan ve daha yakın bir tarihte (*Pervititch Haritası'nda görülmediğinden 1935'ten sonra*) inşa edildiği tahmin edilen III. Dönem eki iki katlı yapı ise (Şekil 26), harman tuğlası ve çimento harcıyla örülmüş duvarlar ile betonarme döşemelerden oluşmaktadır. İlk dönem yapısı olan

ana binanın, kuzeybatısında bulunan bu yapı ile birleşim noktalarında, önemli ölçüde fiziksel hasarlar ile kimyasal ve mikrobiyolojik bozulmalar (Şekil 27) tespit edilmiştir. (Muhdes yapının ağırlığının ve davranışının ahşap yapıdan farklı olması nedeniyle, ana binada kuzeybatı yönüne doğru önemli ölçüde sehim ve

oturma gözlenmiştir. Buna ek olarak, kargir duvarlar mevcut ahşap karkasın içi doldurularak oluşturulduğundan, ahşap taşıyıcı elemanlarda, çimentolu harcın bünyesindeki tuzdan kaynaklanan çürümelere ve kesit kayıpları meydana gelmiştir.) Ana yapıda gerekli sağlamlaştırma ve asıya alma işlemleri tamamlandıktan

Şekil 26. Muhdes kargir yapı (sol: Mart 2008, sağ: Pervitich Haritası)

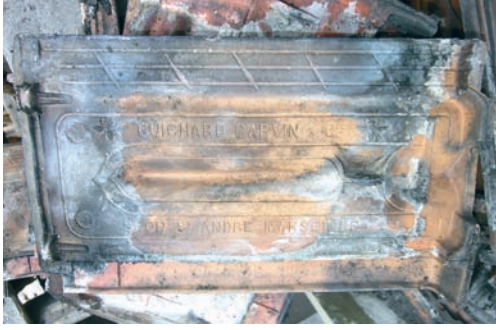
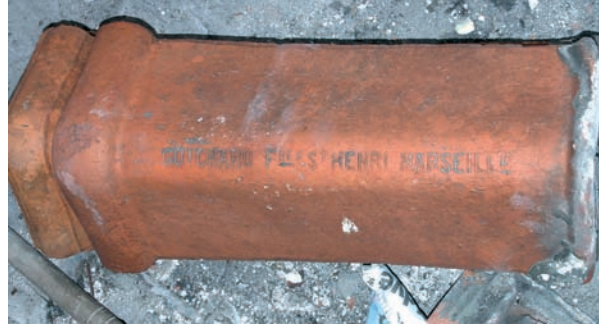
Şekil 29. Çatıdan indirilerek sağlam olanları ayrılan Marsilya tipi kiremitler

- Ana binanın ve II.Dönem eki olan ahşap yapının çatılarında bulunan kiremitler ve ağırlık oluşturan oluklu levha gibi muhdes elemanlar toplanmıştır. Tamamı Marsilya tipinde olan, bazıları özgün bu kiremitler (Şekil 29), sırası geldiğinde temizlenerek yeniden kullanılmak üzere, yapının bir köşesine ayrılmıştır.
