Kubbe Bezemeleri Koruma ve Onarım Uygulamaları:

AYASOFYA

HAGIA SOPHIA, ISTANBUL, TURKEY

THE CONSERVATION OF THE SURFACE DECORATION PROGRAMME ON THE MAIN DOME SUMMARY

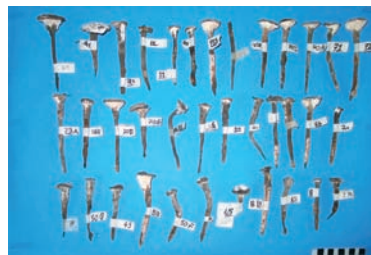
Kaligrafi'den çıkan çivi örnekleri

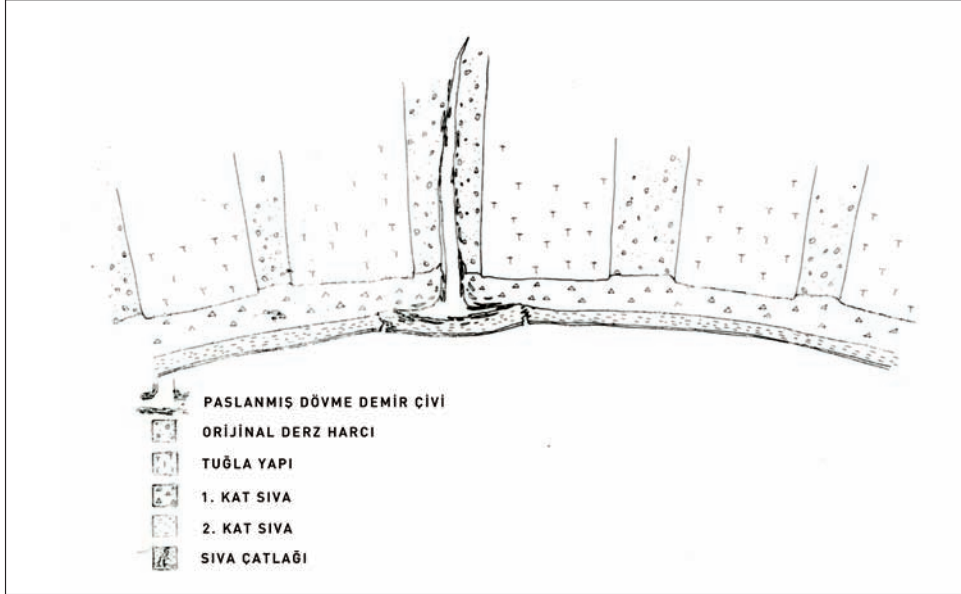
Onarım öncesi; yerindeki metal çivinin çizimi

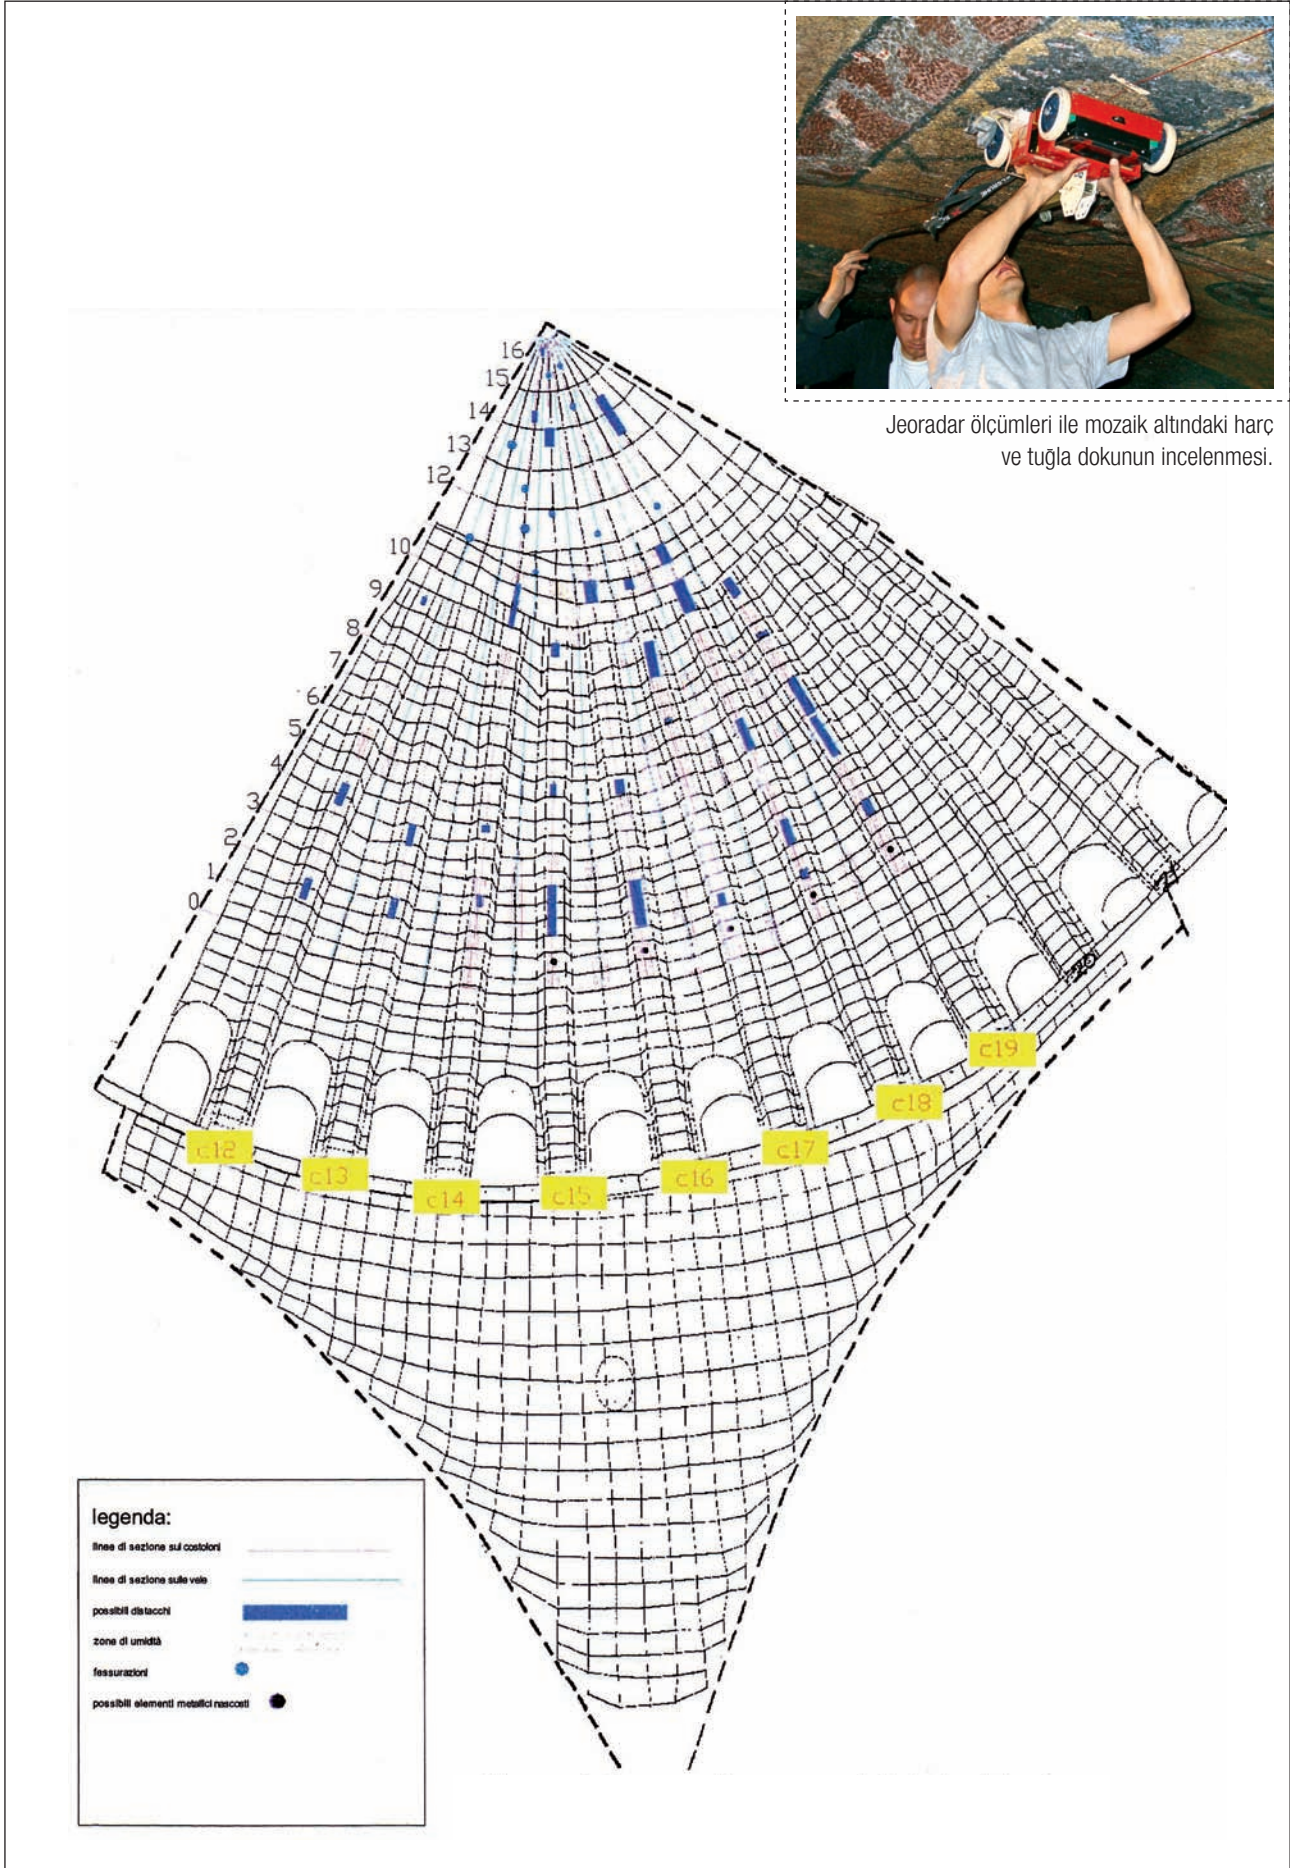
Jeoradar ölçümleri sonucu tespitlerin kubbe çeyreği haritasında gösterilmesi

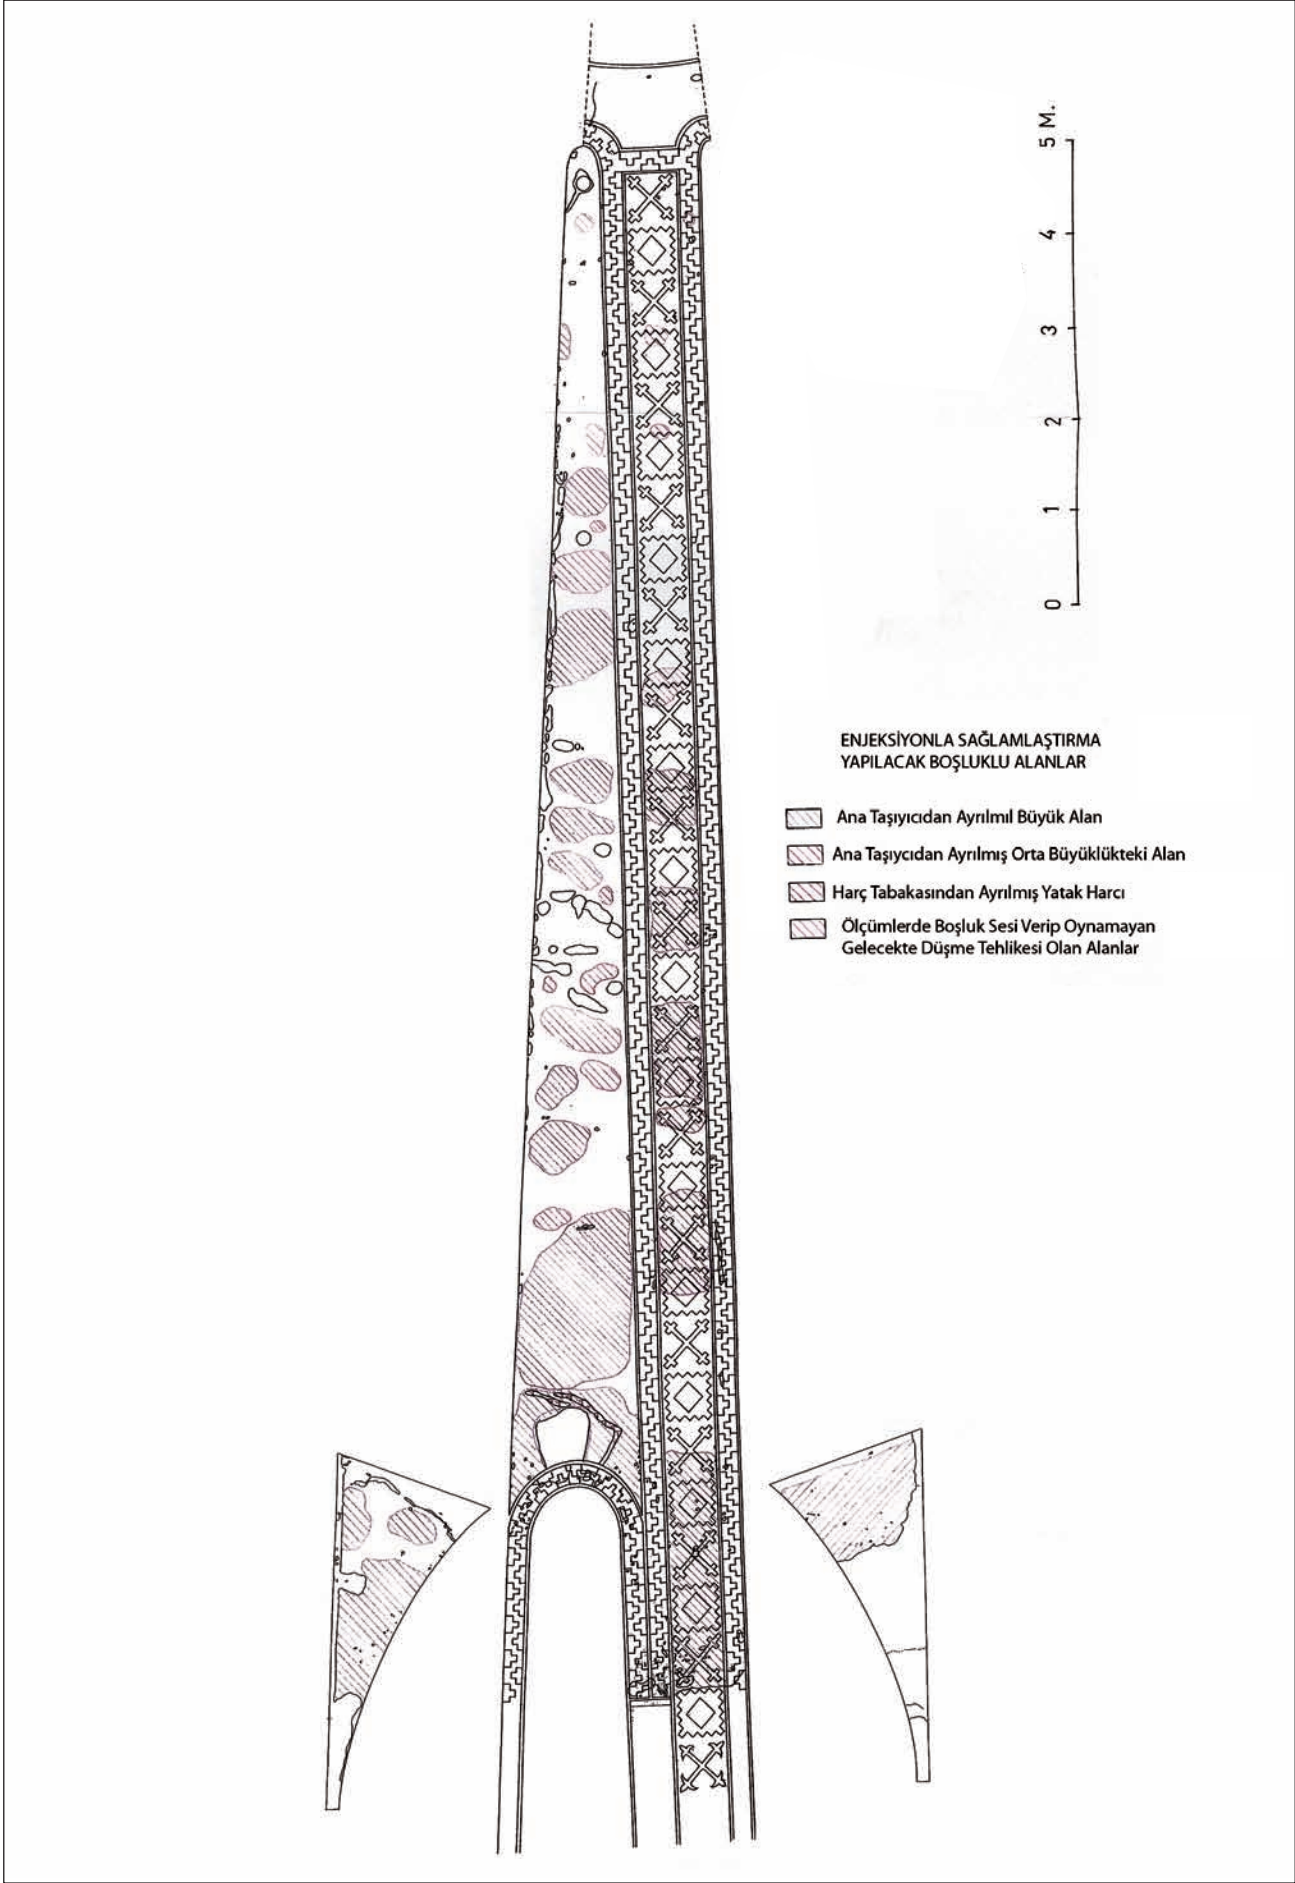
Kaburgada enjeksiyonla sağlamlaştırma yapılacak boşluklu alanların tespiti

- Ana taşıyıcıdan ayrılmış durumdaki mozaik harcını taşıyıcıya bağlamak için, hidrolik içerikli harç karışımları enjeksiyon yöntemiyle uygulanmış; enjeksiyon sonrasında preslenerek sağlamaştırma işlemi tamamlanmıştır.

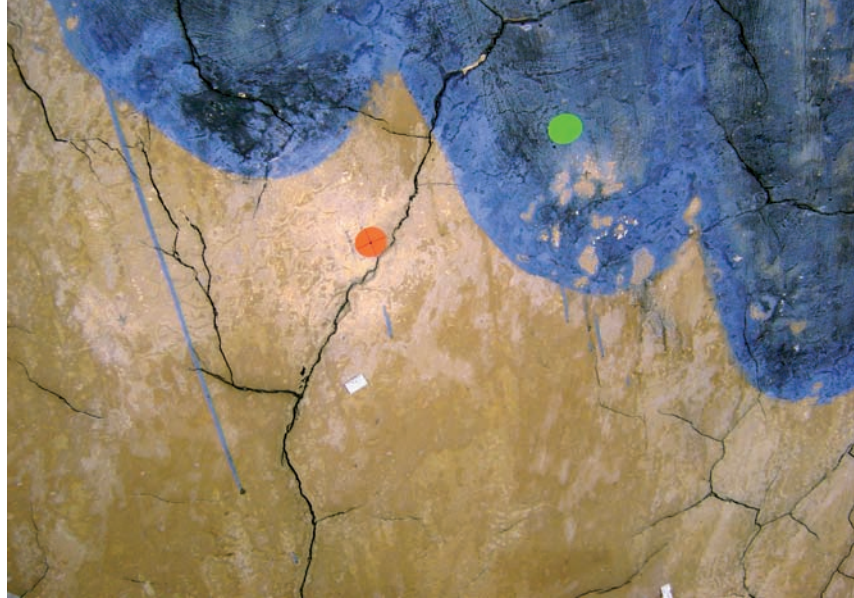
'Vakıf' onarımlarında uygulanan çimento esaslı sıva tabakası, duvarın hemen hemen tamamında ortaya çıkar. Kuzeybatıdaki Serafim'de, kubbedeki kurşun örtünün yıpranması sonucu sızan yağmur sularına bağlı olarak görülen bozulmalar, güneybatıdaki etkilidir; ancak karotaj çalışmalarıyla kuzeybatıdaki Serafim'e göre hacimce daha az derinlikte olduğu tespit edilen çimento esaslı sıva tabakasında oluşan derin çatlaklar, güneybatıda da gözlemlenmektedir.

zeybatıdakine göre daha iyi korunmasının yanında; oluşan çatlakların derinliği ve çokluğu dikkat çekicidir. Kabuklaşıp dökülmeye başlayan boya tabakası, tuzlanmaya bağlı olarak çimentonun neden olduğu bozulmaların göstergesidir.

Serafim'de, çimento tabakasındaki çatlaklar
