## DOCUMENTATION AND RESTORATION PERIODS OF A TIMBER BUILDING IN SULEYMANIYE, ISTANBUL

# Süleymaniye 569 Ada 13 Parsel'de Yer Alan Ahşap Yapıda Proje Ve Uygulama

SÜMEYYE MERYEM ARSLAN,  
ALİDOST ERTUĞRUL\*

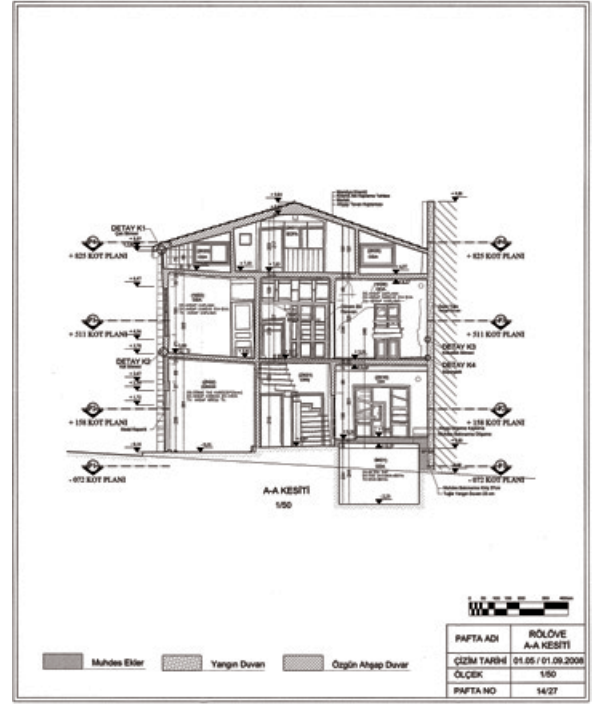
Şekil 6. Kuzeydoğu görünüşü ve A-A kesiti (Rölöve)  
(Yapının dengesinin arka tarafa doğru bozulduğu görülmektedir.)

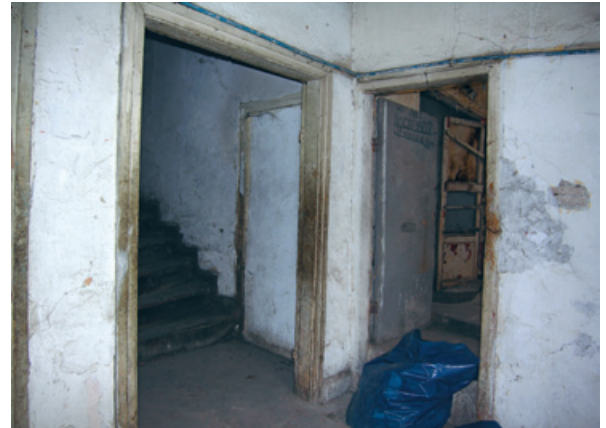
Şekil 8. Zemin kattaki muhdes geçiş ve kapatılan oda giriş kapısı

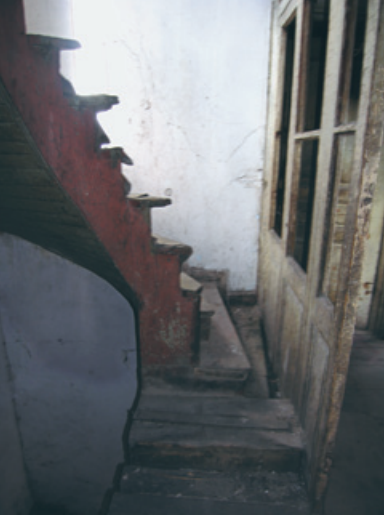
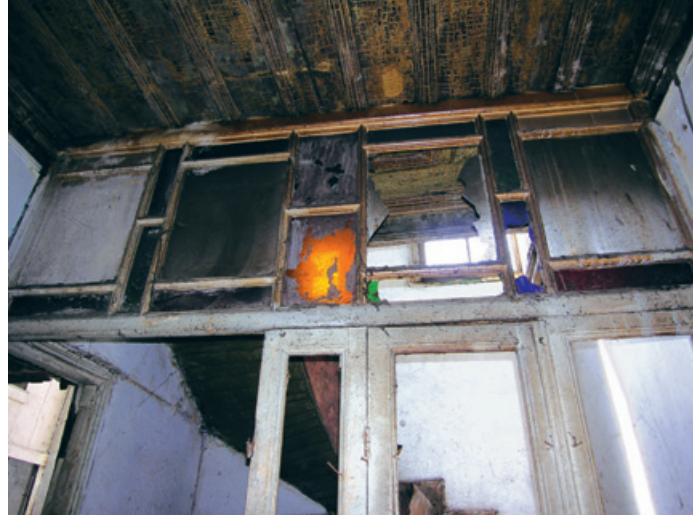
Şekil 9. 1.kat merdiven holündeki dönem eki ahşap bölme

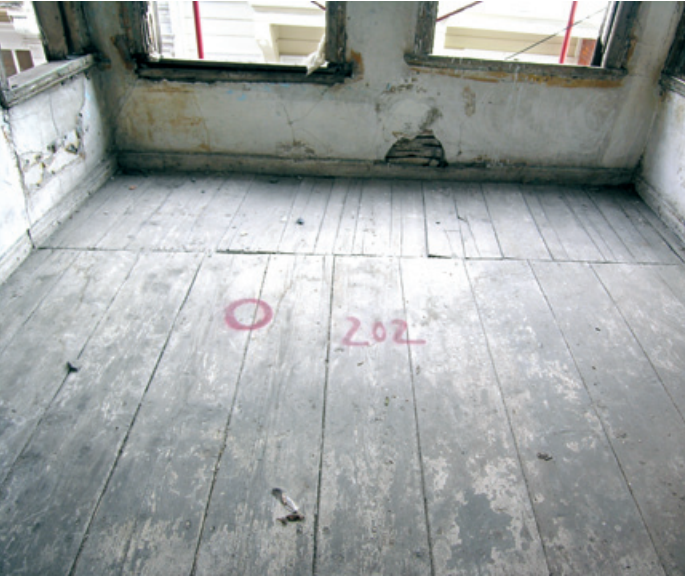
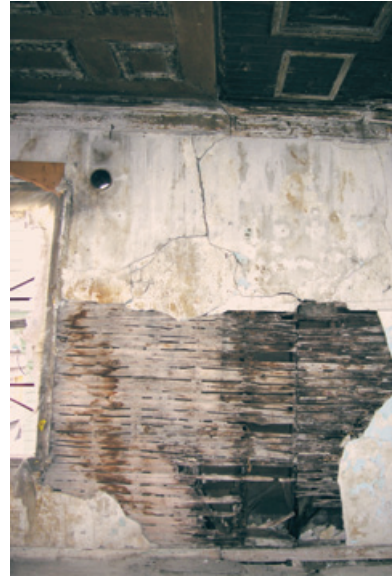
Şekil 10. 1.kat 1K03 nolu odada gözlenen deformasyon ve malzeme bozulmaları

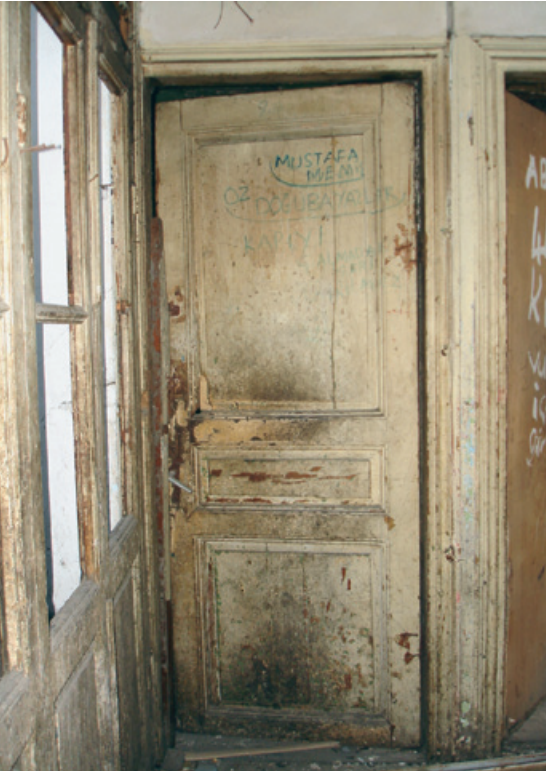
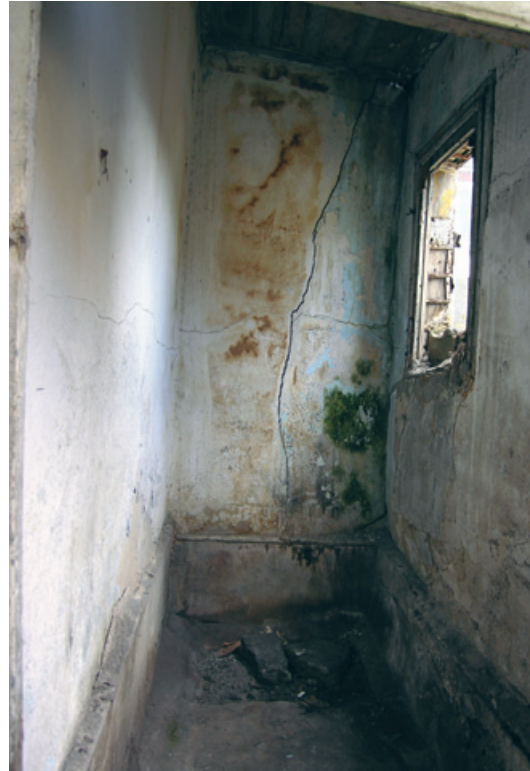
Şekil 11. 1.kattaki muhdes tuvalet mekânı (1K04) ve oda kapıları
