## STRUCTURAL RESTORATION OF PLOVDIV (FİLİBE) CUMA MOSQUE

The restoration project of Murat Hüdavendigâr Mosque (Cuma Mosque) commenced in 2006. The project was financed by Istanbul Metropolitan Municipality and undertaken by Taşyapı as the contractor.

# Filibe Cuma Camii'nin Yapısal Restorasyonu

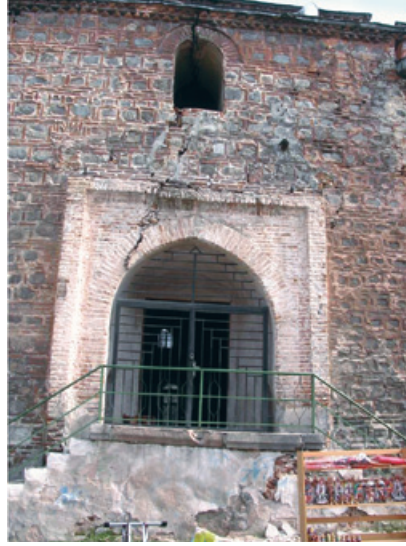
Camideki en büyük sorunların başında, hiç şüphesiz deprem ve güneybatı köşesinde yapılan arkeolojik kazılardan kaynaklanan hareketlenmeler gelmektedir (Resim 2). Bu doğrultuda yapıda, kuzeydoğu-güneybatı ekseninde, temelden başlayarak kubbe ve tonozları boydan boya kesen ana çatlak ve buna bağlı yan çatlaklar meydana gelmiştir. Özellikle doğu duvarında oluşan çatlağın, beden duvarında, yatayda ve dikeyde 15cm'yi bulan kaymaya yol açtığı gözlenmektedir (Resim 3).

Resim 2. Depremlerden sonra oluşan yapısal çatlaklar

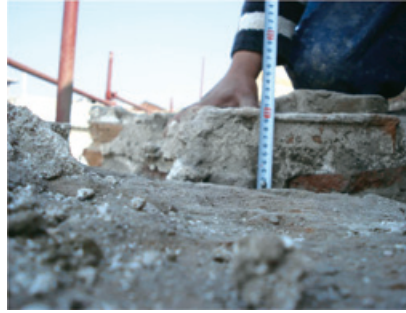
Resim 3. Duvarlarda 15cm'yi bulan kaymalar

den duvarlarında, kubbelerde olduğu gibi, orijinal malzeme kullanılarak dikiş yapılmıştır. Beden duvarlarının dışında orijinal örgü sistemine ve taş büyüklüklerine sadık kalınırken; 70cm'yi bulan açıklıklarda, 1m aralıklar ile 150cm uzunluğunda taş bloklar, çatlakların üzerine gelecek şekilde kullanılmıştır (Resim 15).

Beden duvarlarında dikiş sistemi yukarıda anlatıldığı şekilde uygulanırken; kaymanın gözlemlendiği giriş kapısının kemeri, kırık olan bölüme

kadar sökülmüş, kaymadan kaynaklanan görüntü ortadan kaldırılarak kemerin güçlendirilmesi sağlanmıştır. Aynı kapının iç duvarında, sökülmüş olan iç kemer tekrar yapılarak, bu alanda beden duvarının çatlamasındaki en büyük neden ortadan kaldırılmıştır.

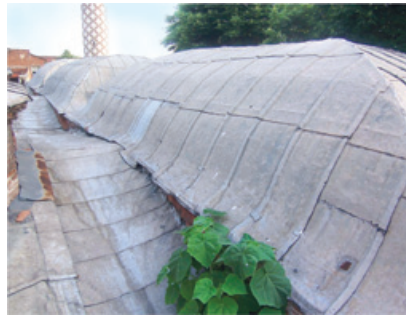
Resim 6. Restorasyon öncesi çatının görünümü

Yapının kubbe ve dereleri kurşun ile kaplanmıştır. Ancak yıllar içe-

risinde kurşunların tahrip olması, yağmur ve kar sularının içeriye akmasına ve buna bağlı bozulmaların oluşmasına yol açmıştır (Resim 6).

Çalışmalar, öncelikle kubbe ve tonozların üzerindeki kurşunların açılması ile başlamıştır. Bu doğrultuda mevcut kurşun kaplama alınarak, kurşun altı toprak ve bozulmuş olan şap tabakaları temizlenmiştir (Resim 8).

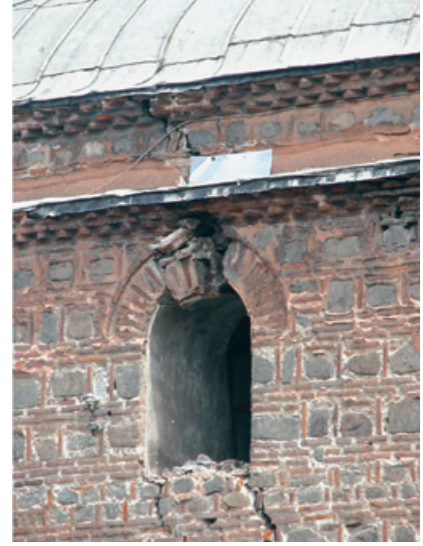
1980'li yıllarda, antik şehir tiyatrosunun ortaya çıkartılması amacı ile arkeolojik kazılar yapılmıştır. Caminin beden duvarlarının altına kadar devam eden kazıların sonrasında, yapının güneybatı köşesinde, temel duvarlarının zayıflamasından kaynaklanan hareketlenmeler gözlenmiştir (Resim 4). Bu alan, aynı zamanda deprem çatlaklarının da en

yoğun olduğu kısım olması nedeniyle ile, yapının en riskli bölümünü oluşturmaktadır.

Resim 4. Yapısal bozulmaya yol açan kazılar sonucu oluşan çatlaklar

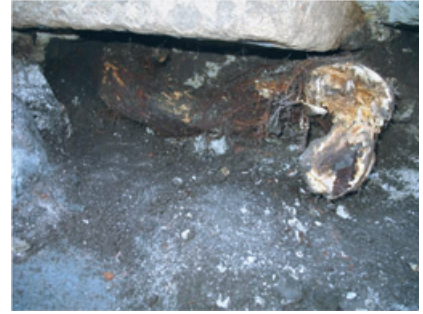
Eski fotoğraflarda, caminin hemen yanındaki yoğun kavak ağaçları ve batı beden duvarını tamamen kaplamış olan sarmaşıklar dikkati çekmektedir. Yapılan çalışmalar sırasında, bu bitkilerin köklerinin be-

Resim 5. Hatıl boşluklarından çıkarılan bitki kökleri

den duvarlarının altına kadar, ahşap hatıl boşluklarından devam ettiği gözlenmiştir (Resim 5).

Tamamen çürümüş olan hatıllara ait boşluklar temizlenerek, bu bölümlere yeni meşe hatıllar yerleştirilmiştir. Hatıl boşluklarına ise, su bazlı epoxy içeren hidrolik kireç harcı enjekte edilmiştir. Beden duvarları ve hatıl boşluklarında, harç kendi akışkanlığında uygulanmış; basınçlı enjeksiyon yapılmamıştır.

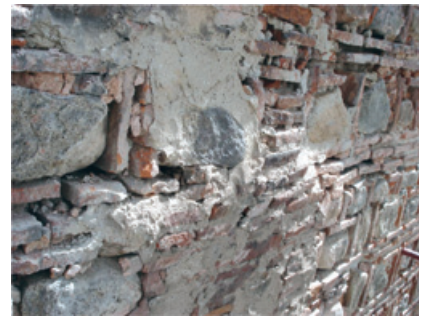
Resim 7. Derzlerdeki çimento katkıli eklentiler

Çeşitli dönemlerde, yapının içinde ve beden duvarlarında onarımlar yapılmıştır. Bazı bölümlerde beden duvarının üstüne kadar devam eden ekler dikkati çekmektedir. Çi-

mento kullanılarak yapılmış olan bu müdahaleler, özellikle batı beden duvarında, nem hareketlerinin de etkisiyle çimentonun orijinal bölümlere zarar vermesine yol açmıştır (Resim 7).

Beden duvarlarında bulunan atmosfer kirliliği, AB 57 formülü ile, basınçlı sıcak su kullanılarak temizlenmiştir. Bu işlemin ardından, sonradan yapılmış olan çimentolu eklentiler kaldırılmıştır.

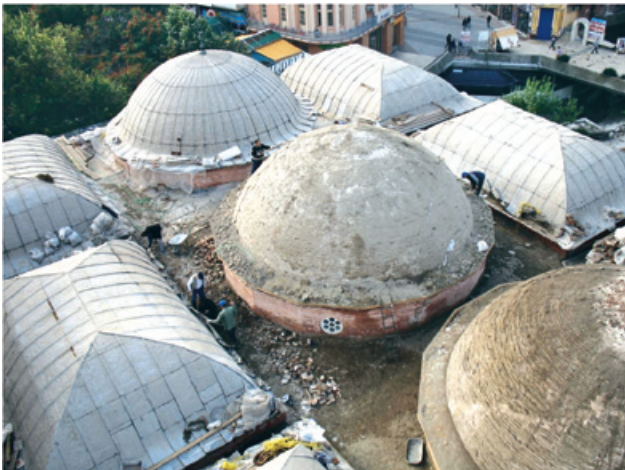
Resim 8. Kubbe ve tonozların restorasyon sırasındaki görünümü

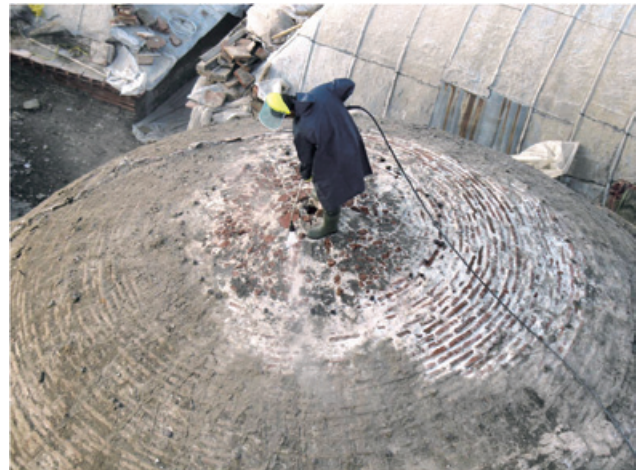
Resim 9. Kubbelerde kurşun altı sıvanın temizliği

Kubbe ve tonozlarda görülen bozulmaların tam olarak anlaşılması için, bütün kubbeler basınçlı su ile temizlenmiştir (Resim 9).

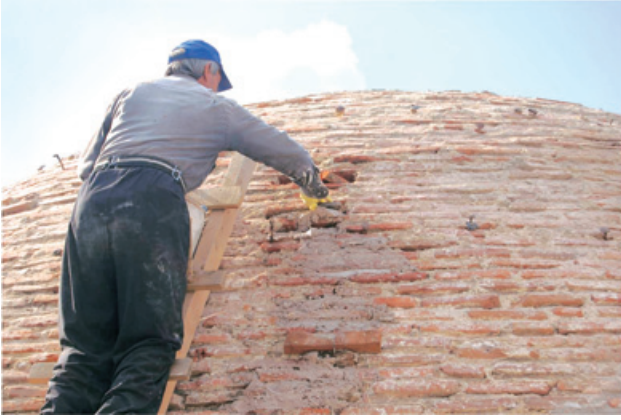
Ana çatlaklar olarak nitelendirdiğimiz çatlaklar, deprem sırasında oluşan ayrılma ve kırılmalardır. Ana çatlaklarda, içten ve dıştan dikiş yapılmıştır (Resim 10).

Resim 10. Çatlakların dikiş yöntemi ile tamir edilmesi

Bu işlem, beden duvarlarından başlamak suretiyle bütün kubbe ve tonozlarda bulunan çatlaklar takip edilerek, alanın özelliğine göre tuğla veya taş kullanılarak, hidrolik kireç bazlı harç ile yapılmıştır.

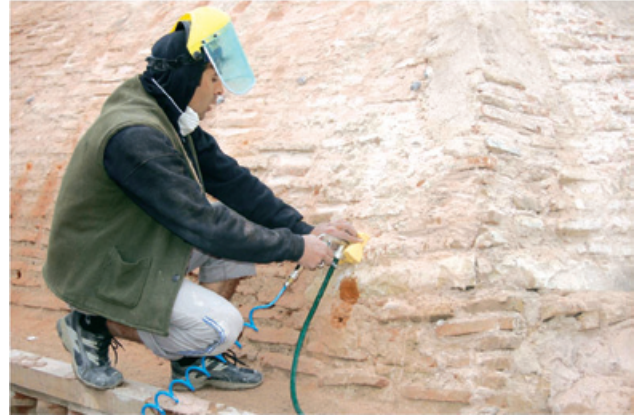
çatlaklar da oluşmaktadır. Ana çatlaklar dikine oluşurken, kılcal çatlaklar genellikle yatayda ilerlemektedir. Bu durum; harç, tuğla veya taş dolgularında kırılma, yumuşama ve güç kaybına neden olmaktadır. Çatlağın çevresi güç kaybına uğradığı için, yapılan enjeksiyon veya sağlamlaştırma yeterli sonucu vermektense uzaktır. Yeterli sağlamlaştırmayı yapabilmek için, kubbe ve tonozlarda 25cm ara ile, 20cm derinliğinde ve 20mm çapında delikler açılmıştır. Açılan bu delikler, öncelikle hava ile temizlenmiş ve %50

Resim 11. Kubbe ve tonozlarda yapılan enjeksiyon uygulaması

alkol enjeksiyonu yapılmıştır. Bu işlemden sonra, 5 atm basınç altında, hidrolik bazlı sıvı harç enjekte edilmiştir. Kubbe ve tonozlarda yapılan enjeksiyon veya dolgu harcında epoxy kullanılmamıştır (Resim 11).

Özellikle kubbe ve tonozlarda oluşan deformasyonları ortadan kaldırmak için, enjeksiyon işleminin ardından, hidrolik kireç bazlı harç ile maksimum 3cm kalınlığında şap atılmıştır.

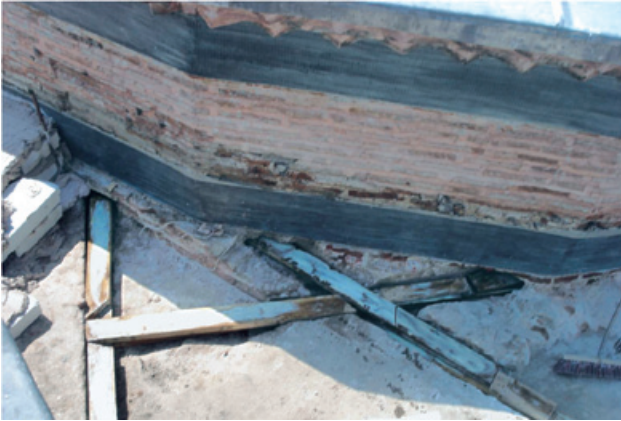
Resim 12. Kubbe hatıllarının değiştirildikten sonraki görünümü

Kirpi saçaklarda karşılaşılan bozulma, genellikle tuğlalarda görülen tozuma veya kirpi saçakların tahrip olması şeklindedir. Bu bölümler temizlenerek orijinal görünümünde yeniden yapılmıştır. Hatıllar tamamen çürümüş olduklarından, orijinal özelliklerinde ve 10x10cm meşe hatıllar kullanılarak değiştirilmiştir (Resim 12).

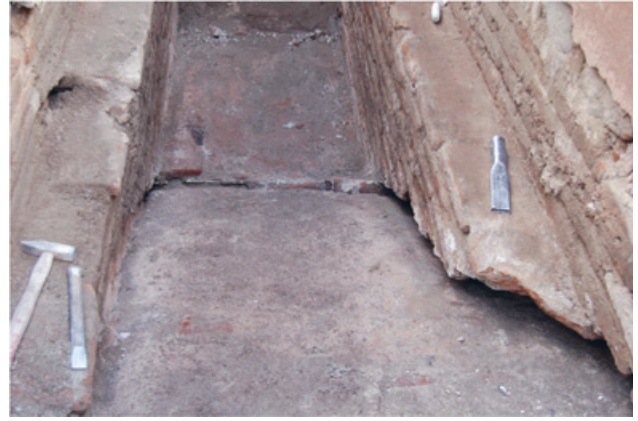
Resim 13. Kubbe ve tonozların arasında kalan derelerdeki çatlakların görünümü

derelerle ilgili çalışmalara, kubbe ve tonozların kurşunlarının tamamlanmasından sonra başlanmıştır. Beden duvarlarının üstü ile tonoz ve kubbe aralarında bulunan derelerde bulunan toprak dolgu tamamen temizlenmiştir. Bu bölümlerde, kubbelerden devam eden çatlaklar takip edilerek, dikiş ve enjeksiyon işlemlerine devam edilmiştir (Resim 13).

Özellikle fil ayaklarının üzerinde yer alan odacıkların içinde bulunan çatlaklarda, dikiş işlemleri ve enjeksiyon çalışmaları gerçekleştirilmiştir. Çatlaklar takip edilerek, en ince noktalarına kadar dikiş veya enjeksiyon işlemi uygulanmıştır. Kubbe altında bulunan çatlaklara yapılan enjeksiyonlarda, hidrolik kireç bazlı harcın içine %10 oranında su bazlı epoxy katılmıştır.

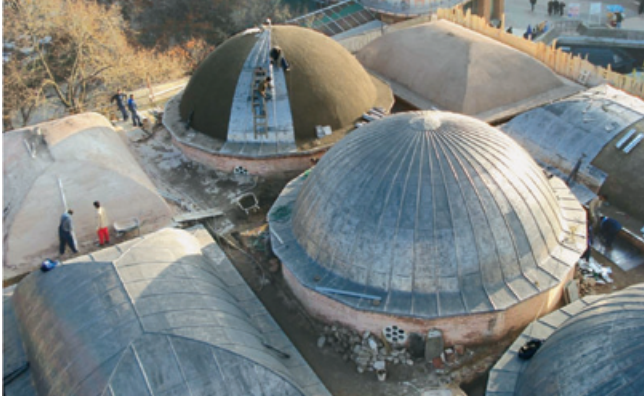
Resim 14. Kurşunların yapımı sırasında kubbe-lerin görünümü

Olumsuz hava şartlarının yapıyı etkilememesi için çalışma programı, kubbe ve tonozların sıvanmasından sonra hemen kurşun kaplamalarının yapılması; ardından dere ve beden duvarlarının, işlemleri yapılarak kurşun ile kaplanmaları şeklinde planlanmıştır (Resim 14).

Kurşun kaplanacak yüzeyler yaklaşık 2-3cm kalınlığında çamur sıva ile sıvandıktan sonra, 2mm kalınlığındaki kurşun plakalar ile kaplama yapılmıştır. Kullanılan plakalar ve kurşun ustaları Türkiye'den gelmiştir. Yapının kurşun işleri, Aydın Arıboğa tarafından gerçekleştirilmiştir.

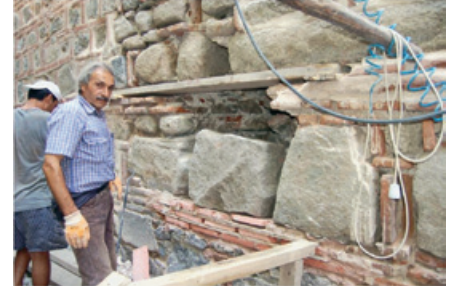
Resim 15. Beden duvarlarındaki çatlakların dikiş yöntemi ile onarılması

Beden duvarlarında, kubbelerden başlayarak devam eden önemli çatlak ve kaymalar bulunmaktadır. Özellikle batı duvarındaki giriş kapısında ve yapının güney köşesinde, önemli çatlaklar ve duvarın eklenenden kaymalar oluşmuştur. Be-

Dikiş atılan bölümler, her 50cm'lik yükseklikten sonra, epoxy içeren sıvı hidrolik kireç bazlı harç ile doldurulmuştur. Bu işlem, beden duvarlarında içeriden ve dışarıdan, mevcut zeminin 3m altına kadar devam ettirilmiştir.

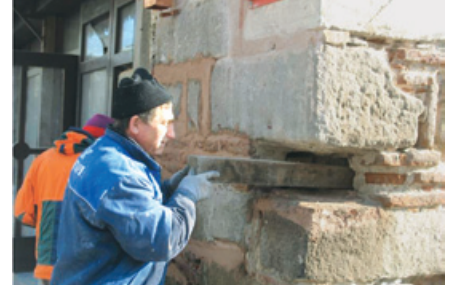
Resim 16. Beden duvarlarını çevreleyen hatılların görünümü

Yapının hatıl sistemi, beden duvarlarında içten ve dıştan olmak üzere dört sıra halinde yapıyı çepeçevre dolaşmaktadır (Resim 16).

rı temizlenerek meşe hatıllar yerleştirilmiş; boşluklar, diğer bölümlerde olduğu gibi, su bazlı epoxy içeren hidrolik kireç harcı ile doldurulmuştur (Çizim1,2,3).

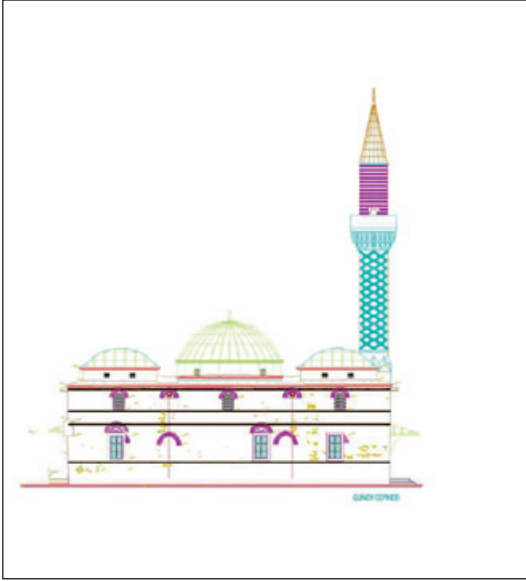
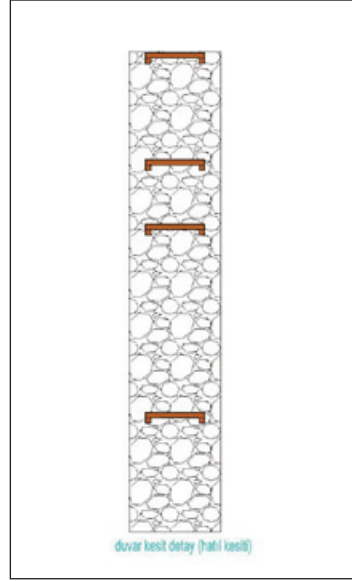
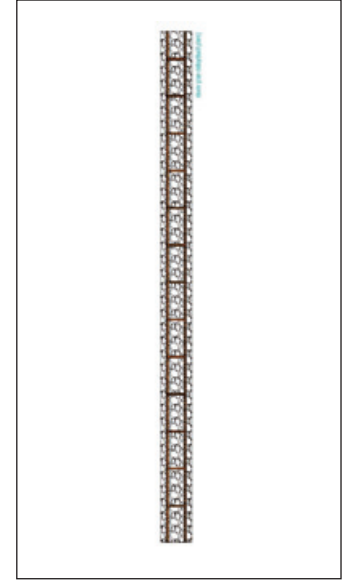
Çizim 1. Beden duvarlarını çepeçevre saran hatılların görünümü

Çizim 2. Hatılların duvar kesitindeki görünümü

Çizim 3. Hatılların yatay kesitteki konumları

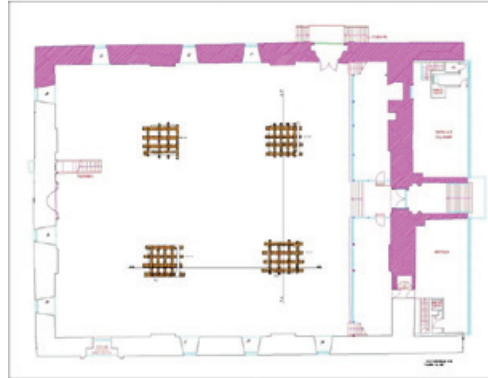
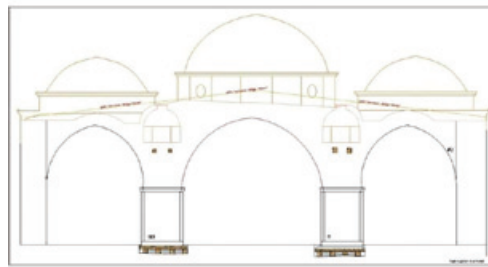
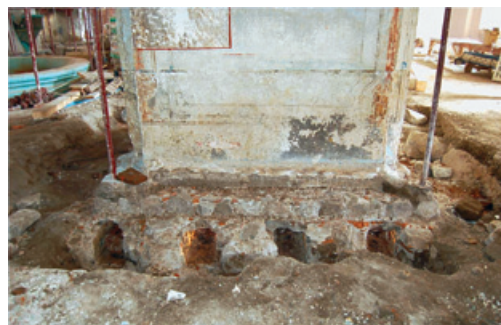
Çizim 4. Fil ayaklarının altlarında yer alan hatılların plan üzerindeki görünümü

Çizim 5. Fil ayaklarındaki hatılların dikey kesitte görünümü

Resim 17. Fil ayaklarındaki hatıl boşluklarının görünümü

Zemin seviyesinin temizlenmesi sırasında, mevcut zeminin 30cm aşağısında, fil ayaklarının altında 30x30cm boyutlarında ve 4m uzunluğunda hatılların olduğu tespit edilmiştir (Çizim 4,5; Resim 17) Tamamen çürümüş olan hatılların yerine, daldırma yöntemi ile emprenye edilmiş ve zift ile kaplanmış 25x25x400cm boyutlarında hatıllar yerleştirilerek; boşluklar, epoxy içeren kireç harcı ile doldurulmuştur.

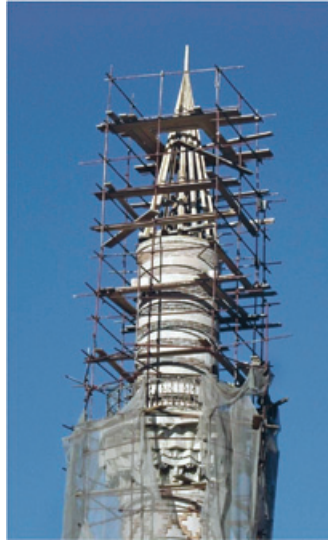
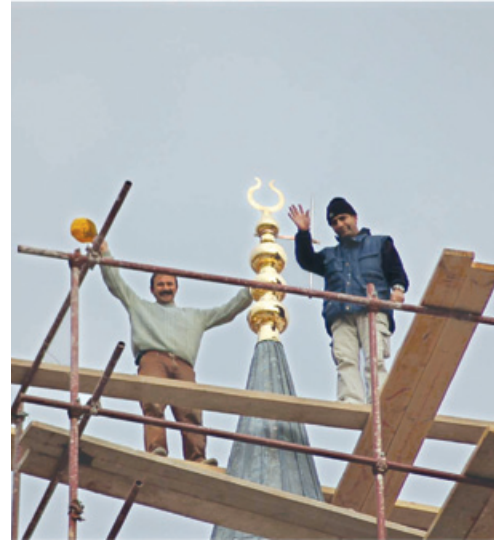
Eski onarımlar sırasında minare boyunun kısaldığı ve üzerinde bulunan tuğla rengi ve beyaz devam eden şeritlerin yok olduğu eski belge ve fotoğraflardan anlaşılmaktadır. Eski belgelerden yola çıkılarak şerefenin üzerinde kalan kısmı sökülerek tuğla ile orijinal boyutunda yeniden yapılmıştır. Kullanılan tuğla orijinal tuğlaların kalıbı alınarak Türkiye’de yaptırılmıştır (Resim 19,20).

Resim 19. Minarenin söküldükten sonraki görünümü

Resim 20. Minare aleminin takılması
