## THE CONSERVATION AND RESTORATION OF THE WALLPAPERS OF SAID HALIM PASHA WATERSIDE RESIDENCE

# Said Halim Paşa Yalısı Duvar Kağıtlarında Koruma ve Onarım Uygulaması

AHMET GÜLEÇ\*

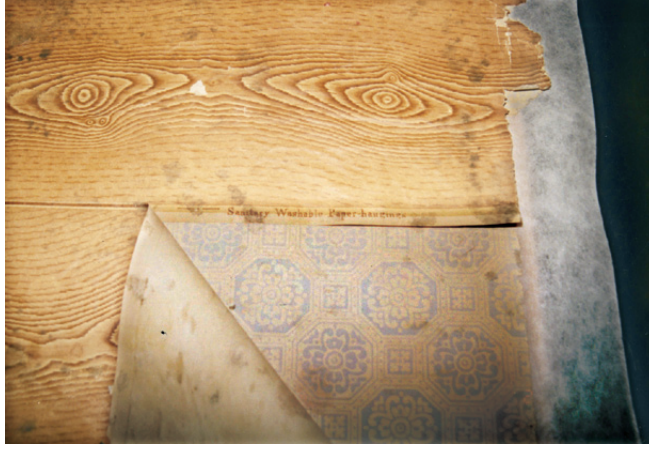
Resim 1. Duvar kağıtlarının iki dönemi:  
a) Mavi renkli, pozitif-negatif stilize çiçek motifli ilk dönem  
b) Sarı zemin üzerine kırmızı boya ile ahşap görüntüsü verilmiş ikinci dönem

Çok az bir kısmı sağlam kalan 1.dönem duvar kağıdı üzerine kaplanmış olan 2.dönem duvar kağıdında; sarı zemin üzerine kırmızı boya ile ahşap görüntüsü verilmiş bir desen vardır (Resim 1). Muhtemelen fabrikasyon olan 2.dönem duvar kağıdı da, asitli kağıtlardan üretildiği için aşırı miktarda yıpranmış, kırılma durumuna ve hasar görmüştür. Arkasında muhtemelen it-

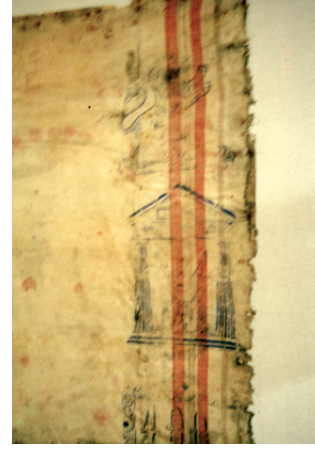
Resim 2. İlk dönem duvar kağıdı bordüründe bulunan damgalar

Yapının pek çok odasından biri olan Said Halim Paşa'nın çalışma odasının koltuk altı silmesi ve tavani alçı kabartma bezemelidir. Diğer odalardan farklı olarak, bu odayı kaplayan duvar kağıtları, 3 ayrı dönemi göstermektedir. İlk dönemde kullanılan duvar kağıtlarına çok az yerde rastlanmıştır. Oldukça ince, zayıf ve yıpranmış olan bu duvar kağıdı; sarı-krem renkli ve asitli kağıt zemin üzerine sekizgen içinde mavi renkli, pozitif-negatif stilize çiçek motifli ile bu motifleri birbirine bağlayan, kare içinde ortadan dört köşeye yönelmiş stilize ok motifli baskılıdır (Resim 1). Bu ilk dönem duvar kağıdı, arka kenarında kiremit rengi baskı şerit ile üçü de mavi renkli olmak üzere sırasıyla, ayağa kalkmış kükreyen arslan, bir tapınak cephesi ve içinde bir rakam (muhtemelen 100 ?) bulunan bir çerçeve baskılı olan ve taşıyıcı olarak kullanılan ince bir amerikan bezi ile desteklenmiştir (Resim 2).

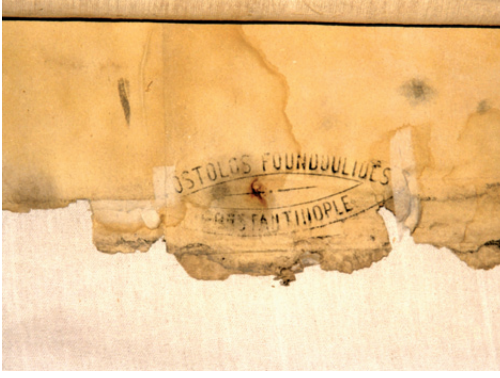
Resim 3. İkinci dönem duvar kağıdı bordüründe bulunan damga ve yazı

halatçısına ait olan "OSTOLOS FOUNDULIDES - CONSTANTINOPLE" mührü ve bordürlerinde "Sanitary Washable Paper Hangings" yazan 2.dönem duvar kağıdının (Resim 3) üzerine, 3.(son) dönem, kabartmalı ve çok renkli duvar kağıdı kaplanmıştır (Resim 4). Duvarların üst kısımlarını kaplamakta kullanılmış olan son dönem duvar kağıtlarının yaklaşık  $\frac{3}{4}$ 'ü, kabartma bitki desenli ve çok renkli duvar kağıtlarıdır. Panolar halindeki bu duvar kağıtları, paspartu olarak kullanılmış olan yaklaşık olarak 15cm eninde ve 1mm kalınlığında, düz yüzeyli ve yeşil boyalı kartonlarla çevrelenmiştir. Duvarların alt kısımlarını kaplamakta kullanılmış olan kızılımsı yeşil renkli ve deri benzetmesi desenli diğer grup son dönem duvar kağıtlarının bir kısmı ise, önceki onarımda tekrar boyanmıştır. Daha küçük boyutlu panolar halinde olan bu duvar kağıtları, birbirlerinden ahşap çitalarla ayrılmışlardır.

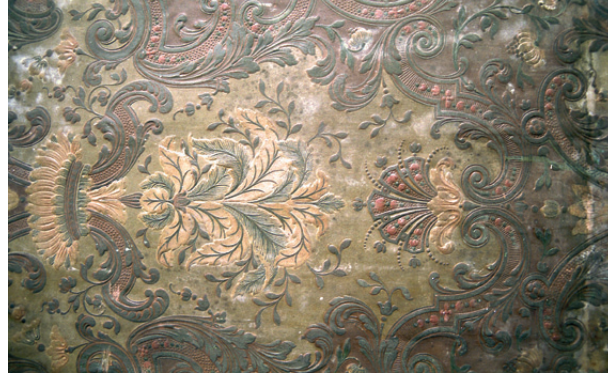
nın her parçası numaralandırılarak önce iki tülbent arasına yerleştirilmiş, ortofenilfenol (OPP) ile mantar, bakteri, vb. biyolojik etkenlere karşı ilaçlanmış; daha sonra kontrplak levhalar arasına sıkıştırılarak uygun bir mekanda depolanmıştır (Resim 5). Kontrplak levhaların arasına, duvar kağıtları ile birlikte, orijinal yerlerini gösteren basit rölemleri de konduğu için, onarım sırasında duvar kağıtları yerlerine hatasız olarak ve kolaylıkla kaplanabilmiştir.

Resim 5. Kontrplak levhalar arasında sıkıştırılmış olan duvar kağıdının açıldıktan sonraki genel durumu

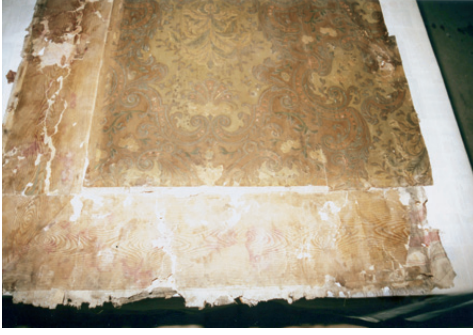
2.dönem duvar kağıtları, yalın esnasında ve sonrasında meydana gelen ıslanma-kuruma döngüleri nedeniyle, deformasyon ve ayrışmalara uğramışlardır. Yapılan analizle, bu duvar kağıtlarının kaplanmasında protein esaslı yapıştırıcı (muhtemelen boncuk tutkal) kullanıldığı belirlenmiştir. Bu yapıştırıcı ve ıslanma nedeniyle, 2.dönem duvar kağıtlarının üzerlerine kaplanan son dönem kağıtlarının da hasarları artmıştır. Özellikle mantar ve bakteriler için besi yeri niteliği taşıması ve biyolojik aktiviteyi artırması, bu dönem duvar kağıtlarının son

Resim 6. İkinci dönem duvar kağıdının hasarlı durumu ve üzerine kaplanmış üçüncü dönem duvar kağıdı

döneminkilere yapışık olarak korunmalarını imkansız kılmıştır (Resim 6). Bu nedenle, kontrplak plakalar açıldığında, son dönemin yapılandırılmış olduğu ve çoğunlukla ayrılmış olan 2.dönem duvar kağıtları ile destek bezi, son dönem duvar kağıtlarından uzaklaştırılmıştır. Son dönem duvar kağıtlarının arkasında sağlamca kalmış olan ve problem yaratmayacak durumdaki 2.dönem kağıtları üzerinde koruma çalışmaları yapılmıştır. Korunamayacak durumdakiler ve yapıştırıcı kalıntıları, son dönem duvar kağıdının arkasından bisturi ile mekanik olarak temizlenmiştir.

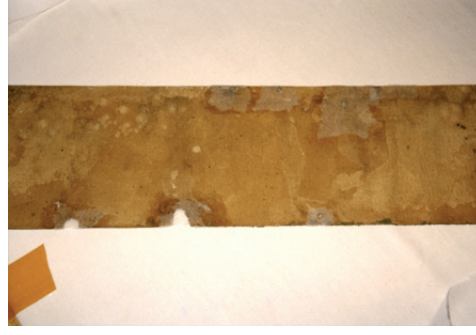
Resim 7. Duvar kağıdı yüzeyinde biyolojik oluşumlar ve tuzlardan kaynaklanan hasarlar

İlaçlanmış olmalarına rağmen, herhangi bir işlem görmeden geçen uzun süre nedeniyle, duvar kağıtlarında yoğun mantar oluşumu ile bunların neden olduğu kahverengi ve pembe renkli noktasal lekelenmeler bulunduğu görülmüştür (Resim 7). Bu biyolojik aktivasyonun yanında, üst panolarda daha yoğun olmak üzere, boya tabakalarında kavlanma, zayıflama ve dokunmaya karşı hassaslaşma mey-

dana gelmiştir. Bu kavlanma ve zayıflamaya yangının söndürülmesinde kullanılan deniz suyunun içeriğinde bulunan tuzların neden olduğu, suda çözünür tuzların analizleriyle anlaşılmıştır. Yapılan analizde, aşırı miktarda klor (Cl<sup>-</sup>) tuzunun varlığı tespit edilmiştir. Hatta duvar kağıdının bazı bölgelerinde görsel olarak tespit edilebilen beyaz lekelenmelerin de, yapılan analiz sonucunda, tekrar kristalleşmiş klor tuzlarından ileri geldiği anlaşılmıştır. Deniz suyu kaynaklı tuzların yanı sıra, duvar kağıtlarının yüzeyinde, is ve toz karışımından oluşan bir kir tabakasının bulunduğu; ayrıca duvar kağıtlarının kaplanması sırasında kullanılan çivilerin yarattığı asidik ortam nedeniyle, yanıklar halinde irili ufaklı pek çok deligin olduğu tespit edilmiştir (Resim 7).

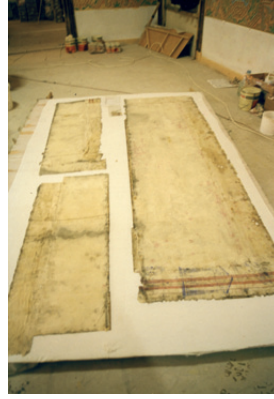
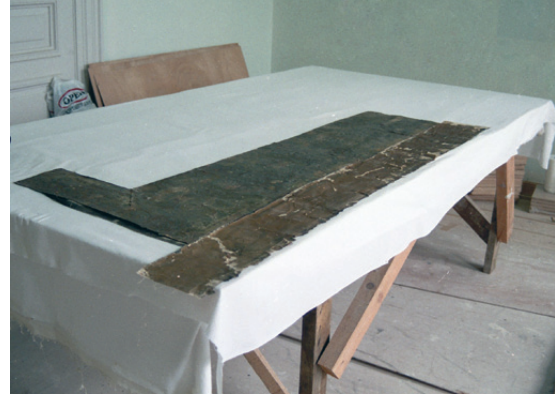
Korunmalarına ve tekrar kaplanmalarına karar verilmiş olan son dönem duvar kağıtlarının tümünde yırtılma, kopma ve ondüleleşme (dalgalı deformasyon) meydana geldiği görülmüştür. Asitsiz, karton benzeri kağıttan üretilmiş olan panolar halindeki son dönem duvar kağıtlarının tümü, yapısal olarak oldukça zayıflamış ve kırılgaştırılmıştır. Çiçek desenli ve büyük olan üst panolar, alttaki deri desenli panolara ve kalın kartondan üretilmiş olan bordürlere göre daha sağlamdır. Ayrıca üst panolarda kayıp söz konusu değilken; alt panolarda ve bordürlerde kayıpların olduğu tespit edilmiştir.

Resim 8. Duvar kağıtlarının;  
a) kontrplaklar arasından çıkarılmaları  
b) koruma ve onarım öncesi genel görünüşleri

Daha önceki acil koruma uygulamasında kontrplaklar arasına yerleştirilmiş olan duvar kağıtları tek tek çıkarılmıştır (Resim 8). Yapılan araştırma sonuçlarına uygun olarak; arkalarında bulunan ve problem yaratmaya devam eden taşıyıcı nite-

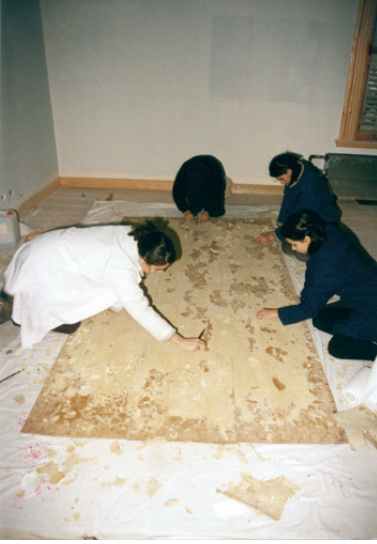
Resim 9. Korunmasına karar verilmiş olan son dönem duvar kağıtları için problem olmaya devam eden kağıt kırıntılarının ve yapıştırıcı kalıntılarının mekanik yöntemle temizlenmesi

likli bezden, işlevini ve özelliğini tamamen yitirmiş olan önceki dönem duvar kağıdı kırıntılarından ve yapılandırıcılardan, mekanik yöntemle arındırılmışlardır (Resim 9). Ancak bu temizlik aşamasında ısrarcı davranılmamış; son dönem duvar kağıdından ayıklanması zarar verecek olan, aşırı yapışmış ve az miktardaki 2.dönem duvar kağıdı kırıntıları yerinde bırakılmıştır. Hatta dokunmaya karşı çok hassas olan bölümlere bu müdahale hiç yapılmamıştır. Ayrıca, nispeten iyi durumdaki 1. ve 2.dönem duvar kağıtlarında koruma uygulaması yapılmış; son dönem duvar kağıdı altında olmak üzere, orijinal yerlerine konmuşlardır. Duvar kağıtlarının arkasından çıkarılan taşıyıcı bezler de, yalının onarımı ile ilgili yetkililere teslim edilmiştir.

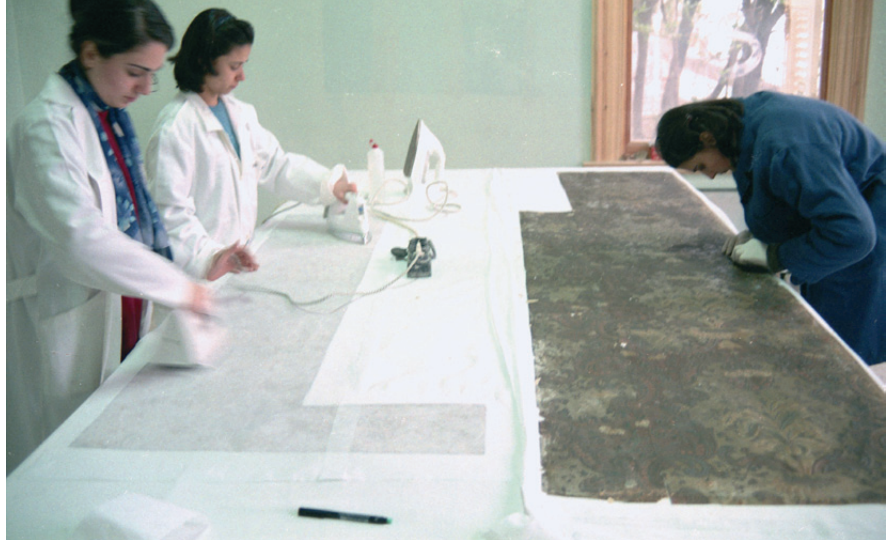
Resim 10. Duvar kağıdının arka yüzeyinin temizlenmesi, Japon Kağıdı ile sağlamlaştırılması ve tela ile desteklenmesi

Gerekli araştırmalar ile testler yapıldıktan sonra, duvar kağıtlarını elle tutulabilir ve müdahale edilebilir hale getirmek amacıyla; gerektiğinde kolaylıkla sökülebilecek kağıt ve bez kumaş telalar destek olarak kullanılmışlardır (Resim 10). Bu uygulamada, öncelikle duvar kağıdının tozdan ve diğer problem yapıcı parçacıklardan arındırılmış olan arka yüzeyine, 120-130°C sıcaklıktaki buharlı ütü ile 12-15 saniyelik baskılarla kağıt tela yapıştırılmıştır. Bu fiziksel destek ile sağlamlaştırma sonrasında, son dönem duvar kağıtlarının üst ve alt panoları ile bordürleri elle tutulabilecek ve müdahale edilebilecek duruma getirilmişlerdir. Kağıt telanın üzerine, duvar kağıdının mekanik dayanımını daha da artırmak ve asılabilirlik özelliği kazandırmak üzere, aynı yöntemle bez tela yapıştırılmıştır. Bu yöntemde, ütüde meydana ge-

len buhar için saf su ile metilen mavisi (1 litre saf suya 1-2 damla metilen mavisi) kullanılmıştır. Böylece, biraz da olsa ıslanan duvar kağıtlarında biyolojik varlıkların oluşması engellenmiştir. Sağlamlaştırma ve destekleme işlemi biten duvar kağıdının arkasında bulunan ve orijinal yerini belirten numarası, aynen telalar üzerine geçirilmiştir.

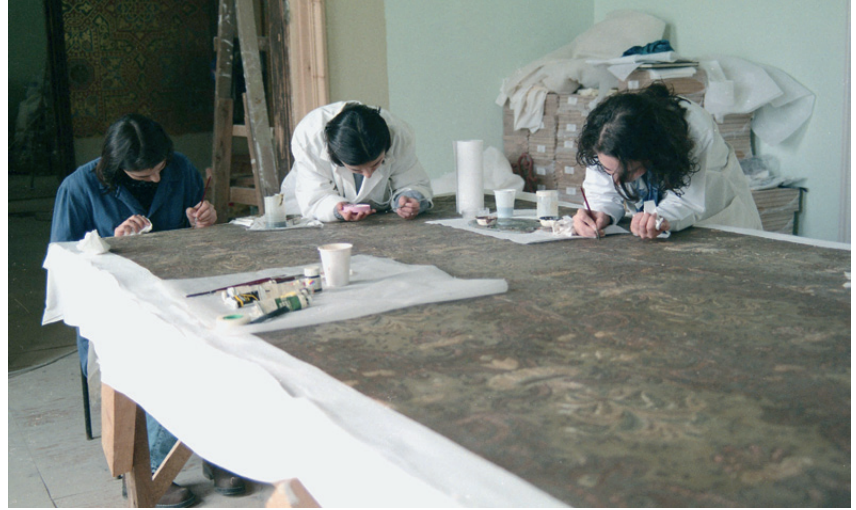
Resim 11. Japon Kağıdı ile sağlamlaştırılan ve tela ile desteklenen duvar kağıdının ön yüzeyinin;  
a) mekanik olarak temizlenmesi  
b) lekelerin ve tuzların kağıt havlu yardımıyla uzaklaştırılması

Telalar ile desteklenen ve sağlamlaştırılan duvar kağıdının ön yüzündeki is, toz ve diğer kirler, önce yumuşak kıl fırça ile mekanik olarak, daha sonra da non-iyonik deterjanlı (tee-pole) suyla ıslatılan yu-

muşak doğal sünger ile silinerek temizlenmiştir. Bu işlemin hemen ardından, kağıt havlu ile aşırı bastırmadan kurulama işlemi yapılarak yüzey temizliği sağlanmıştır (Resim 11). Bu uygulamayla, duvar kağıtlarının içeriğinde bulunan ve zaman

sınırlaması nedeniyle tam olarak temizlik çalışması yapılamayan suda çözünebilir klor (Cl-) tuzları, kısmen de olsa alınmıştır. Ancak, klor tuzundan dolayı aşırı lekeler içeren bölümlerde, özellikle bordür ve alt panolarda tuzlar, kağıt hamuruyla alınarak miktarları zararsız düzeye indirilmiştir.

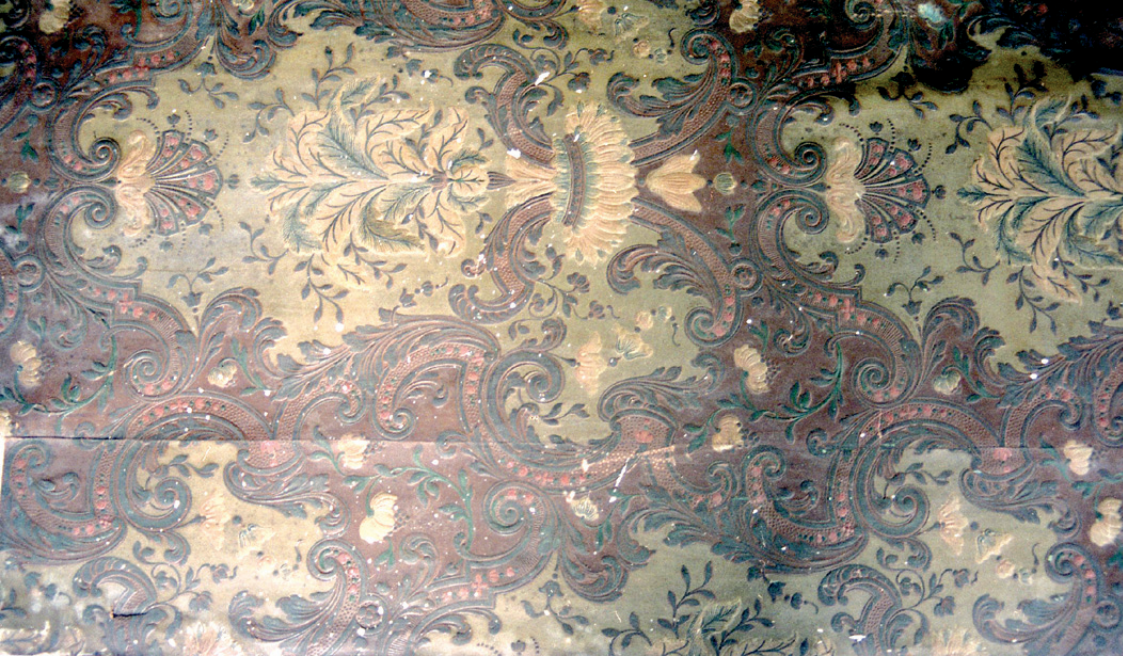
Resim 12.  
Duvar kağıdı yüzeyinde görülen boya damlacıkları

tabakasını ve kısmen de duvar kağıdının kendisini sağlamlaştırmak amacıyla, üst ve alt panolara fırça ile Paraloid B72 (asetonda, %5'lik) uygulanmıştır. Bu koruma uygulamaları sırasında, yalıda yapılan daha önceki restorasyon çalışmalarından sıçramış olan beyaz boya damlacıkları da mekanik olarak temizlenmiştir (Resim 12).

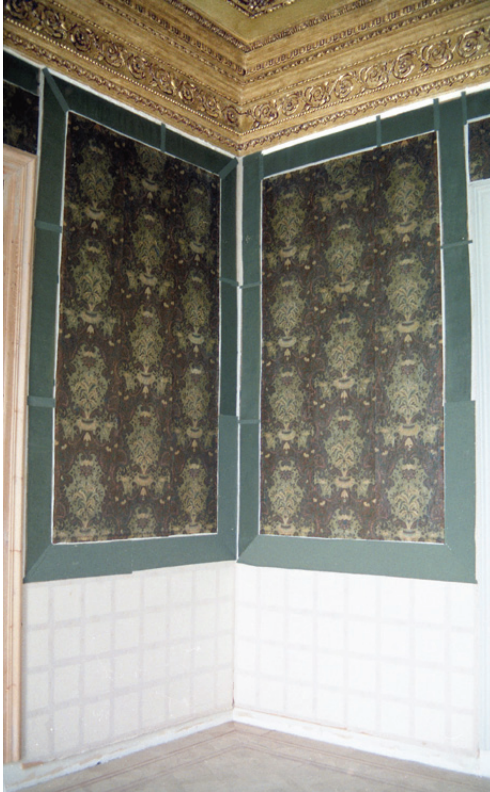
Resim 13.  
Hazırlanan ahşap karkas sistem ve duvar kağıtlarının yerleştirilmesi

Tüm bu onarım ve koruma işlemleri tamamlandıktan sonra, son dönem duvar kağıdı duvarlara kaplanacak duruma geldiği için; duvarların hazırlık çalışmaları başlamıştır. Bu amaçla, 2cm kalınlığında ve 4cm genişliğindeki çıtalar kullanılarak duvarlarda ahşap karkas sistemi oluşturulmuş ve duvarla kağıdın ısı ve nem ilişkisini kesmek üzere, aradaki boşluklar strapor plakalar kesilerek doldurulmuştur. Straporların üzeri, sürtünme ve benzeri mekanik etkiler yaratmaması için keçe ile kaplanmış; en üste de amerikan bezi gerilerek ahşap karkas çıtalarına zımbalanmıştır. Hazırlanan zeminin üzerine, koruma işlemleri tamamlanmış olan üst ve alt panolar, korozyona uğramayan tellerle, destek tellerinden zımbalanarak orijinal düzenlerinde yerlerine kaplanmışlardır (Resim 13). Ancak iki alanda korunabilen alt panolardan rölövelerde 1A kodu ile belirtilen pano, altında korunabilen daha önceki dönemlere ait duvar kağıtlarıyla birlikte, orijinal şekliyle yerine kaplanmıştır. Tamamen yok olan diğer alt panoların yerine, aynı renkte akrilik boya ile boyanmış olan amerikan bezleri gerilerek, estetik bütünlük sağlanmıştır. Tamamı korunarak orijinal yerlerine kaplanan üst panoların bordürlerinin eksik olması (Resim 14), mevcut olanlarında da yapılan rötuş çalışmalarına rağmen düzenli bir görünüm

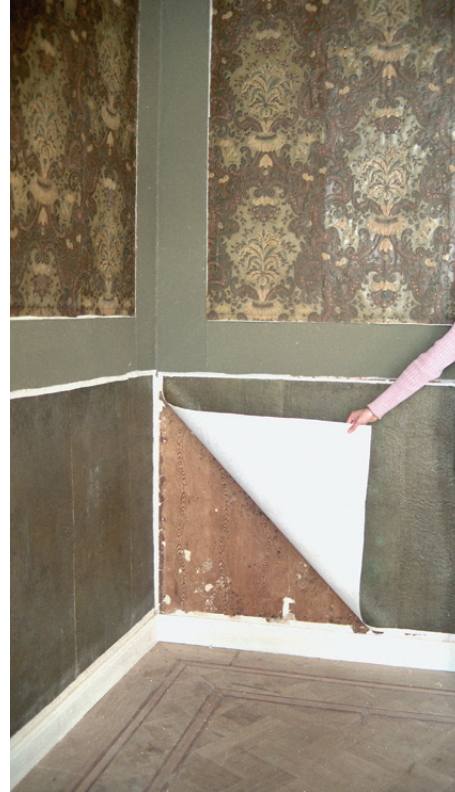
Resim 14.  
Kaybolan ve yeniden yapılmış olan alt pano altında korunan ikinci dönem duvar kağıdı

sağlanamaması nedeniyle; karar değişikliğine gidilerek, orijinal bordürler altta korunmuş, üzerlerine amerikan bezi ve aynı renk akrilik boya kullanılarak hazırlanan yeni bordürler gerilmiştir. Duvar kağıtlarının kaplanmasında, korozyona uğramayan zımba telleri kullanılmış olsa da, ek önlem olarak zımba telleri üzerinde Paraloid B72 (asetonda, %10'luk) ile koruyucu bir tabaka oluşturulmuştur.

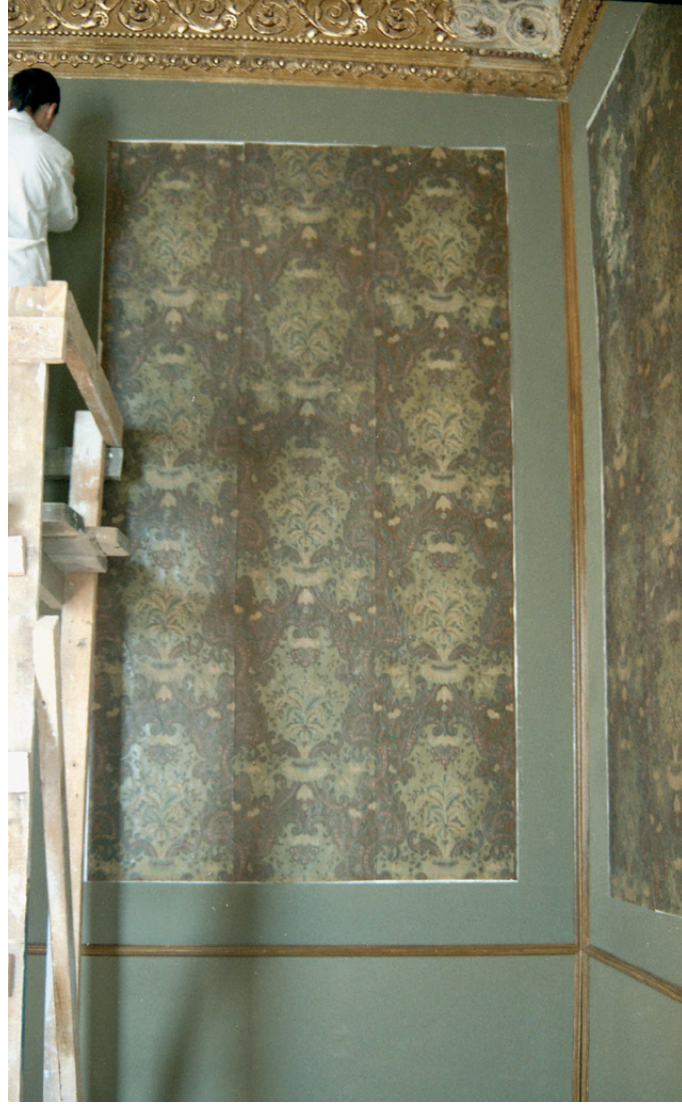
Resim 15. Montajı tamamlanan duvar kağıtlarına son rötuşların yapılması

çıtalar çakılmıştır. Tüm bu koruma uygulamaları, duvar kağıtlarının hepsinde yapılan genel kontrol ve rötuşlarla tamamlanmıştır (Resim 15).
