## STUDIES FOR THE PATHOLOGICAL ANALYSIS AND STRUCTURAL RESTORATION OF THE BARDIZ MOSQUE IN ERZURUM

# Erzurum Bardız Camisi'ndeki Hasarların İncelenmesi ve Yapısal Restorasyon Çalışmaları

ADEM DOĞANGÜN, AHMET TOLAY,  
RAMAZAN ACAR

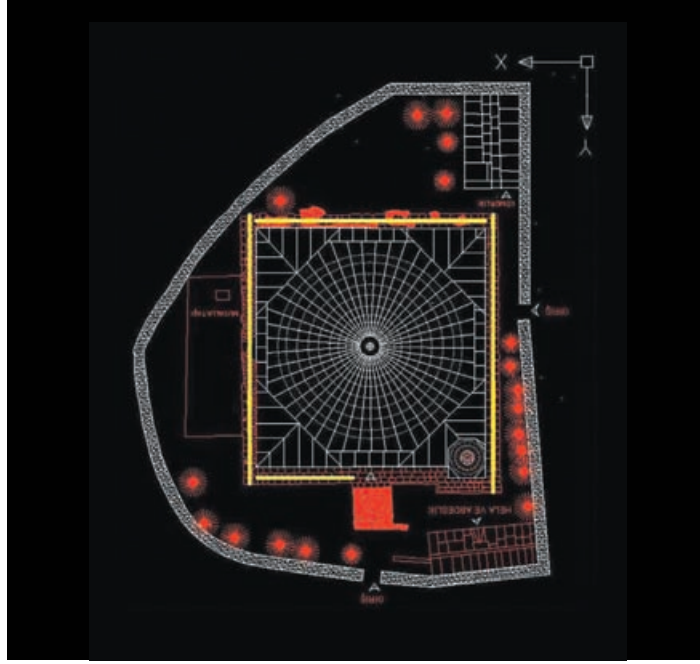
Şekil 1. Bardız Camisi'nin planı ve GPR profillerinin konumları

Bardız Camisi'nin temel özelliklerinin belirlenmesi amacıyla jeofizik etütler gerçekleştirilmiştir. Çalışmalarda, son zamanlarda uygulanan ve özellikle sığ ortamları yüksek çözünürlük ile görüntüleyebilen Yer Radarı (*GPR Ground Penetrating Radar*) yöntemi kullanılmıştır. Yöntem, özellikle sığ yerlerde yüksek ayrımlılık ile yeraltı jeolojisi ve heterojenliği hakkında bilgi vermesinin yanında, yıkıcı olmayan etkisi ile araştırma yapabilmeye imkanı sunması nedeniyle de oldukça önem kazanmaktadır. Temel kot derinliğinin belirlenmesi amacıyla cami avlusunun içerisinde, caminin dış duvarının kenarında yapılan ölçümler, Şekil 1'de görüldüğü gibi 4 profilden oluşmaktadır.

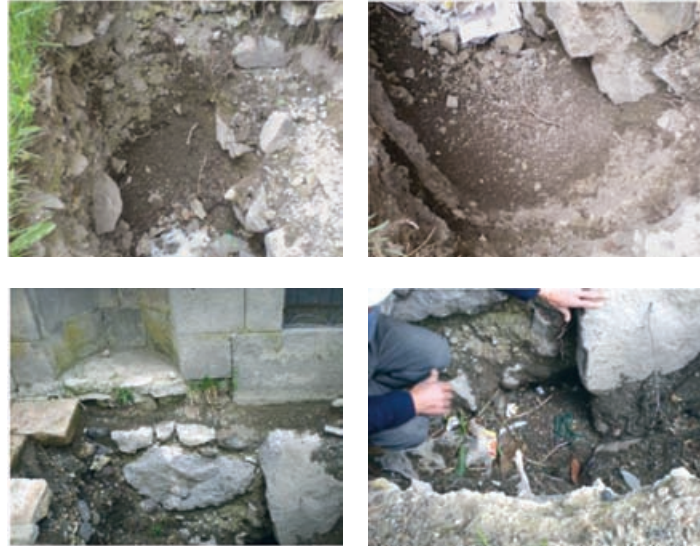
Cami alanında yapılan Jeofizik, Jeolojik ve Geoteknik ölçümlerin yanı sıra, temellerin ve zeminin durumunu çıplak gözle de görebilmek amacıyla, caminin dış duvarlarının çevresinde araştırma çukurları açılmıştır. Açılan çukurlara ait bazı görüntüler, Şekil 2'de verilen fotoğraflarla sunulmaktadır.

Yapılan yer radarı ölçümleriyle, temellerin genel olarak yüzeyden 3m civarında bir derinliğe sahip olduğu belirlenmişti. Açılan çukurlarda yapılan gözlemler ile, taşıyıcı duvarlara mesnet teşkil edecek olan temellerin durumu da ortaya konmuştur. Bu gözlemlere göre, temellerin; genellikle kesilmemiş durumdaki büyük taş parçaları ve aralarına yerleştirilen küçük taşlar ile harçtan oluştuğu görülmüştür.

Şekil 2. Taşıyıcı yığma duvar tabanında açılan araştırma çukurları

Açılan araştırma çukurlarından elde edilen jeolojik, geoteknik ve jeofizik etütlerin değerlendirilmesiyle, temellerin güçlendirilmeleri gerektiğine karar verilmiştir. Bu bağlamda, taşıyıcı duvarların temellerini hem iç, hem de dış kısımdan güçlendirme seçeneği uygun görülmüştür. Böylece, zemin içinde kalan temel taşlarına yanall destek verilerek, dışı doğru hareket etmeleri önlenmiş olacaktır. Cami iç mekanına uygulanacak olan hasır donatının alt çubukları uygulanacak olan bu takviye kısmına ankre edilerek, temelle duvarın bütünlüğü de sağlanmış olacaktır.

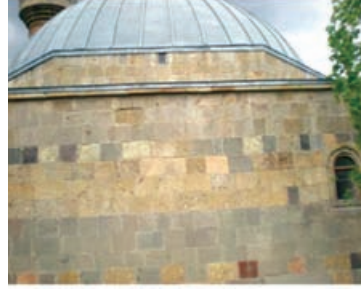
İncelemelerimize konu olan tarihi Bardız Camisi, yığma taşıyıcı sisteme sahiptir. Ancak tamamen taş ya da tamamen tuğla yığma yapı niteliğinde olmayıp, bu iki malzeme taşıyıcı elemanlarda birlikte kullanılmıştır. Caminin cepheleri, genelde kesme taştan oluşmaktadır (Şekil 3); sadece doğu cephede, düzgün kesilmemiş taşlarla örülmüş kısımlar bulunmaktadır (Şekil 4).

Şekil 4. Doğu cephesinde düzgün kesilmemiş taşlarla oluşturulan örgü

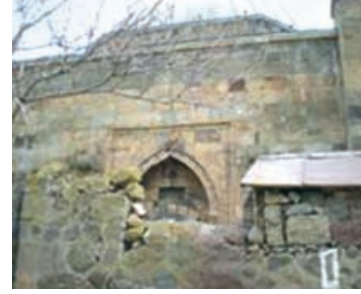
cephede bile farklı karakteristiklerde taşların kullanıldığı görülmektedir (Şekil 3-5). Bu durum, caminin değişik zamanlarda tadilat ve onarım görmüş olduğuna işaret etmektedir.

Şekil 5. Bir cephedeki çok farklı özelliklere sahip taşlar

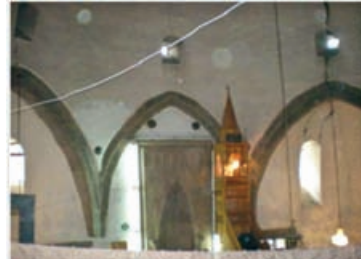
Kubbeler, genellikle malzemenin basıncı dayanımından yararlanmak ve mümkün olduğunca çekme kuvveti oluşmayacak şekilde tasarlanan yapı elemanlarıdır. Ancak özellikle yığma kubbelerin zayıf bölümü olarak adlandırılabilir olan husus, kasnağının mesnetlenme durumudur. Kubbeler, son derece sağlam bir şekilde taşıyıcı duvarlara mesnetlenmelidirler. Bunu sağlamak için de, kubbe kasnağında kuşaklamayı etkin olarak sağlayacak bir taşıyıcı kısmın bulunması gerekmektedir. İncelemelerimize konu olan Bardız Camisi'nde, dolu tuğladan inşa edilmiş olan ve 12m açıklığı bulunan yığma kubbe, bu kuşaklama etkisinin yetersizliğinden dolayı kasnakta açılmıştır. Diğer bir deyişle, kubbe kasnağı inşa edildiği duruma göre genişlemiştir. Kubbe, sekiz kemer üzerine oturmaktadır. Kubbede, her kemerin merkez aksına karşılık gelecek şekilde, iç mekandan dış mekana doğru boyutları giderek azalan pencere boşlukları bulunmaktadır. Kubbenin söz konusu genişlemesi esnasında, doğal olarak en zayıf kesitler olan pencerelerin bulunduğu kısımlarda çatlaklar meydana gelmiştir. Oluşan çatlaklar, Şekil 6'da görüldüğü gibi, makro düzeylere ulaşarak 'açılma' denebilecek ölçülere gelmiştir.

Şekil 6. Kubbenin alt kısmında meydana gelen açılmalar

Kubbe kasnağında önemli oranda çatlaklar meydana gelmiş ve bu çatlaklar kubbenin tepe noktasına doğru yaklaşmışlardır. Aslında oluşan hasar, mühendislik dilindeki 'çatlak' olmaktan çıkmış, 'açılma' boyutlarına ulaşmıştır. Kubbede meydana gelen çatlakların oluşumu ve dağılımı, kubbe kasnağındaki kuşaklamanın etkin bir şekilde sağlanamadığına işaret etmektedir. Kubbe, geometrisi gereği, basık olarak nitelendirilebilecek ölçülerde inşa edilmiştir. Basıklık durumu, mesnetlerde oluşabilecek sorun-

ların da tetikleyicisi olmaktadır. Tüm bunlar, kubbe kasnağında açılmaları yol açmıştır. Aşırı boyutlara ulaşan bu açılmadan dolayı, kubbede çok sayıda kesitte taşıma gücü sınırı aşılmış ve kubbe artık 'göçme' sınırına yaklaşmıştır. Orta büyüklükte ya da şiddetli olası bir depreme ayakta kalabileceğini söylemek, imkânsız deneyecek kadar zordur. Dolayısıyla yapılması gereken: bu basıklık oranı ile inşa edilen yapıda, kuşaklamanın mutlaka etkin olarak sağlanmasıdır. Bu nedenle, kubbenin yıkılması ve yıkıldıktan sonra da yapı geometrisini bozmayacak ve dış görünümünü etkilemeyecek şekilde kuşaklamayı etkin olarak sağlayabilecek bir hatılın üzerine mesnetlenmesi önerilmektedir. Bu sayede, aslına uygun olarak inşa edilecek olan yeni kubbenin kasnağındaki açılma önenebilecektir.

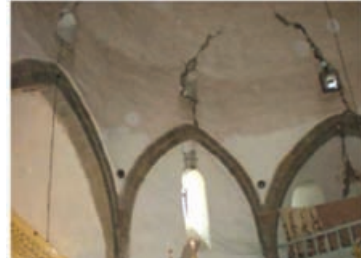
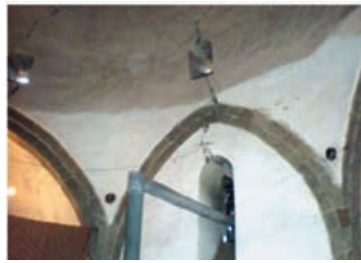
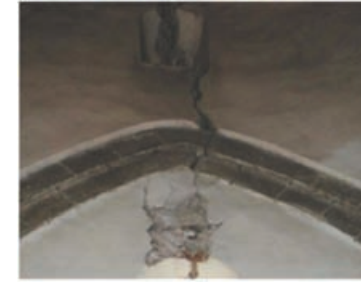
Kubbenin alt kısmında meydana gelen çatlaklar, kemerlerin kilit taşlarına kadar ulaşarak, bu taşların yerlerinden oynamalarına ve bu bölgelerde hasara yol açmıştır (Şekil 7). Hatta çatlaklar, kemerleri keserek daha aşağıdaki büyük pencerelere kadar ulaşmışlardır. Oluşan ağır hasar nedeniyle, kemerin kendisinden beklenen taşıyıcılık özelliğini etkin bir şekilde yerine getirmesi mümkün değildir. Zira çatlama ve açılma nedeniyle, düşey yüklerin sadece basıncı etkisiyle kasnağa kadar ulaştırılması sağlanamayacaktır.

Şekil 7. Kemerlerin kilit taşı civarında meydana gelen hasar

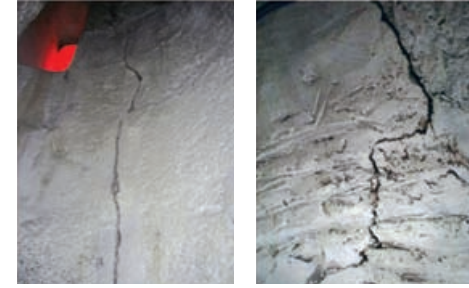
Şekil 8. Minarenin iç kısımlarında meydana gelen çatlaklar

kanından sağlanmaktadır. Minarenin taşıyıcı sistemi: 7m kaide, 1,5m pabuç, 8m gövde ve 5m petek kısımdan oluşmaktadır. Gövdede duvar kalınlığı 30cm olarak seçilmiştir. Mevcut durumda minare, hem kaide, hem de gövde kısmından önemli derecede hasar görmüştür (Şekil 8,9). Minarenin pabuç kısmı da hasar görmüş; taşlar yerinden oynamış ve kesilmiştir.

İncelemelerimize konu olan minarenin, gövde kısmının yanı sıra, kaide kısmı da ağır hasar görmüştür. Hasarlar yerel olarak bir bölgede meydana gelmemiş olup, farklı boyutlarda minarenin büyük bir kısmına sırayet etmiştir. Ancak önem bakımından, minarenin hem kaide hem de pabuç kısmında, genişlikleri santimetrelere ulaşan çatlaklar meydana gelmiştir. Bu hasarda, kaidenin cami

kütlesinin taşıyıcı duvarıyla birlikte olmasının ve düzensiz rijitlik dağılımının etkisi büyüktür. Şu ana kadar minarenin ayakta kalabilmesinde ise, cidar duvarının yeterince kalın olmasının büyük katkısı olmuştur.

Minaredeki çatlakların enjeksiyonla kapatılması mümkündür. Ancak muhtemel yıkıcı bir depremde, sadece bu şekilde yapılmış bir onarımla minarenin ayakta kalabileceğini söylemek oldukça zordur. Dolayısıyla minarenin gelecek nesillere de aktarılabilmesi için, yıkılıp yeniden aslına uygun olarak inşa edilmesi önerilmektedir. Bu yeniden yapım sırasında kaide kısmının kenet ve zıvanalarla güçlendirilmesi önerilerek, eskisinden daha güçlü konuma gelmesi amaçlanmıştır.

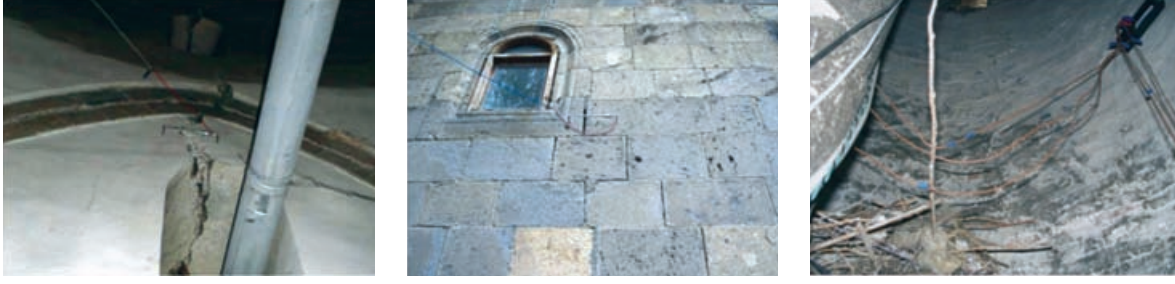
Sekil 10. Camiye yerleştirilen sensörlerin görünüşleri

**1. Çatlak ölçerler:** 5 adet çatlak ölçerden alınan sonuçlara göre; 2 ve 3 numaralı çatlak ölçerlerde 0,10 ile 0,15cm arasında açılmalar gözlenmiştir. 1, 4 ve 5 numaralı çat-

lak ölçerlerde herhangi bir değişime rastlanmamıştır.

**2. Eğim ölçerler:** 3 adet eğim ölçerden alınan verilere göre; 1 aylık dönemde duvar, kolon ve minarede bir hareket gözlenmemiştir.

**3. Yeraltı su seviye ölçer:** Caminin giriş kapısına 7m mesafede açılan kuyuda yeraltı su seviyesi ölçümleri alınmış, bir aylık süre içinde bir hareket gözlenmemiştir. Kuyularda, (+) ya da (-) yönde suya rastlanmamıştır.

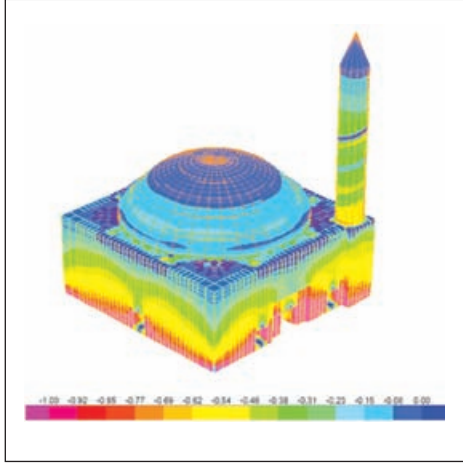
11) dikkate alınarak, yapının hem düşey yükler hem de yatay yükler altında yapısal çözümlemesi yapılmıştır. Şekil 12'de, düşey yükler altında caminin taşıyıcı elemanlarında meydana gelen gerilmelerin deseni görülmektedir. Birbirine dik doğrultuda dikkate alınan deprem yüklemeleri için elemanlarda oluşan gerilmelerin deseni ise, Şekil 13'te sunulmaktadır. Bu gerilme desenlerinin teknik olarak anlamı, çeşitli yüklemeleri için cami-

nin ana kütesinde ve genelinde en fazla zorlanan bölgeleri ortaya koymasındır. Buralarda, hesap sonucu elde edilen gerilme değerleri malzeme dayanımları ile karşılaştırılarak, malzeme dayanımlarının aşılmadığı hakkında bilgi edinilebilir. İncelenen cami için elde edilen gerilmeler malzeme dayanımları ile karşılaştırıldığında, nispeten küçük olduklarından bir emniyetsizlik görülmemektedir. Ancak burada hemen vurgulamakta yarar vardır ki;

Sekil 12. Düşey yükler altında yapıda meydana gelen gerilme dağılımı

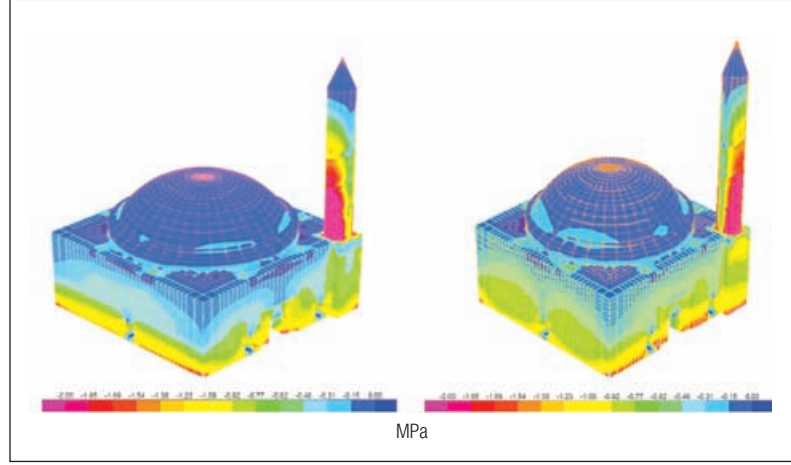
Sekil 13. x ve y doğrultularında deprem yüklemesi altında yapıda meydana gelen gerilme dağılımları
