THE RESTORATION OF THE CHURCH FLOOR MOSAICS IN KIZKALESİ, MERSİN ABSTRACT

Mersin Kız Kalesi'nde Bulunan Kilise Taban Mozaiklerinin Restorasyonu

Kız Kalesi mozaiklerinin restorasyonu, sadece mozaik restorasyonu olarak değil; bir “arkeolojik alan konservasyonu” olarak planlanmış ve uygulanmıştır. Bu doğrultuda mozaikler, duvarlar, yer döşemeleri ve antik yolun da arasında bulunduğu bütün alanın restorasyonu gerçekleştirilmiştir.

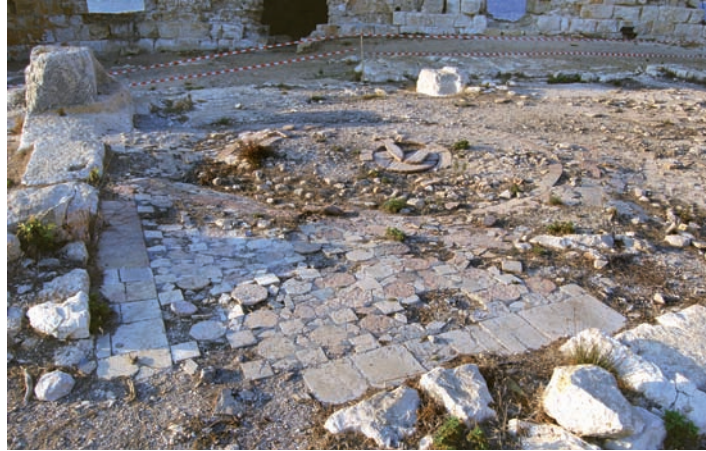
Kazısı yapılan mozaiklerin Kale içerisinde in-situ olarak korunması projesi, Adana Kültür ve Tabiat Varlıklarını Koruma Kurulu tarafından uygun görülmüştür.⁵ Ancak, eserler 2006 yılında başlayan in-situ restorasyon çalışmalarımıza kadar çeşitli bozulmalara maruz kalmıştır. (Resim 3). Bunlar:

Resim 3. Opus Sectile, restorasyon öncesi

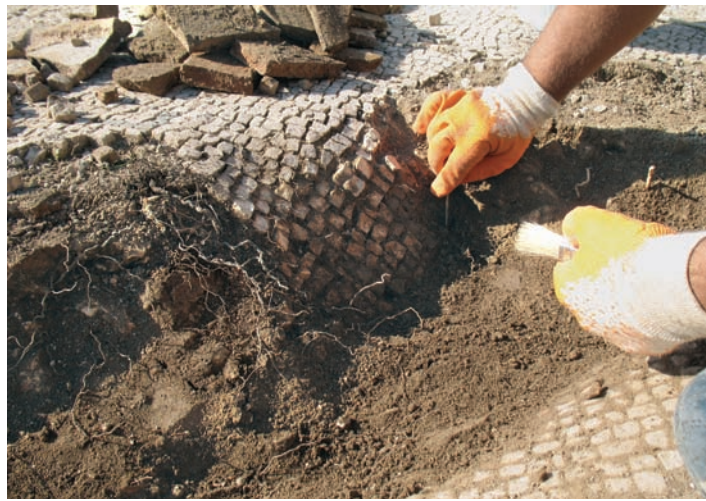
Resim 4. Mozaiklerde oluşan çöktürler

Bazı mozaiklerde derin çöküntüler ve kayıplar gözlenmiştir. Bu tür bozulmalar, dönemde veya eserin toprak altında kalması aşamasında oluşan doğal bozulmalar olarak adlandırılabilir. Gözlenen çöküntüler, zeminde oluşan zayıflama veya

odaların altında bulunan su kanallarında oluşan çöküntülerden kaynaklanan oluşumlardır (Resim 4).

Bu durum yer yer büyük boyutta tessera kayıpları olarak gözlenirken; bazı alanlarda, kullanıldığı dönemde üzeri düzeltilerek kullanılmaya devam edilmiş olan, orijinal çöküntülerdir.

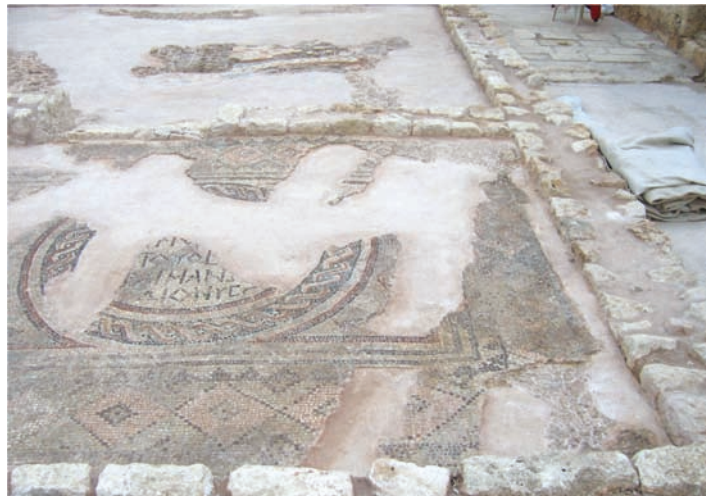
Resim 5. Mozaikler üzerinde bulunan mezar açıklıkları

leri mozaik yüzeyinin üzerinde kalırken, bazı mezarlarda tesellatunun altına kadar devam eden derinliklere gömü yapılmıştır. Bu nedenle bazı bölümlerde mozaik katmanları yok olmuştur (Resim 5).

Mezarın içinde bulunan toprak tabakası daha yumuşak olduğu ve yer yer boşluklar bulunduğu için, mezarların etrafında bulunan tesellatum tabakasında mezarın içine doğru çöküntüler, kaymalar ve yerinden blok halinde oynamalar oluşmuştur.

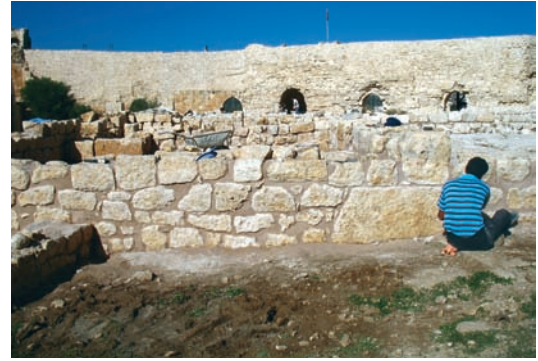
Resim 6. Duvarların restorasyonu

Yapının duvarları büyük oranda tahrip olmuştur. Bazı bölümlerinde dönemi konusunda emin olamadığımız yeni müdahaleler tespit edilmiş; bununla birlikte büyük oranda duvarların bozulduğu ve bu durumun mozaikler için risk oluşturduğu gözlenmiştir.

Kazılar sonrasında ortaya çıkarılan in-situ durumundaki duvarlar, moloz taş duvar diyebileceğimiz bir teknik ile yapılmış olan örgü sistemlerinden oluşmuştur (Resim 6). Taşların arasında bulunan toprak ve bitki kökleri temizlenmiş ve sağlamlaştırmak amacı ile boşluklara hidrolik bazlı kireç harcı ile dolgu yapılmıştır.⁶

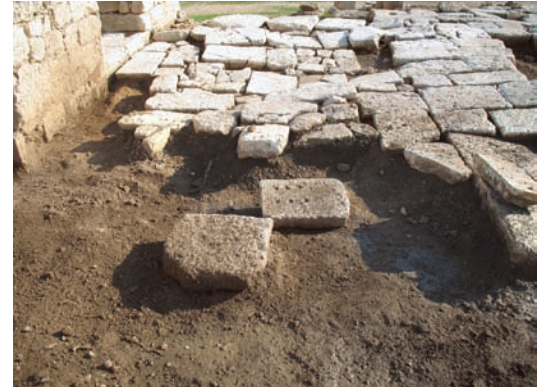
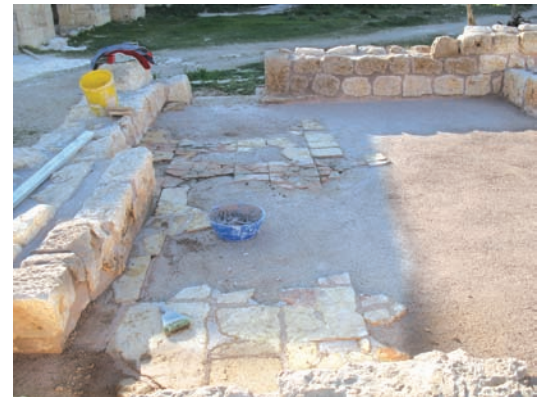
Resim 7. Yer döşemelerinin restorasyon çalışmaları

Resim 8. Döşemelerin restorasyon sonrası durumu

Mozaikli alanların dışındaki, taş döşeme olarak kaplanmış olan (yaklaşık 4cm kireçtaşı plakalar) odaların bir bölümü daha iyi korunmuş durumda iken; diğer kısımlarda büyük oranda döşemelerin yok olduğu gözlenmiştir.

jeksiyon yöntemi ile dolgu yapılmıştır. Eksik kısımlarda ise zeminin daha sonra hareketlenmesini önlemek amacı ile, döşemenin alt seviyesine kadar indirilen zemine blokaj döşeme yapılarak, kot farkı olacak şekilde hidrolik bazlı harç ile dolgu yapılmıştır (Resim 7,8).

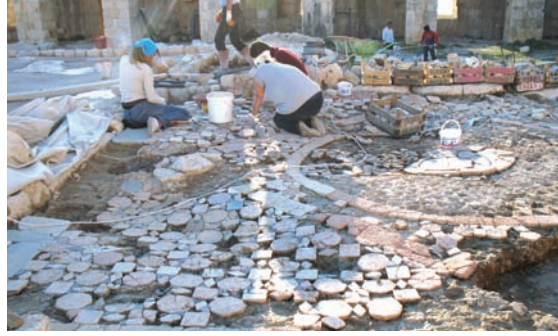
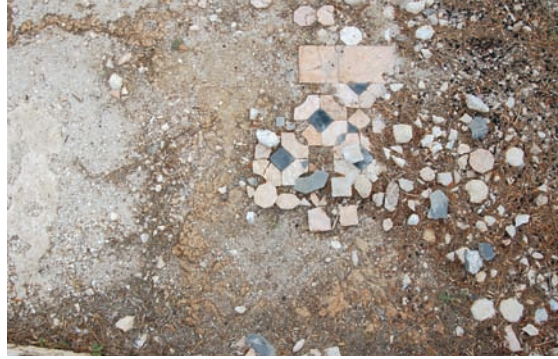
Resim 9. Opus sectile, temizlik ve ön sağlamlaştırma çalışmaları

Resim 10. Restorasyon öncesi opus sectile'lerin durumu

Opus sectile olan alanlarda, mozaik parçaları harç tabakasından ayrılmış ve büyük çoğunlukla boşa bulunmakta idi. Bu durum ziyaretçilerin taşları yerinden sökmeleri neticesinde daha da vahim boyutlara ulaşmıştır. Opus sectile mozaiklerinin bulunduğu bölümlerde, parçalar dağılmış ve büyük bölümü kaybolmuştur.

Alanın 6, 12 ve 17 numaralı odalarının tabanı opus sectile ile kaplıdır (Şekil 1; Resim 9, 10).

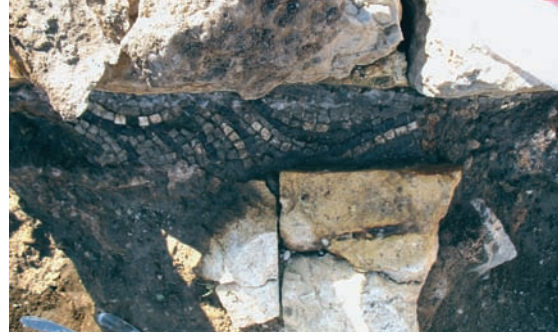
Resim 11. 17 numaralı odada bulunan opus tessellatum

17 numaralı odada, iz miktarda opus sectile ve yatak harcı kalıntıları günümüze ulaşabilmiştir. Ancak temizlik çalışmaları sonrasında, odanın kuzey duvarı kenarında birkaç sıra şeklinde tessellatum gözlenmiştir (Resim 11). Bazı bölümlerinde çöküntüler görülmektedir.

Günümüze kadar korunmuş olan tessera dizileri, az miktarda da olsa, yerinde sağlamlaştırılarak koruma altına alınmıştır.

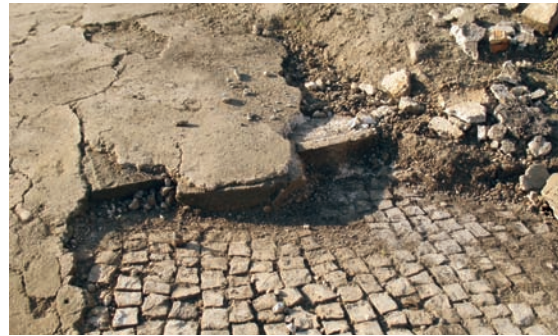
Resim 12. Döneminde mozaiklerin üzerine yapılan dolgular

Öncelikle yüzeyde bulunan toprak tabakaları ve bitkilerin temizlenmesi çalışmaları gerçekleştirilmiştir (Resim 12). Mekanik yöntemler kullanılarak yapılan çalışmalarda, bitkiler ve kökleri tessellatum'a zarar vermeden, bistüriler yardımı ile yüzeyden alınmıştır.

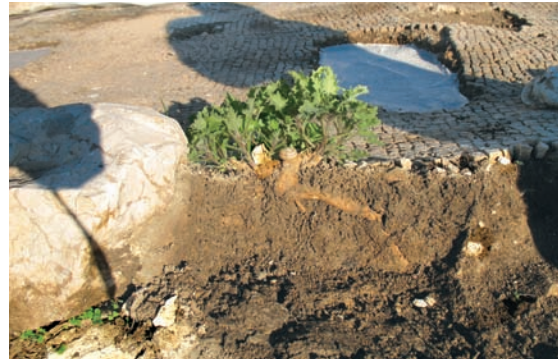
Resim 13. Mozaiklerde gözlenen bitki kökleri ve verdiği zararlar

Odunsu bitkilerde, hem ağacın gövdesinin kesilmesi hem de tessellatum'un altına devam eden köklerinin ayıklanması gerekliliği ortaya çıkmıştır (Resim 13). Ancak kökler, tesseraların tessera yatağı tabakasından tamamen ayrılmış olmaları nedeniyle, yapılan temizlik işlemini daha riskli bir hale getirdiğinden, birçok alanda bistüri ile çalışma zorunluluğunu doğurmuştur.

Bitki ve ağaç kökleri, harç katmanları arasında (*tessellatum ile setting bad veya setting bad-nucleus - nucleus ile rudus tabakaları arasında*) zaman zaman 1cm'yi bulan boşluklar oluşturmuştur.

Ulaşılabilen kısımlara kadar kökler temizlenmiş ve tekrar büyümelerini önlemek amacı ile ilaçlama yapıldıktan sonra bakır çiviler çakılmıştır.

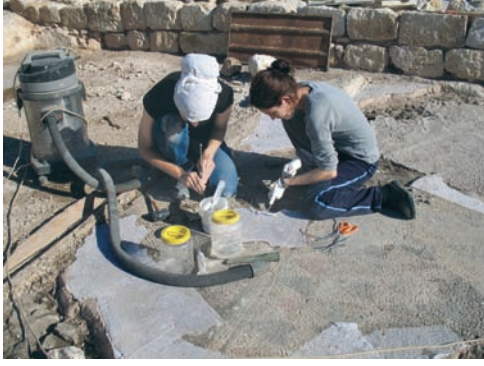
Resim 15.
Derin çöküntü
bulunan alan-
larda yerinden
kaldırma çalış-
maları

3, 4 ve 10 numaralı odalarda bulunan mozaiklerin bazı bölümlerinde, derin çöküntüler ve buna bağlı çatlamlar gözlenmiştir. Çöküntülerin altında boşluk veya kanal olması ihtimali ve çöküntülerin stabil olmaması nedeni ile, bu bölümler lokal olarak yerlerinden kaldırılmışlardır. Bu işlem için öncelikle, tessellatum yüzeyine iki kat olmak üzere bez yapıstırılmıştır (Resim 15).

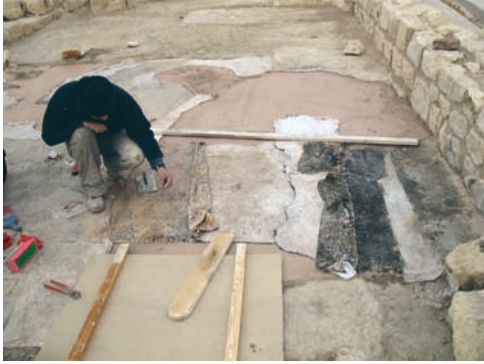
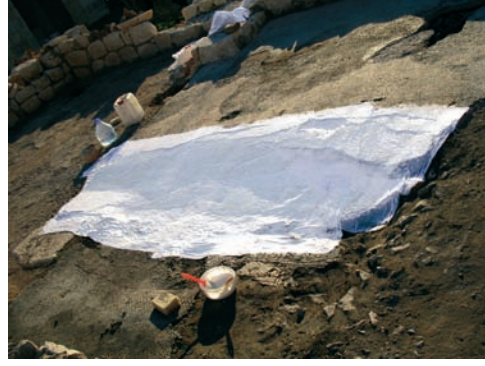
Resim 16.
Kaldırılan kı-
sımların orijini-
nal yerlerine
montajı

0,5cm'ye varan çatlaklar oluşmuştur. Bu çatlaklar kullanılarak parçalara ayrılan mozaik yerinden alınmıştır. Kaldırılan parçaların arkasında bulunan ve bağlayıcılığını tamamen yitirmiş olan harç tabakaları mekanik yöntemlerle temizlenmiştir. Bu işlemden sonra, zeminde orijinal katmanlar ile aynı özellikte oluşturulan katmanların üzerine, kaldırılan bölümler tekrar yerleştirilmiştir (Resim 16).

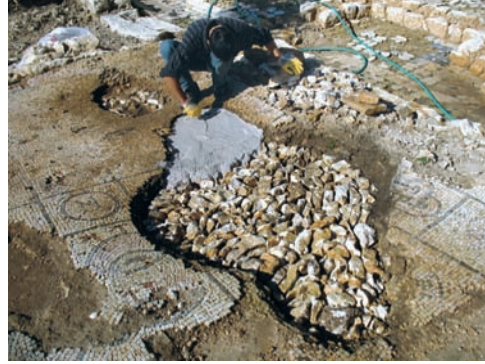
Resim 17.
Eksik bölümler-
de yapılan
dolgu çalış-
maları

olarak, kot farkı olacak şekilde hidrolik kireç harcı ile tamamlanmıştır⁸ (Resim 17).

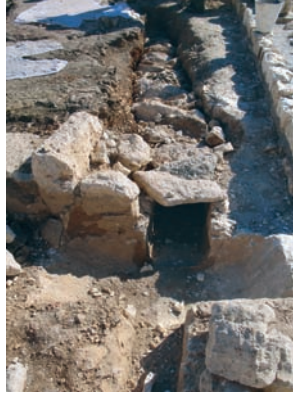
Resim 18. Ortaya çıkan kanallar ve restorasyon çalışmaları

Bazı mozaikli alanların altından devam eden atık su kanalı olduğunu düşündüğümüz kanallar ortaya çıkmıştır. Yer yer, zeminde bulunan ana kayanın oyulması ve üzerinin taş bloklar ile kapatılması ile yapılmış, kuzey güney yönünde devam eden kanallar bulunmaktadır (Resim 18). Söz konusu kanallar, bir bölümü yapının altında bulunan sarnıçlara ulaşmaktadır.

Kanallar, zaman içerisinde taşların çökmesi sonucunda tıkanmış ve toprak ile dolmuştur. Kanalların içleri temizlenerek kırılmış olan taş bloklar değiştirilmiş ve kullanılır hale getirilmiştir. Tespit edilebilen kanalların temizlenmesi ve suyun tahliye edilmesi ile, mozaiklerin gelecekte korunması için, oluşan nem veya suların uzaklaştırılması amacı ile bunlardan yararlanılması hedeflenmiştir.

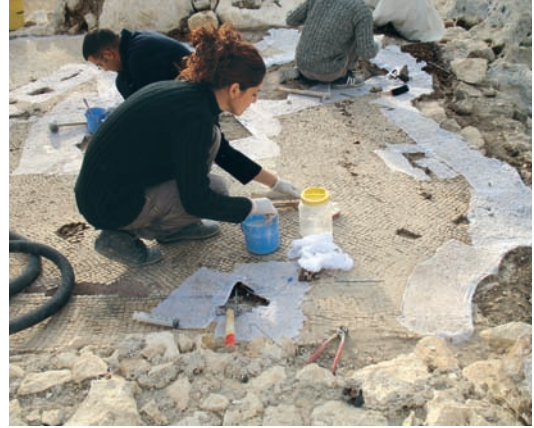
Resim 19. Facing ve enjeksiyon çalışmaları

Enjeksiyon yapılacak alanlarda, uygulama sırasında tesseraların dağılmasını önlemek amacı ile, öncelikle tesseraların yüzeyine *facing* yapılmıştır. Boşlukların olduğu bölümler, iki grup halinde ele alınmıştır: Birinci grup, kılcal veya 1mm genişliğinde olan ince boşluklardır. Bu tür boşluklarda, tesseraların uygun olduğu bölümlerden açılan enjeksiyon delikleri vasıtası ile, öncelikle %50 oranında alkol enjekte edilmiş; arkasından Malta 6001 ile enjeksiyon yapılarak boşluklar sağlamlaştırılmıştır (Resim 19).

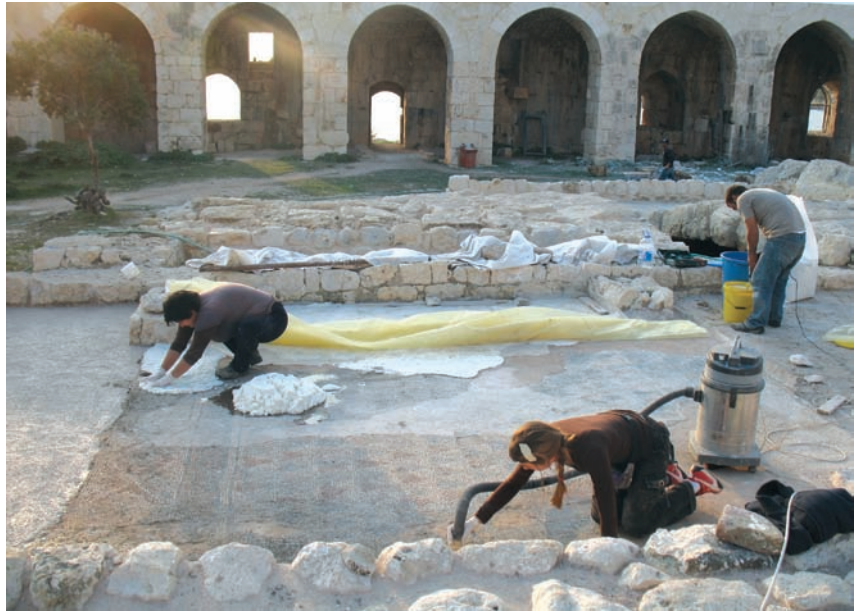
Resim 20. AB 57 ve kağıt hamuru ile yapılan temizlik çalışmaları

Hazırlanan AB 57 kağıt hamuru ile karıştırılarak, yüzey yaklaşık 1cm kalınlığında kaplanmıştır. 6 saatlik bir bekleme süresinin arkasından kağıt hamuru yüzeyden alınarak, eserler su ve yumuşak plastik fırçalar ile fırçalanmak sureti ile temizlenmiştir. Yüzeydeki kirli su, elektrikli süpürgeler ile emilmiş ve son olarak sünger yardımı ile yüzey silinmiştir (Resim 20).
