A CASE STUDY FOR THE RESTORATION AND CONSERVATION METHODOLOGY OF TIMBER CIVIL ARCHITECTURE 5

Bir Ahşap Yapıda Koruma-Uygulama Metodolojisi 5

ESRA KUDDE*
DEMET SÜRÜCÜ**
ÇİĞDEM KÖROĞLU***

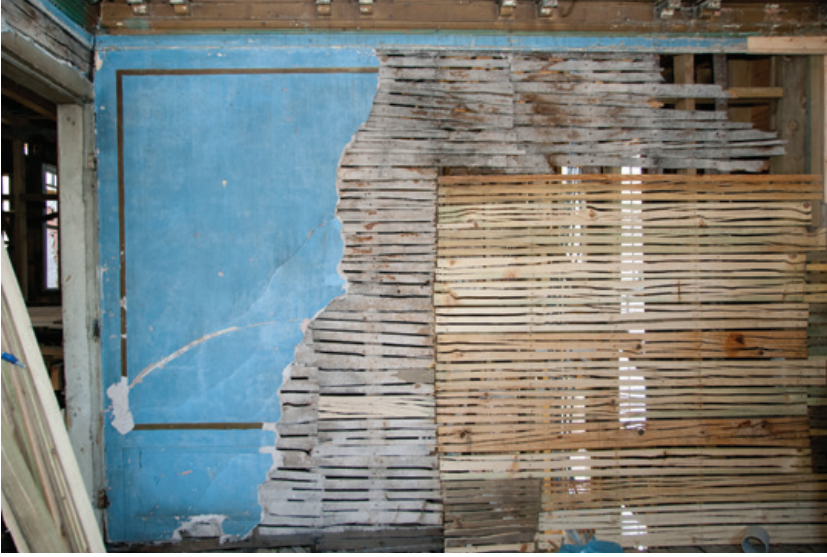
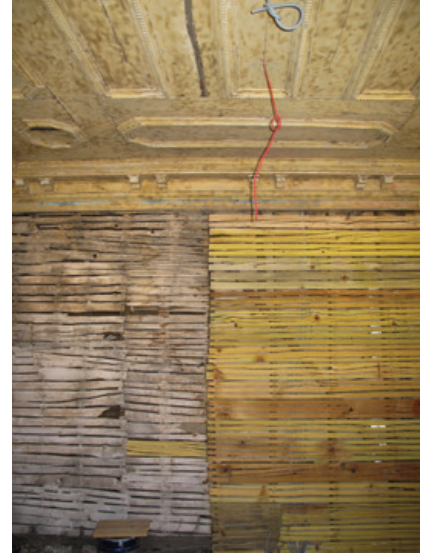
Şekil 3. Bütünleme yapılan yarma bağıdadî duvarlar.

Bağıdadî duvarların; sağlam bölümleri yerinde korunmuş, diğer kısımlarda da aynı yöntem tekrar edilerek tamamlama yapılmıştır (Şekil 3). Ortalama 1cm kalınlığındaki levhalar önce hafifçe ıslatılarak yumuşatılmış, keserle yarıldıktan sonra ana ve ara dikmelere

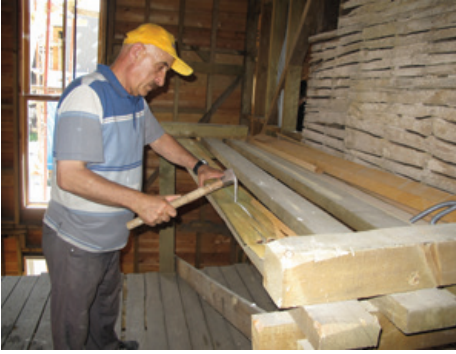
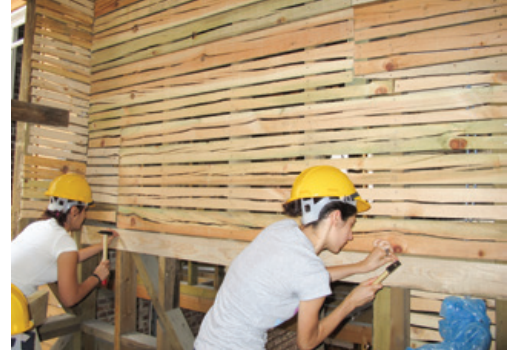
Şekil 4. Yarma bağıdadî duvar yapımı-çitaların yarılması ve çakılması.

çivilerle tutturulmuştur (Şekil 4, 5). Bu suretle, yerinde korunmuş olan geleneksel ve özgün duvar yapım tekniği, bugünün şartlarında da devam ettirilebilmiştir.

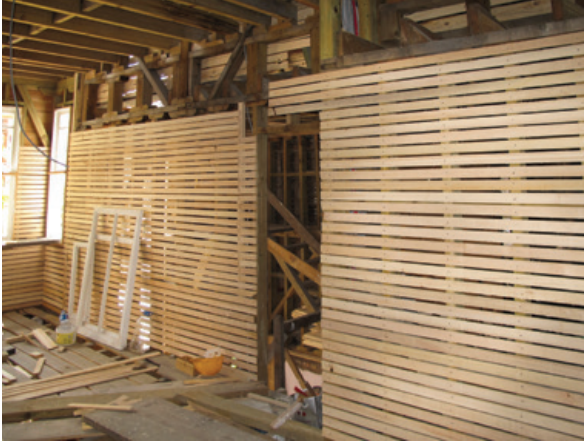
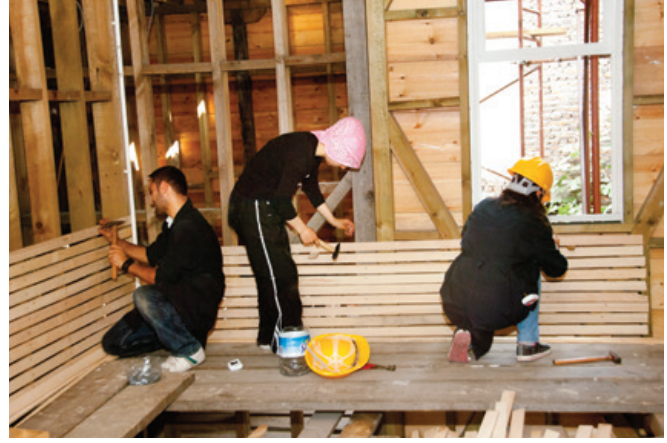
Şekil 6. Çakma bağdadı duvar yapımı.

Dönem eki olarak kabul edilen ikinci ahşap yapıda ise, el aletleri yerine makinede hazırlanan ve birbirine paralel olarak çakılmış ince çitalarla oluşturulan “çakma bağıdadî duvar” tekniğinin uygulandığı görülmüştür.

Uygulama sırasında bu teknik ay-
nen devam ettirilmiş; önceden atöl-
yede kesilerek hazırlanan eş kalınlık-

taki çıtalar, düzenli aralıklarla karkas
sistem elemanlarına çivilenmiştir
(Şekil 6). Böylece iki yapı arasındaki

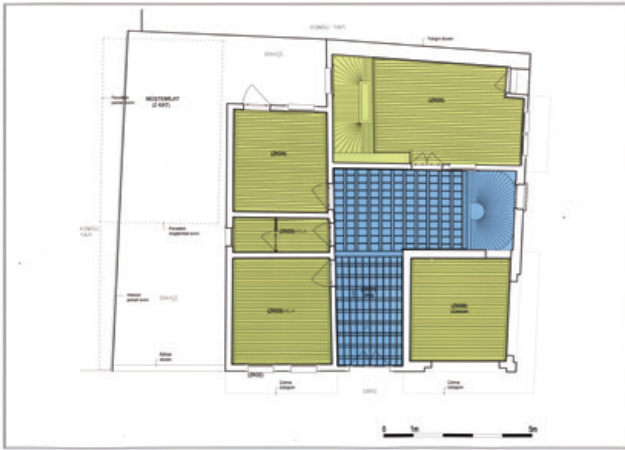
Şekil 7. Zemin kat tavan
planı-müdahale dereceleri.

şu ve uzun yıllar boyu işlevini yerine
getirememesi, ana yapının kuzey
bölümü ile ek yapının tavanlarında
önemli bozulmalara yol açmıştır.
Ancak Kirazlı Mescit Sokağı'na ba-
kan mekânların (1K01, 1K06, 2K01,

2K02, 2K06) tavanları özgündür. Yapılan hasar tespiti sonucunda, tavanlar için üç ayrı derecede müdahale önerisi geliştirilmiştir (Şekil 7-9):

- 1) Yerinde Koruma,
- 2) Bütünleme,
- 3) Yeniden Üretim.

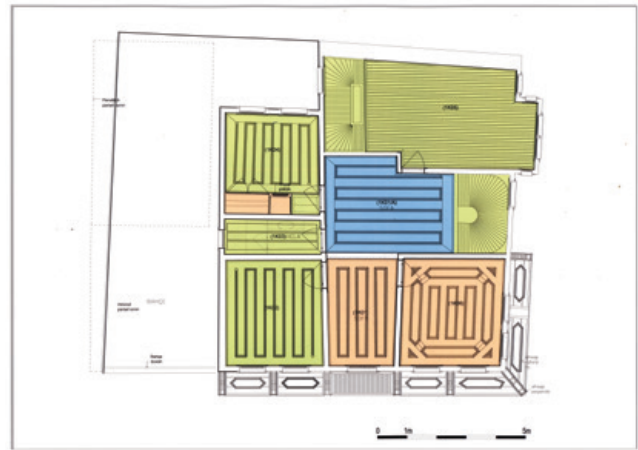
Şekil 8. Birinci kat tavan
planı-müdahale dereceleri.

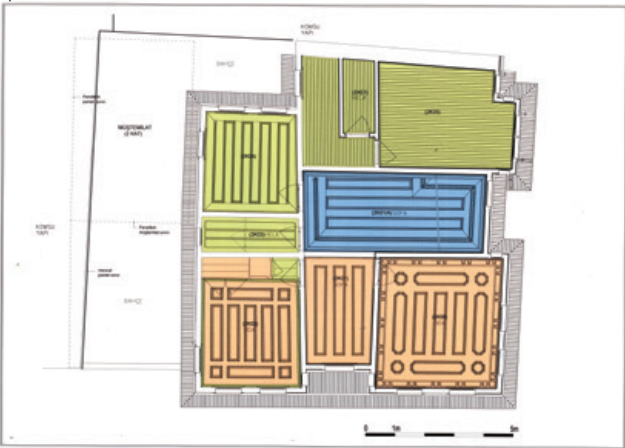
Şekil 9. İkinci kat tavan
planı-müdahale dereceleri.

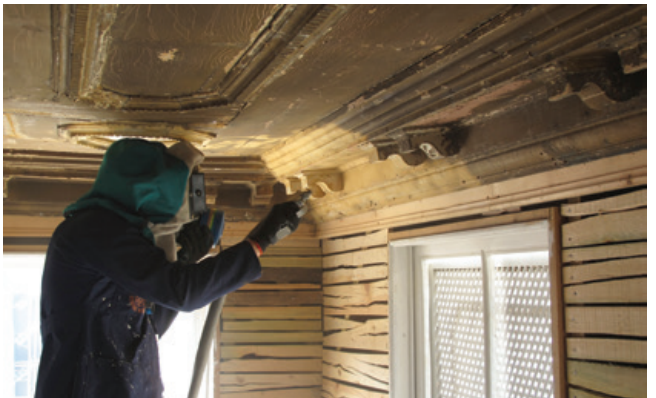
Şekil 12. Mikro kumlama ile boya söküm işlemi.

Kimyasal boya sökücünün yeterince etki etmediği yerlerde önce zımpara kullanılmış, ardından son işlem olarak kontrollü mikro kumlama uygulaması yapılmıştır (Şekil 12). Basıncın 1,2-1,5 atm'yi geçmemesine dikkat edilerek küçük alanlarda kumlama denemesi yapılmış ve sonuç veren kısımlarda uygulamaya devam edilmiştir. Ancak özellikle 2K06'nın tavanında ahşap elemanların oldukça zayıf ve kısmen çatlamış durumda olması nedeniyle, ahşap yüzeye fazla zarar vermemek için temizleme işlemi durdurulmuş; yalnızca çatlakların doldurulması ve yüzeyin boya için olabildiğince düzeltilmesi ile yetinilmiştir (Şekil 13).

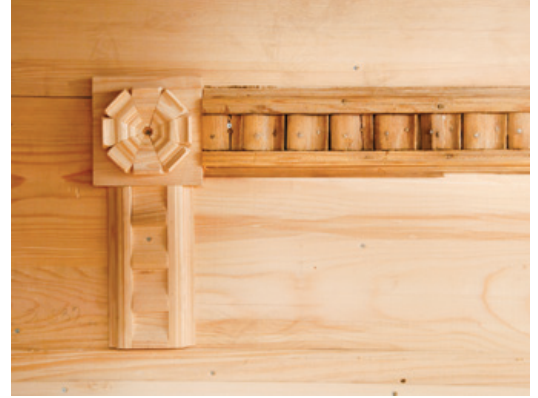
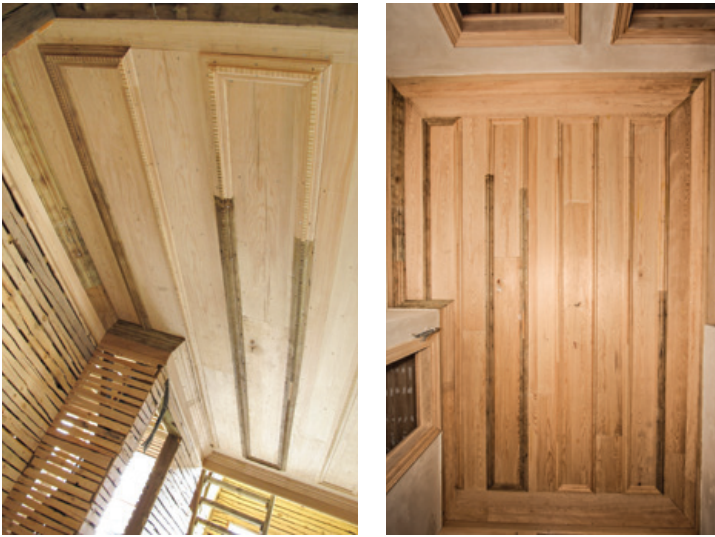
Şekil 15. 1K01/A tavanında bütünleme uygulaması.

Böylece, tavanı oluşturan tüm ahşap elemanlar yapıdaki yerlerine çakılmak üzere hazır hale getirilmiştir; 1K01/A ve 2K01/A numaralı sofaların tavanlarında, hem tekrar kendi yerinde kullanılan özgün elemanları hem de sonradan eklenen parçaları görmek mümkündür (Şekil 7-9; Şekil 15, 16).

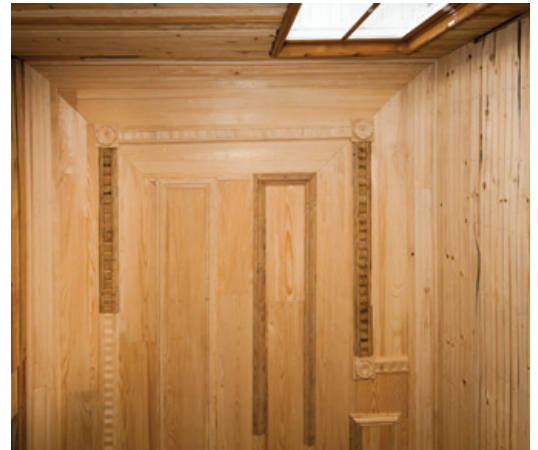
Şekil 16. 2K01/A tavanında bütünleme uygulaması.

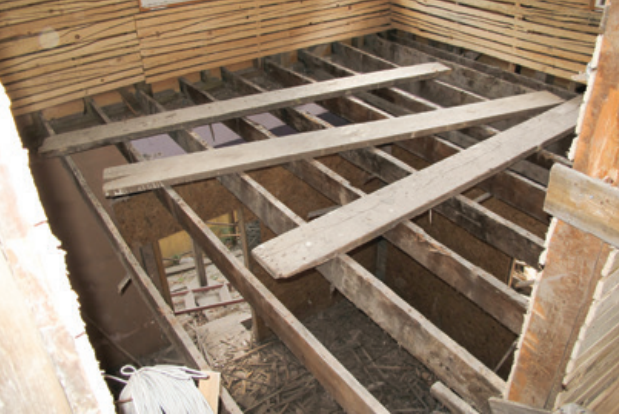
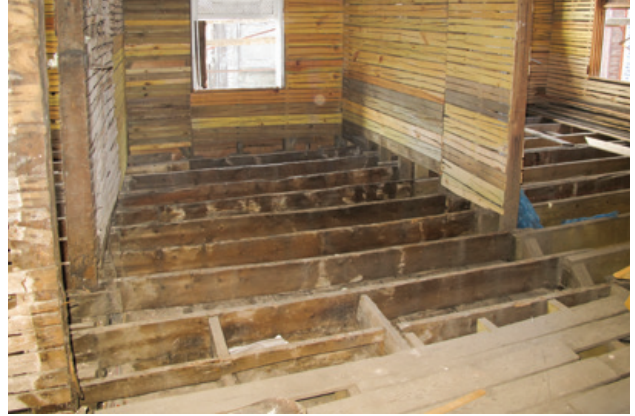
Ana yapının ve dönem ekinin özellikle kuzey ve batı kısmında yer alan ahşap döşemelerde, eğilme ve kısmi çökme gibi önemli hasarlar gözlenmiştir. Döşemelerin restorasyonunda, öncelikle mevcut döşeme kaplama levhaları sökülerek kirişler açığa çıkarılmıştır. Döşeme kirişlerinin bozulmuş olanları özgün boyutlarında aynı cins ahşap kirişlerle değiştirilmiş, sağlam olanlar ise fırça ile emprenye edilerek yerinde koruma altına alınmıştır (Şekil 21).

Şekil 21. Yerinde korunan özgün döşeme kirişleri.

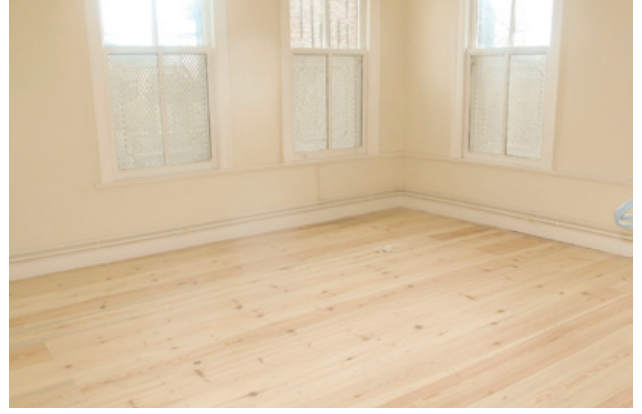
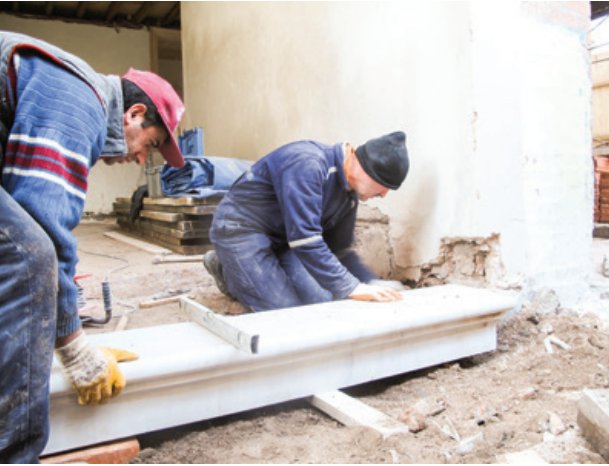
Ana yapının giriş holünde (ZK01) yer alan mermer kaplamanın büyük bir kısmı tahrip olmuş ve özgün parçalar zaman içinde kaybolmuştur. Özgün elemanların 74x74x3,5cm boyutlarında Marmara mermeri olduğu tespit edilmiştir. Dükkânın (ZK06) zemininde ise, sonradan eklenen vinil kaplama şiltesi sökülerek özgün mermer döşeme ve eşik ortaya çıkarılmıştır.

Şekil 26. ZK01'de mermer döşeme yapımı.

olarak hazırlanan horasan harcı ve mermer yapıştırma harcı ile düzgün bir zemin oluşturulmuş, ardından Marmara mermeri ile döşeme ve giriş eşiği yapılmıştır (Şekil 26).

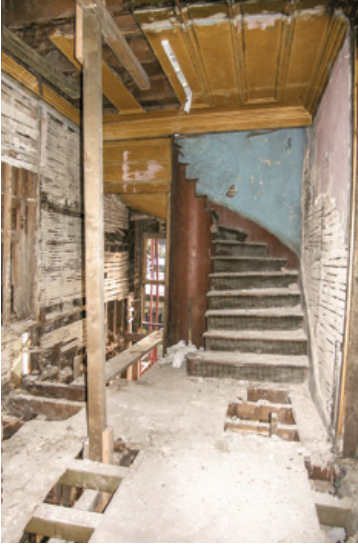
Şekil 28. Özgül ahşap merdiven.

Ana yapının ikinci katına çıkan özgün ahşap merdiven, taşıyıcı sistemin onarımı için dikkatle sökülerek atölyeye alınmıştır (Şekil 28). Atölyede tekrar kurulan merdivenin öğrenciler tarafından rölövesi çıkarılmış ve 1/10 ölçekli maketi yapılmıştır (Şekil 29). Öz-

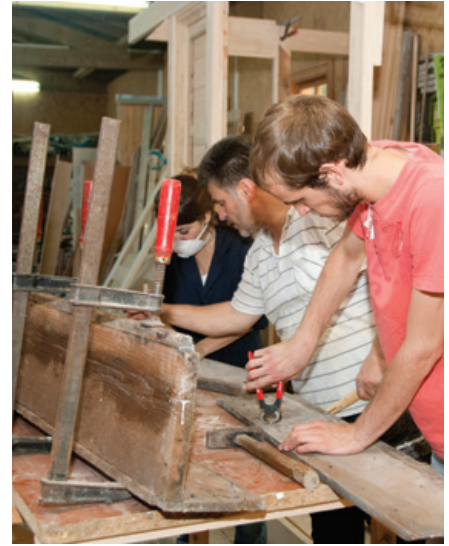
Şekil 30. Özgül merdiven elemanlarının onarımı.

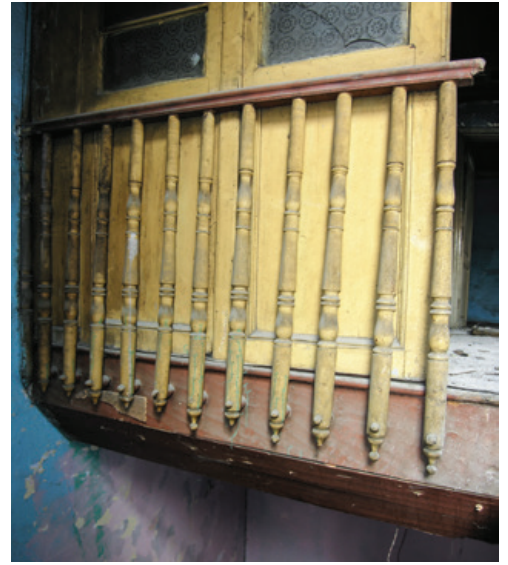
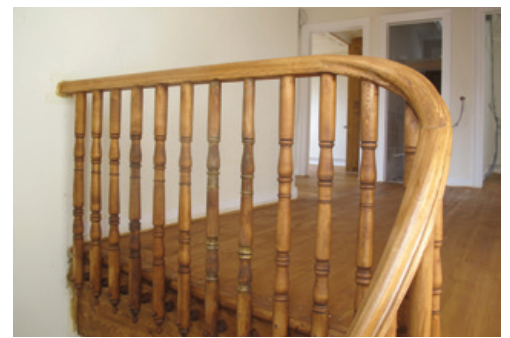
Şekil 37. Ahşap kúpeste ve korkuluklar (önce-sonra).

metrelik parçası ile birkaç ahşap korkuluk, yapının ikinci katında korunmuş durumda bulunmaktaydı. Küpeşte ve korkulukların üretiminde bu özgün parçalar örnek alınmıştır. Tutkallanarak üst üste yapıştırılan ince çam şeritler, merdiven kovasına işkencelerle sabitlenerek küpeştenin istenen formu alması sağlanmıştır (Şekil 36). Hazırlanan küpeşte ve

korkuluklar, yüzey düzeltme işlemi yapılarak yerine yerleştirilmiştir (Şekil 37). Merdiven üretimi; rölövesinin çıkarılmasından itibaren basamak kalıplarının hazırlanması, laminasyon işlemi, korkuluk üretimi, küpeştenin yapımı ve montajı gibi zahmetli ve ustalık gerektiren bir dizi işlemin öğrenimi açısından kursiyerler için oldukça faydalı bir süreç olmuştur.

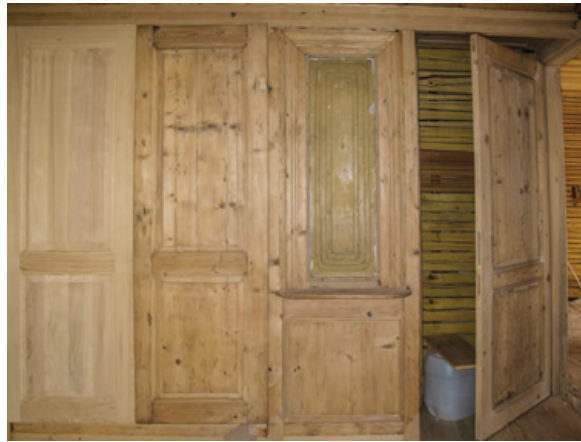
Şekil 42. Onarım sonrası yerine yerleştirilen yüklük.

fazla kısımları kesilerek zımparalanmıştır. Özgün ahşap yüklüklerde özenli bir konservasyon işlemi

gerçekleştirilmiştir (Şekil 42). Onarım işlemlerinin restorasyondan sonra da görülebilmesi için,

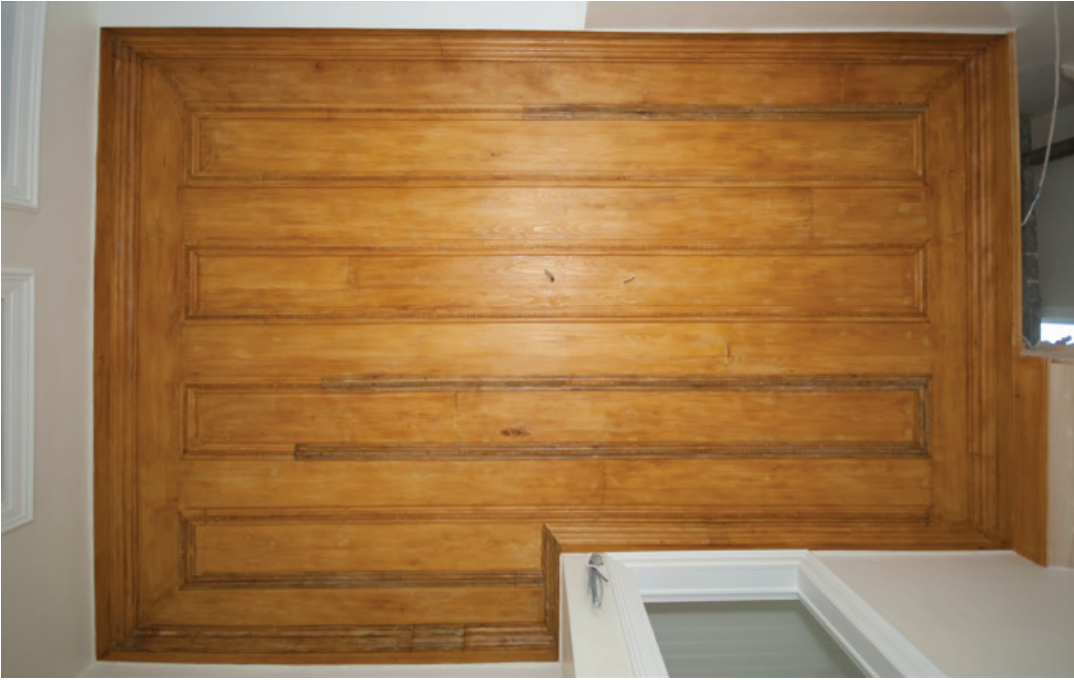
Şekil 46.
1K01/A
tavanında
gomalak cilâ
uygulaması

Bütünlüme yapılan 1K01/A ve 2K01/A numaralı sofa tavanlarında, hem eski ve yeni parçaların açıkça ayırt edilebilmesi hem de geleneksel tekniğin bir devamı

olarak boya yerine gomalak cilâ uygulanmıştır (Şekil 46). Gomalak cilâ ahşaba diğer tüm koruyucu üst yüzey ürünlerinden daha fazla uyum sağlamakta, çatlayıp yüzeyden ayrılmamaktadır.
