RESTORATION OF ZEYTINBURNU YENIKAPI LODGE RECONSTRUCTION OF SEMAHANE (2005-2007)

Zeytinburnu Yenikapı Mevlevihanesi Restorasyonu (2005-2007)

Yenikapı Mevlevihanesi'nin 2005-2007 Restorasyonu

Semahane, Türbe ve Şerbethane

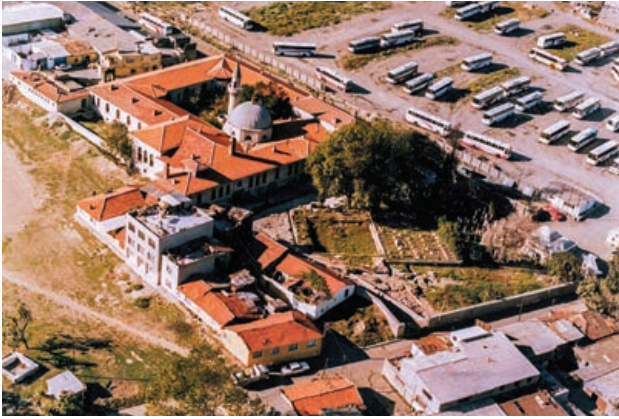
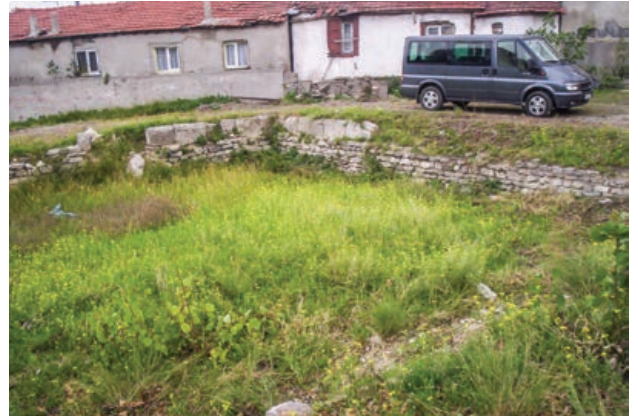
Sekil 4. Zeytinburnu Yenikapı Mevlevihanesi genel görünüm (2005)

Sekil 5. Zeytinburnu Yenikapı Mevlevihanesi, Semahane (2006)

Saha çalışmasına başlanıldığında, büyük külliye'den geriye kalan kârgir selamlık binası, muvakkithane, kütüphane ve hazirenin dışında, semahaneye ait moloz taş temel izleri görülmekteydi. Ayrıca çevredeki plansız yapılaşma ve yol kotlarında yükselmeler, eserin hem bütünlüğünü bozmakta hem de özgün dokunun algılanmasını zorlaştırmaktaydı (Şekil 4, 5). Külliye olarak bütünüyle ele alınan eserin

mesi için parsel çevresinde farklı boyutlarda çalışmalar yürütülmüştür. Yol kotlarının düşürülmesi ile hem giriş cephesindeki özgün parçalar hem de eşik ortaya çıkartılmış, böylece yol kotları özgün eşik kotlarına göre yeniden oluşturulmuştur. Harem yapısının yerinde bulunan gecekondular kamulaştırılarak konağa ve konak hamamına ait temel izlerine ve semahane ile konak arasındaki şerbethanenin özgün döşeme malzemesiyle temel duvarlarına ulaşılmış, ayrıca Asitane'nin kolaylıkla algılanabilmesi için etrafı açılmıştır. Çevredeki küçük sanayinin de yer değiştirmesiyle alan kamulaştırılıp Mevlevihane koruma alanı oluşturulmuştur.

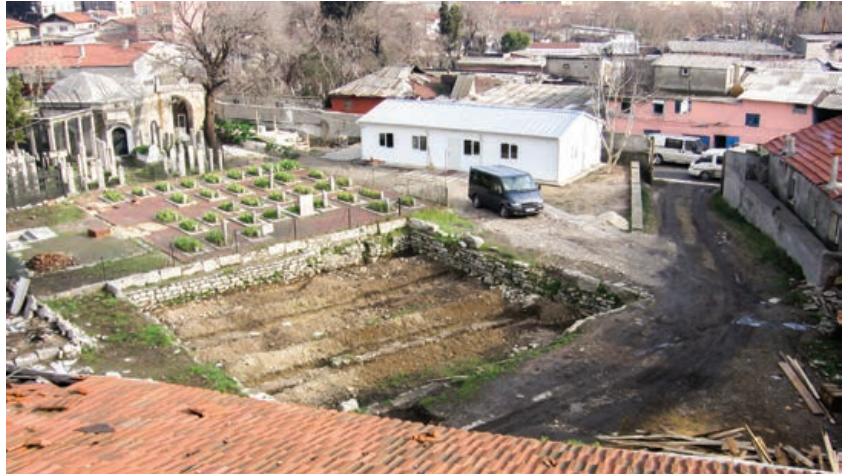
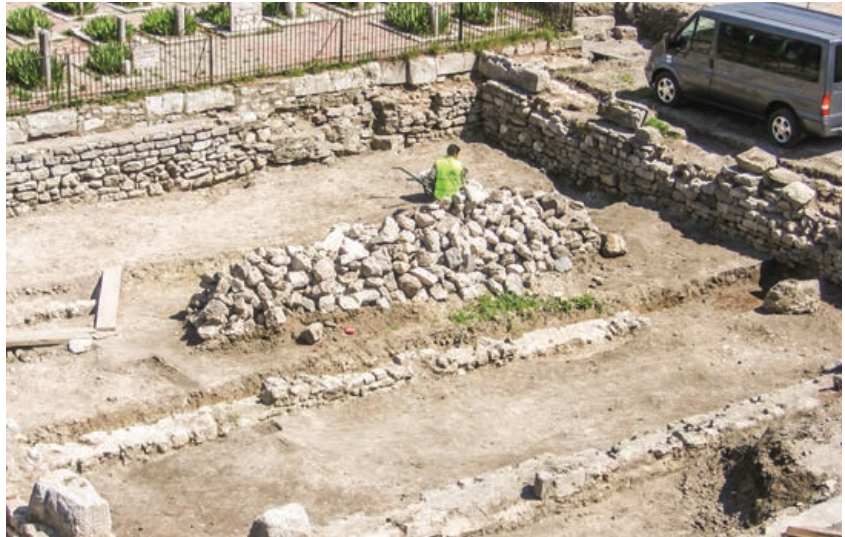
Bu alandaki çalışmada ilk olarak Sayın Ahmet Ersen'in denetiminde, mevcut arazideki otlar ve moloz itinalı bir şekilde temizlenmiş, semahane binasına ait mevcut temeller ve izler net olarak ortaya çıkartılmıştır (Şekil 6, 7). Semahane binası, türbe ve şerbethane ile birlikte ortak çatı altında olduğundan bu mekânlara ait izlerin bulunmasına özen gösterilmiştir. Şerbethanenin temel duvarlarının gecekonduların olduğu alanda bulunması nedeniyle, bu alandaki kamulaştırma çalışmalarına hız verilmiştir. Kamulaştırma yapıp alan boşaltıldıktan sonra üzerindeki gecekondular önce temel kotuna kadar yıkılmış, daha sonra daha düşük kotta çıkabilecek kalıntılar dikkate alınarak sökümlere devam edilmiştir. Bu çalışmanın ardından şerbethaneye ait döşeme kaplamalarına, bu bölümün bağlı olduğu haremlik kısmına ve hamama ait temel izlerine ulaşılmıştır (Şekil 8).

Şekil 6. Semahane binası, Sema alanı (2006)

Şekil 7. Semahane binası, Sema alanı temel kalıntısı (2007)

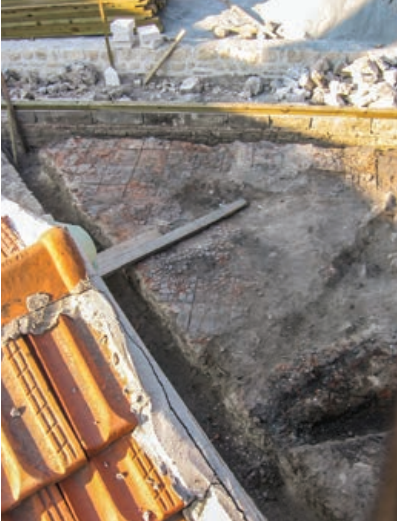
Şekil 8. Şerbethane temel kalıntısı

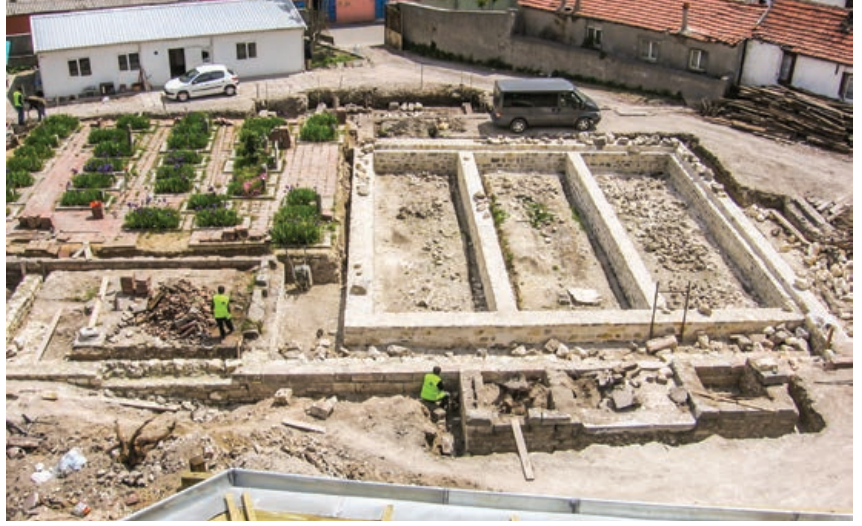
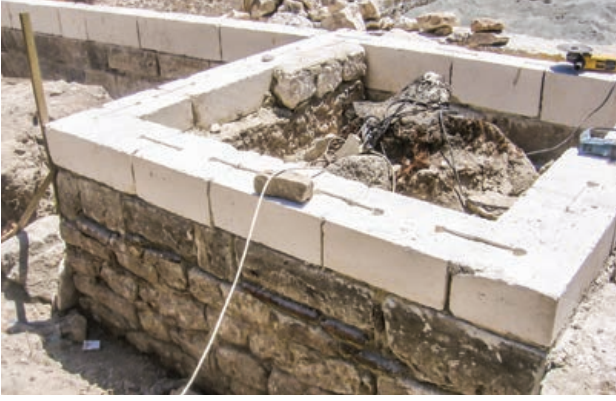
Şekil 9. Semahane temellerinin sağlıklılaştırılması aşaması

Şekil 10. Kesme taş ankraj detayı

Uygulama aşamasında; öncelikle moloz taşlardan yapılmış mevcut temeller arasındaki otlar ayıklanıp ilaçlanmış, daha sonra bir numunesi alınan, özelliğini kaybetmiş harç malzemesi iti-

nalı bir şekilde temizlenerek İBB KUDEB Laboratuvarı'nda yapılan testler ve analiz çalışmalarının sonucuna göre, özgün harcına uygun olarak önerilen harç ile temel duvarlarında sağlamlaştırma yapılmış ve böylece bu duvarların yeniden temel olarak kullanılması sağlanmıştır. Ancak gecekondular yerleşimlerinden zarar görmüş yerlerde; yine uygun malzeme ile tamamlama yapılarak bir bütün halinde binanın temelleri oluşturulmuş; bu süreçte özgün dilatasyon noktalarına dikkat edilmiştir. Bu çalışmalar sonucunda, plan üzerinde

Temeller güçlendirildikten ve yapı düşeyde ve yatayda okunabilir hale geldikten sonra, bir yandan projeler hazırlanırken bir yandan da temellerin üstünde, fotoğraflarda görülen bir sıra kesme taşan ahşap karkas altı yastıklar imal edilmiştir. Burada kullanı-

lan malzeme, özgün taş ile aynı özellikleri gösterdiği için Tekirdağ Pınarhisar'dan getirilmiş, taşların montajında paslanmaz çelik kenetler kullanılmıştır (Şekil 9, 10). Projeye uygun olarak, bir sıra kesme taş üzerine ahşap karkas arası dolgu tekniği uygulanmış, içten bağdadî sıvalı, dıştan ise ahşap kaplama olarak yapının ana kütleli oluşturulmuştur (Şekil 11).

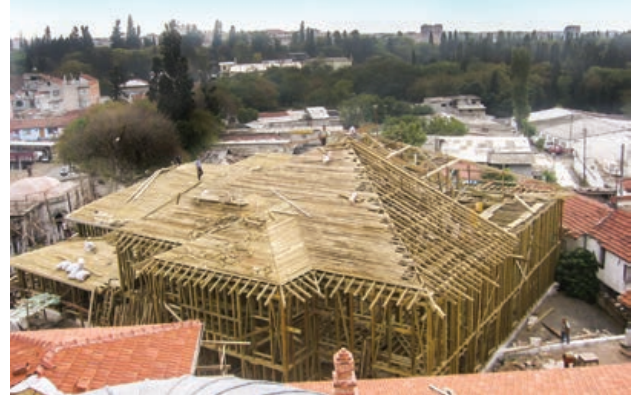
Şekil 11. Semahane ahşap karkas strüktür (2007)

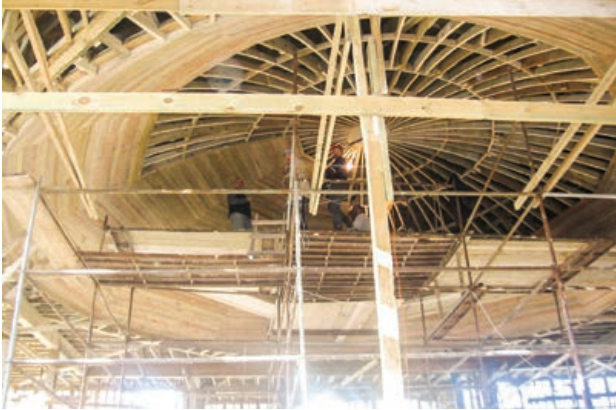
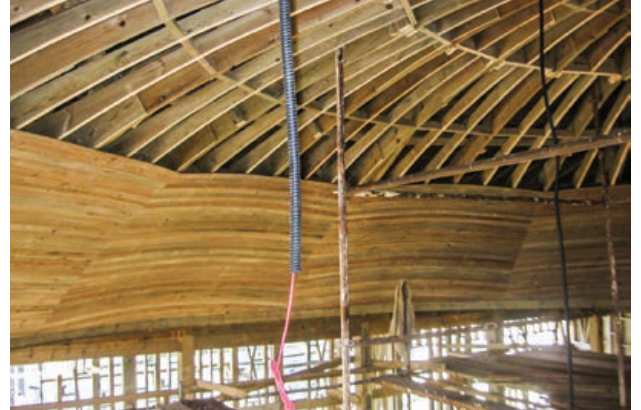
Şekil 12. Semahane'nin ahşap kubbesi

Şekil 13. Semahane ahşap kubbesinin karkas detayı

Semahanenin örtüsü kiremit kaplı ahşap çatı olup iç mekânda kubbe formundadır. Uygulamada, çatının içerisinden ahşap kubbe karkası ve ahşap kaplama ile kubbe oluşturulmuş (Şekil 12, 13), kaplamanın üzerine kanvas gerilmiş; proje ekibince detaylar üzerinde çalışıldıktan sonra ortaya çıkan 1/1 ahşap profiller ve arşiv fotoğraflarına dayanılarak bir iç

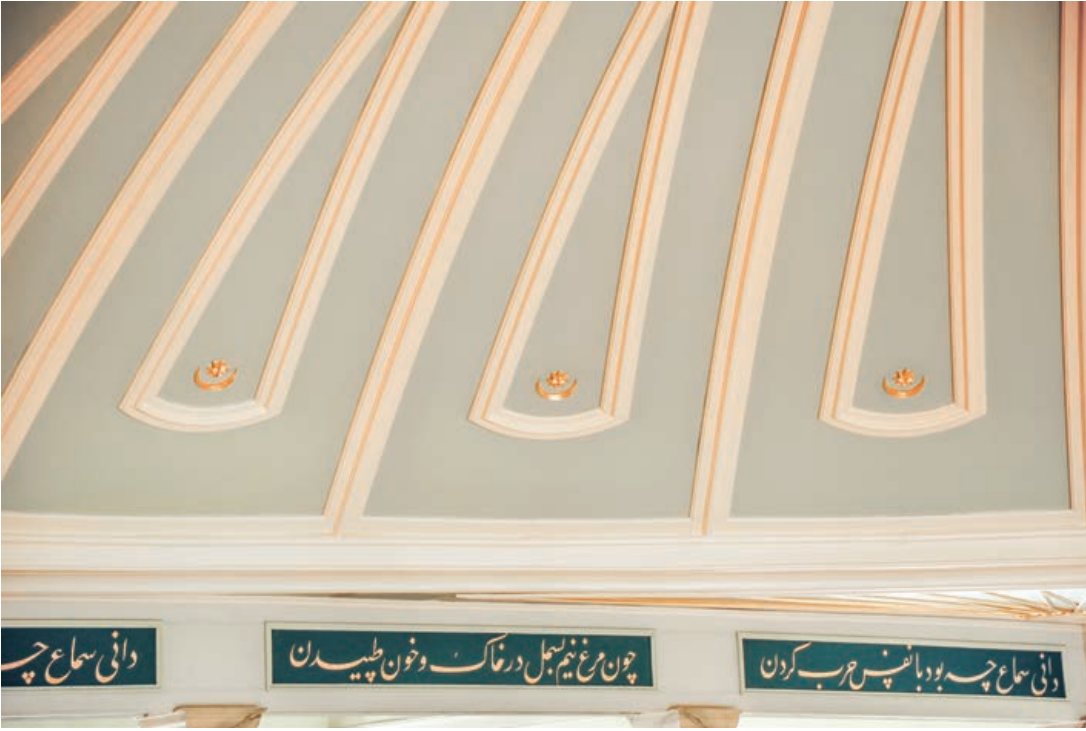
Şekil 14.
Semahane
ahşap
kubbesinin
bezeme
detayı

bezeme programı oluşturulmuştur (Şekil 14). Restitüsyon projesine göre, kubbenin merkezine barok üslupta oymalı ve yıldızlı ahşap bir göbek oturtulmuş, onun dışında kalan yüzey ise çıtalarla 24 dilime ayrılmış ve bunlar; ince, uzun üçgenler, ay-yıldız ve yıldız motifleri ile bezenmiştir (Şekil 15, 16). Semahane kubbe kasnağı ile tavan arasında kalan üçgen alanlarda ise, “Sultan Mahmut Güneşi” olarak adlandırılan ışınal bir bezeme yapılarak monte edilmiştir. Arşiv fotoğrafları incelendiğinde, kubbe kasnak kotunda; üst kattaki sütunlar ile ahşap kubbe arasındaki alında her sütun açıklığına birer tane olmak üzere yirmi adet kitabe olduğu görülmekteydi (Şekil 17, 18). Bu kitabelerle ilgili olarak Prof. Dr. Uğur Derman’ın bir makalesi- ne⁷ ve eldeki verilere dayanılarak istif yapılabilmekteydi; buna göre yeşil zemin üzerine altın varak ile bu ahşap hat panolar hazırlanmıştır (Şekil 19). Semahane merkezi kubbeye kanvas üzeri ahşap kaplama uygulanmış; diğer mekânlarda ise, arşiv fotoğraflarından yararlanılarak tüm profil detayları aslına uygun bir biçimde oluşturularak çıtalı tavan kaplamaları yapılmıştır. Semahanenin, ana mekân hariç olmak üzere diğer tüm bölümlerinin döşemelerinde

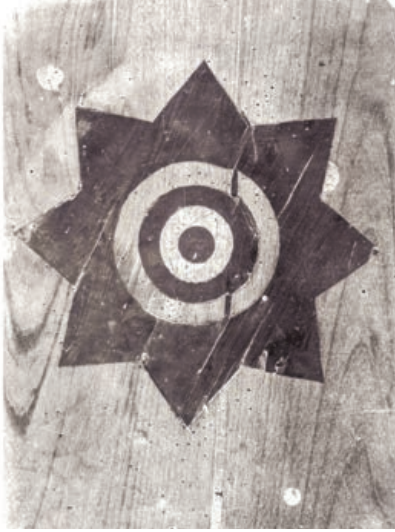
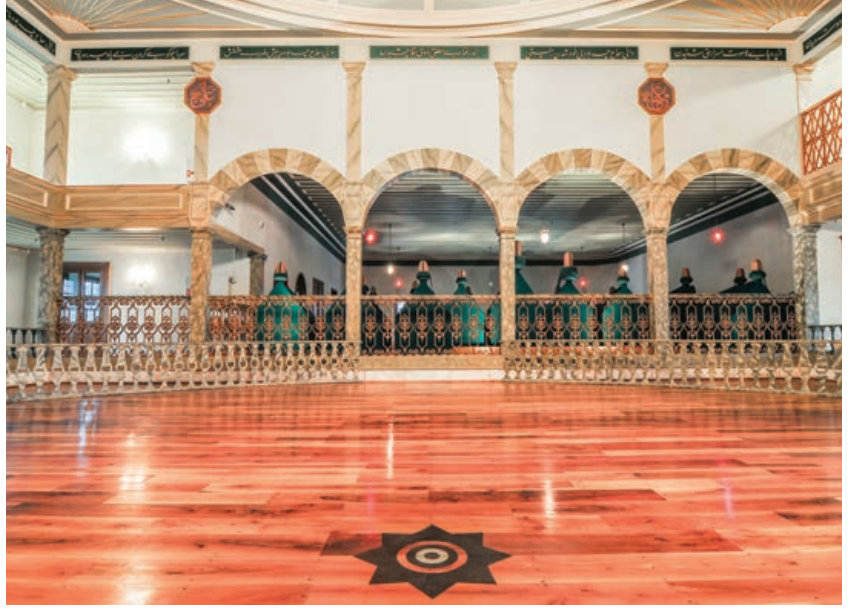
Şekil 20. Sema alanındaki kutup yıldızı detayı
(Restitüsyon Aşamasında Kullanılan Arkeoloji Müzesi
Fotoğrafhane Arşivinden)

Şekil 21. Sema Alanı, restorasyon sonrası

budaksız çam kaplama kullanılmıştır. Sema alanında ise, aslına uygun olarak döşemede kendi yağını koruyan ceviz kaplama tercih edilmiştir. Ayrıca bu mekân ile ilgili olarak, mevcut arşiv fotoğraflarında görülen “kutup yıldızı” motifi ile ilgili birçok araştırma yapılmış, ayrıca semazenler ve semahanenin son bekçisiyle yapılan görüşmeler sonucunda, zeminde, merkezde sert ağaçtan (koyu renkler abanoz ağacı) “kutuphane” sembolü olan figür işlenmiştir (Şekil 20, 21). Sema alanının tam

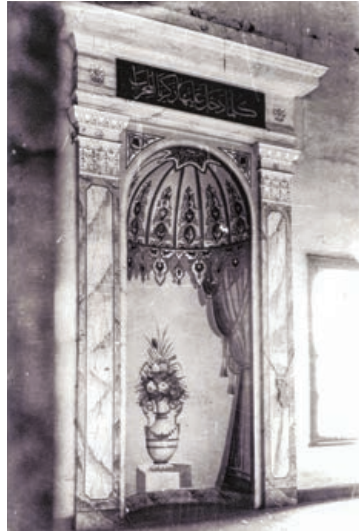
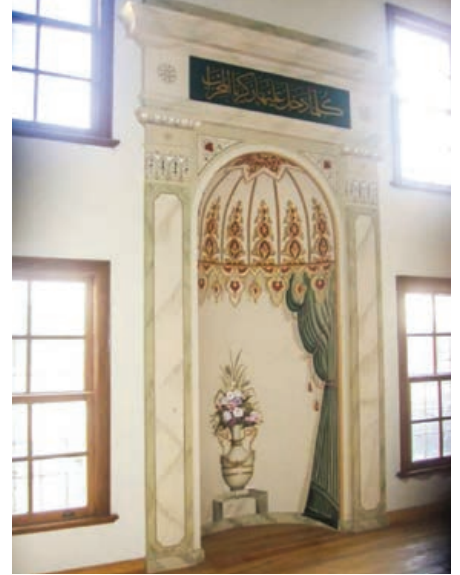
Şekil 22. Semahane mihrap detayı
(Restitüsyon Aşamasında Kullanılmış Olan Arkeoloji
Müzesi Fotoğrafhane Arşivinden)

Şekil 23. Semahane mihrap detayı,
Restorasyon Sonrası

varak kaplama uygulanmıştır. Semahane'nin mihrabı ahşap karkas içerisinde oluşturulduktan sonra, arşiv fotoğrafları esas alınarak kalem işi ile ilgili restitüsyon projeleri hazırlanmış ve uygulaması yapılmıştır (Şekil 22, 23). Semahane'nin ikinci katında, ana giriş kapısının üstünde ve mihrabın karşısında yer alan, mıtırıp heyetinin (saz heyeti) yer aldığı mahfilin (Şekil 24, 25) doğusunda L planlı, saygın misafirlere ait diğer bir mahfil, batısında ise kadınlar mahfili yer almaktadır. Kadınlar mahfilinden şerbethane'nin üst katına, buradan da konağın harem kısmına geçiş bulunmaktadır. Mihrabın solundaki (doğu) bölüm ise Hünkâr Mahfili olarak tanımlanmaktadır (Şekil 26, 27). Semahane'ye zemin

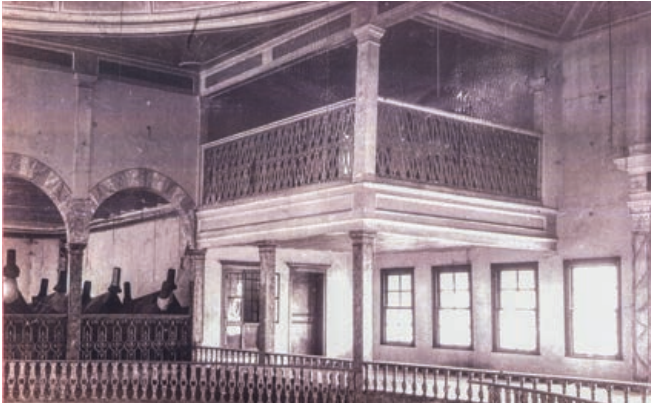
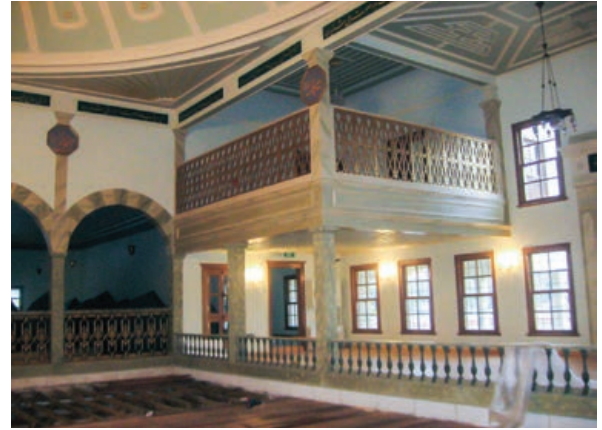
Şekil 26. Semahane Hünkar Mahfili (Restitüsyon Aşamasında Kullanılan Arkeoloji Müzesi Fotoğrafhane Arşivinden)

Şekil 27. Semahane Hünkar Mahfili, restorasyon sonrası

kotundan ulaşabilmekte, ayrıca Mevlevihane Caddesi üzerinde bir de sultan girişi bulunmaktadır. Mahfil tavanındaki ahşap bezemeli göbek de o döneme ait tekke yapıları ile kıyaslama yapılarak⁸ projelendirilmiş, ayrıca bu kısmın korkulukları da arşiv fotoğraflarına göre tekrar üretilerek yerlerine yerleştirilmiştir.

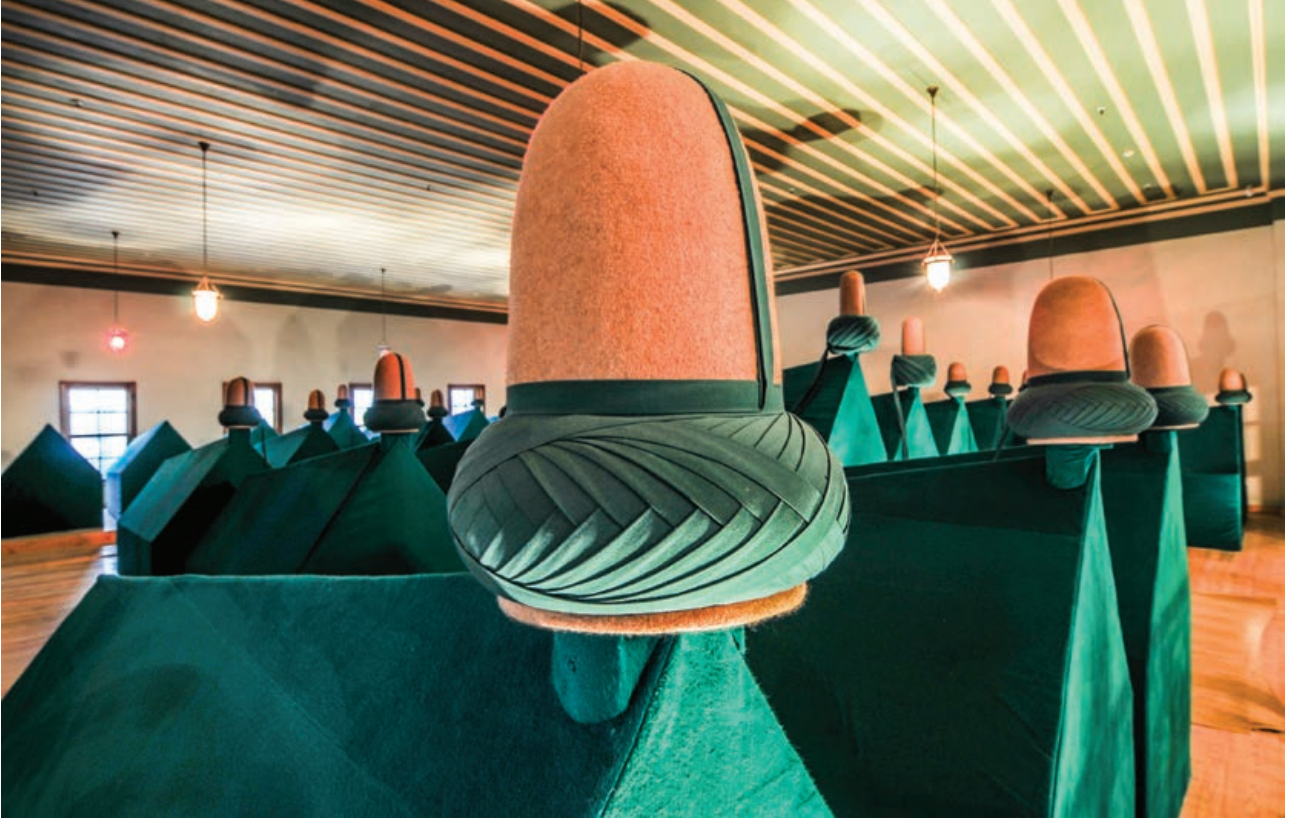
Şekil 28. Semahane Türbe, genel restorasyon sonrası

Türbenin tavanı ahşap çıtalıdır, döşemesi de ahşap kaplamadır. Türbede yatanlarla ilgili çok net bilgiler yoktur; Mevlevihane'nin ilk postnişini Kemalî Ahmet Dede'nin sandukası diğerlerinden daha büyük olarak ilk sırada yer almaktadır. Bunun dışında, diğer sandukalarla ilgili olarak arşiv fotoğraflarına göre tamamlama yapılmıştır (Şekil 28).

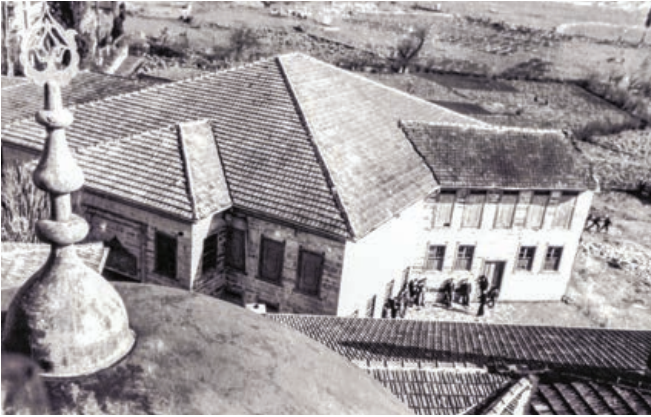
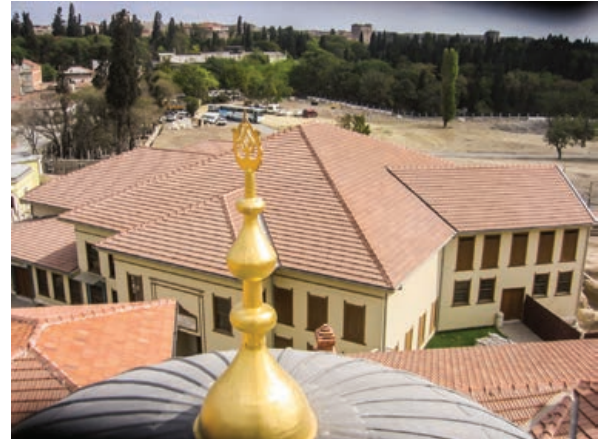
Şekil 29. Semahane-Türbe-Şerbethane
(Restitüsyon Aşamasında Kullanılan Arkeoloji Müzesi Fotoğrafhane Arşivinden)

Şekil 30. Semahane-Türbe-Şerbethane, restorasyon sonrası

geçiş için kullanılan, hem tavanı hem de döşemesi ahşap kaplama olan bir mekândır. Zemin kat ise şerbet yapıp dağıtılan bir yer olup bu mekânın da tavanı ahşap kaplıdır, döşemesiyse kazı sonrasında çıkan kare tuğla izi esas alınarak yeniden bu malzeme ile kaplanmıştır. İç mekân düzenlemesi ile ilgili net bilgi olmadığı için yalnızca bir lavabo, tezgâh ve üst kotlarda da istif için raf yapılmıştır (Şekil 29, 30).

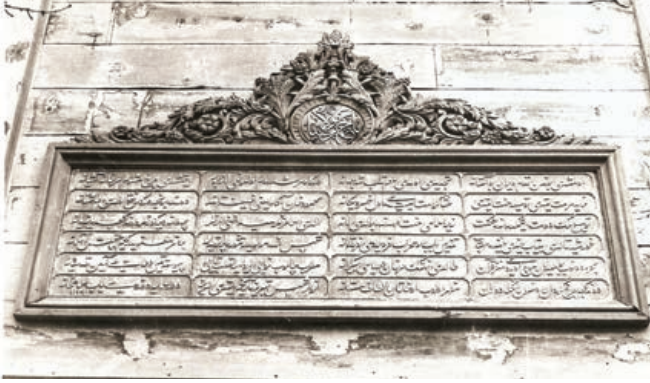
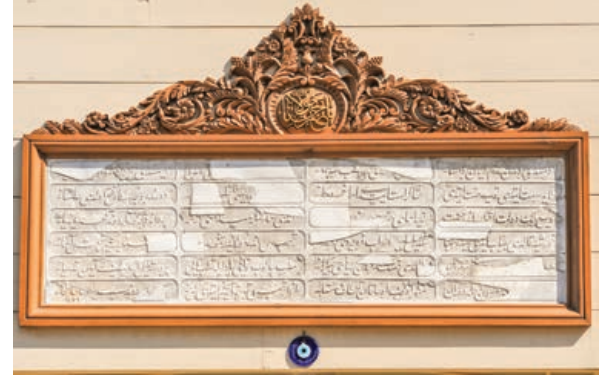
semahanenin son bekçisi Burhan Dede'nin sahadan topladığı parçaları bir yazı ile Vakıflar Genel Müdürlüğü'ne teslim ettiğine dair bir belgeye ulaşılmıştır. Bu belge sayesinde kitabenin İstanbul'daki Vakıflar Genel Müdürlüğü'ne bağlı Fatih'teki Türk İnşaat ve Sanat Eserleri Müzesi'nde sandıklar içinde olduğu tespit edilmiştir. Bunun üzerine yapılan yazışmalar sonucunda kitabe yerine takılmak üzere ilgili müdürlükten teslim alınmış; her parça tek tek temizlenip konsolide edilmiş ve bütünlük

Şekil 33. Semahane giriş kapısı üzerindeki kitabe ve ahşap çerçevesi
(Restitüsyon Aşamasında Kullanılmış Olan Arkeoloji Müzesi Fotoğrafhane Arşivinden)

Şekil 34. Semahane giriş kapısı üzerindeki kitabe ve ahşap çerçevesi,
restorasyon sonrası

sağlayacak şekilde paslanmaz teller yardımıyla yanındaki parça ile tamamlanmasına çalışılmıştır. Dağılmış haldeki kitabe birleştirilirken, eksik kısımlar için özgün malzeme olan Marmara mermerinden düz parçaların konulması tercih edilmiştir. Kitabenin üzerindeki ahşap oymanın detayları da yine eski fotoğraflardan yararlanılarak projelendirildikten sonra sert ağaçtan (ıhlamur ağacı) oyma olarak yeniden yapılmış, koruyucu cilası sürüldükten sonra yerine takılmıştır (Şekil 33, 34).

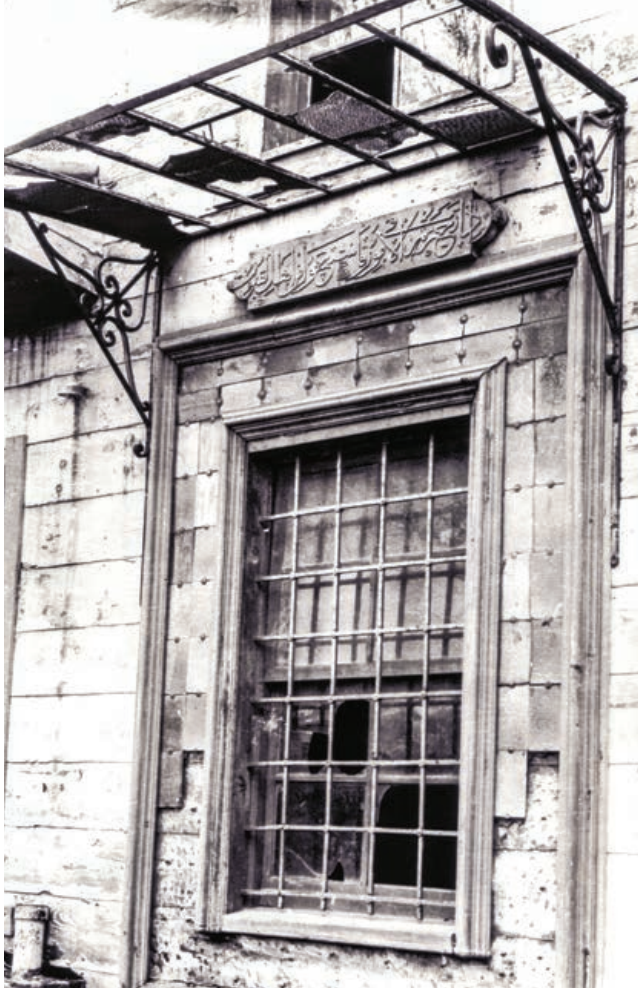
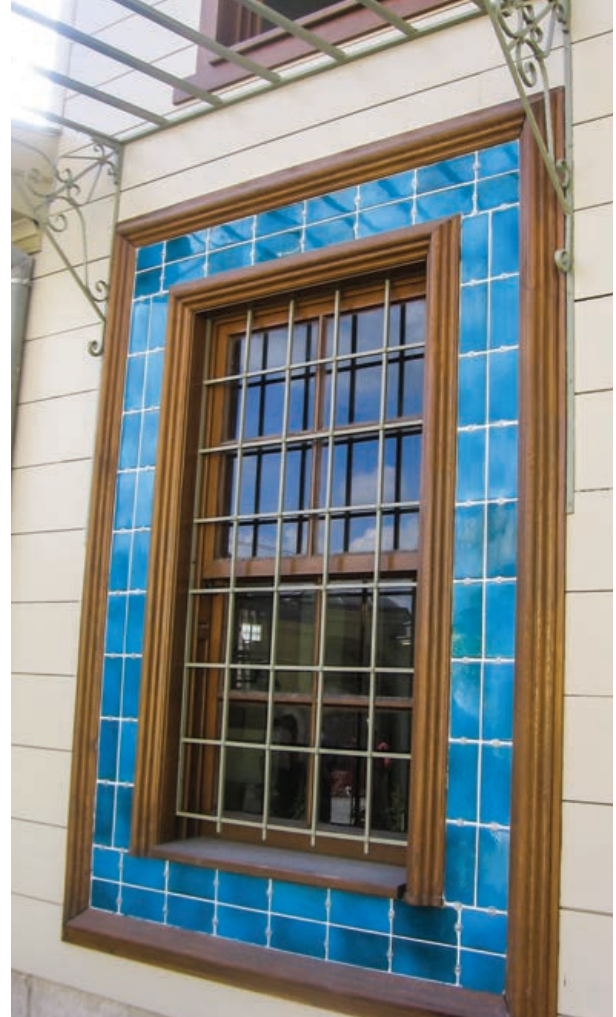
Şekil 35. Türbe niyaz penceresi
(Restitüsyon Aşamasında Kullanılan Arkeoloji Müzesi Fotoğrafhane Arşivinden)

Şekil 36. Türbe niyaz penceresi, restorasyon sonrası

lundaki etrafı çinili pencere “Niyaz Penceresi” olarak tanımlanmaktadır. Mevlevihane'nin günlük defterlerinde, bu pencerenin etrafındaki çinilerin Kubbe-i Hadra'dan (Medine'deki Mescid-i Nebevî'nin yeşil kubbesine verilen ad) getirilmiş çiniler olduğu belirtilmektedir. Restorasyon çalışmalarında bulunan ufak bir çini parçası esas alınarak aynı özellik ve renkte çiniler yaptırılmış ve yerlerine monte edilmiştir (Şekil 35, 36). Ancak pencere üzerindeki kitabeye ulaşamayınca fotoğraflardan yararlanılarak ıhlamur ağacından üretilmiş ve yerine konulmuştur
