Antalya Yivli Minare ve Camisinin Restorasyon, Güçlendirme ve Zemin Etüt Çalışmaları

Mesut YILMAZ, Sinan TEK-

Restoration, Reinforcement and Site Investigation Studies Of the Yivli Minaret and its Mosque-Antalya

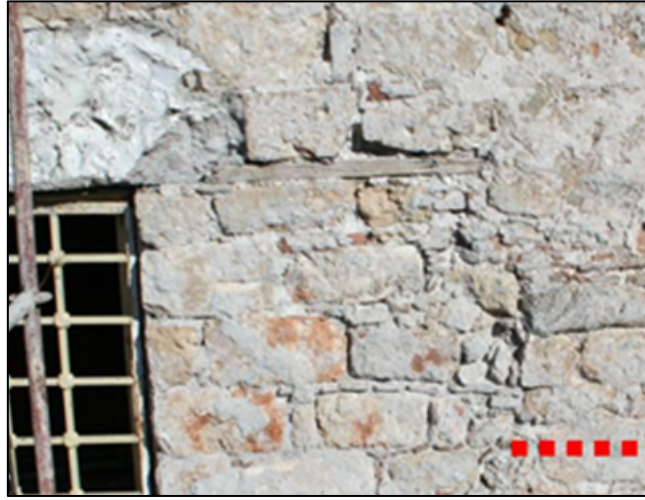
Cami bölümünün batı kısmındaki duvar ve kubbelerde yatay ve düşey yapısal çatlak ve yarıklar görülmektedir. Minare bölümünde ise minare basamaklarında, güneydoğu yönündeki iç duvarda, kuzeybatı yönünde dış duvarda ve tuğla çekirdek kolonda çoğunluğu yapısal ve düşey yönlü olan çatlaklar görülmektedir (Resim 11).

Resim 11. Yivli Minare Camiinde Çatlak ve Yarıklar (Yazar Arşivinden).

Minare bölümünün statik incelenme sonucunda minare gövdesinin iç duvarlarında çok sayıda tuğlaları bölen çatlaklar yapısal çatlaklar tespit edilmiştir. Bu yapısal çatlakların onarılması ve beden duvarlarının güçlendirilmesi amacıyla içeriğinde doğal hidrolik kireç, puzolanik filler ve mikronize karbonatlar bulunan enjeksiyon grout harcı ile enjeksiyon uygulanması ve metal kenetler ile dikiş uygulaması yapılması öngörülmektedir.

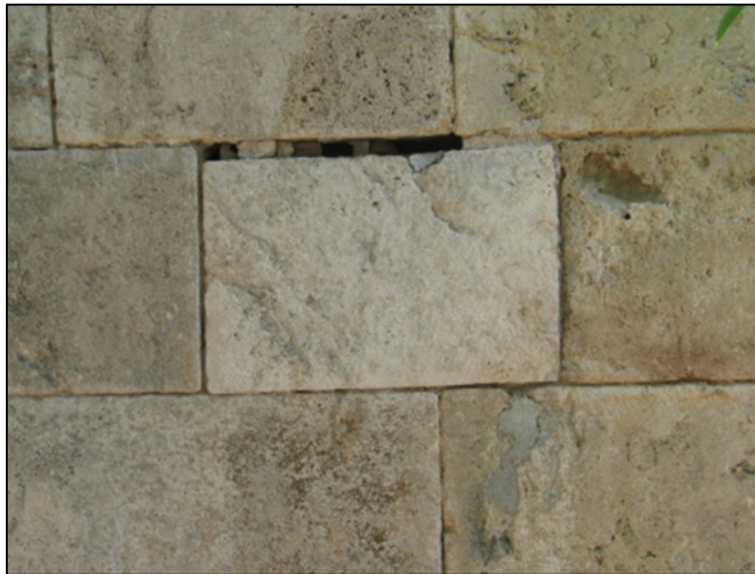
Derz açılmaları ve boşalmaları; Yapılarda derz açılmaları ve boşalmaları, derz harcının boşalması ya da birim elemanın yatayda ya da düşeyde yer değiştirmesinden kaynaklanmaktadır (Şener 2013: 611-624). Yivli minarenin ve camii bölümünün gerek iç kısmında gerekse dış cephelerinde yer yer taş bloklar ve tuğla örgü arasında derz açılmaları ve boşalmaları görülmektedir (Resim 12). Yağmur suyunun içyapıya daha kolay ulaşmasını sağlayan bu durum yapılardaki bozulmaları hızlandırıcı rol oynamaktadır (Şener 2014: 977-990).

Resim 12. Yivli Minare Taş Duvar Bölümlerinde Derz Açılmaları ve Boşalmaları (Yazar Arşivinden).

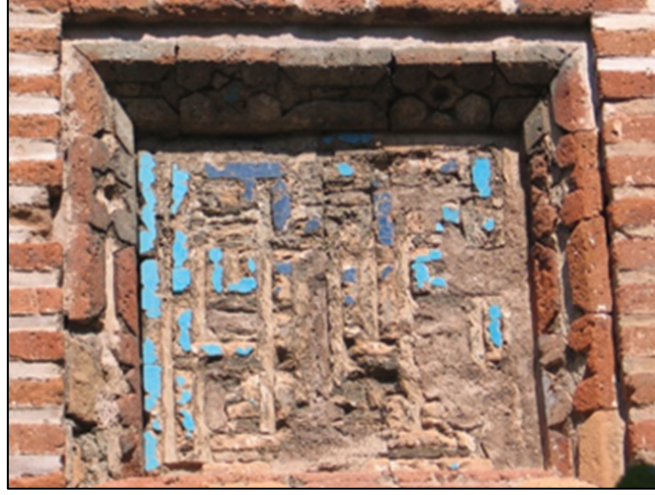
Gözlemlenen parça kayıpları; Fiziksel bir etki ya da kırılmaya bağlı olarak malzeme bütünlüğünde meydana gelen eksilmeler ve iklimsel faktörlerin (nem, yağmur, rüzgar gibi) etkisiyle malzemelerin yüzeylerinde meydana gelen yıpranma ve erimeler şeklinde yapıyı oluşturan taş, tuğla ve benzeri malzemelerin bir kısmının ya da tamamının yitirilmesi şeklinde görülen hasar türüdür (Şener 2014: 977-990). Yapıların çeşitli bölümlerindeki taş, tuğla ve çini malzemelerde yer yer görülmektedir (Resim 13).

Resim 13. Yivli Minare Tuğla Bölümlerindeki Parça Kayıpları (Yazar Arşivinden) .

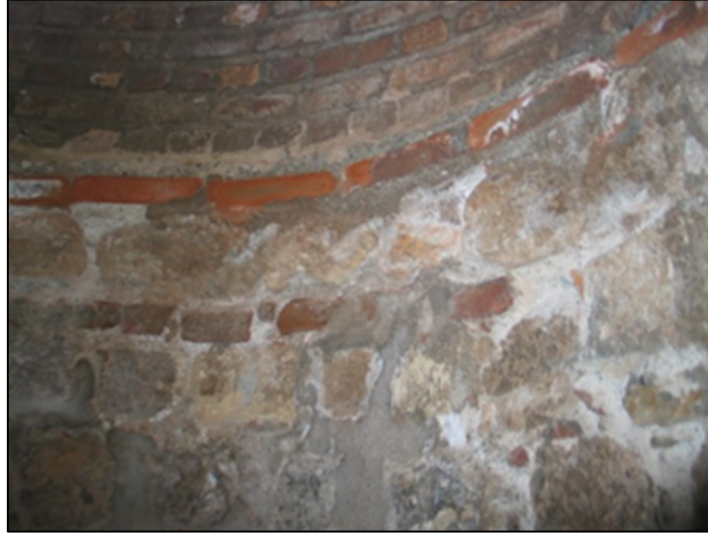
Nem ve tuz çıkışları; Nem çıkışı ve onarım malzemelerinde çimento içerikli harç kullanımına bağlı olarak malzeme yüzeylerinde beyaz ve ince bir tabaka halinde oluşan çiçeklenmelerdir (Parlak-Böke 2010: 81-88). Minarede ve camii bölümünde nem yoğunluğunun artış gösterdiği iç kısımlarda yer yer gözlenmektedir (Resim 14).

Resim 14. Yivli Minare İç Bölümlerindeki Nem ve Tuz Çıkışları (Yazar Arşivinden).

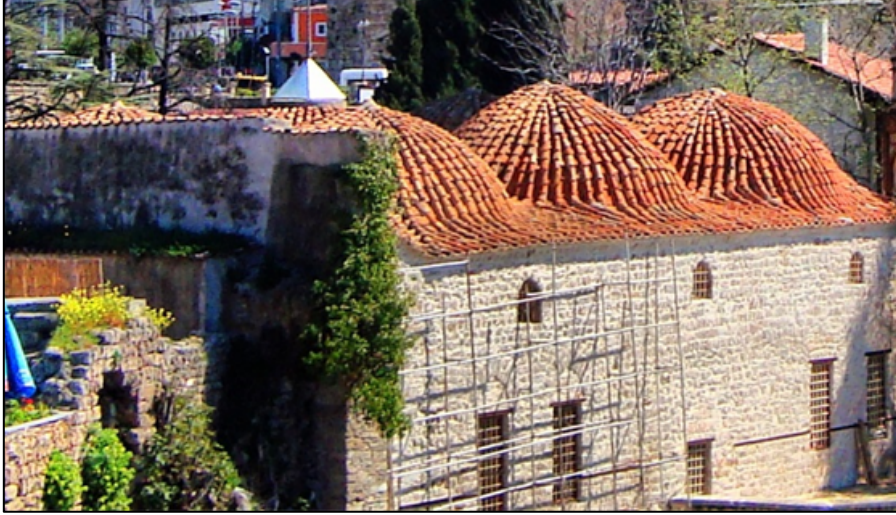
Bitkisel oluşumlar; Minare ve cami bölümünün üst örtüde, duvar üstlerinde ve içlerinde gelişen ağaç ve/veya iri bitkiler yapı ve yapı malzemelerine büyük zararlar vermektedir. Bitkiler kökleriyle yapı malzemelerini tahrip ettiği, duvarlarda çatlama ve yarıklara yol açtığı bilinmektedir (Küçükaya 2004: 163). Yapılarda özellikle duvarların üst bölümlerinde, örgü düzeni bozulan taş aralarında irili ufaklı bitki oluşumları görülmektedir (Resim 15).

Resim 15. Yivli Minare Cami Bölümündeki Bitkisel Oluşumlar (Uzantı 2).

Duvarların bitki örtüsünden arındırılması; Duvar örgüsü üzerinde, derz boşluklarında ve/veya taş bünyelerindeki yarık/çatlaklarda gelişen ağaç, ot gibi gelişmiş bitkiler kökleri de kurutularak temizlenmelidir. Bu tür bitki köklerinin temizlenmesi için özgün taş yüzeylerine zarar vermeyen herbisit türü (yabancı ot öldürücü) zirai ilaçlar kullanılabilir. Sıvı halde satılan ürün su içinde seyreltilerek ot ve sarmaşıkların taze yaprakları üzerine püskürtme yöntemiyle uygulanmalıdır. Bu şekilde uygulanan ürün yapraklardan köklere inerek birkaç hafta içinde etkili olmakta ve bitkilerin köklerinden kurumasına yol açmaktadır (Şener 2014: 977-990). Uygulayıcı eldiven kullanılmalıdır.

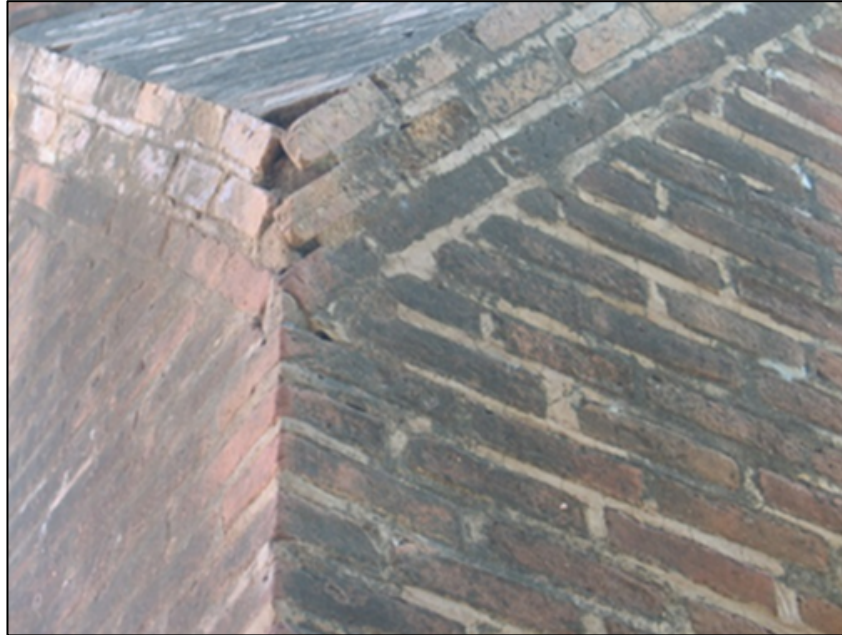
Taş ve/veya tuğla yüzeylerindeki bu birikimin yağmur suyu ile reaksiyona girip asidik bir etki yaparak aşınmayı hızlandırdığı bilinmektedir (Lazarini-Tabasso 1986: 60; Torraco 1988). Atmosferik kirlenmenin neden olduğu siyah birikimlere daha çok kaide ve pabuç kısımlarında ince bir tabaka halinde rastlanmaktadır (Resim 16.).

Resim 16. Dış Cephe Bölümündeki Siyah Tabaka Oluşumları (Yazar Arşivinden).
