TARİHİ KONUT YAPILARINDA İŞLEVSEL SİSTEMLER; KONYA - ILGİN'DA TARİHİ BİR KONUT ÖRNEĞİ

FUNCTIONAL SYSTEMS IN HISTORIC HOUSES; A HISTORIC HOUSE CASE IN KONYA - ILGİN

Ilgın, 159 Ada, 5 Parselde Yer Alan 19 Kapı Numaralı Tarihi Konutun İşlevsel Sistemleri Açısından Değerlendirilmesi

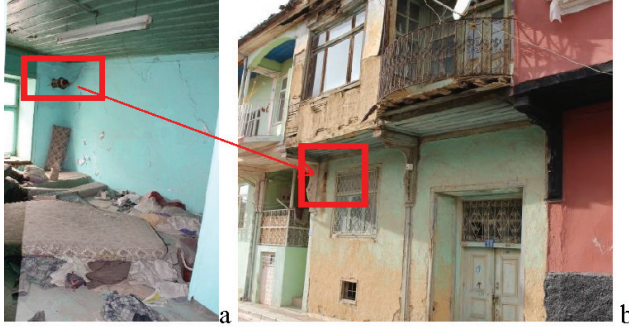
duman ve gazların, sözü edilen evde, cephede duvar yüzeyinde açılan baca delikleri ile dışarı çıkışı sağlanmıştır (Şek. 15). Tüm yaşama mekânlarında (Türk Evi'ndeki karşılığı ile oda) cepheye çıkışı olan baca bulunmaktadır. Büyük bir kısmı harap olan yapıda, yapıdan gelen izler doğrultusunda, baca deliği için, inşa esnasında bağdadi sistem içinde oluşturulan boşluğa, pişmiş toprak künk borununun cephede çıkıntı yapacak şekilde yerleştirilerek sabitlendiği anlaşılmaktadır (Şek. 16, Şek. 17). Duvar yapı sistemi ile birlikte çözülen bu baca detayının ilk inşa dönemi uygulaması ya da bağdadi sistemde süreç içinde yapılan bir düzenleme olabileceği düşünülmekte ve her iki durumda da özgün yapım detayı veya dönem eki olarak, esaslı restorasyon müdahalesi esnasında korunması gerektiği değerlendirilmektedir. Duvar yüzeyinde açılan benzer baca delikleri, aynı ada üzerinde yer alan bitişik nizamdaki diğer tarihi konut yapılarında da kısmen gözlenmiştir, ancak baca deliğine sabitlenen pişmiş toprak künkler izlenememiştir. Ayrıca, az sayıda da olsa çatı yüzeyinde bacalar da mevcuttur. Bu nedenle söz konusu duvar baca sisteminin, Ilgın tarihi konutlarının özgün karakteristiği olup olmadığı hakkında yeterli veri mevcut değildir. Ara katta oda-5 ve oda-6'nın ortak duvarında da baca deliği mevcuttur. Baca deliğinin oda-5 tarafına bakan kısmı günümüzde karton ile kapatılmıştır. Bu deliklerin özgünlüğü ise tartışmalıdır.

Şek. 15: 19 kapı numaralı evde baca deliği örnekleri, (a) oda-6'da bulunan baca deliğinin içeriden görünüşü, (b) oda-6'nın cepheden görünen baca deliği, kırmızı kutu içinde gösterilmiştir, 2018.

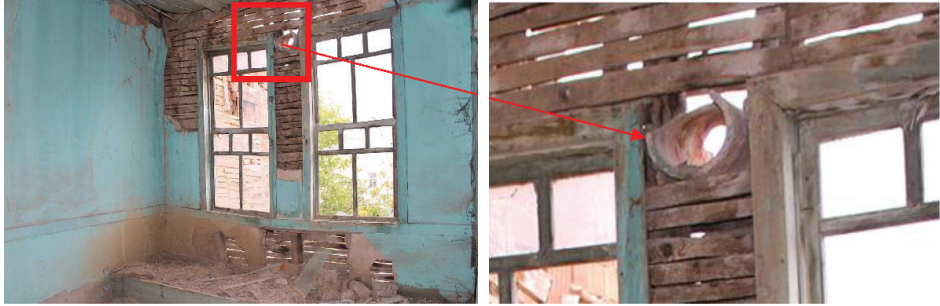
Şek. 16: Oda-3'te bulunan baca deliği. 2018.

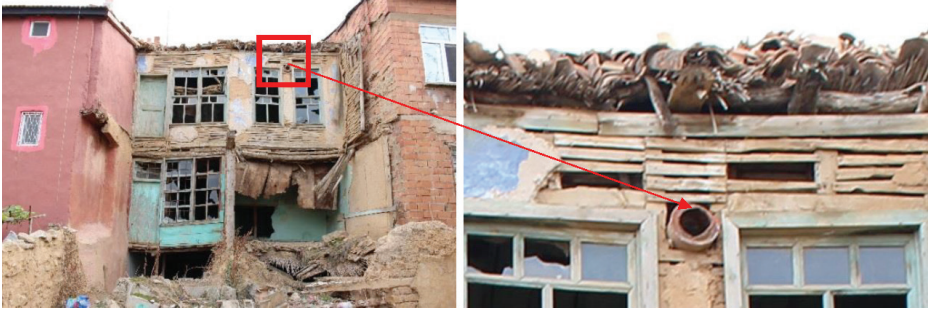
Şek. 17: Oda-3'te bulunan baca deliğinin kuzey cepheden görünüşü. 2018.

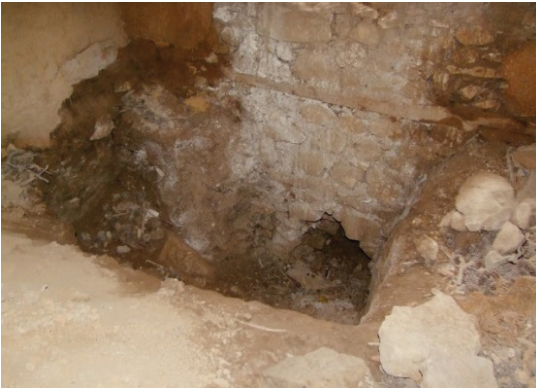
Yapının giriş katında oda 2'nin kuzey duvarında harap vaziyette bir ocak bulunmaktadır (Şek. 18). Evin kuzey yöndeki avlusunda daha önceden yemek pişirme işlemlerinin yapıldığı mutfak olarak kullanıldığı tahmin edilen yıkıntı halde bir müştemilat/örtmelik vardır. Bir kısmı hala mevcut olan müştemilatın duvarlarında yine doğrudan ısıtma sistemlerinden olan bacalı ocakların kalıntıları mevcuttur (Şek. 19). Duvar nişi olarak yarım daire şeklinde kerpiçten yapılan ocaklar, zemin seviyesinde konumlanmıştır. Ocakların duman çekişini sağlayan bacaları duvarın içine gizlenmiştir. Bu bacalar yoluyla üst örtüden dışarı duman ve gazların atılması sağlanmıştır. Ocakların yanlarında dikdörtgen formlu nişler bulunmaktadır.

Şek. 18: Oda-2'nin de kuzey duvarında bulunan ocak (Kaynak: Ceray Mimarlık ve Restorasyon).

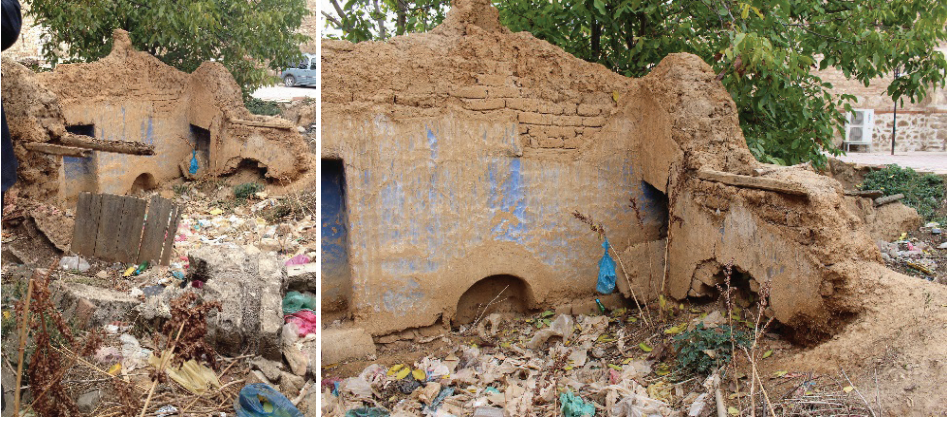
Şek. 19: Avludaki bulunan yıkıntı haldeki müştemilat ve ocak kalıntıları, 2018.

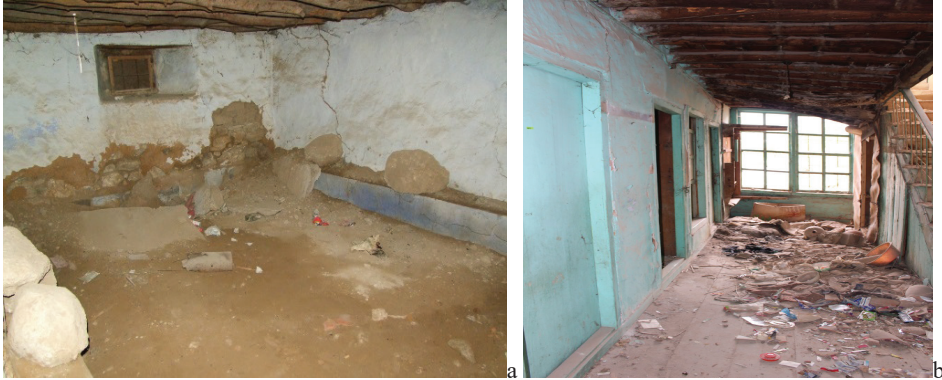
19 kapı numaralı evde giriş katta bulunan içeri doğru pahlandırılmış mazgal pencere ile aydınlatılan büyük bir kısmı harab olmuş oda-1 mekânının izbe/ambar/kiler/depo olarak kullanılmış olabileceği düşünülmektedir. Giriş kattan pişirme eyleminin gerçekleştirildiği avludaki müştemilat mekânına yakın bağlantının bulunması, bu düşünceyi kuvvetlendirmektedir. Yapı içinde, bir kısmı kırık halde pişmiş toprak testiler de gözlenmiştir (Şek. 20). Bahse konu evin alt kat sofasında gözlenmiş olan bu testilerin, izbe olduğu değerlendirilen oda-1 mekânında geçmişte yiyecek ve içeceklerin saklanması için kullanılmış olabileceği düşünülmektedir.

Şek. 20. Ambar olarak kullanıldığı düşünülen oda-1'in görünüşü, toprak zemin ve mazgal pencere uygulaması gözlenmektedir ve yapı içinde testi kalıntıları (Kaynak: a- Ceray Mimarlık ve Restorasyon, b- Yazarlara ait fotoğraf arşivi, 2018).

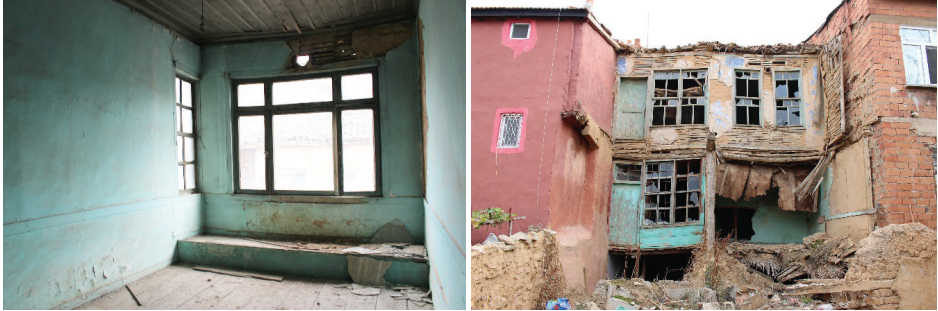
Geleneksel konutlarda yaz aylarında yaşama mekânlarının soğutulması/havalandırması/aydınlatılması çoğunlukla pencere ve kapı açıklıkları ile sağlanmaktadır. Tarihi Ilgın evlerinde ve örneklem yapıda da sofa, günümüzdeki oturma odası işlevini yerine getirmekte olup sofanın bir ucu girişe diğer bir ucu ise evin arka cephesinde konumlanan avluya açılmaktadır. Sofanın sözü edilen kuzey-güney cephelerinde yerleştirilen kapı ve pencere açıklıkları ile havanın bir taraftan girip diğer taraftan çıkmasıyla doğal hava akımı oluşturulmuştur. Böylece, sofa mekânı serin çekirdek görevi görerek doğal havalandırılması sağlanmıştır. Yapıda, mekân organizasyonu, kat yükseklikleri,⁸⁹ güneye açılan geniş pencere açıklıkları ve yoğun yerel ve doğal malzeme kullanımı⁹⁰ ve geleneksel yapım teknikleri ve yerel mimari uygulamaları⁹¹ ile pasif iklimlendirme sistemlerine olanak tanınmıştır. Aynı zamanda yapı malzemesi olan kerpicin de yazın serinliği kışın ise sıcaklığı sağlar özelliğe sahip olması ile soğutma eyleminin yapı malzemesi ile gerçekleştirilmesi sağlanmıştır. Geleneksel Konya evlerinde olduğu gibi, araştırma kapsamındaki örneklem evde de mutfak avluda çözülmüş, kuzeye yerleştirilerek serin tutulması amaçlanmıştır. Buradaki ocak bacaları ve oda-2'de yer alan baca da, ısıtma/yemek pişirmenin yanı sıra, kullanılmadığı dönemlerde mekânın havalandırılmasında da etkili olmuştur (Şek. 19). Yapıda kuzey cephede, mevcut izlerden ve kapı açıklıklarından, tüm cephe boyunca uzanan tahtaboşun mevcut olduğu anlaşılmaktadır. Kuzeye yerleştirilen bu bölümün de sıcak yaz günlerinde serinlemek için kullanılmış olabileceği düşünülmektedir (Şek. 21).

Şek. 21: Oda-4'te açılır kanatlı pencere örneği ve önündeki ahşap seki (a) ve kuzey cephedeki tahtaboş izleri, 2018.

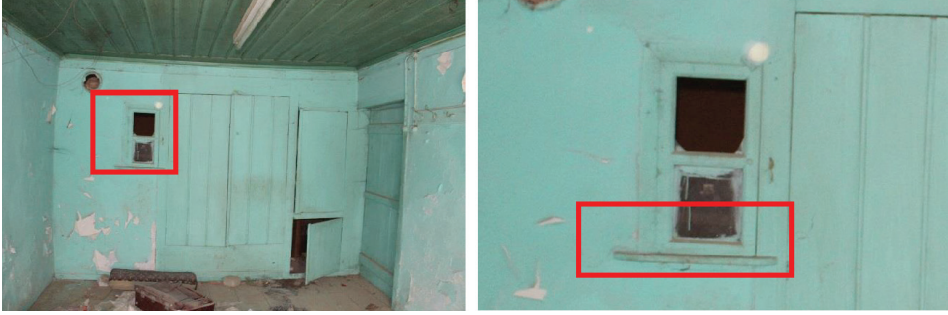
Şek. 22. Oda-6'da gaz lambasını koymak için yapıldığı düşünülen kandillik ve sehpa'sı, 2018.

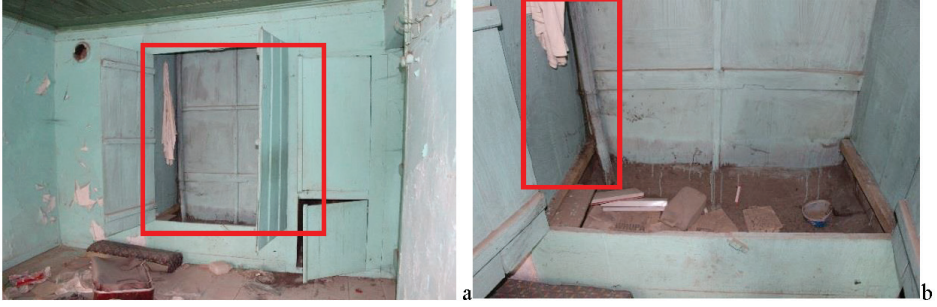
19 kapı numaralı evin 6 numaralı odasında bulunan gusülhanenin zemini çimento harç ile sıvanmış ve kenarlardan zemine doğru eğim verilerek suyun yönlendirilmesi sağlanmıştır (Şek. 23). Sözü edilen gusülhanenin üst katında oda-3'te bulunan gusülhane zemini ise su sızdırmazlığı sağlamak için etek seviyesi dâhil sac malzeme ile kaplanmıştır (Şek. 24). Çimento harç ve sac malzemenin altında çağ taşı olduğu düşünülmektedir. Oda-6'daki gusülhane içinde bulunan boru/savacak, oda-3'teki gusülhaneden gelen atık suyun tahliyesini sağlamaktadır (Şek. 24). Günümüzde hela mekânı olarak birinci kata çıkış merdiveninin altı kullanılmaktadır. Ancak, aynı sokakta yer alan diğer tarihi yapılarıdaki hela mekânı incelendiğinde, helanın merdiven altında çözüldüğü bir örnek mevcut değildir. Hela mekânı, genellikle günümüzde muhdes de olsa avluda müştemilat ile birlikte çözülmüş ya da evlerin içinde yeni eklenti olarak veya odalardan biri bu işlev için dönüştürülerek yapılmıştır. Örneklem konut yapısında da hela mekânının diğer müştemilatla birlikte evin harap olan kuzey avlusunda olduğu tahmin edilmektedir. Araştırma konusu tarihi evin bulunduğu sokakta kuru/kör çeşme olarak adlandırılan Selçuklular dönemine tarihlendirilen bir de mahalle çeşmesi mevcuttur.⁹³ Yapıya oldukça yakın bir konumda olan bu mahalle çeşmesinin günümüz tesisat düzenine kavuşmadan

Şek. 23: Oda-6'da bulunan gusülhane (a) ve gusülhane içindeki su tahliye borusu (b) kırmızı kutu içinde gösterilmiştir, 2018.

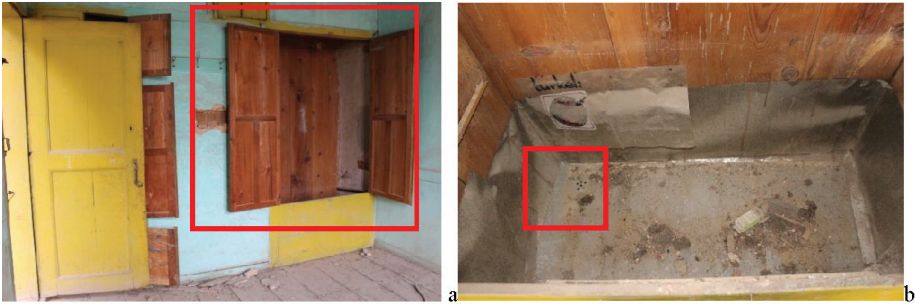
Şek. 24: Oda-3'te bulunan gusülhane (a) ve su gideri (b) kırmızı kutu içinde gösterilmiştir, 2018.
