THE EFFECTS OF USER AND FUNCTION CHANGES IN PRESERVATION AND ADAPTIVE RE-USE OF HISTORICAL BUILDINGS: BAĞLARBAŞI SAINT VINCENT DE PAUL FRENCH SCHOOL

Bağlarbaşı Saint Vincent de Paul Fransız Okulu Örneğinde Kullanıcı ve İşlev Değişikliğinin Tarihi Yapılar Üzerindeki Etkilerinin İncelenmesi

H. ARMAĞAN DOĞAN,
Z. HALE TOKAY*

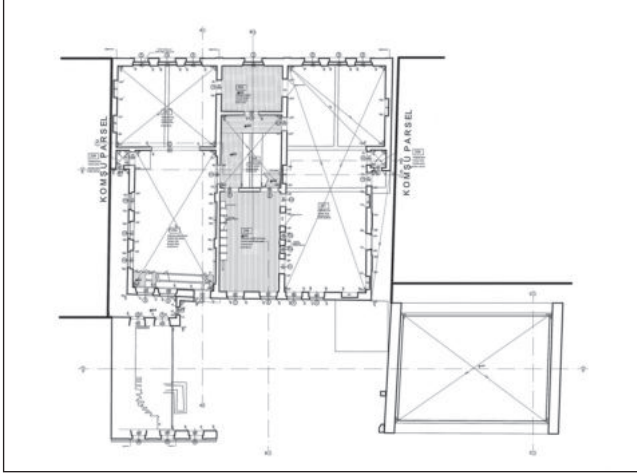
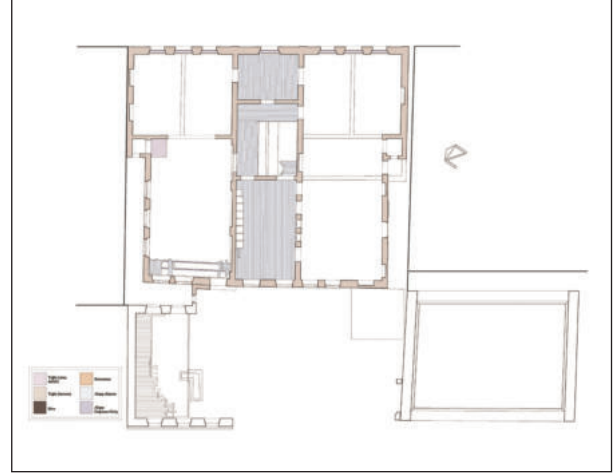
Şekil 8. Ana yapı ikinci kat planı/rölöve

Yapının orta aksında yer alan döşemeler dışında, diğer döşemeler tamamen çökmüştür. Kuzeybatıda bulunan ve yatakhane oldukları tahmin edilen 202 ve 203 no.lu mekânlar arasındaki bölücü duvarın üzerinde, yalnızca kasası kalmış geniş bir kapı boşluğu vardır. Yapının güneydoğusunda yer alan mekânların arasında bölücü bir duvara rastlanmamıştır. Bu katta, ana yapı ile arka bahçede bulunan kârgir yapı arasında, muhdes bir ıslak hacim bulunmaktadır (Şekil 8).

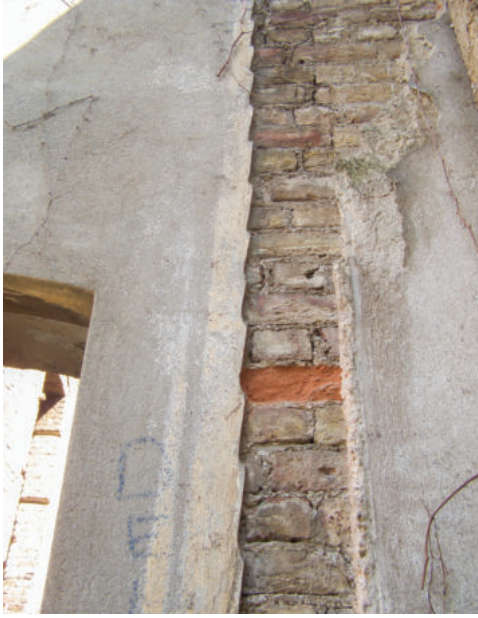
Sekil 17. Ana yapının arka cephesinde (güneybatı) tespit edilen ahşap yapı izleri (Doğan, 2008)

Ahşap yapılar günümüzde mevcut değildir. Fakat bunlara ait izler okul yapısının arka cephesinde açıkça görülmektedir (Şekil 17). Ahşap yapıların batı yönünde bulunan (Şekil

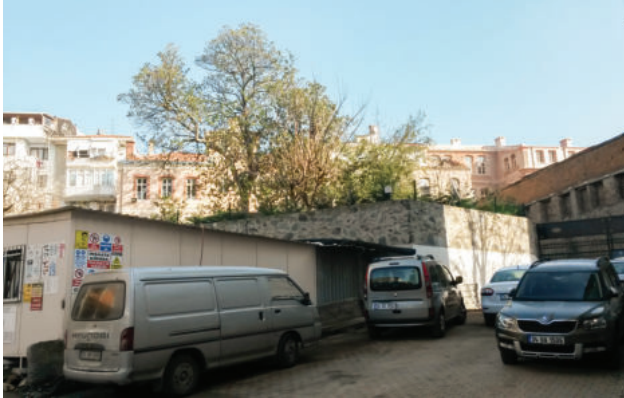
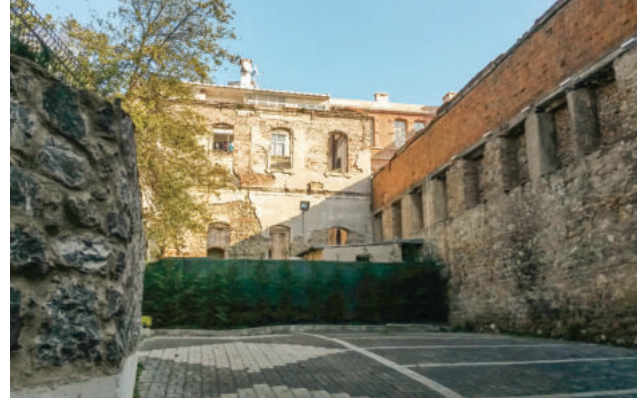
Şekil 29. Şapel arka cephe (güneybatı) fotoğrafı (Doğan, 2015)

Şekil 30. Şapel arka cephe (güneybatı) fotoğrafı (Doğan, 2015)

Restorasyon esnasında yapının arkasında yer alan ve belgelerle tespit edilmiş olan ahşap binaların rekonstrüksiyonunun yapılmaması bir restorasyon tercihidir; ancak, bahçede yer alan şapelin, ileride restorasyonunun yapılarak yeniden işlevlendirilmesi bu yapılar bütünü-

nün tarihi değeri açısından gereklidir (Şekil 29, Şekil 30). Şapel yapısı, 19. yüzyılda inşa edilen Katolik okullarının en karakteristik özelliklerinden biridir. Bu yapıdan ilk inşa edildiği dönemde yan parseldeki bir diğer Sainte Marie Fransız Okulu da ortak yararlanmaktaydı ve böylece iki okulun büyük bir yapı kompleksi olarak kullanımına olanak sağlanmaktaydı.

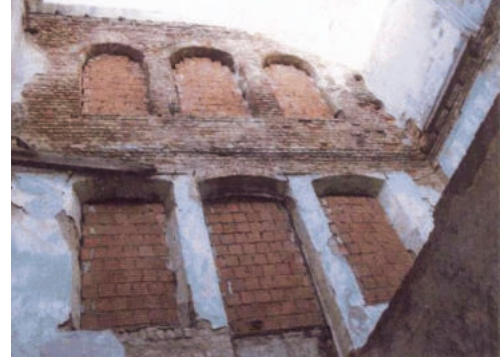
Fotoğraf 13. Yeni tuğla ile kapatılan ön cephe pencereleri

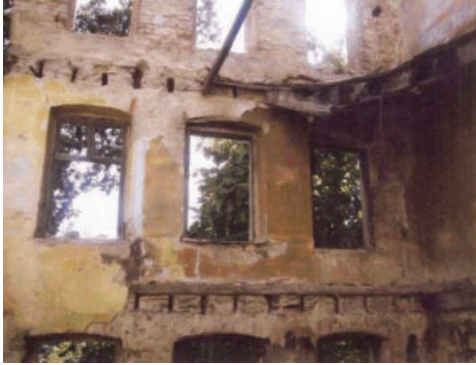
Fotoğraf 14. Yıkılan döşeme

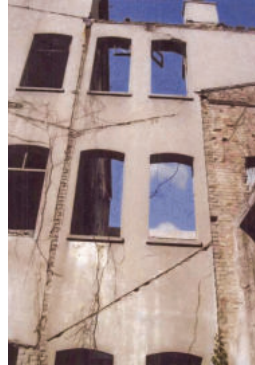
Fotoğraf 15. Çimento+kirec sivali arka cephe

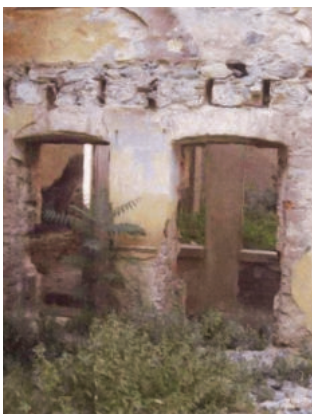
Fotoğraf 20. Yıkılan basık kemerli kapı (Z01)
