Müze İç Mekân Koşullarının Tespiti ve Ahşap Eserler Üzerindeki Bozulmalara Etkisi: Ayasofya Hünkâr Mahfili Ahşap Şebekeleri Örneği*

Turgay Arıkan
Prof. Dr. Bekir Eskici

THE EFFECT OF MUSEUM INTERIOR CONDITIONS ON THE DETERIORATION OF WOODWORKS: THE CASE OF HAGIA SOPHIA HUNKAR MAHFIL WOODEN NETWORKS

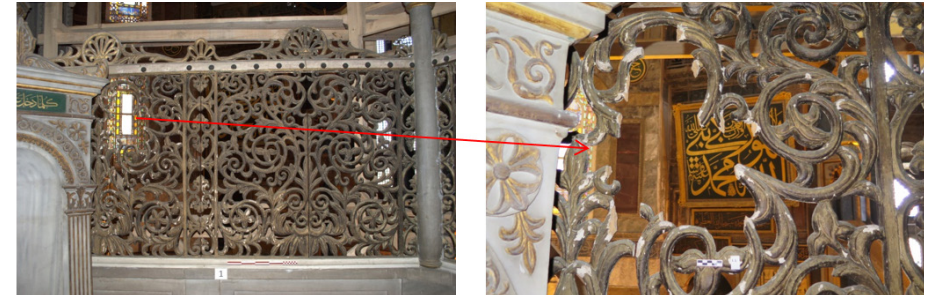
Parça Kaybı: Hünkâr Mahfili'nde özellikle 1 nolu ahşap şebekede olmak üzere bölgesel, diğer şebekelerde lokal olarak parça kayıpları gözlemlenmiştir. Diğer şebekelerde mekanik etki (çivi ile tespit) sonucu görülen kayıpların yanısıra bitkisel motiflerin uçlarında da kayıplar tespit edilmiştir (Resim: 20-23). Parça kayıplarının olduğu kısımlarda yoğun olarak görülen uçuş delikleri böcek tahribatından kaynaklı bozulma olarak değerlendirilmektedir.

Resim 20. 1Nolu Şebeke, B.Kayıp. (Solda)

Resim 21. 1Nolu Şebeke (1.1-2), B.Kayıp. (Sağda)

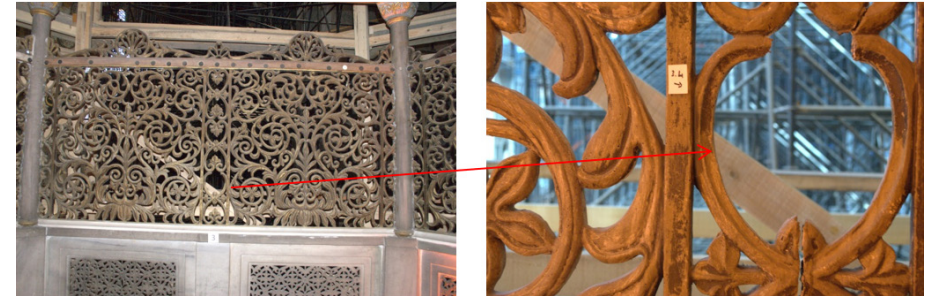
Resim 22. 3Nolu Şebeke, B.Kayıp. (Solda)

Resim 23. 3Nolu Şebeke (3.4), B.Kayıp. (Sağda)

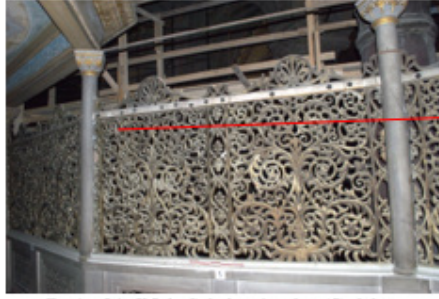
Şebekeler, yaklaşık eni 50-70 cm'lik tahtalardan oyma tekniği ile oluşturulmuştur. Bu panellerin birleştiği kısımlarda açılmalar mevcuttur. Birbirine çivi ile tespit edilmiş olan panellerde özellikle enine çekme-çalışma sonucunda oluşan bozulmaların yanısıra kırılma ve ayrılma şeklinde mekanik etki sonucu oluşan bozulmalar gözlemlenmektedir. (Resim: 24-29).

Resim 24, 5Nolu Şebeke, Ayrılma/Çatlak.

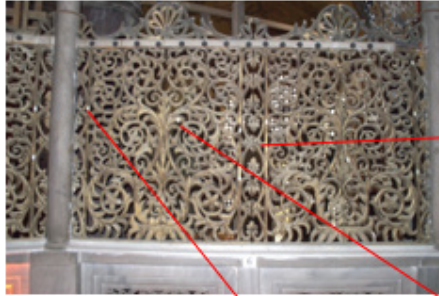
Resim 26, 6Nolu Şebeke, Ayrılma/Çatlak.

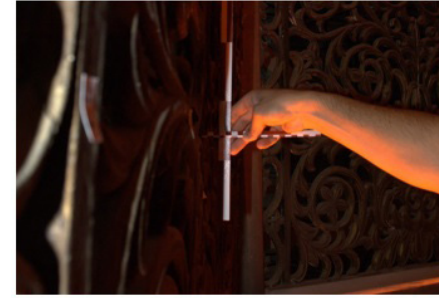
Şebekeyi oluşturan ahşap panellerin zaman içinde, olumsuz iklim koşullarından etkilendiği, ayrıca böcek tahribatı ve çeşitli mekanik etkiler sonucu bölgesel ve kısmi olarak şekil ve form değişikliği şeklinde bozulmalar meydana gelmiştir (Resim: 30-33).

Resim 30, 2 Nolu Şebeke, Eğilme/Dış Bükey.

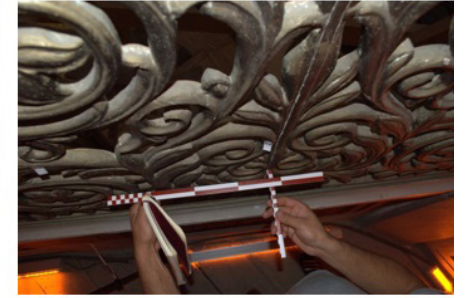
Resim 31, 2 Nolu Şebeke, Eğilme/Dış Bükey.

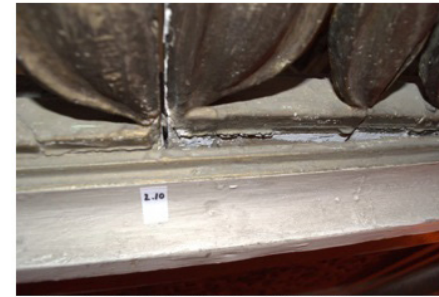
Resim 32, 2 Nolu Şebeke(2.10), Eğilme.

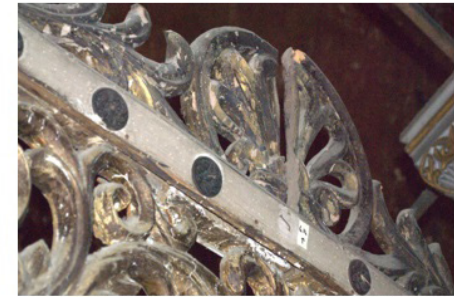
Resim 33, 6 Nolu Şebeke (6.14), Eğilme.

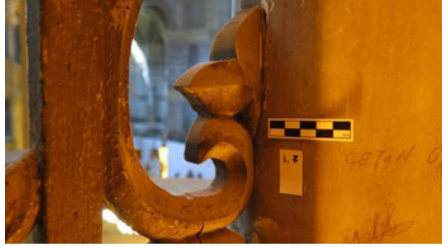
Bu eklerin bir bölümü motifin devamı şeklinde estetik olarak uygun olsa da, bir kısım tamamlamalarda uyumsuzluk tespit edilmiştir (Resim: 34-39).

Resim 34, 1 Nolu Şebeke (1.7), Onarım/Yeni Malz. Kull.

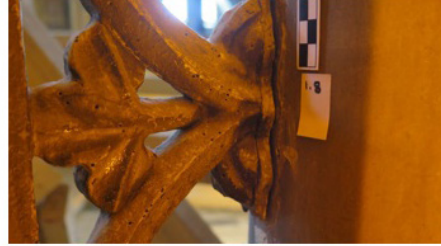
Resim 35, 1 Nolu Şebeke (1.8), Yeni.

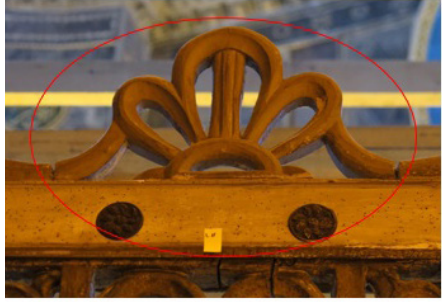
Resim 36, 1 Nolu Şebeke (1.11), Yeni Malz. Kull.

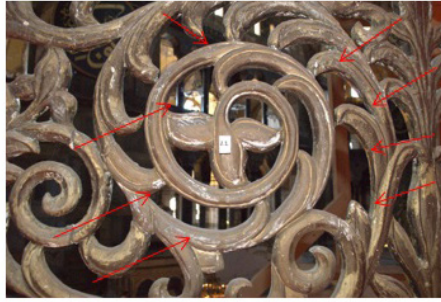
Resim 37, 2 Nolu Şebeke (2.2), Yeni Malz. Kull.

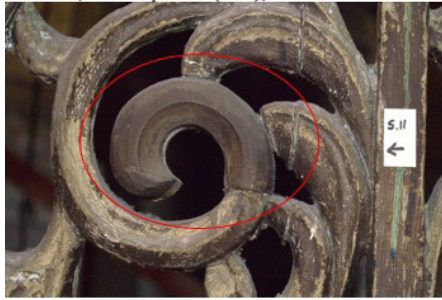
Resim 38, 5 Nolu Şebeke (5.11), Yeni Malz. Kull.

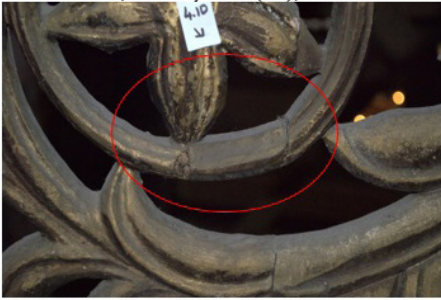
Resim 39, 4 Nolu Şebeke (4.10), Yeni Malz. Kull.

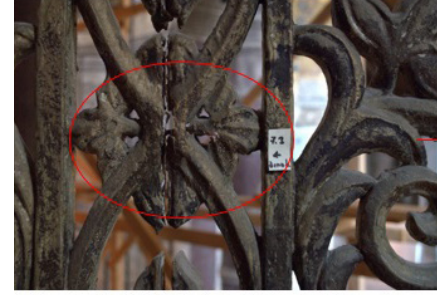
Metal Parçaların Verdiği Hasar: Şebekeleri oluşturan panellerin birleştirilmesinde, çivi, tel vb. metal tespit elemanları kullanılmıştır. Şebeke sistemin mermer stunlar ile arasına montajı için de demir gergi kullanıldığı tespit edilmiştir. Bu montaj tekniğinin kullanılmasından kaynaklı oluşan mekanik etki ve korozyon, oyma bitkisel motiflerin çatlamasına, kısmi olarak kırılmalara ve parça kayıplarına sebep olmaktadır (Resim: 40-47).

Resim 40, 7 Nolu Şebeke (7.3), çivi ile tespit.

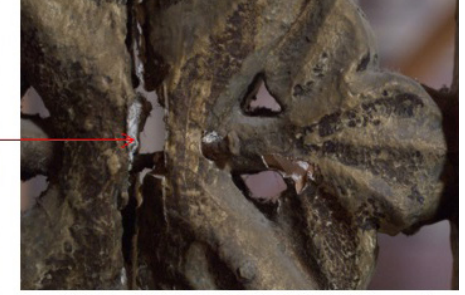
Resim 41, 7 Nolu Şebeke (7.3), çivi ile tespit.

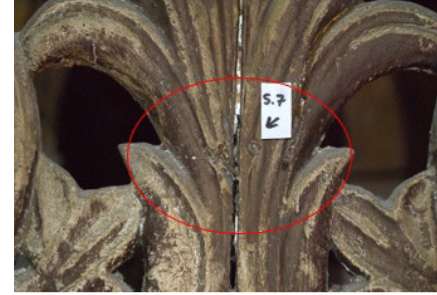
Resim 42, 5 Nolu Şebeke (5.7), çivi ile tespit.

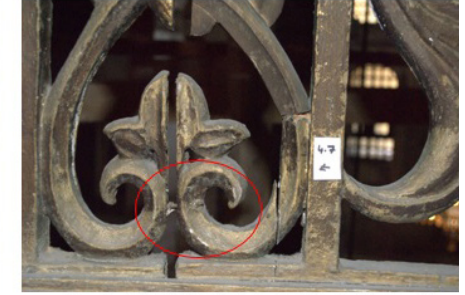
Resim 43, 4 Nolu Şebeke (4.7), çivi ile tespit.

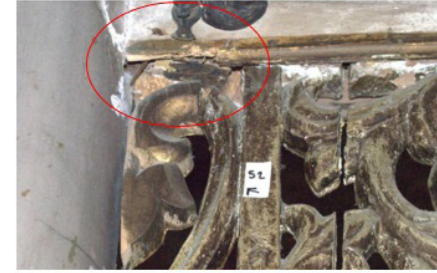
Resim 44, 5 Nolu Şebeke (5.2), çivi ile tespit.

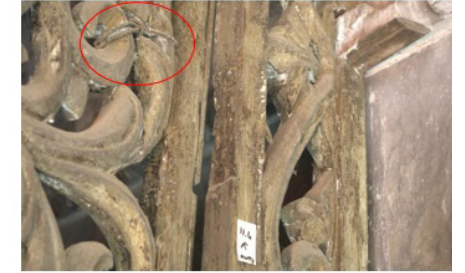
Resim 45, 11 Nolu Şebeke (11.4), kapı, tel ile tespit.

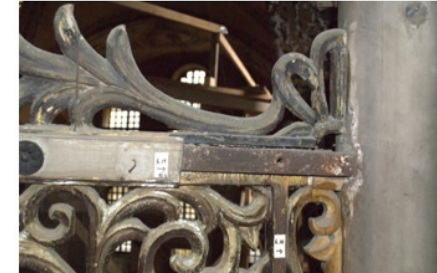
Resim 46, 6 Nolu Şebeke (6.15), demir gergi, korozyon.

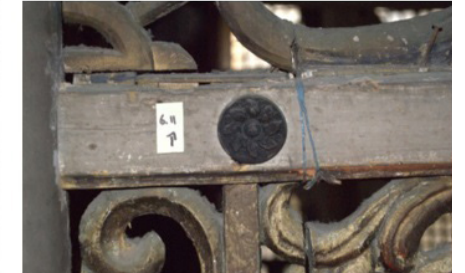
Resim 47, 6 Nolu Şebeke (6.11), metal aplik.

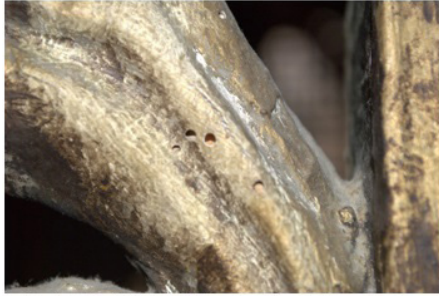
Böcek Tahribatı ve Uçuş Delikleri: Ahşap şebekelerin bulunduğu ortam koşullarının kontrolsüz olması, böcek gelişimine uygun ortam sağlamaktadır. Ahşap üst yüzey işlemlerinde kullanılan bazı organik bağlayıcıların kullanılması, ahşap malzemesinin yumuşak olması, böceklerin beslenme ve barınması için tüm şartları oluşturmaktadır. Ahşap şebekelerde yaygın olarak böcek gelişimi olduğu, larvasını bıraktıktan sonra çıkmak için yüzeyde uçuş delikleri açtığı tespit edilmiştir (Resim:48-53). Uçuş deliklerini özellikle 1-5 nolu şebekelerde yoğun olmakla birlikte diğer tüm şebekelerde gözlemlenmektedir.

Resim 48, 5 Nolu Şebeke, böcek tahribatı.

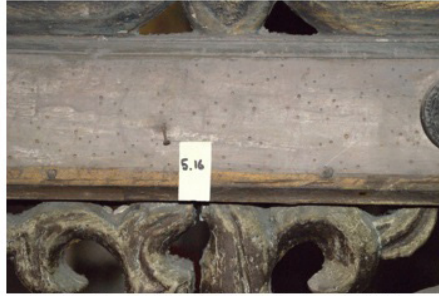
Resim 49, 5 Nolu Şebeke (5.16), böcek tahribatı.

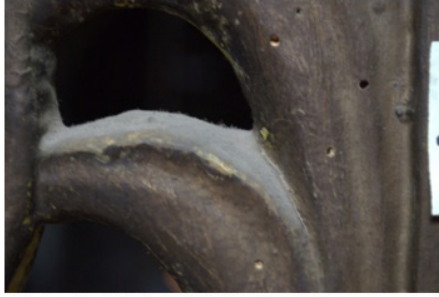
Resim 50, 5 Nolu Şebeke, böcek tahribatı.

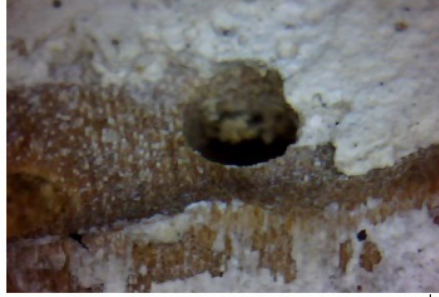
Resim 51, 2 Nolu Şebeke, böcek uçuş deliği.

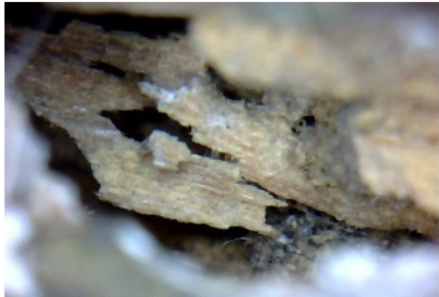
Resim 52, 2 Nolu Şebeke (2.5), böcek tahribatı.

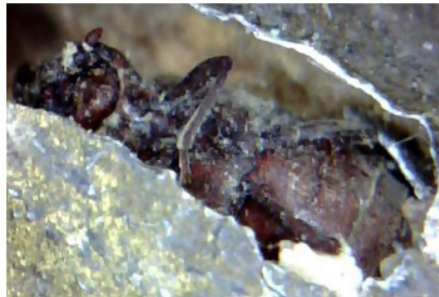
Resim 53, 2 Nolu Şebeke (2.5), böcek tahribatı.

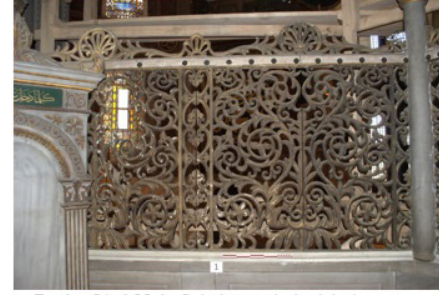
Niteliksiz Boyar Maddeler: Ahşap Şebekeler, geçmiş yıllarda yapılan onarımlar sırasında, ana mekana bakan dış yüzeyinde altın varak yapılmıştır. İç yüzeyde ise renk bütünlüğünü sağlamak amacı ile boya yapıldığı görülmektedir. Bu yüzeylerde zaman içinde solmalar, renk değişimi şeklinde kararmaların meydana geldiği gözlemlenmektedir (Resim: 54-59).

Resim 54, 1 Nolu Şebeke, renk değişimi.

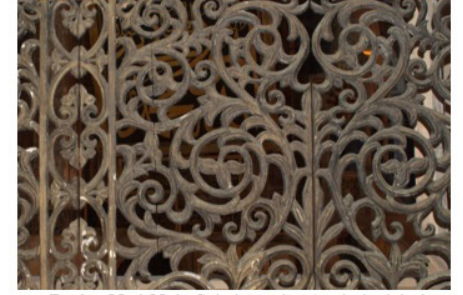
Resim 55, 1 Nolu Şebeke, solma/renk değişimi.

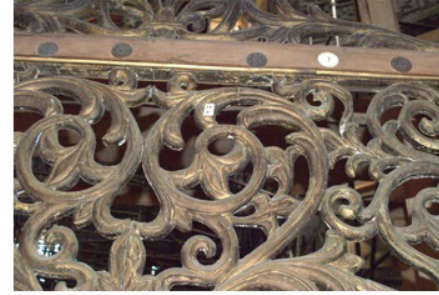
Resim 56, 3 Nolu Şebeke, renk değişimi.

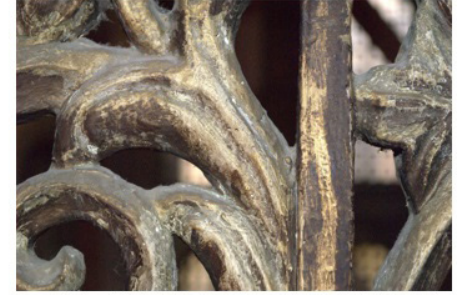
Resim 57, 5 Nolu Şebeke, solma/renk değişimi.

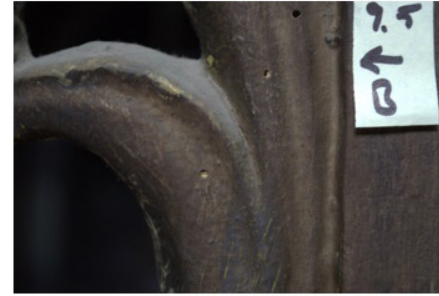
Resim 58, 9 Nolu Şebeke, renk değişimi.

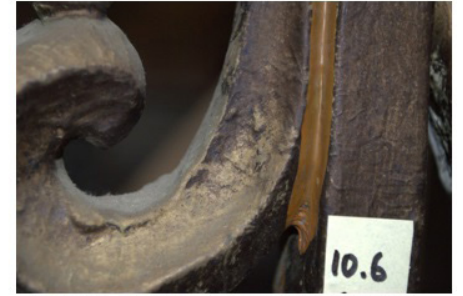
Resim 59, 10 Nolu Şebeke, solma/renk değişimi.

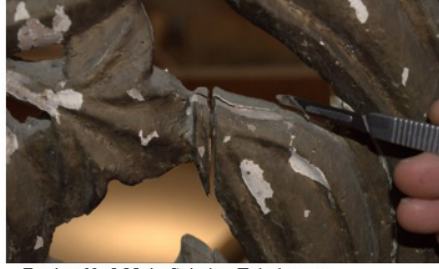
Boyalı Yüzeyde Kayıplar: Ortam koşullarının olumsuz etkilerinden birisi de hazırlık tabakası ve üst yüzeydeki bezemeyi oluşturan altın varak kısımlarındaki kalkma ve ayrılma şeklinde görülen bozulmadır. Sıcaklık değişimi ve ortam neminde görülen değişiklikler ahşap malzemede çekme ve daralmalara sebep olmaktadır. Bu durum, yüzeydeki bezemenin ayrılmasına sebep

Resim 60, 2 Nolu Şebeke, Tabalaşma.

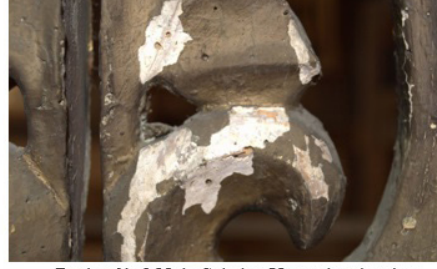
Resim 61, 2 Nolu Şebeke, Yüzeyden Ayrılma.

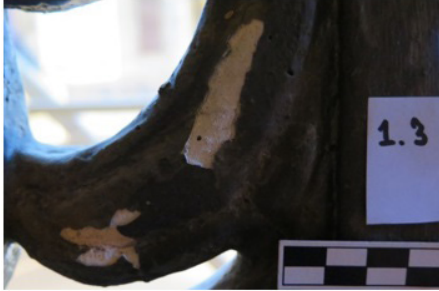
Resim 62, 1 Nolu Şebeke (1.3), Yüzeyden Ayrılma.

Tabakaşarak Yüzeyden Ayrılma: Üst yüzey işlemlerinde kullanılan hazırlık katmanlarının, hacimsel değişim, mekanik ve kimyasal etkiler sonucu yer yer ahşap yüzeyinden ayrıldığı, alçı dolgu ve astar tabakaları ile boya tabakalarının birbirinden ayrılarak tabakalaştığı gözlemlenmiştir (Resim: 62-65).

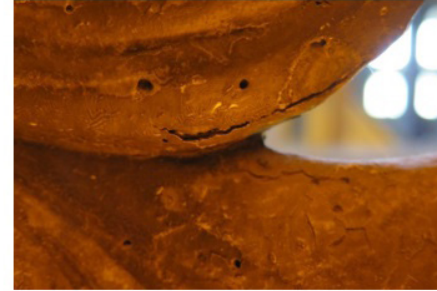
Resim 63, 2 Nolu Şebeke, yüzeyden Ayrılma.

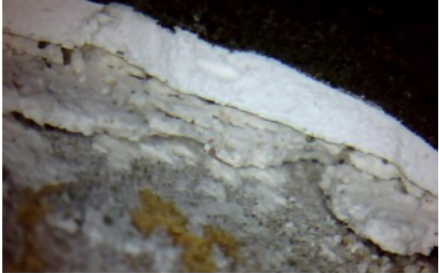
Resim 64, 2 Nolu Şebeke, Tabalaşma, Detay.

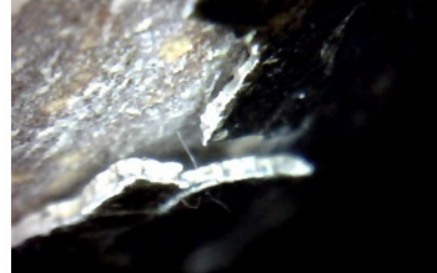
Resim 65, 2 Nolu Şebeke, Yüzeyden Ayrılma, Detay.

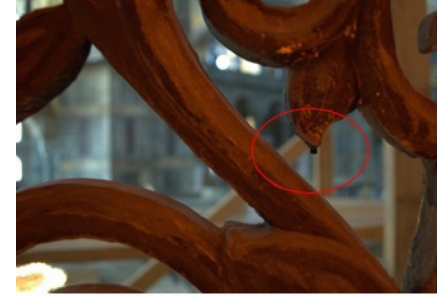
Yapıştırıcı ve Boya Akması: Eski onarım çalışması sırasında (varak uygulaması) kullanılan yüzey hazırlama ve sabitleme malzemesinin iç yüzeye doğru akarak renk değişimi ve kirlenme şeklinde estetik bozulmaya sebebiyet verdiği gözlemlenmiştir (Resim:66-71).

Resim 66, 2 Nolu Şebeke, Akıntı.

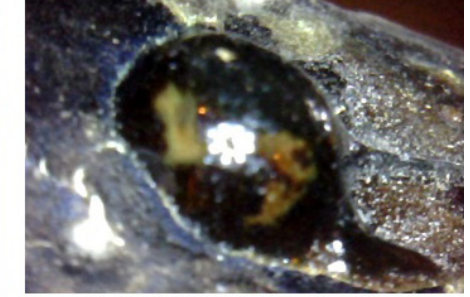
Resim 67, 2 Nolu Şebeke, Akıntı, Detay.

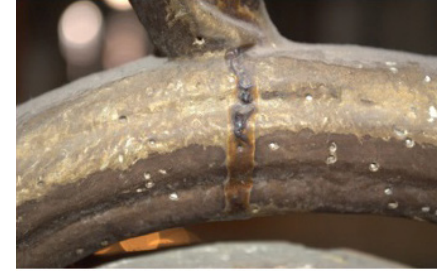
Resim 68, 2 Nolu Şebeke, Akıntı.

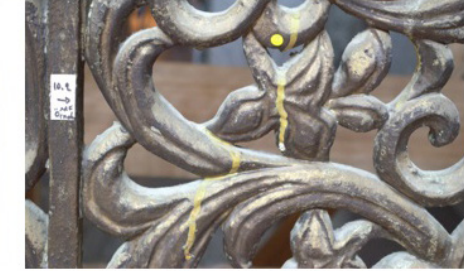
Resim 69, 10 Nolu Şebeke, Akıntı.

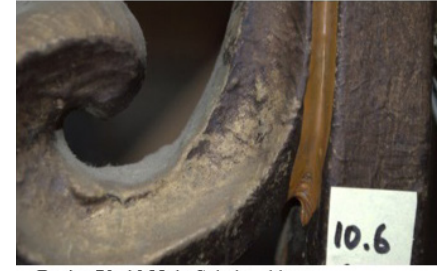
Resim:70, 10 Nolu Şebeke, Akıntı.

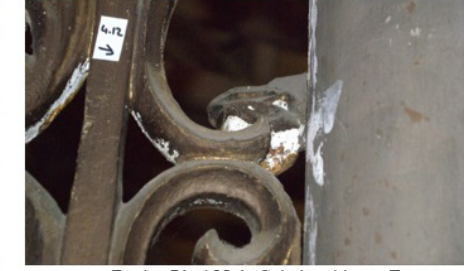
Resim:71, 4 Nolu Şebeke, Akıntı, Detay.
