BERKLİ, Y, ÖZSAĞLICAK, Ş. (2019). Erzurum'da Bir Kısım Ahşap Direkli Caminin Restorasyon Öncesi ve Sonrası Durumunun Karşılaştırılması. Atatürk Üniversitesi Sosyal Bilimler Enstitüsü Dergisi, 23 (Özel Sayı) , 1941-1962.

## Erzurum'da Bir Kısım Ahşap Direkli Caminin Restorasyon Öncesi ve Sonrası Durumunun Karşılaştırılması<sup>(\*)</sup>

### Comparison of The Status Before and After Restoration of A Wood Pillar Mosque In Erzurum

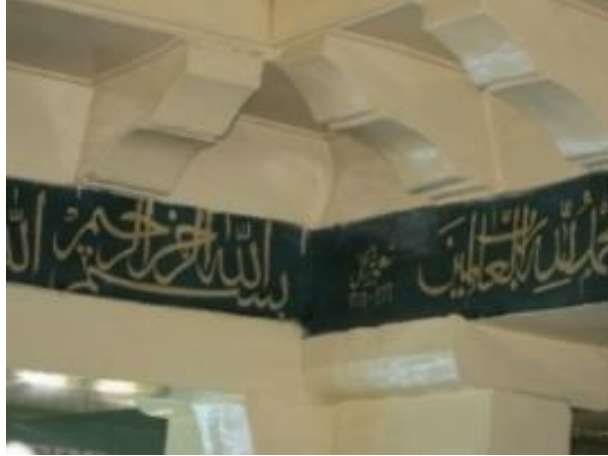
**Fotoğraf No 2:** Orta Tavan Kirişlerindeki Tamir Yazısı (VBM Arşivi)

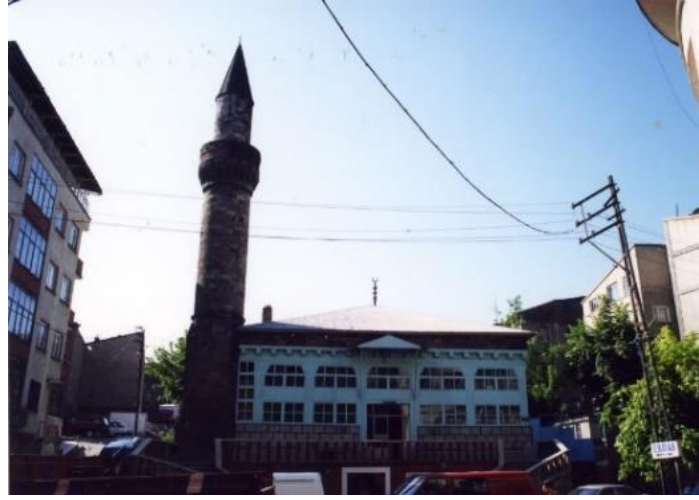
**Fotoğraf No 3:** Restorasyondan Önce Kuzey Cephe (VBM Arşivi)

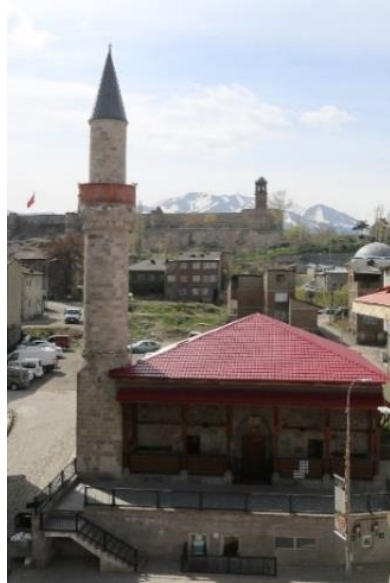
**Fotoğraf No 4:** Rest. Sonra Kuzey Cephe

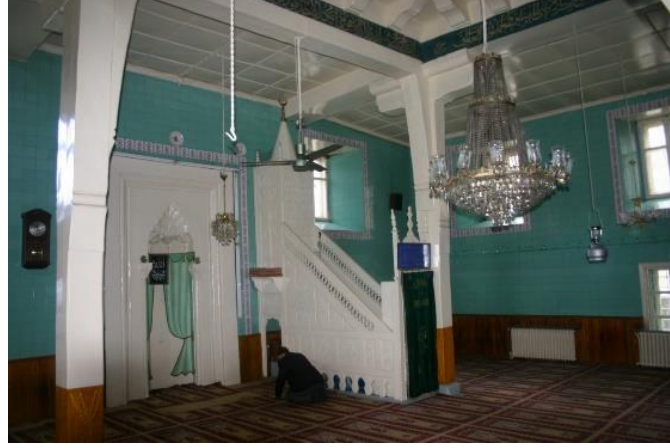
Fotoğraf No 5: Rest. Önce Cami Harimi (VBM Arşivi)

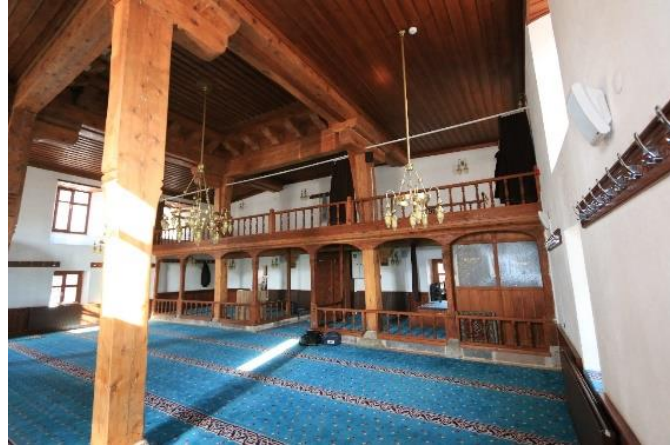
Fotoğraf No 6: Rest. Sonra Yenilenen Harim (Şeyma Özsağlıcak Arşivi)

uyumsuz olan sonradan eklenmiş veya değiştirilmiş kapı, pencere, doğrama, korkuluk vb. elemanlar sökülüştür. Caminin kuzey kısmında bulunan tuvaletler kaldırılarak eski yeri olan kuzeybatı kısmına alınmıştır. Caminin iç beden duvarlarında fayans kaplamalar ve çimentolu sıvalar raspa yapılarak hidrolik harcı ile sıvanarak boyası yapılmıştır (VBM Arşivi).

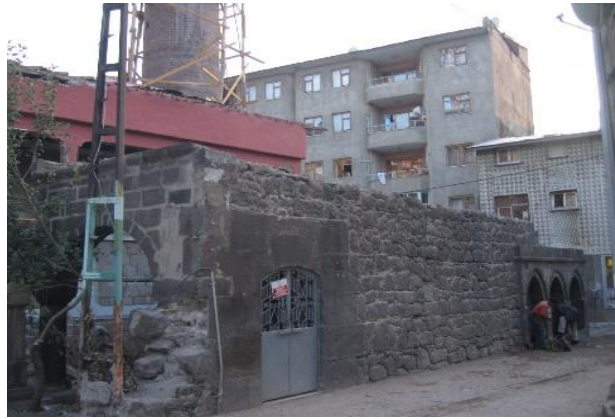
**Fotoğraf No 8:** Rest. Önce Bahçe Duvarı (VBM Arşivi)

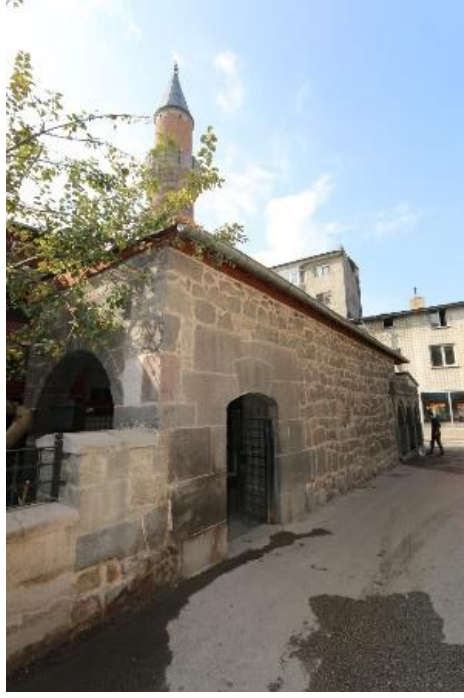
**Fotoğraf No 9:** Rest. Sonra Yenilenen Bahçe Duvarı

1693 Yılında onarım gören cami (Konyalı 1960: 182) günümüzdeki mevcut halini 2010-2011 yılları arasında yapılan restorasyon sonucunda almıştır. Gerçekleştirilen onarım ve yenileme çalışmalarında cami bahçe kapısı lokma demir kapı ile değiştirilmiştir. Bahçe beden duvarları yonu taş kaplama duvar üzeri harpuşa + lokma demir parmaklıkla çevrelenmiştir. Yapı duvarlarındaki kesme taş yüzeyleri kumlama tekniği ile temizlenmiş ve derzlerin yenilenmesi sağlanmıştır. Mevcut son cemaat yeri kuzey duvarı içinde kalan ahşap dikmelerde çürüyenler yenileriyle değiştirilmiş, sağlam olan dikmeler raspa yapıldıktan sonra tamamı ahşap koruyucu ile boyanmıştır. Son cemaat yeri projesine uygun olarak açılmıştır. Şadırvanda tonoz altındaki sıvalar raspa edilip yeniden horasan harcı ile sıvanmıştır. Şadırvandaki kesme taş yüzeyleri kumlama tekniği ile temizlenmiş ve derzler yenilenmiştir (VBM Arşivi).

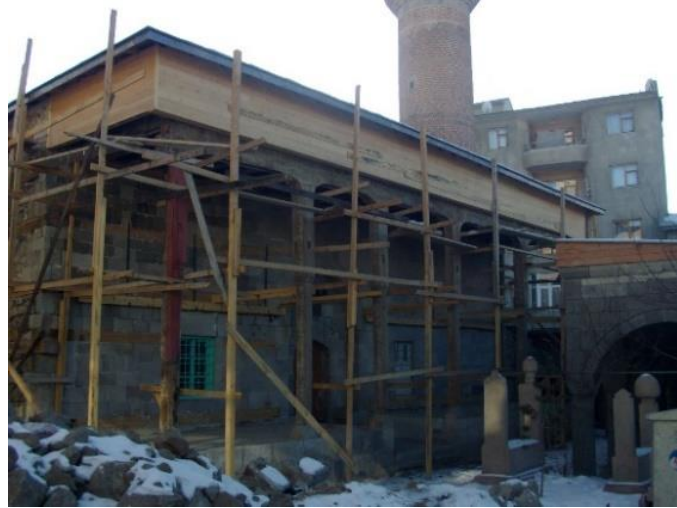
**Fotoğraf No 10:** Rest. Sırasında Yapılan Son Cemaat Yeri Ahşap Dikmeleri (VBM Arşivi)

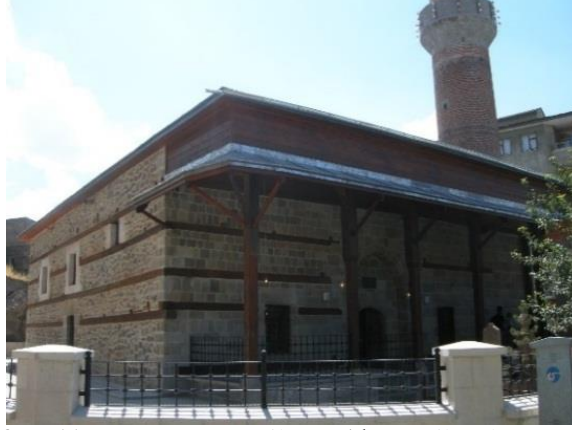
**Fotoğraf No 11:** Rest. Sonra Yenilenen Ahşap Dikmeler (VBM Arşivi)

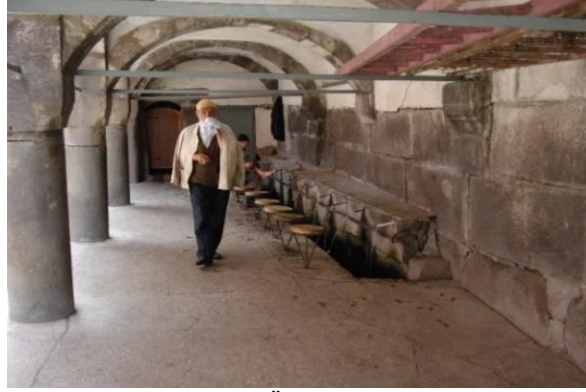
**Fotoğraf No 12:** Rest. Önce Şadırvan (VBM Arşivi)

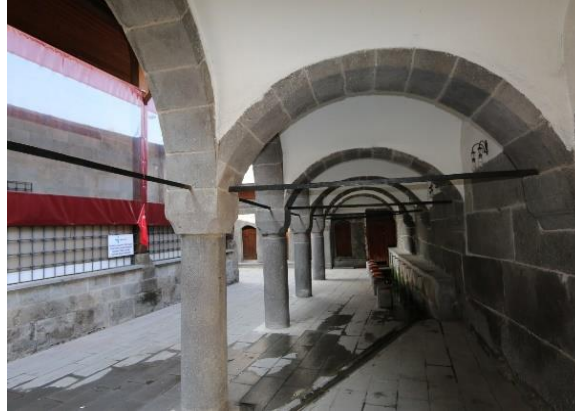
**Fotoğraf No 13:** Rest. Sonra Yenilenen Şadırvan (Ş. Özsağlıcak)

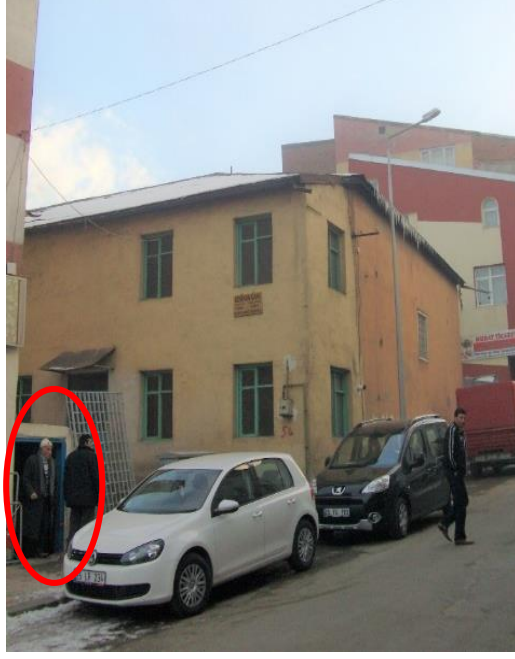
**Fotoğraf No 15:** Rest. Önceki Yer Altı Lavaboları (VBM Arşivi)

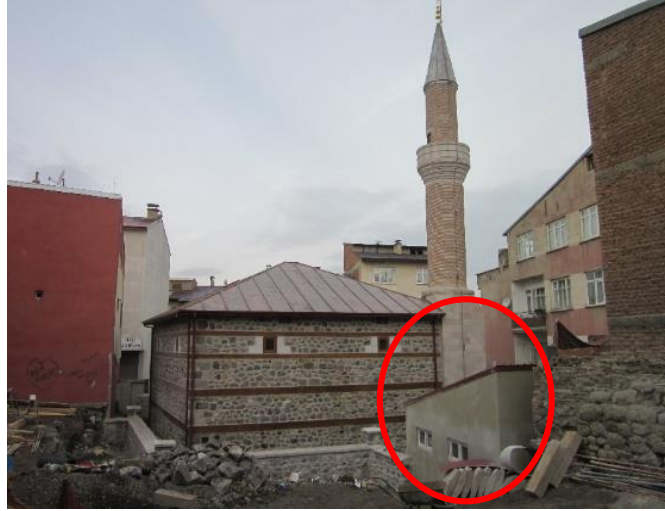
**Fotoğraf No 16:** Rest. Sonra Doğu Cepheye Alınan Lavabolar (VBM Arşivi)

1787 yılında onarılan cami (Konyalı 1960: 222) günümüzdeki halini 2013 Yılında yapılan restorasyon sonucunda almıştır (VBM Arşivi). Yapılan onarım çalışmalarında, caminin ön kısmındaki yer altı lavaboları iptal edilerek cami görüntüsünü bozmayacak şekilde arka kısmında daha modern ve engelliler de düşünülerek çevre düzenlemesiyle birlikte lavabolar yapılmıştır. Kuzeydoğu köşede yer alan ahşap ve sac kaplamalı minare değiştirilerek yerine taş kaide üzerine silindirik tuğla gövde ve tek şerefeli minare inşa edilmiştir. Kûlah kısmı ahşap olup kenetli kurşunla kaplanmıştır. Mihraptaki yonu taş yüzeylerin temizliği yapılarak derzleri yenilenmiştir (VBM Arşivi).

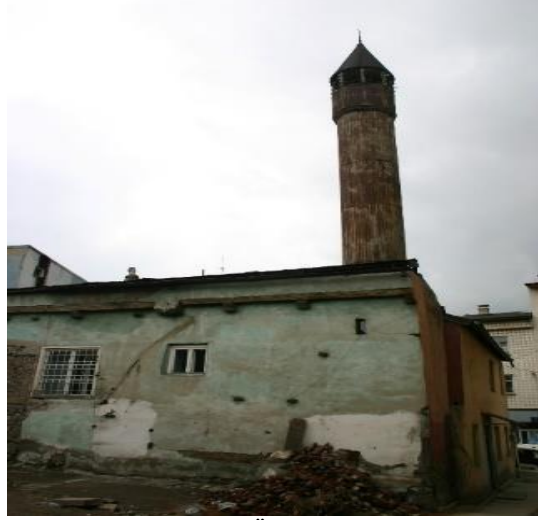
Fotoğraf No 17: Rest. Önce Minare (VBM Arşivi)

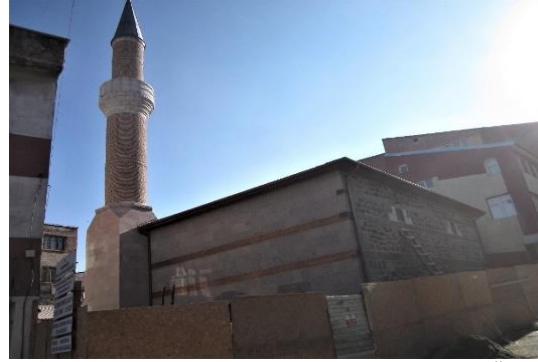
Fotoğraf No 18: Rest. Sonra Yenilenen Minare (Ş. Özsağlıcak)

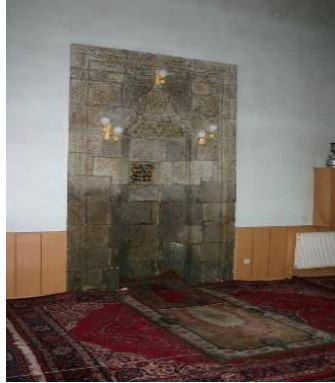
Fotoğraf No 19: Rest. Önce Mihrap (VBM Arşivi)

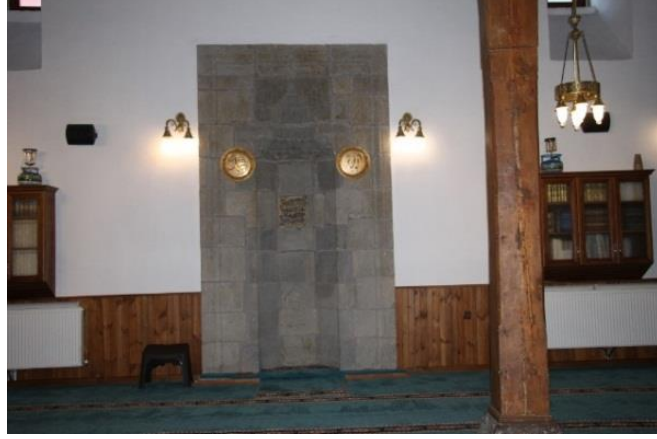
**Fotoğraf No 20:** Rest. Sonra Yenilenen Mihrap (Ş. Özsağlıcak)

Kemhan Camii'nin harim duvarlarının yıkılma olasılığı yüksek olduğu için beden duvarları tamamen yıkılıp yeniden kesme taş, moloz taş ve ahşap hatıllı beden duvarı inşa edilmiştir. Mihrap yağlı boya ile boyanmış, boya kısımları raspa yapılmış, kumlama tekniği ile kesme taş yüzeyleri temizlenmiş ve derz araları yenilenmiştir. Restorasyon çalışmalarından önce camilere bitişik olan veya yakınında bulunan muhdes binalar kaldırılmıştır. Böylece camilerin sınırları belirlenerek avlu duvarları ile çevrelenmiştir. Restorasyondan önce camilerin mevcut çatı örtüleri sac iken yapılan onarım ve yenileme çalışmasında bakır veya kiremit ile yenilenmiştir. Daha önce restorasyonu yapılmış camilerde çimento harçlı imalatlar uygulanmış olup bu uygulama 2006 yılından sonra restorasyonu yapılan camilerde hidrolik kireç karışumlu horasan harcı imatları şeklinde değiştirilmiştir. Camilerin daha önce mevcut olan ve göze hoş görünmeyen elektrik tesisatı kablolarının dışarıda olduğu görülmüş olup yapılan yenileme ve onarım çalışmalarında sıva altına alınmıştır.

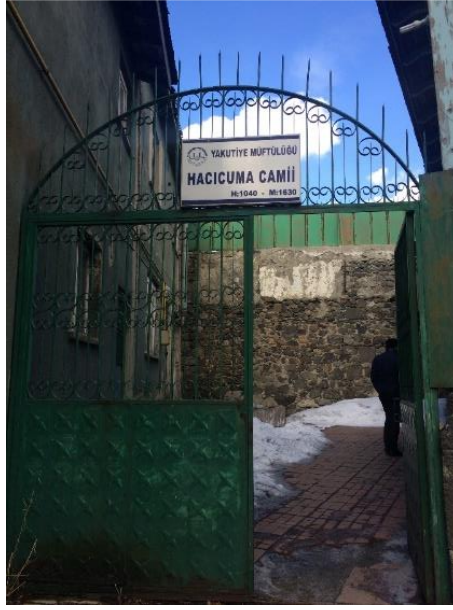
**Fotoğraf No 22:** Rest. Önce Cami Avlu İçerisinde Bulunan Ek Yapı ve Bahçe Kapısı (VBM Arşivi)

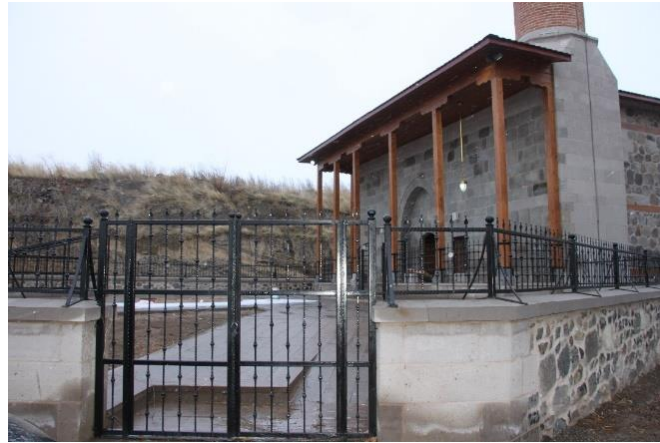
**Fotoğraf No 23:** Rest. Sonra Kaldırılan Ek Yapının Alanı ve Bahçe Kapısı (Ş. Özsağlıcak)

önündeki yapı sökülerek avluya katılmıştır. Yapı çevresine projesine uygun nem yalıtımı ve drenaj uygulanmıştır. İstinat duvarı yenilenmiştir. Harim ve kadınlar mahfilinin duvarlarında horasan sıva + badana, zemininde ahşap döşeme, tavanında çıtalı ahşap malzeme kullanılmıştır (VBM Arşivi).

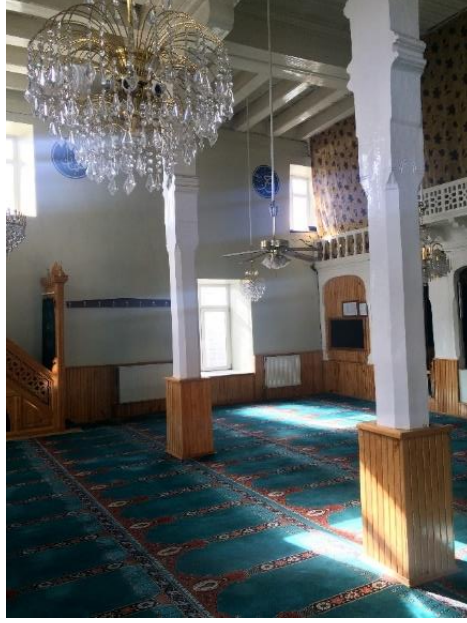
**Fotoğraf No 24:** Rest. Önce Harim Duvarları, Ahşap Kirişler ve Tavan (VBM Arşivi)

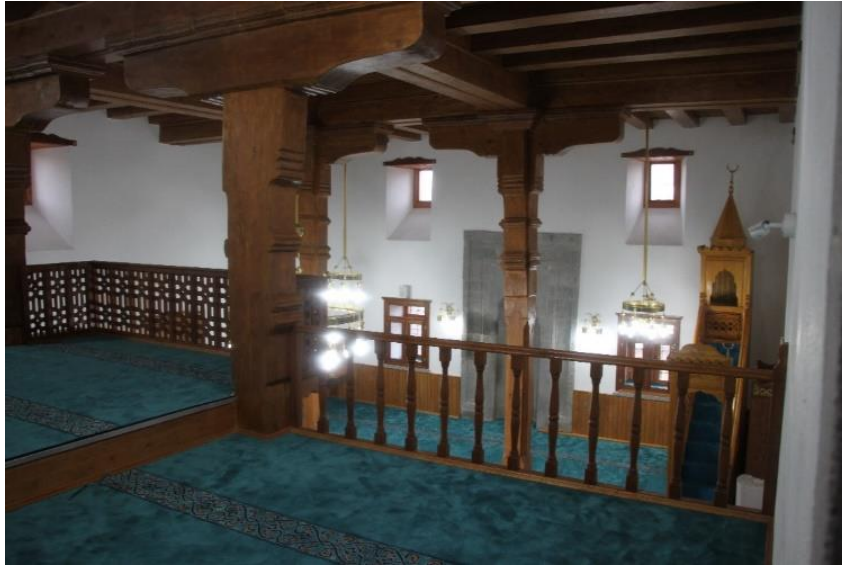
**Fotoğraf No 25:** Rest. Sonra Yenilenen Duvarlar, Ahşap Kirişler ve Tavan(Ş. Özsağlıcak)

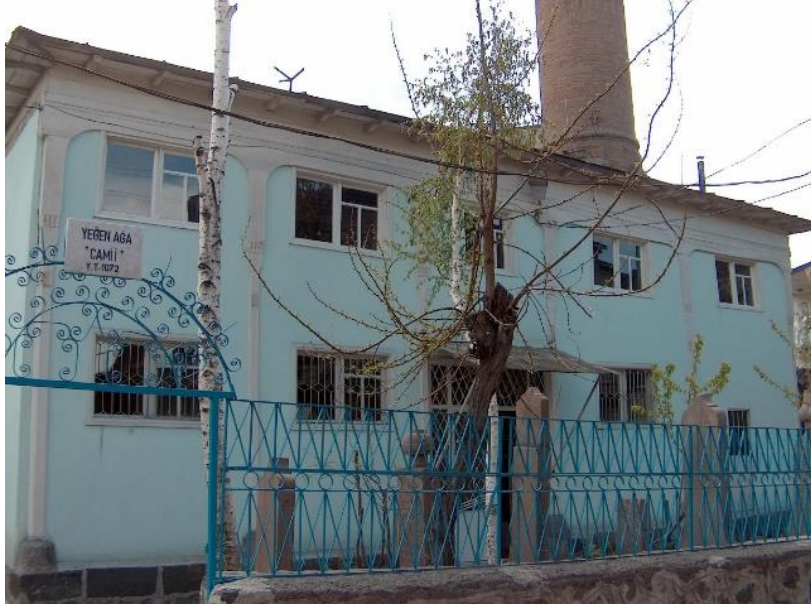
**Fotoğraf No 27:** Rest. Önce Son Cemaat Yeri (VBM Arşivi)

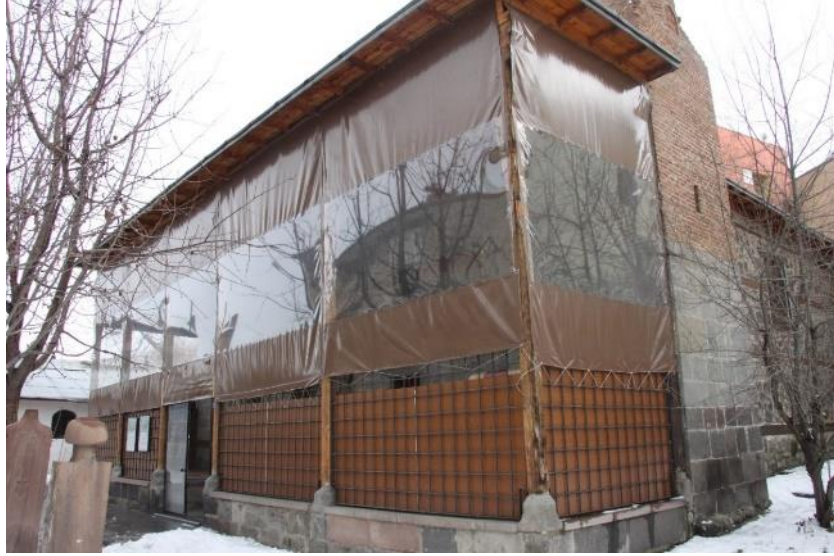
**Fotoğraf No 28:** Rest. Sonra Açılan Son Cemaat Yeri (Ş. Özsağlıcak)

Onaylı projesi kapsamında **2005-2006** yıllarında yapılan onarım ve yenileme çalışmasında, son cemaat yerinin etrafındaki sütunlar arasındaki duvarlar yıkılarak aslına uygun şekilde lokma demirden korkuluklar yapılmıştır. İç mekânda yüzeyleri yağlı boya ile boyanmış ahşaplar yüzeyleri temizlenerek ve kendi rengi ortaya çıkarılarak ahşap yüzeylere rengini değiştirmeyecek koruyucu sürülmüştür. Minber yüzeyindeki yağlı boya temizlenip ahşap rengi ortaya çıkarılmış ve renk değiştirmeyen ahşap koruyucu ile yüzeyleri boyanmıştır. Bozulmuş ve çürümüş olan çatı kaldırılıp ahşap çatı ile yenilenecek yalıtımı yapılmıştır. Çatı arası ile döşeme arasına cam yünü konulup ahşap oturmanın üzerine kaplama tahtası onun üzerine de nem yalıtımı yapıp 1.5 ml'lik kurşun kaplanmıştır (VBM Arşivi).\*

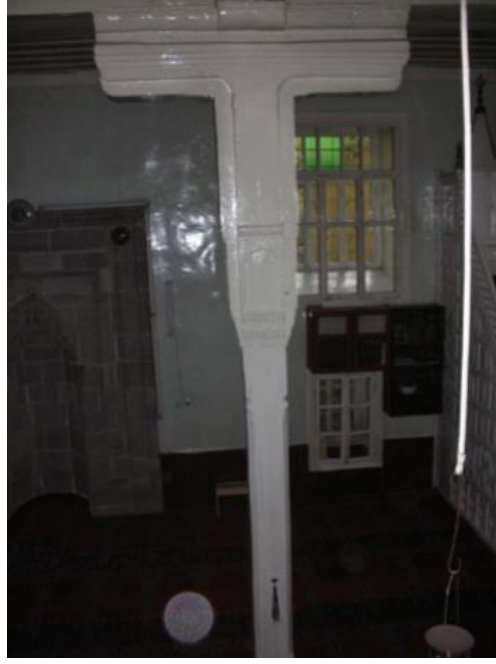
**Fotoğraf No 29:** Rest. Önce Yağlı Boyalı Olan Harim Ahşap Direkleri (VBM Arşivi)

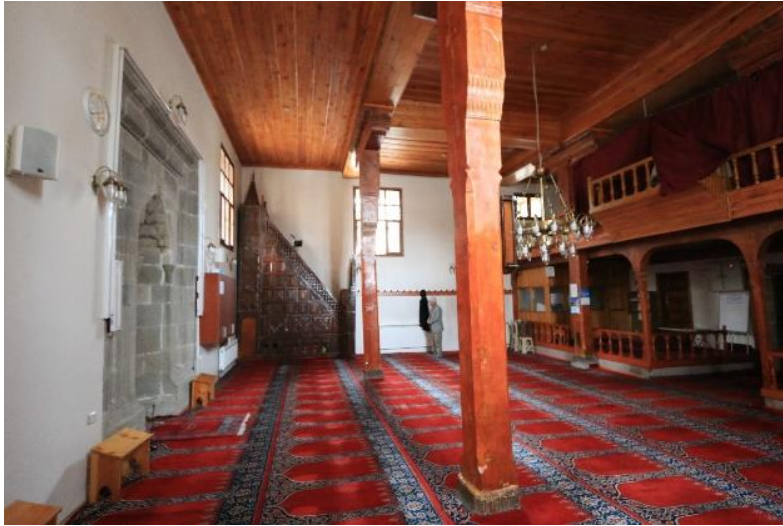
**Fotoğraf No 30:** Rest. Sonra Yenilenen Harimi Taşıyan Ahşap Direkler (Ş. Özsağlıcak)

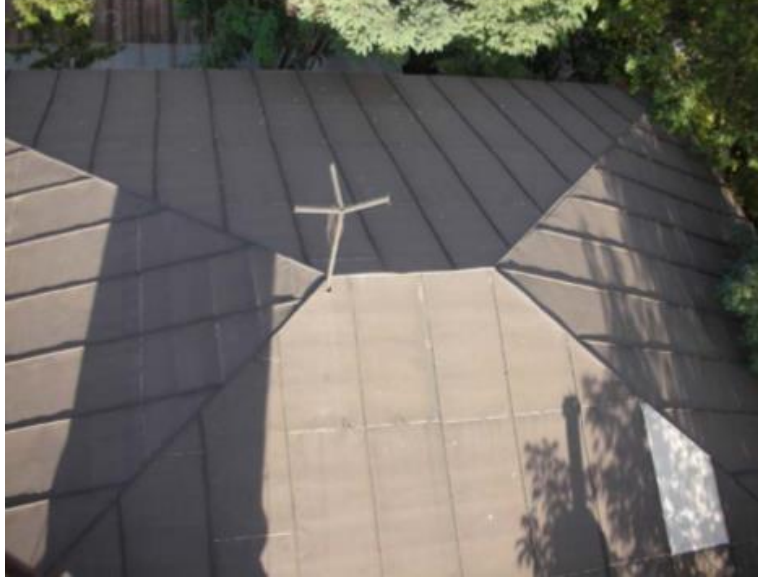
**Fotoğraf No 31:** Rest. Önce Çatı (VBM Arşivi)

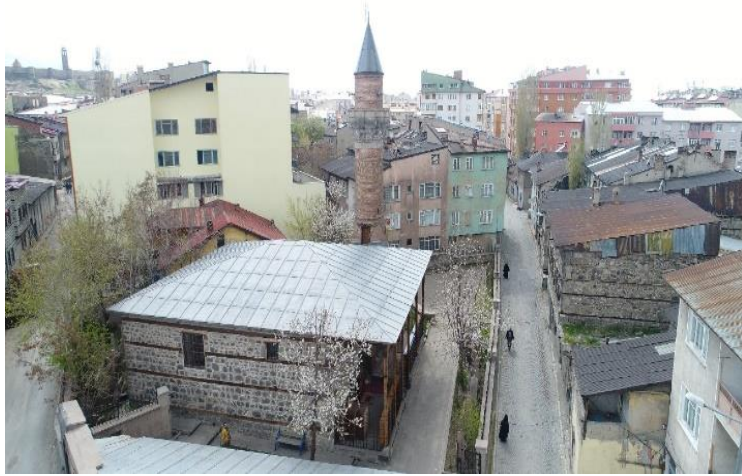
**Fotoğraf No 32:** Rest. Sonra Bakırla Kaplanmış Olan Çatı (VBM Arşivi)
