ÇAMALTI BURNU 1 BATIĞININ KONSERVASYONU

NAMIK KILIÇ
Araş.Gör., İstanbul Üniversitesi
Taşınabilir Kültür Varlıklarını Koruma ve
Onarım Bölümü, Genel Koruma Anabilim Dalı
namikkilic@yahoo.com

CONSERVATION OF ÇAMALTI BURNU 1 WRECK

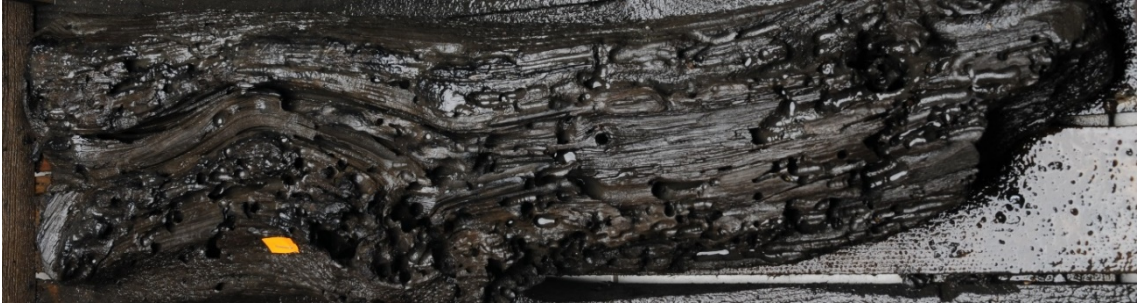
Gemi ahşapları üzerinde yapılan ilk incelemelerde yoğun olarak *Teredo navalis* hasarı tespit edilmiştir. Bu canlılar ahşabın üst bölümünden dairesel bir şekilde ilerleyerek 6-8 mm çapında oyuklar açıp özellikle öz odun bölümüne saldırmışlardır. Arka kısmında iki adet burun benzeri dairesel çıkıntıya sahip olan *Teredo navalis* bir taraftan ahşabı yiyerek oyuklar açarken diğer taraftan oyukların çevresini kalsiyum ile kaplayıp ahşabın içerisine doğru ilerlemektedir (Unger, Schniewind ve Unger, 2001: 134-136). Çamaltı Burnu 1 Batığı ahşaplarının dışı oldukça sağlam görünmesine rağmen içi bu canlılarca yendiğinden çoğunlukla boşaltılmıştır. Bu durum ahşapların mekanik dayanımını olumsuz olarak etkilemiştir (Fig. 2).

Fig. 2 *Teredo navalis*'lerin Çamaltı Burnu 1 Batığı ahşapları üzerinde açtığı oyuklar.

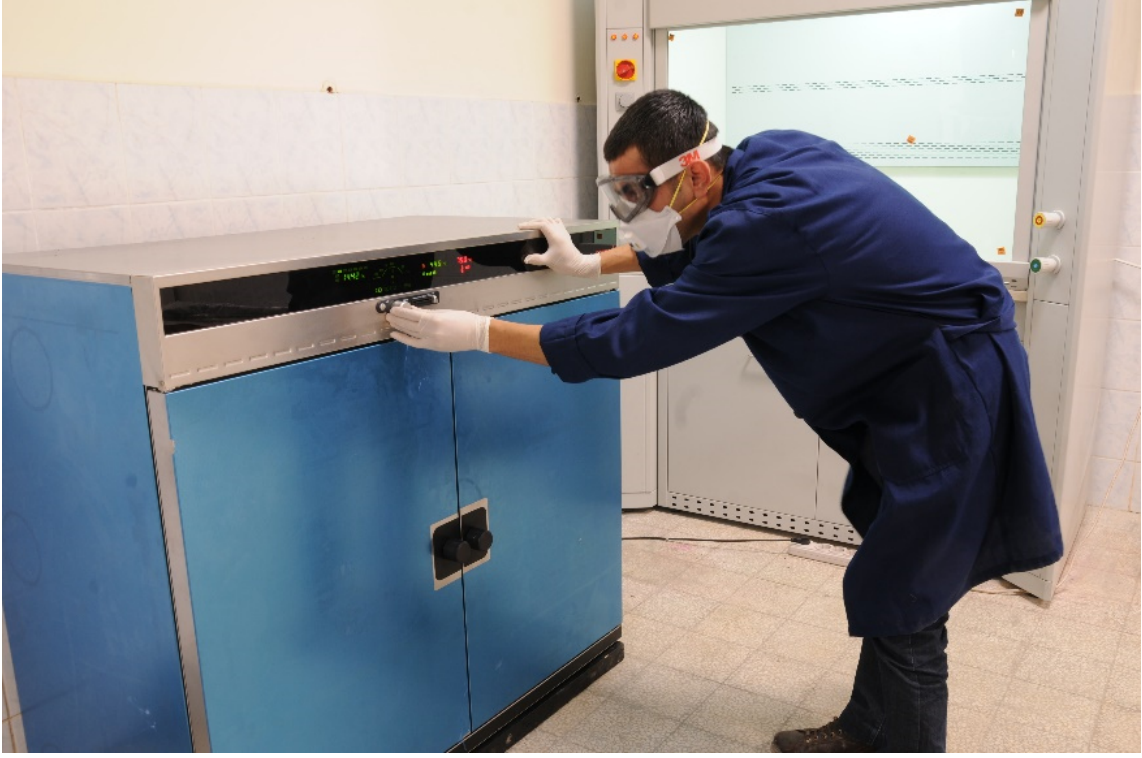
Gemi elemanlarının su doygunluğunun tespit edilebilmesi amacıyla ilk aşamada Çamaltı Burnu 1 batığı ahşapları üzerinden ağırlığı 1- 1,5 gramı geçmeyecek şekilde örnekler alınmıştır. Objedeki su miktarı odun dokusunun hasar derecesine bağlı olarak düzensiz bir şekilde değiştiğinden, su miktarının ve su dağılımının belirlenmesi önemlidir. Ahşapların su doygunluğunu tespit etmek için yaptığımız analizlerin doğruluk payının daha yüksek olması için aldığımız örneklerin 1 gramdan az olmamasına dikkat edilmiştir. 1 gramın altında alınan örneklerde hata payının arttığı tespit edilmiştir. Alınan örneklerin ıslak ağırlığı hassas terazi ile ölçülmüş, daha sonra bu örnekler 24 saat boyunca 105 °C'de fırın içerisinde kurutulmuştur (Fig. 3).

Fig. 3 amaltı Burnu 1 batıđı ahşaplarının su dođunluđunun tespiti alıřmaları.

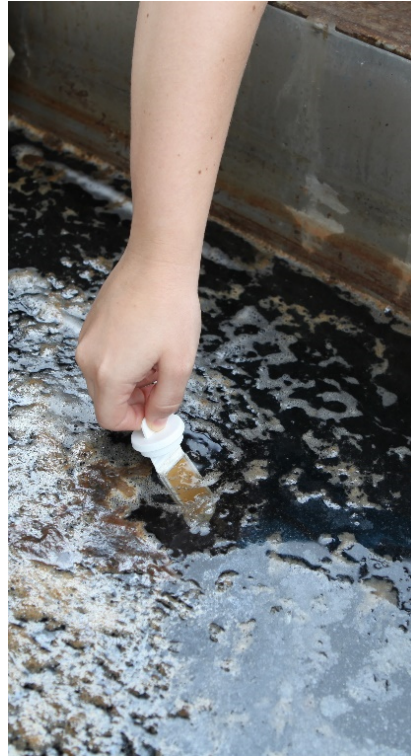
Fig.4 Biyolojik aktivasyonun yođunluđunun tespiti iin *dipslide* ile yapılan lmler.

İşlem esnasında bakteri oluşumunu önlemek amacıyla Exocite 1012 ticari adıyla üretilen kimyasal malzeme 1/1000 oranında tank içerisine ilave edilmiştir. *Dipslide*² ile yapılan ölçümlerle biyolojik aktivasyon kontrol altında tutulmaya çalışılmıştır (Fig. 4).

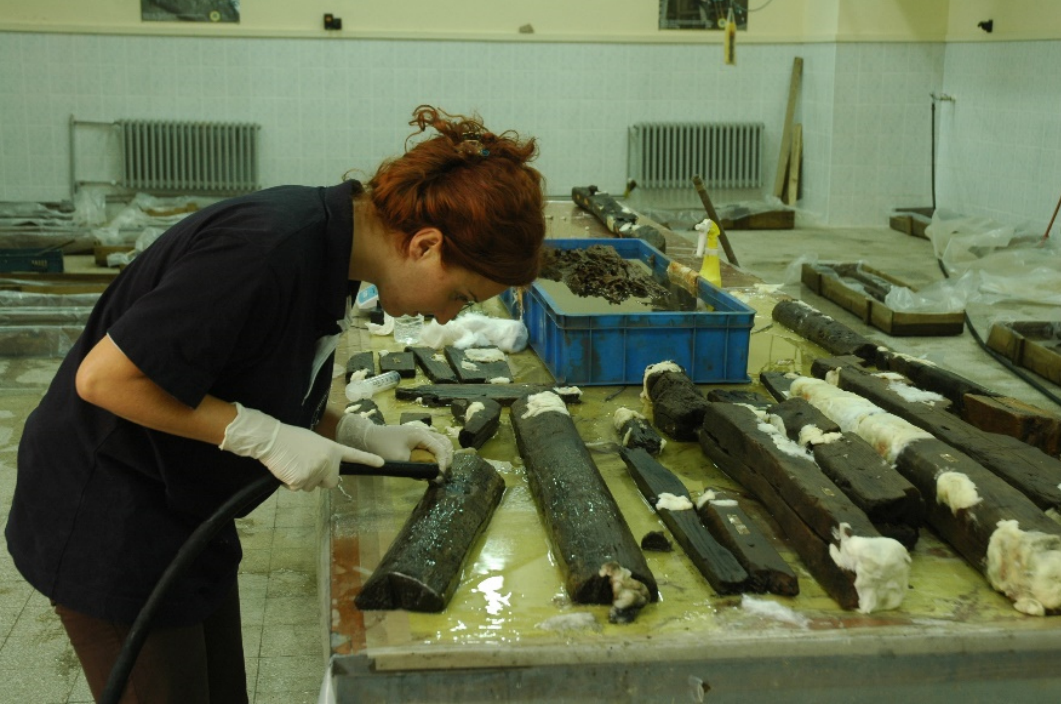
Fig.5 Çamaltı Burnu 1 Batığı Ahşaplarından demir ve bileşiklerinin uzaklaştırılması.

Yapılan analiz çalışmalarına ve değerlendirmelere göre Çamaltı Burnu 1 batığı ahşaplarının konservasyonunda polietilen glikol (PEG) 2000 ön emdirmesi ve dondurarak kurutma yönteminin kullanılmasına karar verilmiştir. Konservasyon öncesi yapılan incelemede ahşaplar üzerinde gemi elemanlarının birleştirilmesinde kullanılan demir çivilerden kaynaklı demir lekesi ve korozyon tespit edilmiştir. Geminin konservasyon işlemlerinde kullanılacak PEG etkili bir iyon taşıyan elektrolittir ve gemi ahşaplarının bağlantı elemanlarında kullanılan demirle tepkimeye girmektedir. PEG emdirme işleminden sonra meydana gelen tepkimeyi takiben oluşan sülfür oksidasyonu demir ve bileşiklerinin kataliz görevi gördüğünü göstermiştir. Sonuç olarak bu durum konservasyon sonrası ahşaplarda degradasyona sebep olmaktadır (Giorgi, Chelazzi ve Baglioni, 2005: 10743-10748). Demir ve bileşiklerinin gemi ahşaplarına zarar vermesini önlemek için tüm korozyonlu alanlar önce mekanik olarak temizlenmiştir. Dışçı aletleri ile yapılan mekanik temizliğin ardından kimyasal temizlik işlemine geçilmiştir. Oksalat, sitrat ve EDTA'nın bazı demir bileşiklerini çözebildiği bilinmektedir (Almkvist: 2013: 6). Yapılan araştırmaların sonrasında %5 disodyum EDTA (etilendiamin tetraasetik asit) ve % 5 oksalik asitten oluşan bir çözelti ile bu alanlara tampon yapılmıştır. Bu işlem, tüm demir korozyonunun

bulunduğu alanlarda üç kez tekrar edilerek uygulanmıştır. Uygulama sonrası ahşaplar su ile yıkanarak ve su içerisinde bekletilerek nötral duruma getirilmeye çalışılmıştır (Fig. 5).

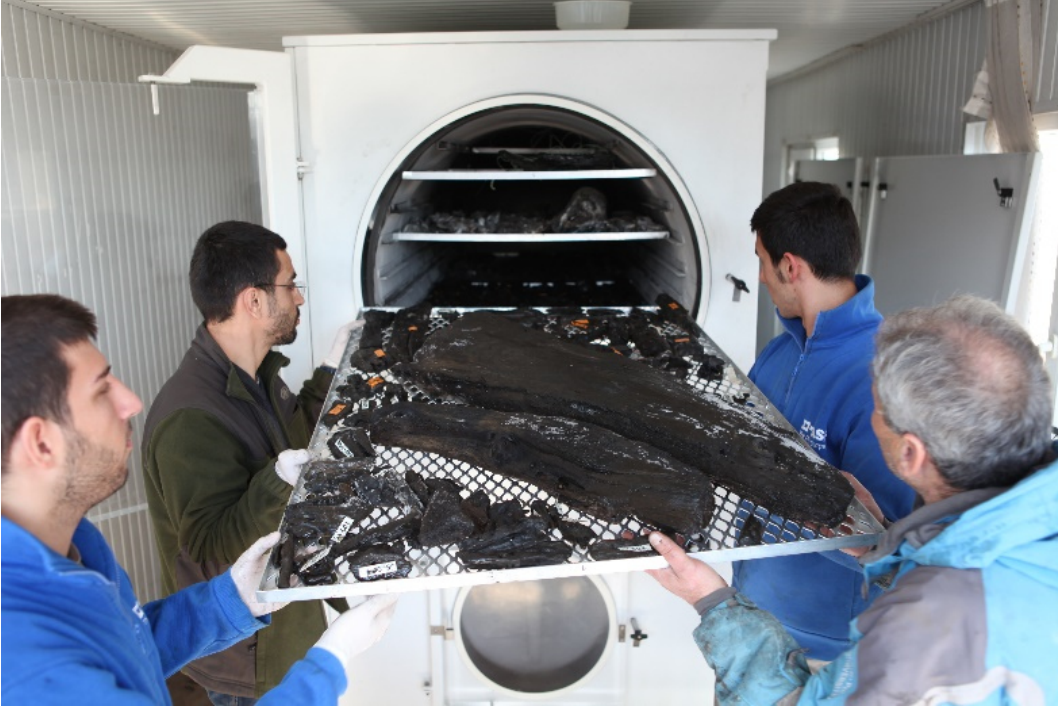
Fig. 7 Çamaltı Burnu 1 Batığı ahşaplarının dondurarak kurutma cihazına yerleştirilmesi.

Emdirme uygulamasından sonra ahşapların içerisindeki suyun süblimleşme esasına dayanan vakumlu dondurarak kurutma cihazı kullanılarak uzaklaştırılması işlemine geçilmiştir. Bu işlem suya doymuş ahşap konservasyonunda kullanılan en etkili yöntemdir (Ambrose, 1990: 235). Uygulama, İstanbul Üniversitesi Gemi Konservasyon ve Rekonstrüksiyon Laboratuvarı'nda, Türkiye'de ilk kez İstanbul Üniversitesi bilim insanları tarafından kullanılan vakumlu dondurarak kurutma cihazı ile gerçekleştirilmiştir (Fig. 6). İstanbul Üniversitesi Yenikapı Batıkları Projesi Araştırma Laboratuvarında kullanılan dondurarak kurutma cihazı genel olarak ürünün yerleştirildiği ürün bölmesi, bir valf ile kontrol edilen buz kondansörü ve vakum ünitesinden oluşmaktadır. Ayrıca cihaz, içerisinde bulunan ürünün sıcaklığını ölçmeye yarayan sıcaklık sensörlerini de içermektedir. Bunlarla dondurarak kurutma esnasında ahşapların sıcaklıklarını da görmek mümkün olmaktadır. Ünitenin ürün bölmesi bölümünde yer alan raflar farklı boyutlarda üretilmiş olup olabildiğince fazla miktarda ahşap koymayı kolaylaştıran boyutlara sahiptir. Ürün bölmesinin bu özelliğinden faydalanılarak Çamaltı Burnu 1 Batığının bütün ahşapları cihaza yerleştirilmiştir (Fig. 7).

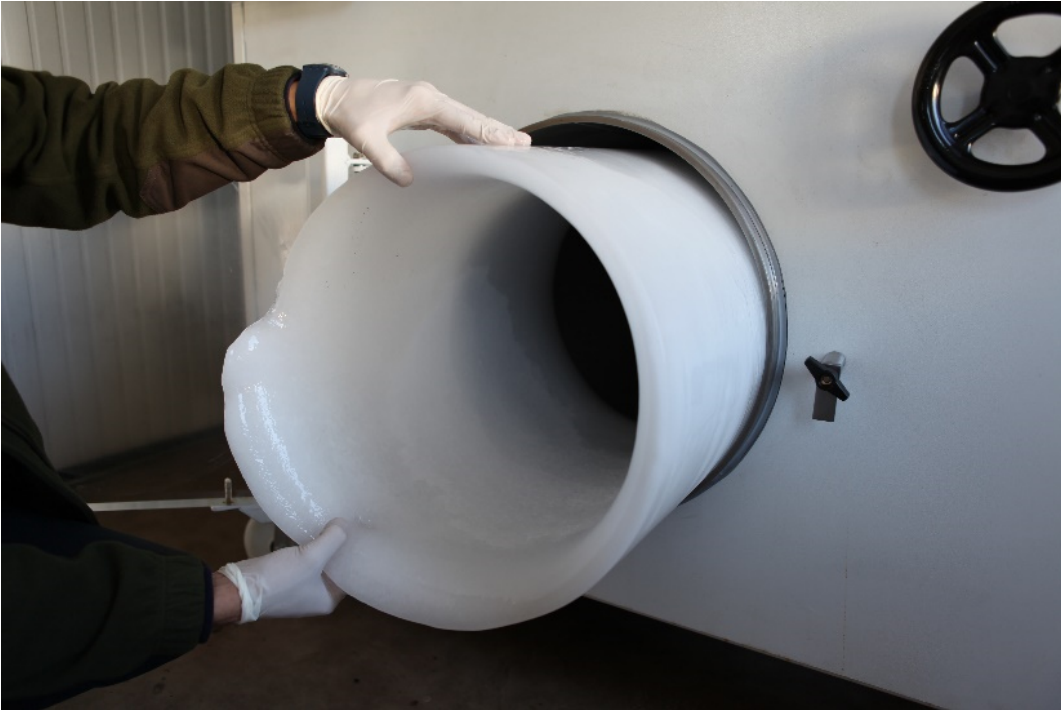
Fig. 8 Çamaltı Burnu 1 Batığı ahşaplarının içerisindeki suyun süblimleşip kondansörde buz olarak toplanması.

esnasında buz kristalleri süblimleşmiş olup buharlaşarak donan su, kondansörde toplanmıştır. Belirli aralıklarla kondansörde biriken buz, cihazın buz çözme özelliği kullanılarak boşaltılmıştır (Fig. 8). Süblimleşme esnasında herhangi bir çökme, çatlama, çekme yaşanmaması için ötektik sıcaklığın kırılmaması gerekmektedir (Jensen, Jensen, 2006: 156). Buradan hareketle biriken buz, cihaz içerisindeki sıcaklığın değişmemesi için ürün çemberi durdurulmadan sadece vakum ve kondansör durdurularak boşaltılmıştır. Böylece çember sıcaklığı süreç boyunca sabit tutulmuştur. Dondurarak kurutma işlemi, ahşabın içerisindeki su bu yöntemle tamamen uzaklaştırılıncaya kadar devam etmiştir. Ahşapların ağırlıkları sabitlenince ahşaptaki suyun tamamen uzaklaştırıldığı anlaşılmış olup 27 Temmuz 2014 itibarıyla işlem sonlandırılmıştır. Dondurarak kurutmanın son bulması ile cihaz kapatılıp kapaklar açılmadan cihazın ortam sıcaklığına ve basıncına ulaşması kontrollü olarak gerçekleştirilmiştir. Dondurarak kurutma işleminden sonra ahşaplar bağıl nemi % 45 ile % 60 arasında ayarlanmış bir ortamda depolanmıştır (Jensen, Strætkvern ve Schnell vd., 2009: 417 – 418). Son olarak kazıdan çatlak ve parçalı olarak gelen ahşap parçaları sıcak silikon kullanılarak birleştirilmiştir. Ahşapların bazı yerlerinde bulunan boşluklar ise yine öğütülmüş ahşap tozu ve sıcak silikon karıştırılarak doldurulmuştur. Dolgu işlemi aynı zamanda ahşabın mekanik dayanımını da arttırmıştır.

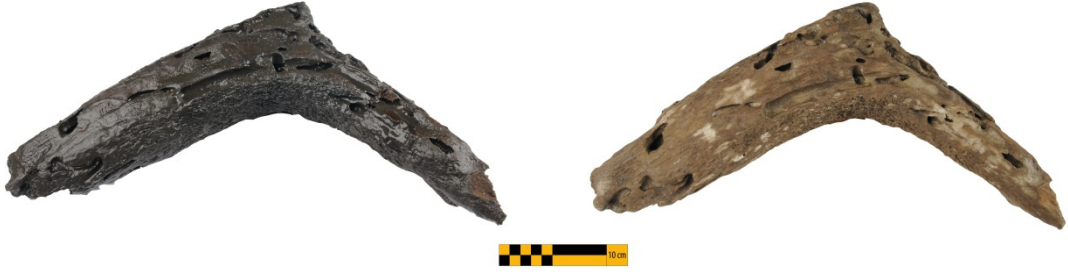
Fig. 9 1 no'lu eğrinin konservasyon öncesi (sol) ve sonrası (sağ) durumu.

Konservasyon işlemleri gerçekleştirilen farklı U_{max} değerlerine sahip ahşapların bir bölümüne ait uygulama öncesi ve sonrası görüntüler makale içerisinde yer almıştır (Fig. 9,10,11,12,13,14,15). Bu yöntemde yüzey gerilimi oluşmadığından, yöntemle başlamadan önce yapılan çizimler uygulama sonrasında ahşaplarla karşılaştırıldığında ahşaplarda çekme, çatlama ve boyutsal deformasyonlar gözlemlenmemiştir. Ahşaplar su çekmiş ağırlıklarına oranla uygulama sonrasında oldukça hafiflemiştir. Uygulama sonrasında ahşapların rengi konservasyon öncesi ile karşılaştırıldığında daha açık olarak tespit edilmiştir. Bu durum ahşaplar üzerindeki detayların daha belirgin olmasını sağlamıştır. Uygulama sonrasında da ahşaplar görsel olarak son derece doğal gözükmiştir. Ahşapların bir bölümünün içi Teredonavalis'lerce boşaltıldığından bunların, görece daha az saldırıya uğrayan diğer ahşaplarla karşılaştırıldığında daha az mekanik dayanıma sahip olduğu belirlenmiştir. Bu durumdaki ahşaplar kendi ağırlıklarını taşıyamayacağından destekler ile yerlerinden kaldırılmıştır.

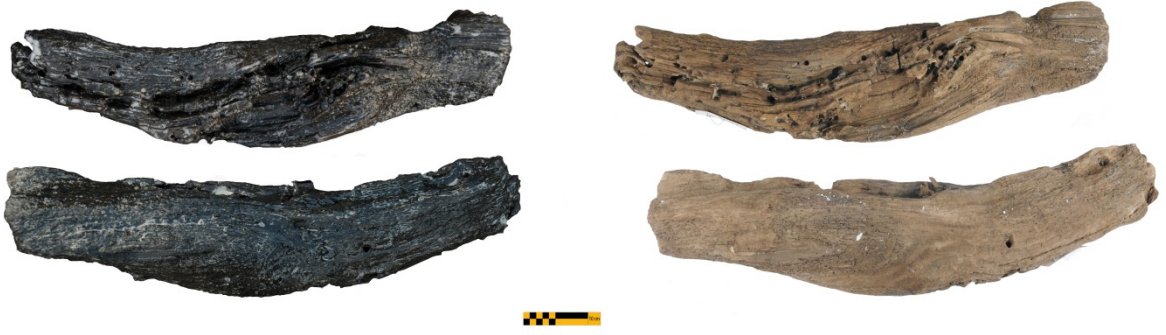
Fig. 10 2 no'lu parçanın konservasyon öncesi (sol) ve sonrası (sağ), ön ve arka görüntüleri.

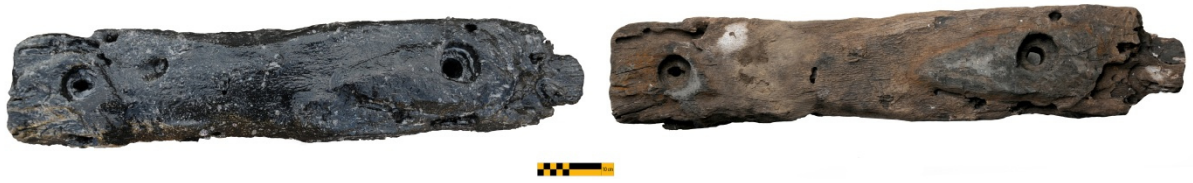
Fig. 11 Geminin omurgasına ait olduğu düşünülen 3 no'lu parçanın konservasyon öncesi (sol) ve sonrası (sağ).

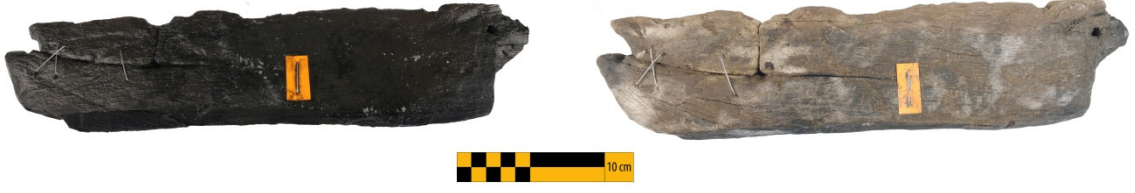
Fig. 12 4 no'lu parçanın konservasyon öncesi (sol) ve sonrası (sağ) durumu.
