HATALI RESTORASYON PLANLAMASINA BAĞLI BALL ATAŞMAN VİDA KIRIĞI VAKASI

Ball Attachment Screw Fracture Case Due to False Restoration Planning

Cihan Şadi UĞUREL¹, Ayşegül KURT¹

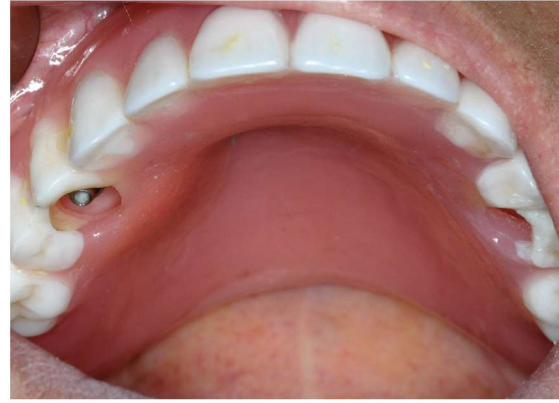
Etyoloji: Kırılmanın nedenleri incelendiğinde sorunun kırık ball ataşmanın karşısında, üst çenede bulunan implanttan kaynaklandığı anlaşılmıştır. Mevcut bilgilerimiz üst çeneye hareketli bir protez yapılabilmesi için premaksillada en az 4 implant bulunması gerektiği yönündedir (7,8). Ancak bu vakada üst çeneye iki implant uygulanmıştır (şekil 1).

Şekil 1. Üst çene implantlarının pozisyonları ve üst çene protezi

Hasta, üst çenedeki implant sayısının yetersizliği ve yüksek ball ataşman boyu konusunda bilgilendirilmiştir. Dikey boyutun kısıtlı olduğu vakalarda kullanılan locator tutucular önerilmiştir (9,10). Maddi nedenler ve hastanın boyun fıtığı tedavisi görüyor olması sebebiyle üst çeneye ilave implantlar yapılamamış, alt/üst implantüstü protezler yenileriyle değiştirilememiştir. Bu durumda üst çene implantları iyileşme başlıklarıyla kapatılmış, mevcut proteze astarlama yapılmıştır. Alt çene protezi de doku uyumunun bozulduğu dikkate alınarak astarlanmış ve ball ataşmanların tutucu klipsleri yenileriyle değiştirilmiştir. Oklüzal düzenlemeleri yapılan protezler hastaya teslim edilmiştir.

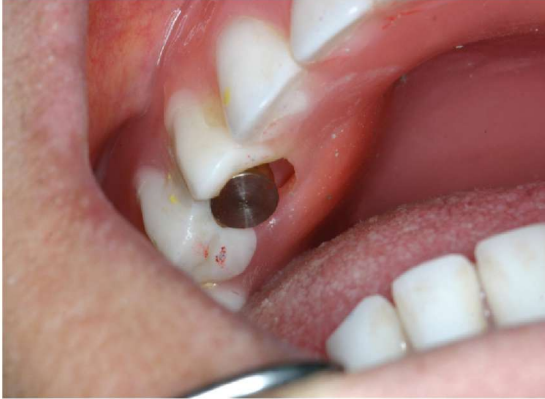
Ayrıca implant seviyeleri oklüzyon düzlemine göre eşitlenmemiş ve uygun interalveolar mesafe değerlendirilmemiştir. Yüksek konumlanmış implantın üzerindeki ball ataşman, oklüzyon düzlemini açacak şekilde protez akriliğinde aşırı kontura neden olmuştur. Aşırı konturlanmış bu bölge oklüzal çatışmayla birlikte sağ alt çenedeki implantta yüksek miktarda stres oluşturmuştur (şekil 2, şekil 3).

Şekil 2. Oklüzyon düzlemine kadar ulaşan ball ataşman (tutucu kısmıyla birlikte).

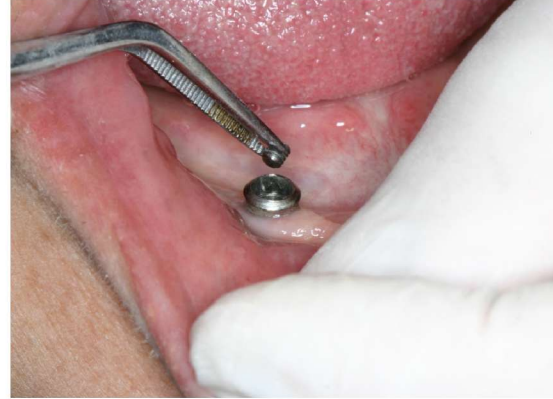
Şekil 4. Çıkarılan vida parçası.

Tedavi Planı: Kırık vida parçasının çıkarılması için vida yuvasında 35 - 40 numara kanal eğeleri (K-File, Medin, Çek Cumhuriyeti) kullanılarak saatin tersi yönünde döndürme hareketi yapılmıştır. Daha sonra aynı işlem ince uçlu bir kavitronla tekrarlanmıştır. Kavitron uygulamasından sonra bir muayene sondu kullanılarak saatin tersi yönünde döndürme işlemi yapıldığında vida parçasının yerinden oynadığı ve yükselerek çıktığı görülmüştür (şekil 4, şekil 5).

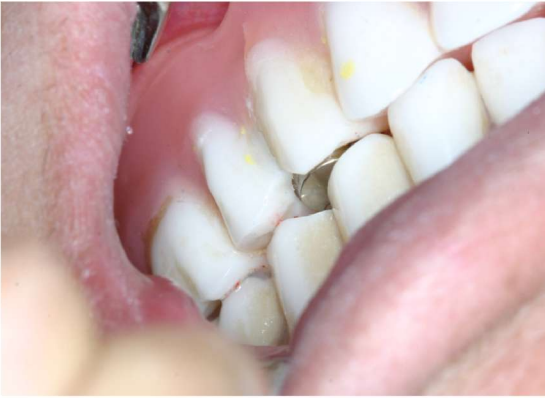
Şekil 3. Sentrik oklüzyon durumunda alt çene proteziyle üst çene protezinin ilişkisi.

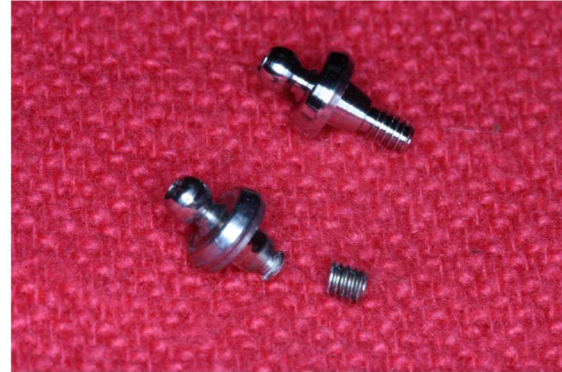
Şekil 5. Kırık ve yeni ball ataşman vidaları.

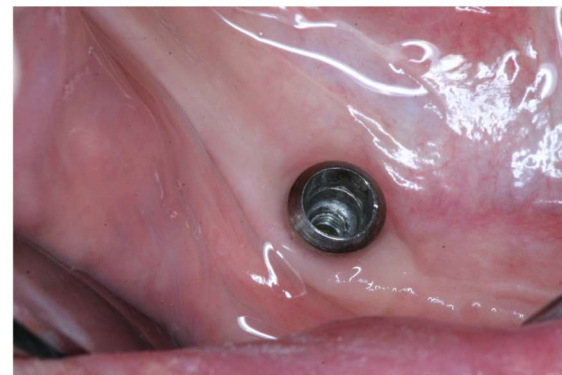
Şekil 6. Kırık vida parçası çıkarıldıktan sonra vida yuvası.

Çıkarma işleminin vida yivlerine zarar vermediği görüldükten sonra kırılan ball ataşman yenisiyle değiştirilmiştir (şekil 6).
