Trabzon Gazipaşa Mahallesi'nde Kurşunoğlu Konağı için Sürdürülebilir Bir Koruma Önerisi

Araştırma Makalesi

A Sustainable Proposal of Preservation for the Kurşunoğlu Mansion at Gazipaşa District in Trabzon

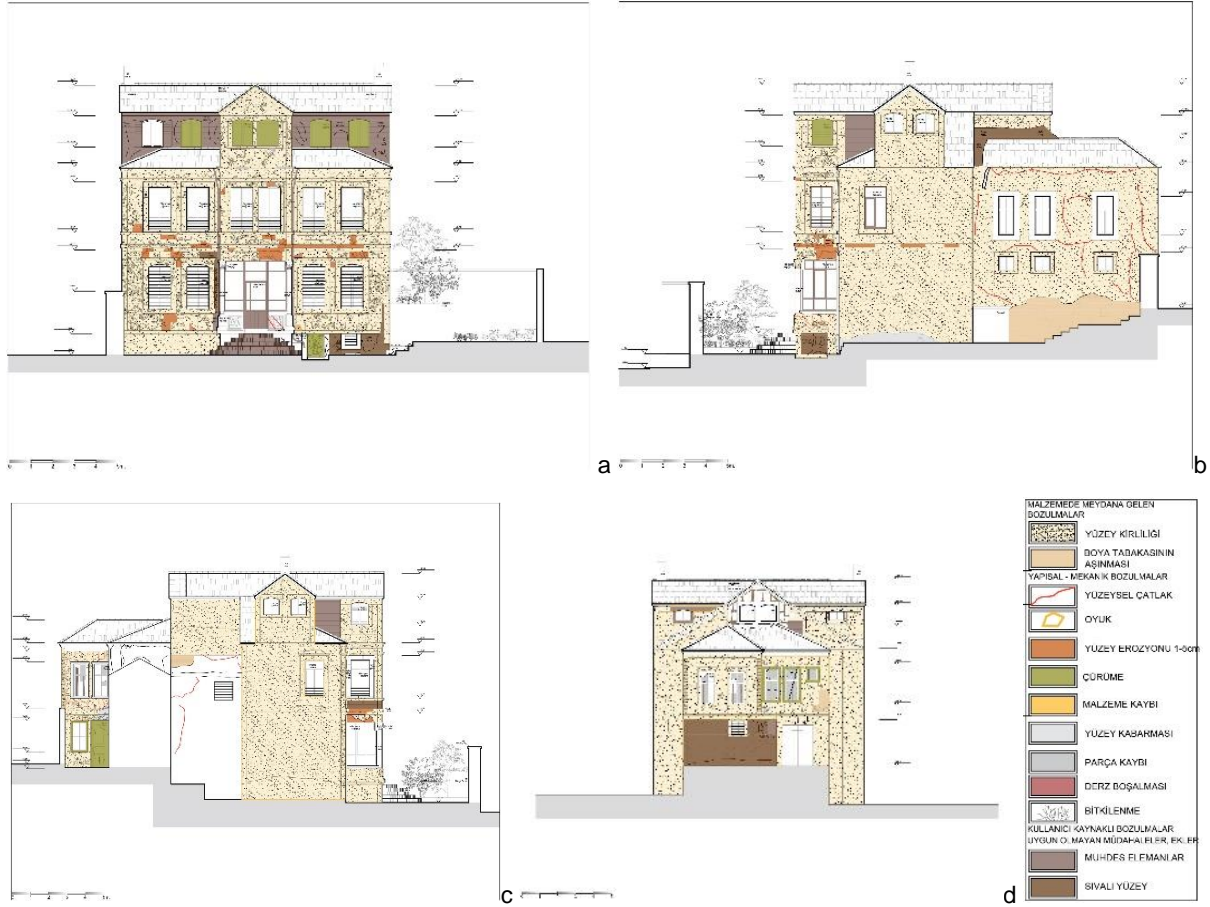
Şekil 15. Yapının cephelerine ait bozulma analizi

Yapı strüktürel olarak iyi durumdadır. Yapı malzemelerinde meydana gelen bozulmanın en büyük sebebinin ise hava kirliliği olduğu görülmektedir. Yapının hava kirliliği sonucu karbondioksit, kükürt dioksit ve kükürt trioksit gibi gazların yağmur suyuyla erimesi sonucu oluşan asitlerden etkilendiği görülmektedir. Yapı malzemelerinin bozulmasındaki en büyük etkenlerden bir diğeri ise zemin sularıdır. Bodrum kat beden duvarlarında içerde ve dışarıda sudan kaynaklı nemlenmeler görülmektedir.

Yapı malzemelerinde çeşitli nedenler sonucu meydana gelen bozulmalar malzemenin zamanla dayanımının azalması ve malzeme ya da yüzey kayıplarıyla sonuçlanan değişimlerdir. Ana yapı günümüzde kullanıma devam edilmesi nedeniyle yapılan bakımlar sonucu gerek taşıyıcı sistem gerek malzeme açısından iyi durumdadır. Ancak ek yapıda terk edilmiş olması nedeniyle bozulmalar daha yüksek oranda gözlemlenmiştir. Ana yapının cephelerinde doğal etkenler, yağmur suları ve hava kirliliği sonucu taş malzemelerde yüzey kirliliği görülmektedir (Şekil 15). Cephelerde malzeme kayıpları, yüzey erozyonu bulunur. Metal elemanların bir bölümünde korozyon gözlemlenmektedir (a,b,c,d). Taş malzemelerde yüzeysel çatlaklar, sıvalarda dökülmeler, otsu biyolojik oluşumlar, çimento sıvalı yüzeyler tespit edilmiştir (Şekil 15). Ana yapının bodrum kat hizasındaki cephe duvarlarında nemlenme sonucu malzemede renk değişimi görülmektedir (b,c).

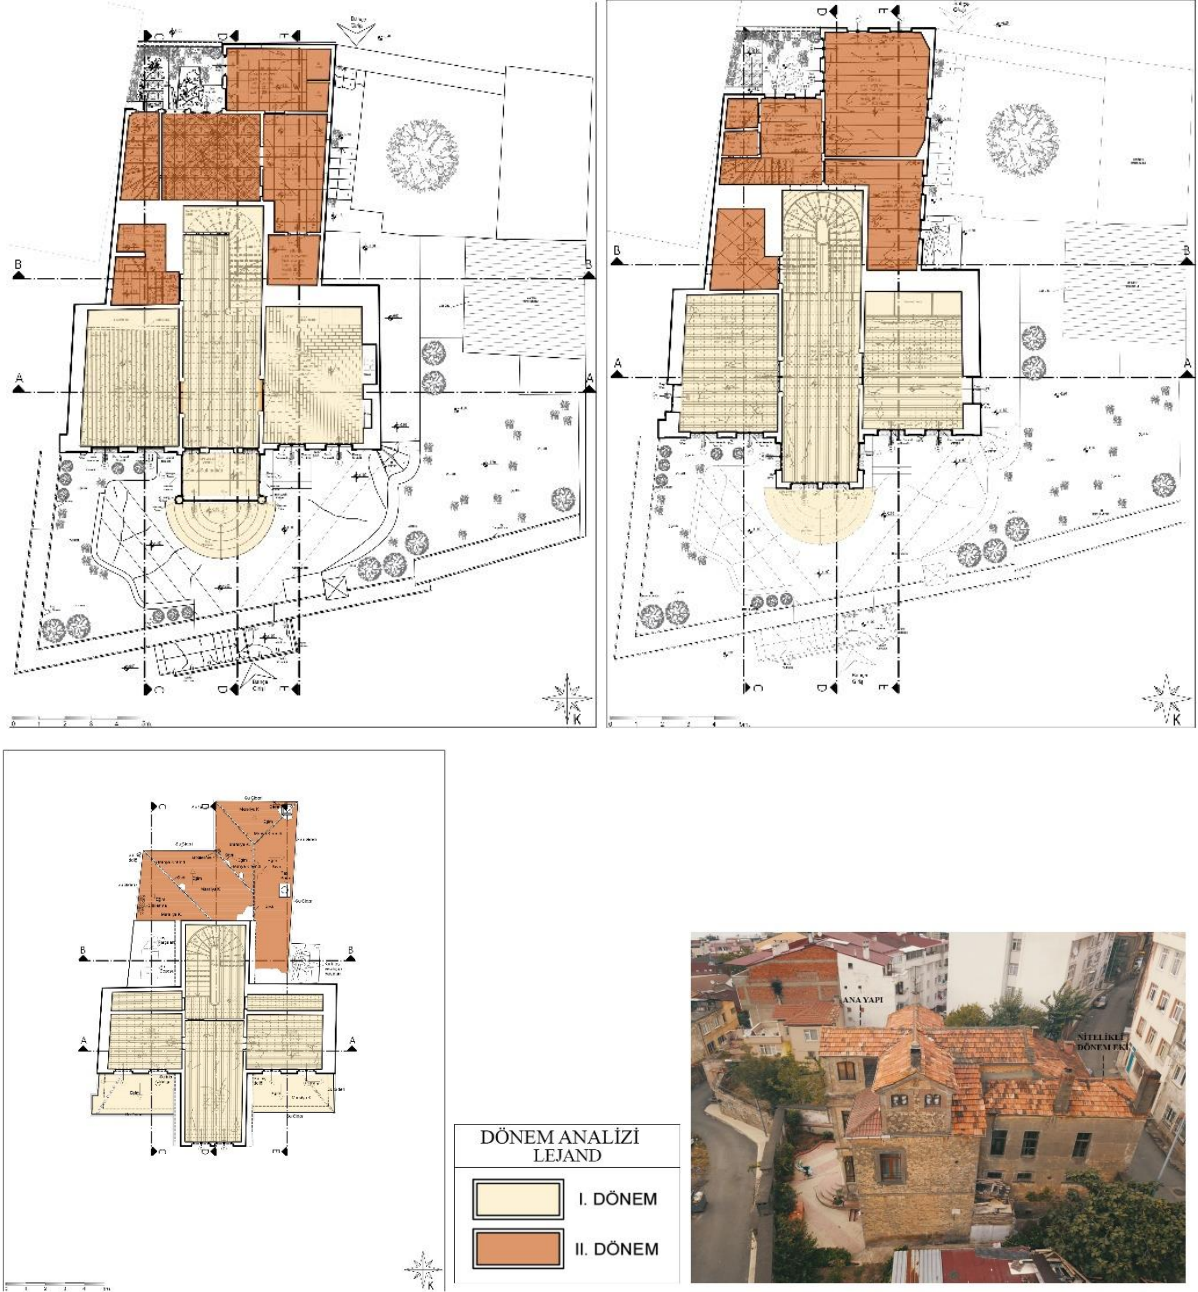
Şekil 16. Zemin kat, 1. kat, 2. kat dönem analizi

Kurşunoğlu Konağı'na bitişik olarak konumlanan ek yapının kuzey duvarında iki adet kapatılmış pencere izi bulunmaktadır. Bu izler biçim ve boyut olarak konağın pencereleriyle aynıdır. Ayrıca ek yapının duvarında konağın cephelerinde kullanılan taş plasterlerin izleri de görülmektedir. Tüm bunlar ek yapının sonradan yapıldığının göstergesidir (Şekil 16). Konağın

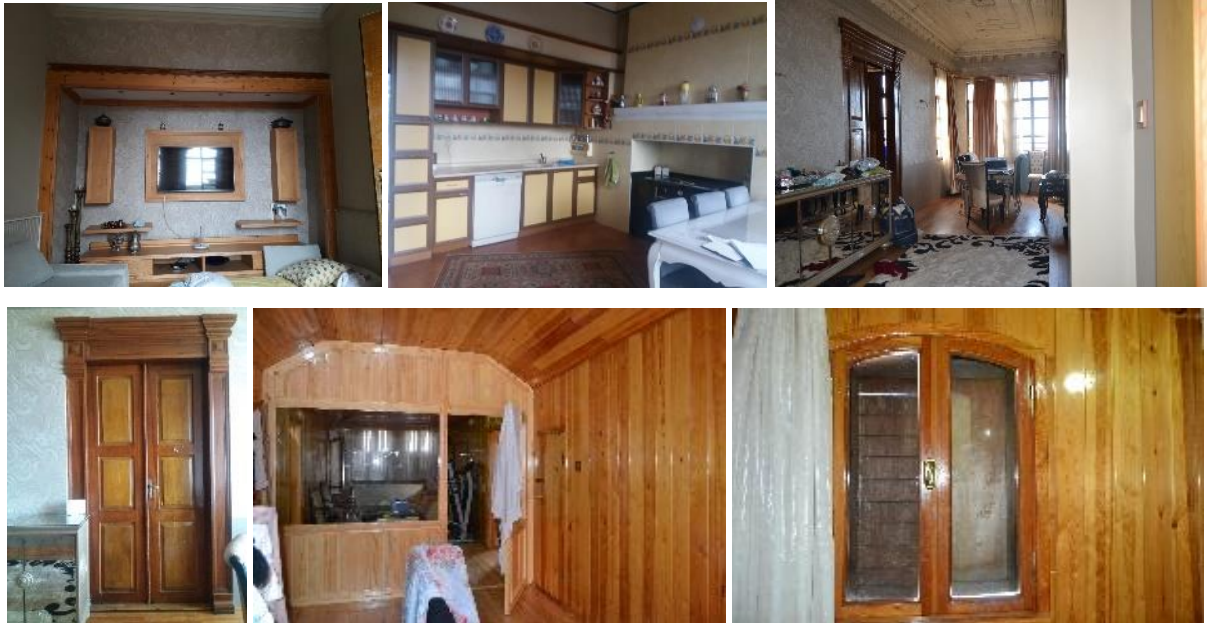
Şekil 20. Yapının iç mekânında yer alan muhdes elemanlar

Yapı bazında değişiklikler dışında malzeme ve yapı elemanları düzeyinde de restitüsyon önerilerinde bulunulmuştur. Ana yapıda bulunan kapılarının hiçbiri özgün değildir (Şekil 20). Bu nedenle ek yapıda bulunan özgün kapıların boyutlarının ana yapıda yer alan kapı boşluklarıyla örtüşmesi, kapıların özgün halinin ek yapıdaki kapılara benzer olduğunu düşündürmüştür. Ayrıca yapının bulunduğu Gazipaşa Mahallesi'nde bulunan diğer evlerin kapı tipolojilerine de uymaktadır. Bu nedenlerle ana yapıdaki tüm kapılar bu şekilde değiştirilmiştir. Pencerelelerin ise doğramalarının bir kısmı alüminyum bir kısmı pimapendir. Yapının 1996 yılına ait fotoğraflarında pencere boşluklarında içte ve dışta iki adet pencere olduğu görülmektedir (Şekil 15). Dışta yer alan pencere giyotin, içte yer alan pencere ise ahşap çift kanatlı penceredir. Giyotin pencereler önerilirken ek yapıda özgün halleriyle kalan giyotin pencereler ve yapının bulunduğu Gazipaşa Mahallesi'ndeki tescilli yapıların pencere tipolojisi incelenmiştir. İçte yer alan çift kanatlı ahşap pencereler için Gazipaşa Mahallesi'ndeki tescilli yapıların pencere tipolojisi incelenmiştir. Yapının ikinci katının kuzey cephesinde bulunan ahşap kaplamanın özgün olmadığı belirlenmiştir. 1996 yılına ait fotoğraflarda bu bölümün kuzey cephesinin geri kalanı gibi kesme taş olduğu görülür (Şekil 17). Bu nedenle ahşap kaplama çitaları kaldırılmıştır. İç mekânda yer alan muhdes ekler kaldırılmıştır (Şekil 20).
