İstanbul Üniversitesi Rektörlüğü Merkez Binası Avize ve Apliklerinin Restorasyon Öncesi Belgeleme Çalışmaları ve Onarım Önerileri

Proposal for the Pre-Restoration Documentation Work and Repair of the Chandeliers and Wall Lights of Istanbul University Rectorate Central Building

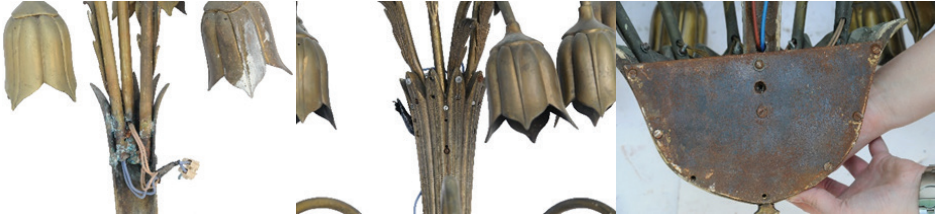
Aplikler genelde sağlam ve kendilerini taşıyabilecek durumdadır. Yüzeylerinde kararma ve seyrek karıncalanma (küçük oyuk) belirlenmiştir. Eski yıllardaki boya badana işlerinde sökülmeyen bazı aplikler üzerine sıçrayan boya tabakaları mevcuttur. Arka taraflarında kabloların girdiği boru uçlarında yoğun oksitlenme tespit edilmiştir (G. 4a). Gerekli yüzey temizliği polisaj yoluyla yapılmalıdır. Kollarındaki eğilme ve deformasyon mekanik işlemlerle düzeltilmelidir. Bağlantı yerleri sağlamlaştırılmalı, oksitlenmiş vidalar orijinal olmadığı için değiştirilmeli, taşıyıcı özelliği nedeniyle kırıklar sarı kaynakla kaynaklanmalıdır. Aplik ve avizelerin üzerlerindeki değişik biçim ve büyüklükteki vidalardan farklı zamanlarda onarım gördükleri anlaşılmaktadır

G. 4. Lale grubu apliklerde bozulma durumu; a) boru uçlarındaki oksitlenme ve lale kısmında boya kalıntısı (solda), b) aplik gövdesinde farklı boyutlardaki vidalar ve korozyon oluşumu (ortada), c) paraçolun taşıyıcı parçasında demir korozyonu (sağda) (M. Sağır, 2015)

(G. 4b). Bu vidaların aslına uygun şekilde yenilenmesi tavsiye edilmiştir. Sökülerek büyük ahşap kasalar içinde depolanmış olan avizelerin taşıyıcı aksamaları sağlamdır. Pirinç malzemeden yapıldıkları için kararma şeklinde oksitlenme görülmektedir. Yerinden çıkmış pirinç elemanlar tekrar vidalanmalı; yaprak uçlarında belirlenen küçük kırıklar sarı kaynakla kaynaklanmalıdır. Avize ve paraçolların taşıyıcı parçalarında galvanik bozulma ve yoğun demir korozyonu belirlenmiştir (G. 4c). Bu kısımlarda dişçi motoru ve gri renkli tel fırça ile mekanik temizlik yapılmalı, tannik asitle korozyonu stabilize ederek üzerinde koruyucu bir film tabakası oluşması sağlanmalıdır.¹⁷

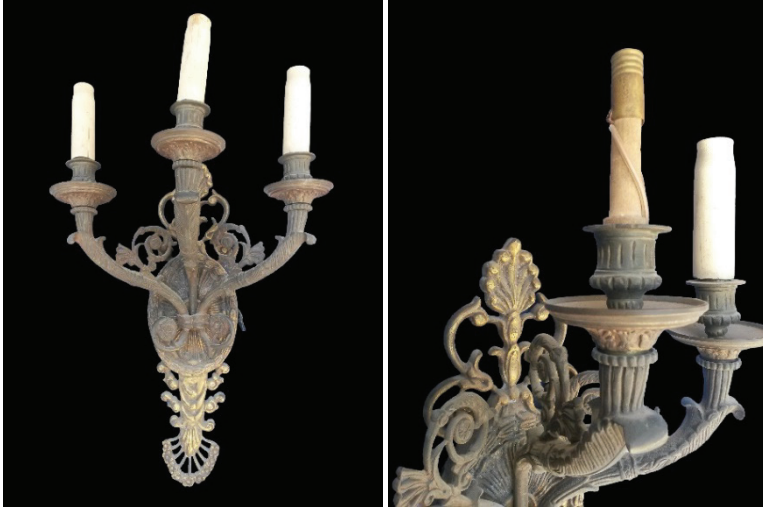
G. 5. Şamdan grubu 3 kollu aplik; a) genel görünüm (solda), b) mumluk detayı (sağda)
(I. Özsait Kocabaş, 2015)

İki ve üç kollu apliklerin kollarında deformasyonlar nedeniyle kolların birbirine yakınlaşması ya da ayrılacak duruma gelmesi, bağlantı vidalarının gevşemesi ya da kaybolması sonucu sarkmalar tespit edilmiştir. Bazı elemanlar hafifçe yerlerinden oynamıştır. Gövde ve kollarında korozyon, oksitlenme, vidalarda demir korozyonu mevcuttur. Ancak kaide ve gövdelerinde oldukça az hasar vardır. Yerine monte edilerek kullanılacak olmaları nedeniyle, kollarındaki şekil bozukluklarının mekanik olarak düzeltilmesi ve gevşemiş aksamların sağlamlaştırılması gereklidir. Bazı apliklerin yüzeylerinde önceki restorasyonlar sırasında sürülmüş olan lak tabakası hâlen durmaktadır. Bunların uygun bir mikro emülsiyon çözelti hazırlanarak temizlenmesi önerilmiştir. Gereken yerlerde yüzey temizliği ve bakımı yapılmalıdır. Ahşap duyları olan apliklerden bir kısmının bambu mumlukları kırılmış ya da kaybolmuştur. Onarımlar

sırasında, bambu mumluklarının korunması; eksik ya da plastik olan mumlukların, aslına benzer biçim ve ölçülerde yaptırılarak takılması önerilmiştir. Şamdan avizeler sağlam ve tek parça halindedir. Özel tasarımlı askı zincirlerinin ve aksamalarının korunmasına dikkat edilmelidir. Avizeler, küçük mekanik onarımlar ve yüzey temizliği sonrasında yerlerine asılabilecek durumdadır.

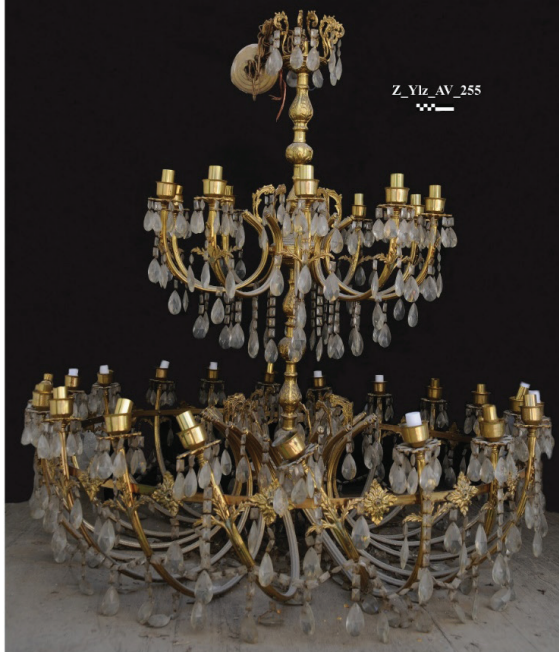
Yıldız grubu, oldukça sağlam durumdadır. Avizelerden bazıları büyüklüğü nedeniyle sökülmüş hâlde depolanmıştır. Avize ve apliklerin kollarında, gövdeye bağlantı yerlerindeki gevşemeler sonucu deformasyonlar, az sayıda kırık tespit edilmiştir. Birleştirilerek yerlerine asılacakları için, mevcut kırıkların sarı kaynakla kaynaklanması, gevşemiş aksamaların sağlamlaştırılması gereklidir. 1-YLZ-AV 206 envanter numaralı avizenin bağlantı çubuğu ve büyük çember bağlantısındaki kırık taşıma özelliği yeniden kazanılacak şekilde onarılmalıdır. Kollar ve gövde yüzeylerindeki oksitlenme, korozyon ve kir tabakası için mekanik temizlik ve bakım çalışmalarının yapılması önerilmiştir.

G. 6. Yıldız grubu avize (YLZ-AV 255) depodaki durumu (I. Özsait Kocabaş, 2015)

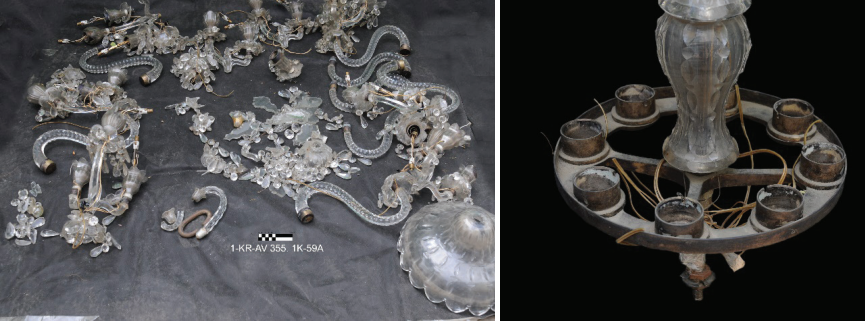
Sökülmüş halde depolanmış olan kristal avizelerin taşıyıcı sistemleri ve ana kolları büyük oranda sağlamdır (**G. 9a**). Ancak, ince kollar, kristal çubuk süslemeler, kristal mumluk tabaklar ve diğer kristal aksamlarda yüzeysel aşınma ve oldukça fazla kırık mevcuttur. Kristal sarkıtlarda ve bağlantı tellerinde eksikler belirlenmiştir. Bu avizeler yoğun kristal onarımına ihtiyaç duymaktadır. Ayrıca taşıyıcı metal aksamlarında meydana gelen ve aktif olmayan yüzey korozyonu (**G. 9b**) için küçük alanlarda bisturi, büyük alanlardaysa dişçi motoru ve metal uçla mekanik temizlik yapılmalı, ardından temizlenen yüzeye %3'lük Paraloid B-72 sürülerek koruma altına alınmalıdır.

G. 9. Kristal grubu 1-KR-AV 355 numaralı avize; a) sökülmüş parçaları (solda) (E. Şener, 2015), b) metal aksamlarında korozyon oluşumu (sağda) (I. Özsait Kocabaş, 2015)

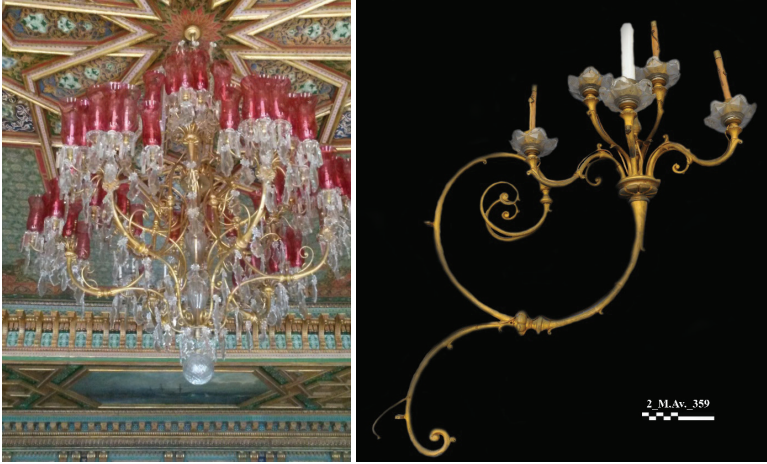
G. 10. Mavi Salonun avizesi (2-M-AV 359); a) restorasyon sonrası asılı durumu (solda), b) kıvrımlı kol detayı (sağda) (I. Özsait Kocabaş, 2015)

Mavi salonun avizesi (2-M-AV 359), *iki katlı büyük pirinç avizedir (G. 10a)*. Kolları, stilize bezelye yaprağı ve dallar şeklinde tasvir edilmiş ince ve geniş halkalar hâlinededir. Mum tabakları çiçek biçimli kristallerden yapılmıştır. Tamamen sökülmüş olduğu için genel ölçüleri alınmamıştır. Alt ve üst katı altışar kolludur. Alt katta her bir kolun ucunda yedi adet küçük kol vardır. Üst kat altı adet küçük kola ayrılmaktadır. Bağlantı cıvataları çiçek biçimlidir. Avize çeşitli büyüklük ve biçimlerde kristallerle süslenmiştir. En alt ucunda 15 cm çapında bir kristal küre asılıdır. Uzun lale biçimli fanusları kırmızı renklidir. Opak cam mumlukların içindeki elektrik tesisatı ucu metal ahşap aksamı duylar ve iplik muhafazalı kablolarla yapılmıştır (**G. 10b**). Kolları ve diğer parçalarının büyük çoğunluğu sökülmüş olan avize elemanları iyi durumdadır. Ancak, küçük kırıkların sarı kaynakla kaynaklanması, gevşemiş aksamların sağlamlaştırılması gereklidir. Metal aksamlarında galvanik korozyona rastlanılmıştır. Di-sodyum etilen diamin tetra asetik asitle yüzeyde ince bir tabaka hâlinde olan bakır karbonat (malahit) korozyonu için tampon çözelti şeklinde uygulanması tavsiye edilmiştir.¹⁸ Bu alanlar daha sonra %3'lük Paraloid- B72 sürülerek koruma altına alınmalıdır. Orijinalinde bulunan çiçek biçimli cıvataların korunarak kullanılmasına özen gösterilmelidir.

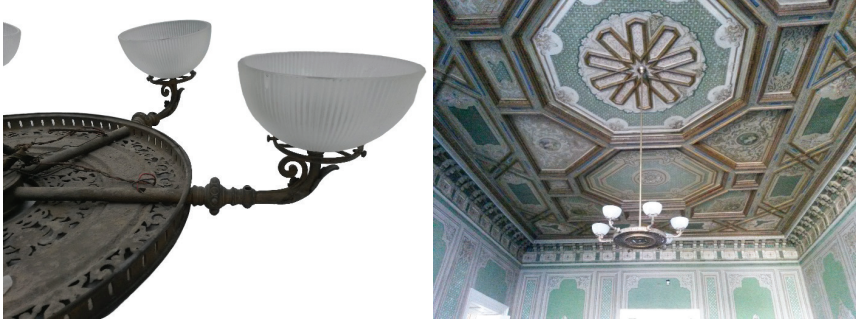
sisatı nedeniyle ünük ve çok değerlidir. Birinci doktora salonunda (2K-29) asılı olan bu avize, binadaki en eski avizelerden biri olmasına karşın oldukça iyi durumdadır (G. 11b). Sadece bir kolunun ucundaki fanusu tutan metal halkanın duy bağlantısında kırıklar mevcuttur. Kırıkların sarı kaynakla kaynaklanması ve gevşemiş aksamların sağlamlaştırılmasından sonra yerine asılması uygun olacaktır. Rozans kapağı gevşemiş ve oksidasyona uğramıştır. Yüzeydeki kir ve korozyon tabakası temizlenmelidir.

G. 11. Hava gazlı avize (2-HV-AV 352); a) hava gazı boruları (solda), b) restorasyon sonrası asılı durumu (sağda)
(I. Özsait Kocabaş, 2015)

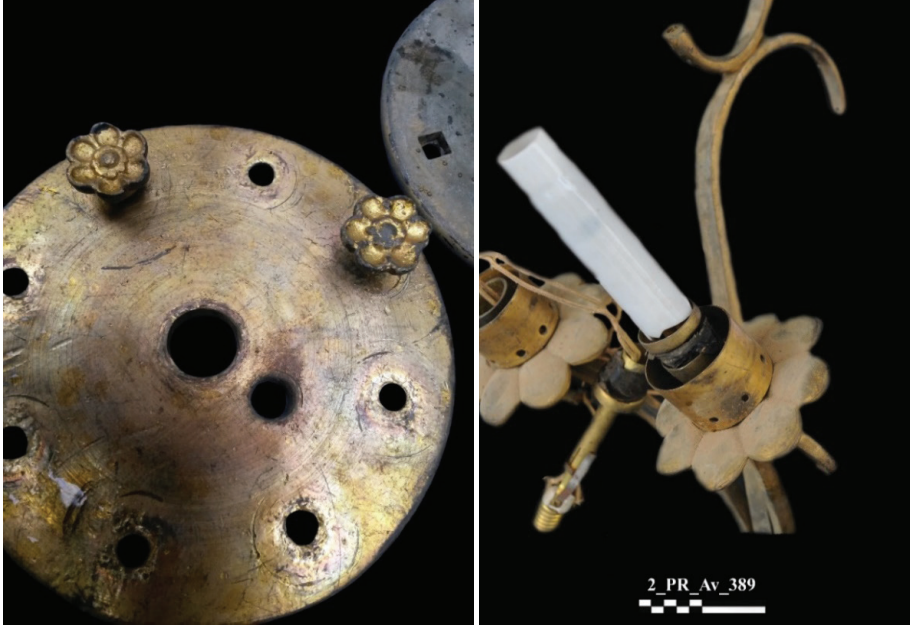
Pirinç dallı avize (2-PR-AV 389), kılıçlık (2K-01) odasına aittir. Avize kolları ve gövdesi tamamen sökülmüş olduğu için genel ölçüler alınamamıştır. En alttaki sekiz adet büyük kolun üzerine eklenen dikdörtgen kesitli kollar kıvrımlar yapan ve birbirleri üzerinde yükselen şekilde tasarlanmıştır. Her bir kolda, en altta birer, onun üstündeki kollarda ikişer, bir üstündeki kollarda ikişer ve en üstteki kollarda birer olmak üzere çiçek biçimli tabaklara oturan 48 adet uzun, lale biçimli fanusu bulunmaktadır. Mumlukları opak camdır. Mumluklar içindeki elektrik tesisatı metal çubuklar ve iplik örgü muhafazalı kablolarla yapılmıştır (G. 12a). Birleştirmelerde kullanılan cıvataları çiçek başlıdır (G. 12b). Pirinç kolları çeşitli büyüklük ve biçimlerde kristallerle süslenmiştir. Parçaları eksiksiz olan avize kurulduğunda kendisini taşıyabilecek

sağlamlıktadır. Ancak, şekillerinde deformasyon olan aksamalarının mekanik olarak düzeltilmesi gereklidir. Yüzeydeki korozyon ve kir tabakası için mekanik temizlik ve temizlenen bölgeye %3'lük paraloid-B72 sürülmesi önerilmiştir.

G. 12. Pirinç dallı avize (2-PR-AV 389); a) mumluk detayı (solda), b) taşıyıcı sistem parçası ve çiçek başlı civataları (I. Özsait Kocabaş, 2015)

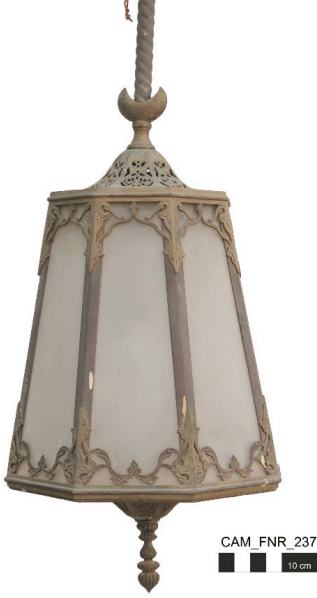
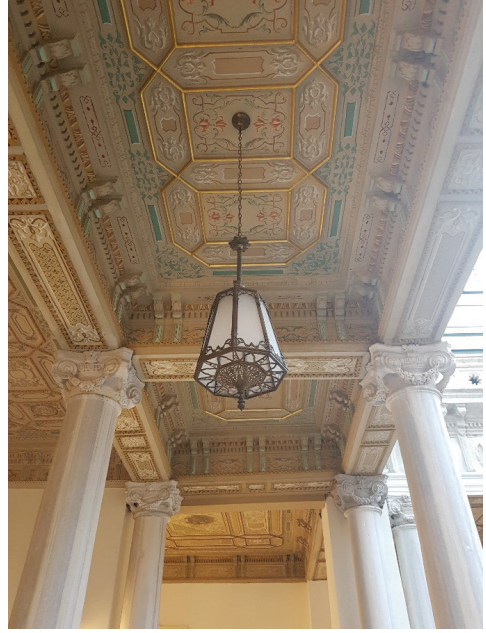
G. 13. Cam fener (CAM-FNR 237); a) korunmuşluk durumu (solda) (M. Sağır, 2015), b) restorasyon sonrası asılı durumu (sağda) (I. Özsait Kocabaş, 2015)

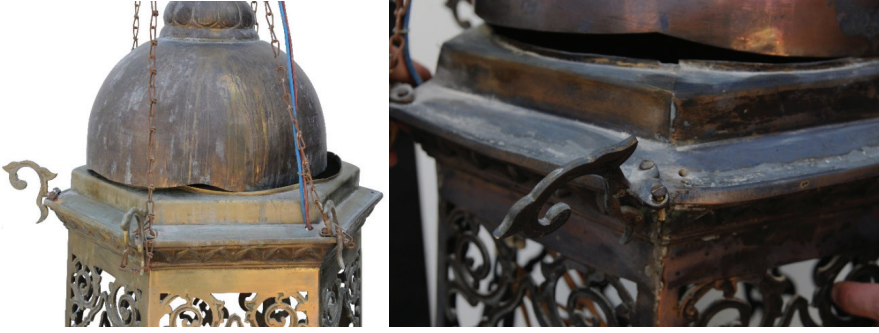
Fenerler genel olarak iyi durumdadır. Altıgen fenerlerde, yarım kubbe biçimli üst kısımlarının, biçimsel bozulmalar sonucu yerlerine oturmaması (G. 15a), askı köşebentlerindeki ve metal ajurlarındaki kopma ve kırıklar (G. 15b), küçük deformasyonlar belirlenmiştir. Askı zincirlerinde, gevşemeler ve kopmalar vardır. Bir tanesinin kubbeli üst kısmı kayıptır. Taşıyıcı özellikte olan eksik parçaları aslına uygun şekilde imal edilmelidir. Ancak ajurlarında belirlenen bazı eksik kısımların dikkat çekici olmadığı ve bütünlüğü bozmadığı için tamamlanmasına gerek yoktur. Cam fenerlerden ikisinde eksik olan toplam 3 adet cam tamamlanmalıdır. Camı tutma görevleri de olan camlı fenerlerdeki ajurlar onarılmalıdır. Pirinç malzemede oksitlenme, yüzeylerde boya lekeleri ve altıgen fenerlerin askı zincirlerinde yoğun demir oksit tabakası belirlenmiştir. Pirinç aksamlarda polisaj yoluyla yüzey temizliği yapılmalıdır. Zincirlerdeki korozyon mekanik yolla uzaklaştırılmalı ve tannik asitle koruyucu bir tabaka oluşturulmalıdır. Fenerlerin yerlerine asılabilmesi için gerekli olan zincir, kanca ve askı sistemindeki aksamlar fenerlerin tarzına uygun olarak sağlamlaştırılmalıdır.

G. 15. Altıgen fenerlerde hasar durumu; a) biçimsel bozulma ve yüzeylerdeki korozyon oluşumu (solda), b) yerinden çıkmış köşebent kancası (sağda) (M. Sağır, 2015)
