This article explains the restoration period of the case study. Removal of the improper additions, conservation and implementation techniques, dismantling inventory and documentation in all periods are explained in parallel with repair and production practices at timber workshop. It will be continued to share the relevant experiences about the study in further volumes.

# AYASOFYA

### THE CONSERVATION OF THE SURFACE DECORATION PROGRAMME ON THE MAIN DOME SUMMARY

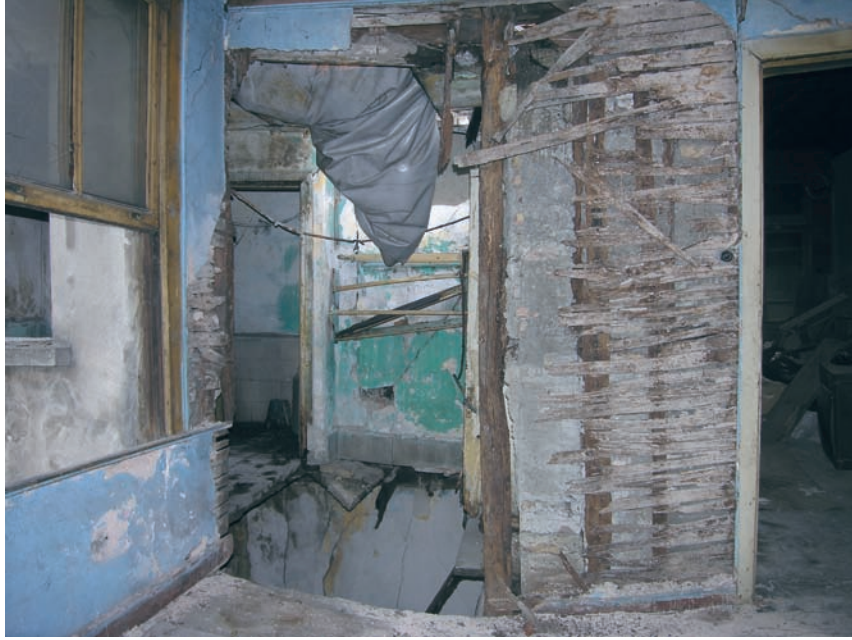
İlk makalede yer verilen malzeme, dönem ve hasar tespitleri ile analizlerin ışığında, verilen ilk restorasyon kararı: yapının, niteliksiz III.Dönem eklerinden ve bozulmayı hızlandırıcı müdahalelerden arındırılması olmuştur. Tespit edilen ve 3.maddede ayrıca tanımlanacak olan bu eklenmeler, yapının taşıyıcılık açısından zayıf ve kritik noktalarında olup; yapı ölçeğine kadar varan çeşitli büyüklüklerde idi. Buna karşılık, yapının taşıyıcı sistemi, genel olarak orta, özellikle kuzey bölümünde (Şekil 3) ise aşırı derecede hasarlı olarak tanımlanmıştır.

Şekil 3. İkinci kat, 2K04-2K05 mekanlarındaki yapısal hasar

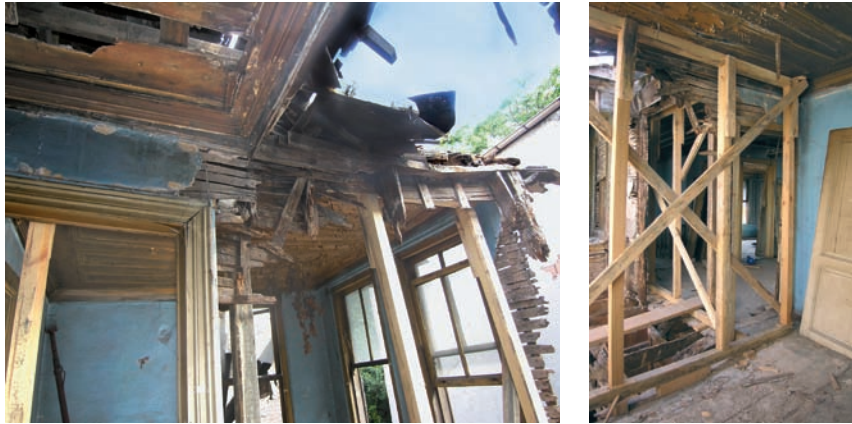
Şekil 4. Yapının kuzey bölümü, 2K04 mekanının geçici olarak desteklenmesi (2008)

Sökümler esnasında ve sonrasında, yapının statik dengesinin değişmesi riski, tamiri güç yeni problemlere yol açabileceği için; herhangi bir müdahale öncesinde, yapının desteklenmesi ve yüklerin güvenle zemine aktarılması gerekli görülmüştür. Öncelikle, üzerindeki çatı yüklerini kısmen temizleyebilmek üzere, yapının aşırı derecede hasarlı olan kuzey köşesinden başlayarak geçici destekleme yapılmıştır (Şekil 4). Güvenlik tedbirleri olarak, ahşap taşıyıcılarının büyük oranda işlevini yitirdiği duvarlar üzerine oturtulan ağır ıslak hacim ekleri (*mutfak ve banyo işlevli ek mekanların muhdes kargir duvarları ve beton döşemele-*ri) desteklenmiş (Şekil 5); ardından, tüm katlarda bu ahşap iskele devam ettirilerek, yapının çökme tehlikesi altındaki kuzey köşesi içeriden askıya alınmıştır (Şekil 6).

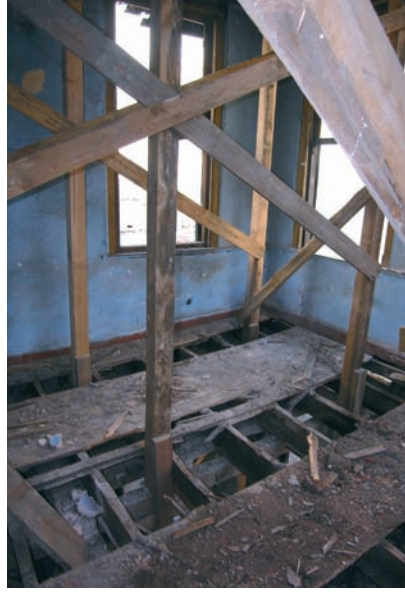
Şekil 7. Hasarlı döşeme levhaları sökülerek sürekli hale getirilen askı iskelesi (Ekim 2008)

derecede hasarlı olan döşeme ve tavan kaplamaları (Şekil 7) sökülerek veya kısmen kesilerek, askı iskelesi için yer hazırlanmıştır.

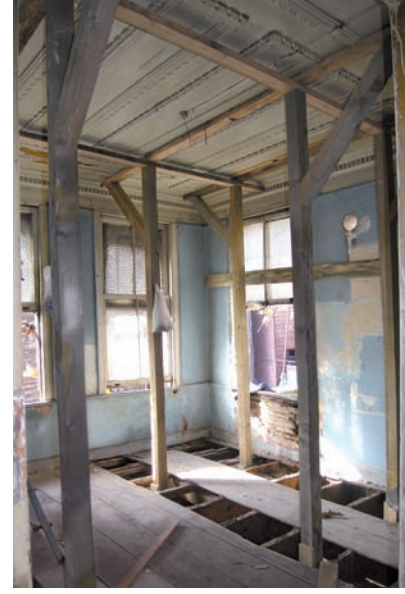
Şekil 8. İkinci kat, 2K02 mekanında askı iskelesi (Ekim 2008)

aza indirebilmek için, askı iskelesinin yatayda ve düşeyde sürekliliği sağlanmıştır. Sağlam durumda ya da konservasyonu yapılarak yerinde korunabilecek olan özgün tavan kaplamaları, dolap, vb. yapı elemanlarının konumları göz önünde bulundurularak, sürekli iskelenin düşey taşıyıcı akslarının, duvardan ortalama 50-70cm içeride, uygun noktalara yerleştirilmesine dikkat edilmiştir. Tekrar kullanılmayacak

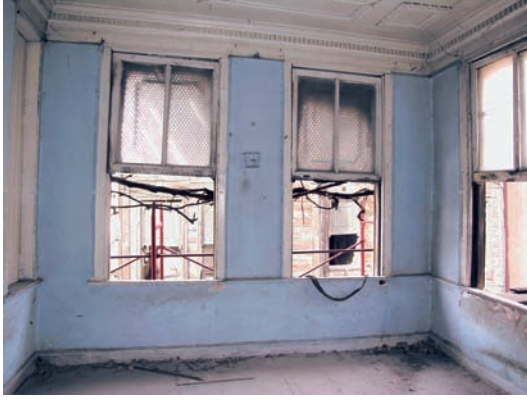
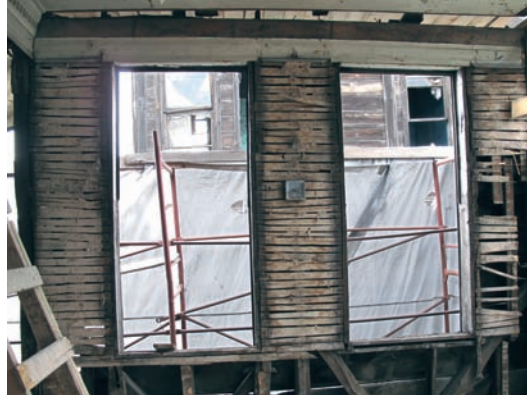
Sekil 17.  
2K02-D3 duvarı, pencere ve sıva sökümü  
(sol: Nisan 2008, sağ: Ekim 2009)

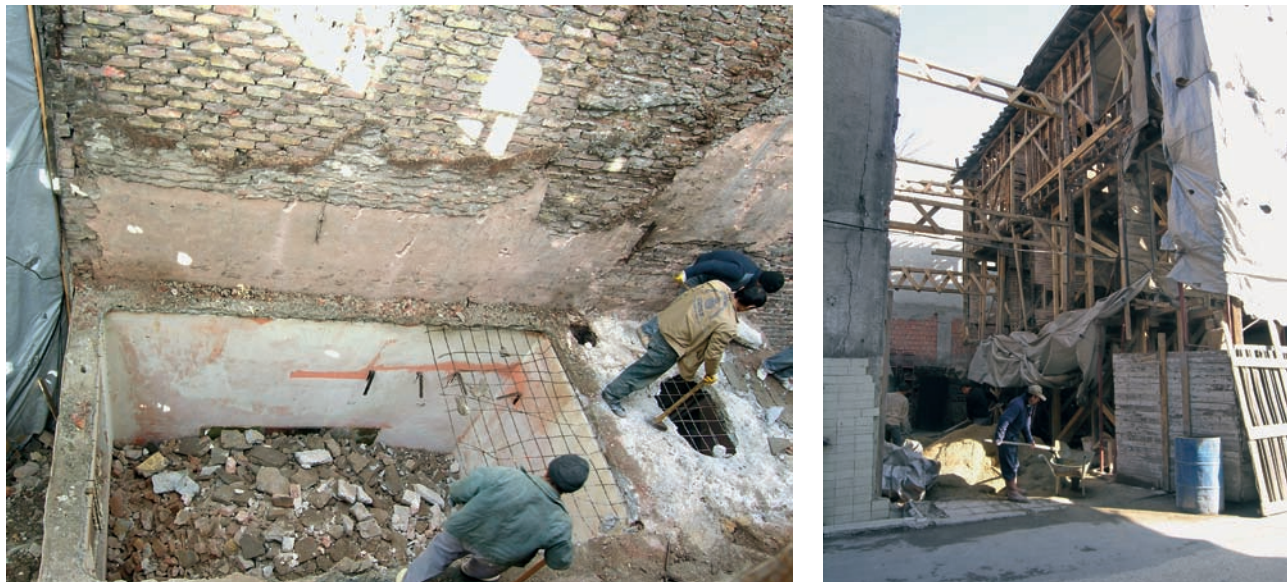
sonra, iki bina arasına yer yer çapraz destekler atılarak herhangi bir yıkılma riskine karşı önlem alınmıştır. Ardından, iki katlı kargir yapı, yavaş yavaş ve dikkatle, insan gücü ve el aletleri yardımıyla kaldırılmıştır (Şekil 28). Buradan çıkan devşirme mermer lavabo ile sağlam çıkarılabilen harman tuğlaları kenara ayrılmıştır.

Şekil 28. III. Dönem eki muhdes yapının kaldırılması (2009)

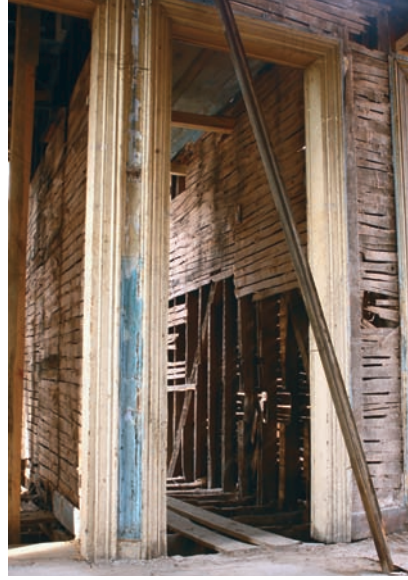
- Kabarmış ve yerinden ayrılmakta olan sıvalar ile yapının aşırı derecede hasarlı ya da kısmi olarak dahi korunamayacak durumda olan cephe, döşeme kaplamaları gibi elemanları sökülerek yapıdan uzaklaştırılmıştır (Şekil 30).

Şekil 30. İlk sökümlerden sonra 2.Kat'tan bir görünüm (2009)

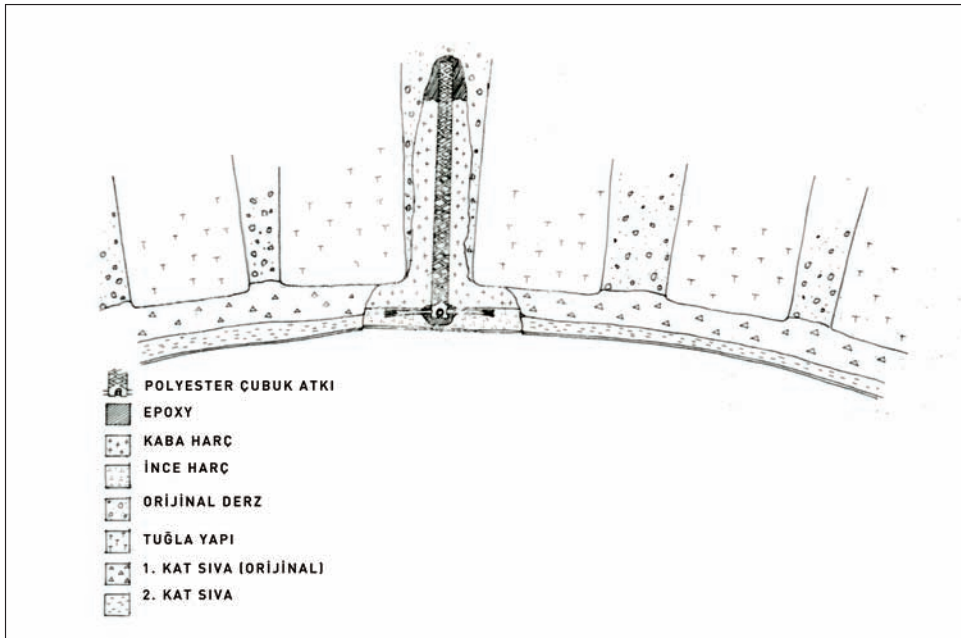
Onarım sonrası; takılan cam elyafı çubuğun çizimi

işlevi yerine getireceği ve oksitlenme gibi bir problem oluşturmayacağı düşüncesi ile, bu çubukların kullanılmasının daha yararlı olacağı hususunda görüş birliğine varılmıştır. Alt sıva tabakasında bulunan çivilerin kaldırmış olduğu boyalı kısım, yerinden alınarak fotoğraflanmış; çıkarılan metal çivilerin ayrıntılı çizimleri yapılmıştır. Metal çivilerin yerine de cam elyafı çubuklar takılmıştır. Cam elyafı çubukların takıldığı alanların kesiti alınarak çizimleri yapılmıştır. Çıkarılan metal çivilerin ve yerlerine takılan cam elyafı çubukların boyları ve çapları belirlenerek tablolar halinde belgelenmiştir. Tablolardan biri örnek olarak verilmiştir (Tablo 1).

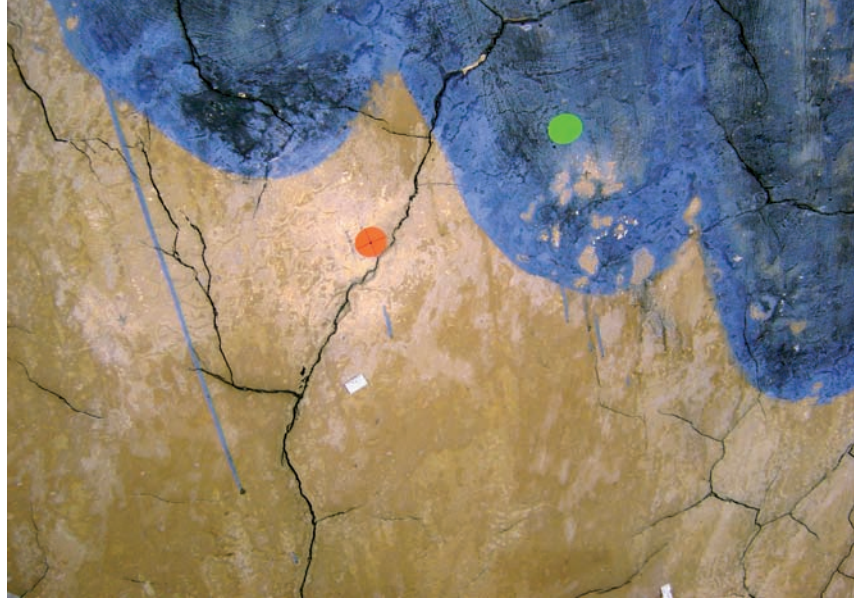
'Vakıf' onarımlarında uygulanan çimento esaslı sıva tabakası, duvarın hemen hemen tamamında ortaya çıkar. Kuzeybatıdaki Serafim'de, kubbedeki kurşun örtünün yıpranması sonucu sızan yağmur sularına bağlı olarak görülen bozulmalar, güneybatıdaki etkilidir; ancak karotaj çalışmalarıyla kuzeybatıdaki Serafim'e göre hacimce daha az derinlikte olduğu tespit edilen çimento esaslı sıva tabakasında oluşan derin çatlaklar, güneybatıda da gözlemlenmektedir.

Serafim'de, çimento tabakasındaki çatlaklar
