ISSN 1309-7016

Kapak Fotoğrafı  
Kayserili Ahmet Paşa  
Konağı

# İÇİNDEKİLER

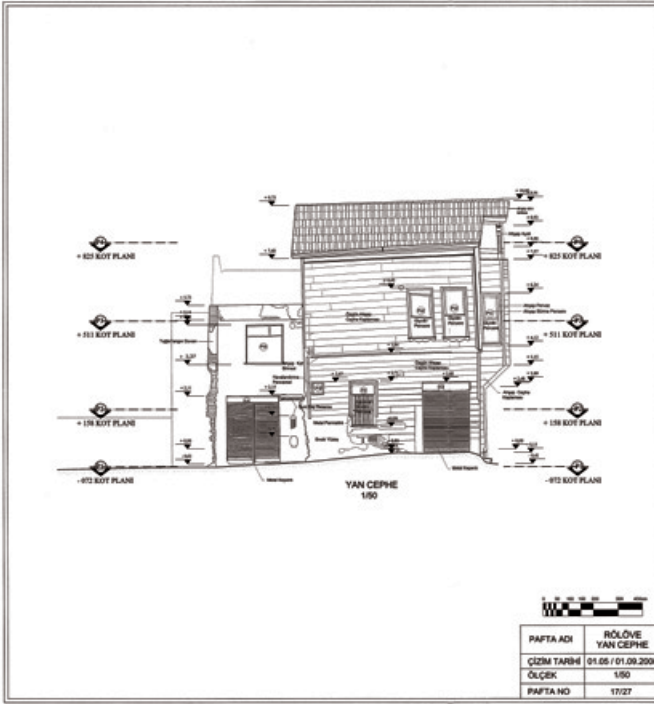
Şekil 6. Kuzeydoğu görünüşü ve A-A kesiti (Rölöve)  
(Yapının dengesinin arka tarafa doğru bozulduğu görülmektedir.)

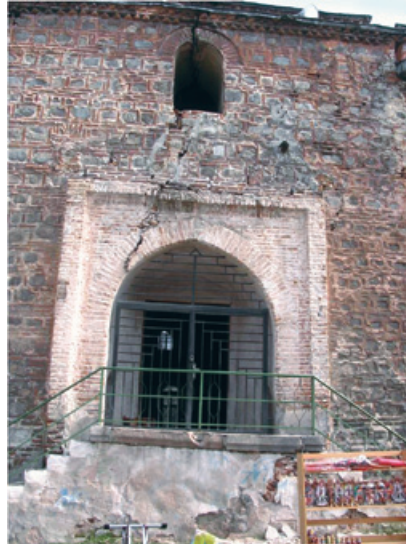
Camideki en büyük sorunların başında, hiç şüphesiz deprem ve güneybatı köşesinde yapılan arkeolojik kazılardan kaynaklanan hareketlenmeler gelmektedir (Resim 2). Bu doğrultuda yapıda, kuzeydoğu-güneybatı ekseninde, temelden başlayarak kubbe ve tonozları boydan boya kesen ana çatlak ve buna bağlı yan çatlaklar meydana gelmiştir. Özellikle doğu duvarında oluşan çatlağın, beden duvarında, yatayda ve dikeyde 15cm'yi bulan kaymaya yol açtığı gözlenmektedir (Resim 3).

Resim 2. Depremlerden sonra oluşan yapısal çatlaklar

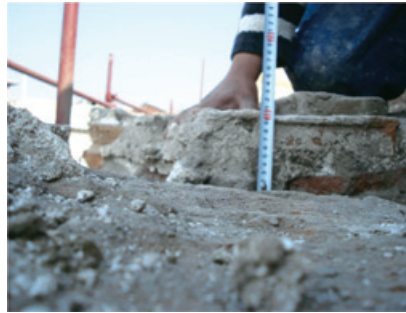
Resim 3. Duvarlarda 15cm'yi bulan kaymalar

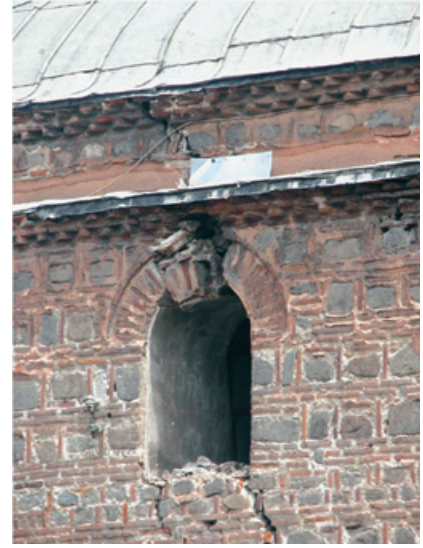
1980'li yıllarda, antik şehir tiyatrosunun ortaya çıkartılması amacı ile arkeolojik kazılar yapılmıştır. Caminin beden duvarlarının altına kadar devam eden kazıların sonrasında, yapının güneybatı köşesinde, temel duvarlarının zayıflamasından kaynaklanan hareketlenmeler gözlenmiştir (Resim 4). Bu alan, aynı zamanda deprem çatlaklarının da en

Resim 4. Yapısal bozulmaya yol açan kazılar sonucu oluşan çatlaklar

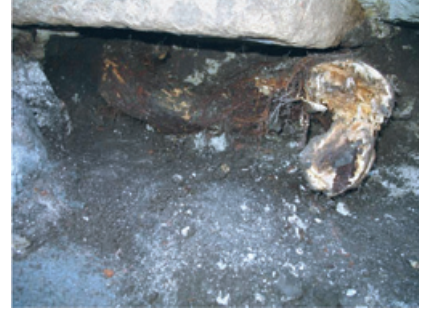
Eski fotoğraflarda, caminin hemen yanındaki yoğun kavak ağaçları ve batı beden duvarını tamamen kaplamış olan sarmaşıklar dikkati çekmektedir. Yapılan çalışmalar sırasında, bu bitkilerin köklerinin be-

Resim 5. Hatıl boşluklarından çıkarılan bitki kökleri

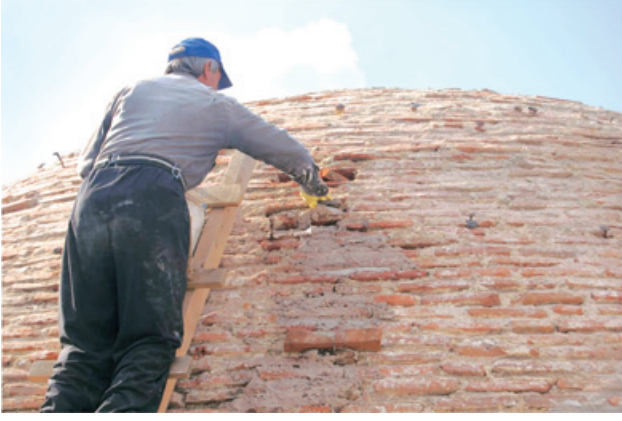
Resim 10. Çatlakların dikiş yöntemi ile tamir edilmesi

Ana çatlaklar olarak nitelendirdiğimiz çatlaklar, deprem sırasında oluşan ayrılma ve kırılmalardır. Ana çatlaklarda, içten ve dıştan dikiş yapılmıştır (Resim 10).

Bu işlem, beden duvarlarından başlamak suretiyle bütün kubbe ve tonozlarda bulunan çatlaklar takip edilerek, alanın özelliğine göre tuğla veya taş kullanılarak, hidrolik kireç bazlı harç ile yapılmıştır.

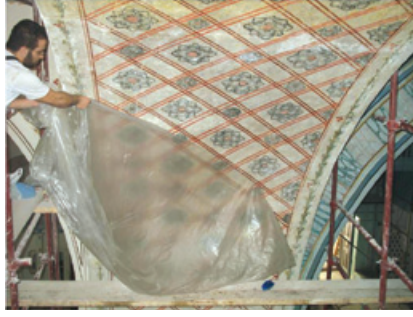
Resim 20. Ön sağlamlaştırma için duvar resimlerindeki çatlakların sıvanması

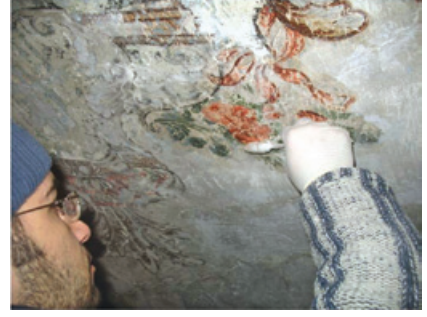
Resim 21. Sıva- duvar arasında oluşan boşlukların enjeksiyon harcı ile doldurulması

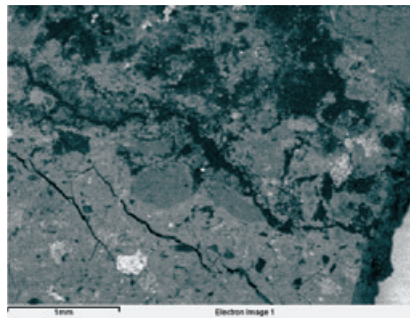
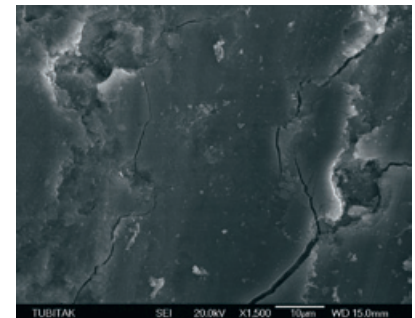
Şekil 9. Sıvaların hidrolik bağlayıcılarında gözlenen mikro çatlaklar: 09.KGT.ü (sol) ve 02.HID (sağ)
