### Kapak Fotoğrafı

**Rami Kışlası Koruma Onarım Projesi  
Restorasyon ve Konservasyon  
Raporu** .....|17|

SÜMEYYE MERYEM ARSLAN  
**İstanbul'da Suyun Serüveni  
ve KUDEB Çeşme Restorasyonu  
Örnekleri** .....|39|

# Konservasyon Raporunun Önemi, İçeriği ve Hazırlanma Adımları

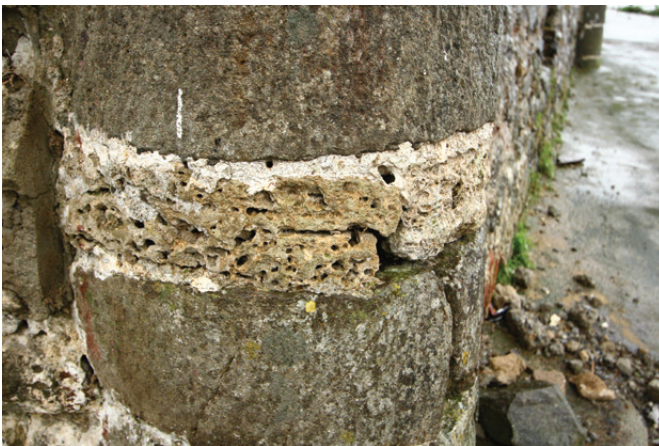
Şekil 6. Taş yüzeylerindeki çeşitli bozulmalar (KUDEB Rest. ve Kons. Lab., 2009-2011)

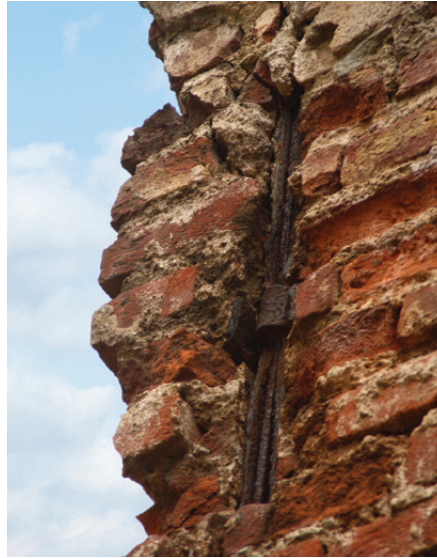
Şekil 12. Demir şebekede meydana gelen korozyon ve korozyon sonucu taşlarda meydana gelen bozulmalar (KUDEB Rest. ve Kons. Lab., 2012)

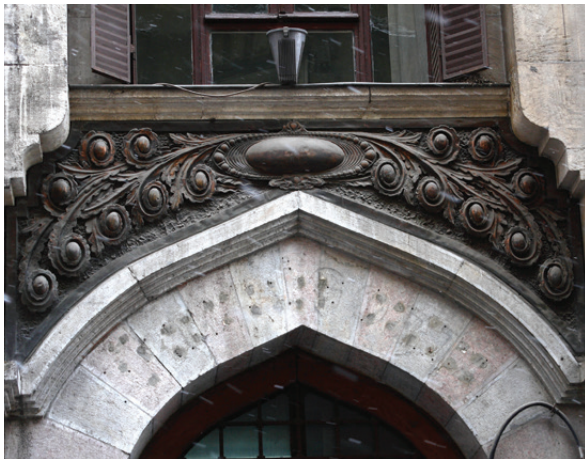
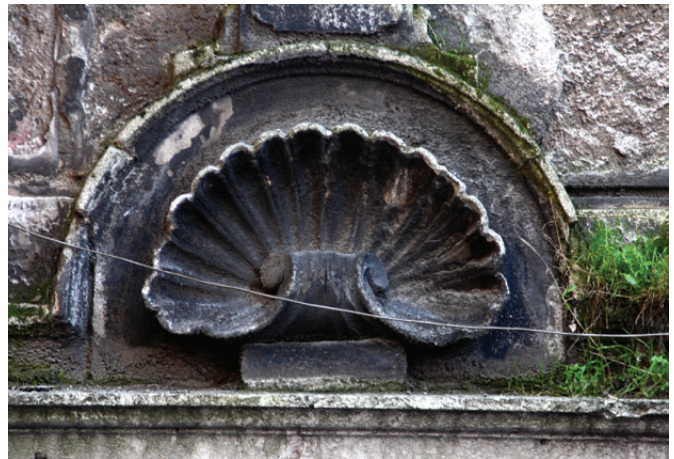
Şekil 14. Çeşitli derecelerde kirlenme örnekleri (KUDEB Rest. ve Kons. Lab., 2010-2012)

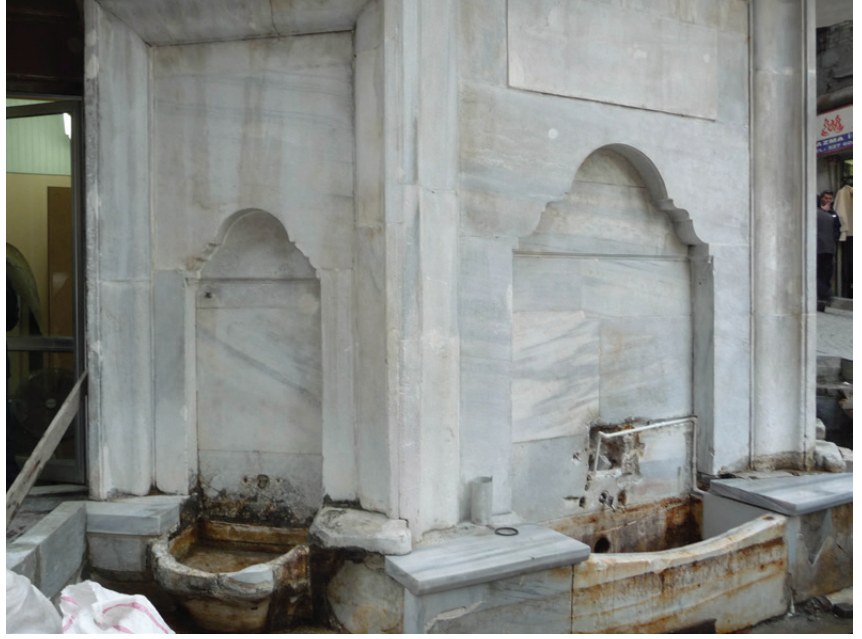
Çeşme, kurna seviyesine kadar yol kotunun altında kalmıştır. Kurul arşivindeki 1970'li yıllarına ait fotoğraflarda, yol kotunun kurna seviyesinde bulunduğu ve restorasyon öncesindeki durumu ile aynı olduğu görülmektedir. Suyu akar durumda olan çeşmenin orta bölümdeki mermer ayna taşı kırılarak su bağlamak için metal boru geçirilmiştir. Ayrıca kurna kısmının üstüne metal mazgal yapılmış ve su gideri buradan sağlanmıştır. Yapılan toprak dolgu ve konulan mazgalın korozyonu sebebiyle mermer yüzeyde renklenme meydana gelmiştir. Ayrıca kurna içinde yosunlanma tespit edilmiştir. Özgün üst örtüsü kurşun olduğu düşünülen çeşmenin kaplaması kaldırılarak yerine kurşun taklidi çimento sıva yapılmış; bu sıva üzerinde otsu bitkiler yeşermiştir. Çeşmede yüzey kirliliği vardır ve bu kirlilik, özellikle sol yan cephede ve saçak altında yoğun kabuklanma şeklinde görülmektedir. Orta bölümde ve sol yan cephedeki kemerlerin içinde ve üstünde el ilanlarından, afişlerden kalma yapıştırıcı izleri ve ayrıca çeşme üzerinde çeşitli boyalarla yazılmış yazılar bulunmaktadır. Kaldırımın çeşme yüzeyine temas ettiği yerlerde asfalt ve Portland çimento izleri vardır.

Çeşmenin açığa çıkartılan kurna bölümleri

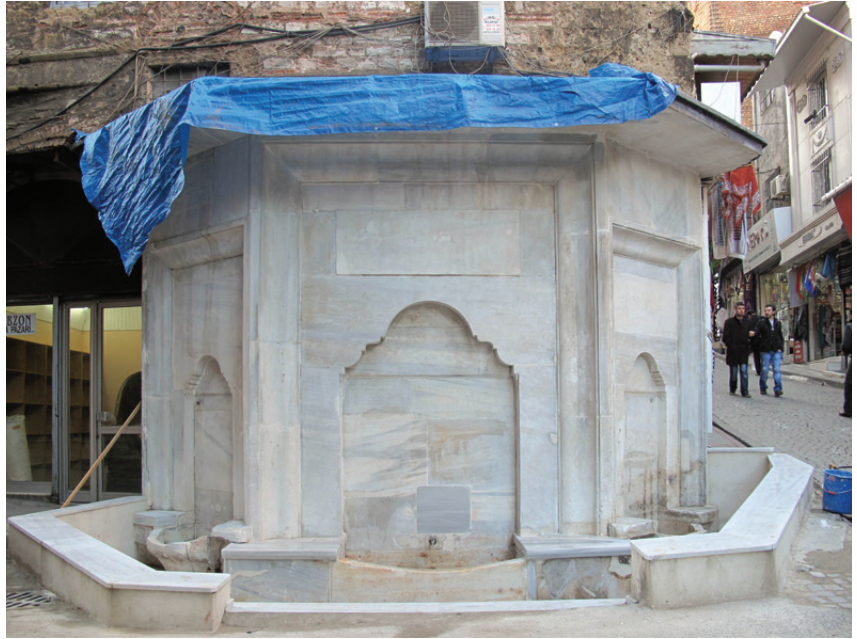
Çalınan kurşun kaplaması

Üst örtüde bulunan kurşun taklidi çimento sıvalı bölüme mekanik aletlerle raspa yapılmıştır. Çimentonun altından çıkan kurşun altı toprak dolgu kısmı yenilenerek üzerine KUDEB Restorasyon ve Konservasyon Laboratuvarı tarafından verilen bileşimler doğrultusunda Horasan harç uygulanmış, üzerine kurşun döşenmiştir. Restorasyon

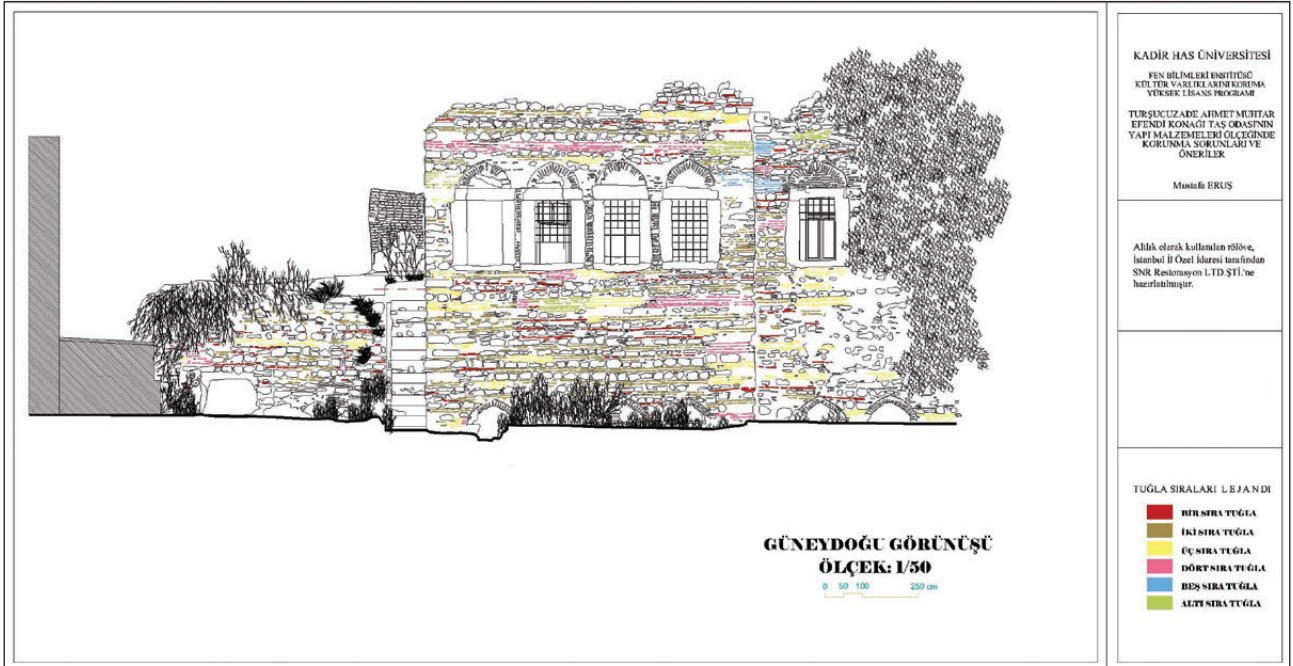
Şekil 2. Yapının Güneydoğu cephesi tuğla sıralarındaki farklılaşmalar

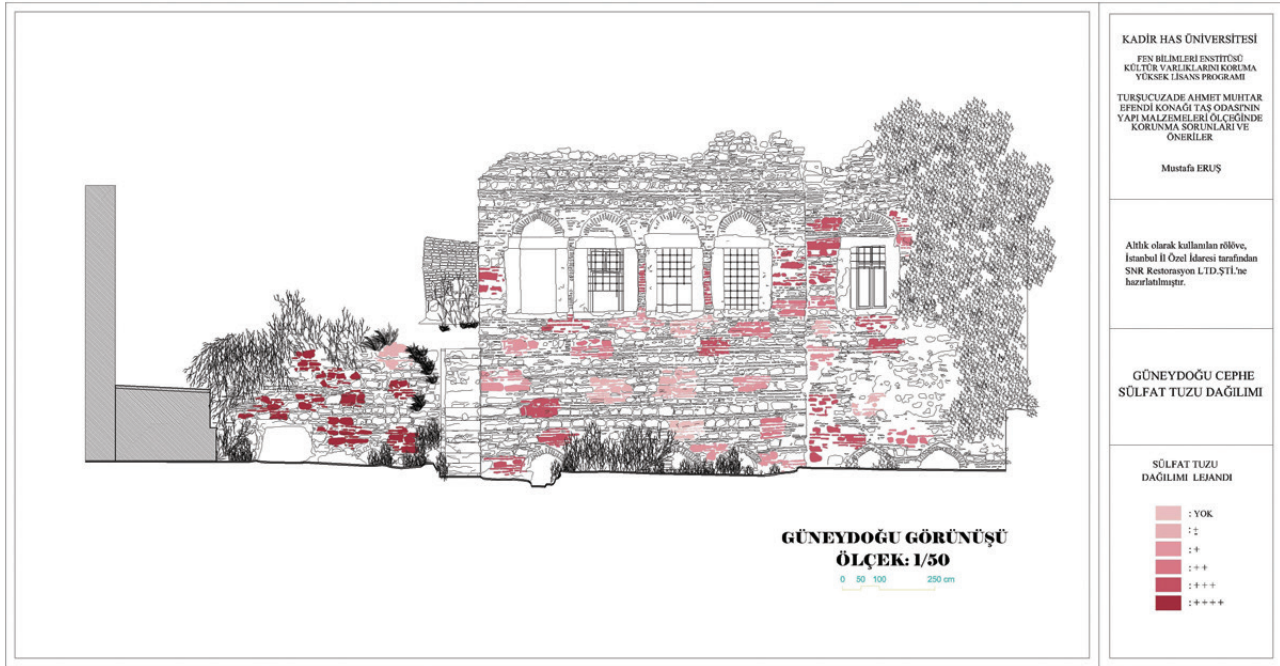
Şekil 19. Yapının güneydoğu cephesindeki sülfat (SO<sub>4</sub><sup>2-</sup>) tuzlarının dağılımı
