Ağız içi Porselen Tamirinde Fiber Uygulaması

Application Of Fibers For Intraoral Repair Of Porcelain

Övül Kümbüloğlu*, Atilla User*

Metal-ceramic fixed prostheses have been widely used in dentistry. However, occasional fractures resulting from the brittle nature of the porcelain may occur. This report presents the intraoral application of a fiber-reinforced porcelain repair on a fractured multi-unit fixed partial prosthesis involving exposure of the metal substructure.

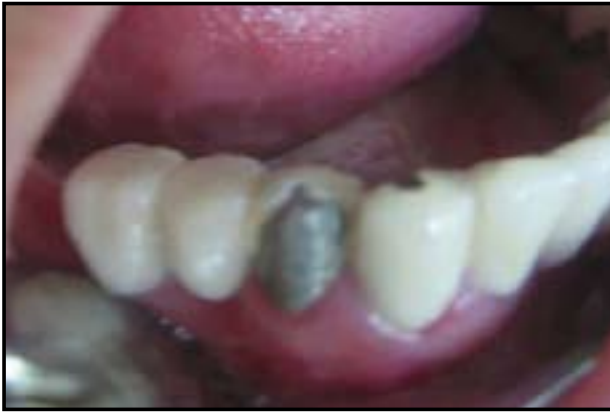
47 yaşında bir bayan hasta porselen köprüsünde meydana gelen kırılmadan dolayı kliniğimize müracaat etmiştir. Hastadan alınan tıbbi anamnezi ve ağız içi muayenesinde 4 yıl önce yapıldığı bildirilen 46 – 37 no'lu dişler arası tek parça köprü restorasyonunun sağ 1. premolar diş üzerindeki kısmında, vestibül yüzeyin tamamen ve lingual yüzeyin kısmen porselen fasetin yerinden ayrıldığı ve metal altyapının açığa çıkması ile oldukça büyük bir kırık yüzeyi meydana geldiği gözlenmiştir (Resim 1). Tedavi seçenekleri hastaya açıklan-

Resim 1. Kırık oluşan tam ağız porselen köprü restorasyonu

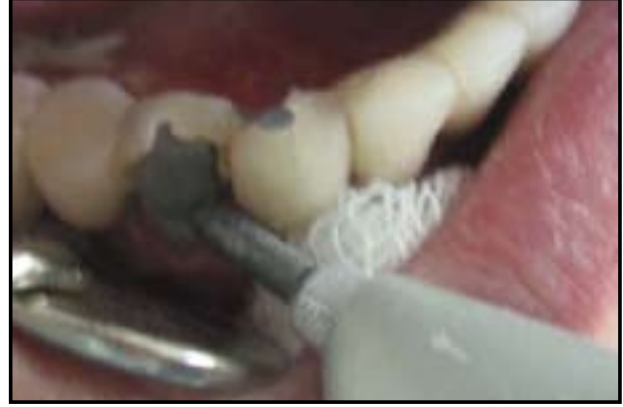
Resim 2. Ağız içi kumlama

tikülleri (Cojet-sand, 3M-ESPE, ABD.) kullanılarak 2.5 bar atmosfer basıncı altında yaklaşık 10 cm uzaklıktan kumlama işlemi uygulanmış ve daha sonra artık kumlar hava spreyi ile uzaklaştırılmıştır (Resim 2). Kırık böl-

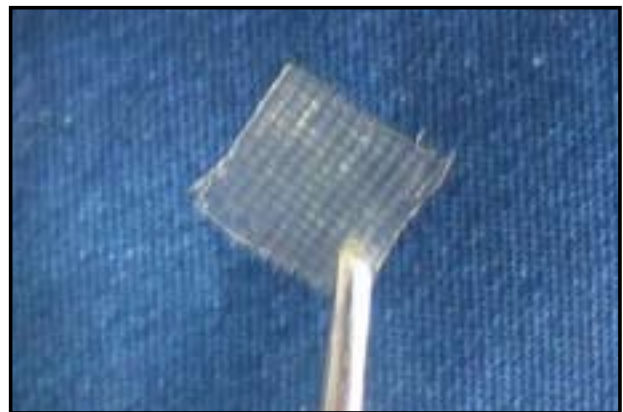
Resim 3 Fabrikasyon olarak rezin emdirilmiş örgü cam fiber

gesinin çevresindeki porselen yüzeyleri pürüzlendirmek amacı ile %9.5'lik hidroflorik asit solüsyonu (Ultradent) 60 saniye süre ile uygulandıktan sonra aynı ürünün asit nötraliz edici ajanı uygulanmıştır. Bölge hava-su spreyi ile yıkanıp kurutulduktan sonra ağız içi porselen tamir setinin (Cimara, Voco, Almanya) silanı tamir yüzeyine uygulanıp 60 saniye kendi kendine kuruması beklenmiştir. Örgü şeklindeki cam fiber (StickNet, Stick Tech, Finlandiya) tamir edilecek sahanın boyutlarında kesilip plastik bir poşetin içerisine yerleştirilmiş, porselen tamir setinin adeziv rezini poşet içerisine 1-2 damla ilave edilerek cam fiberin rezin ile tamamen ıslanması için 5 dakika süre ile karanlık bir ortamda bekletilmiştir (Resim 3). Aynı tamir setinin adeziv rezin ajanı sürülmüş

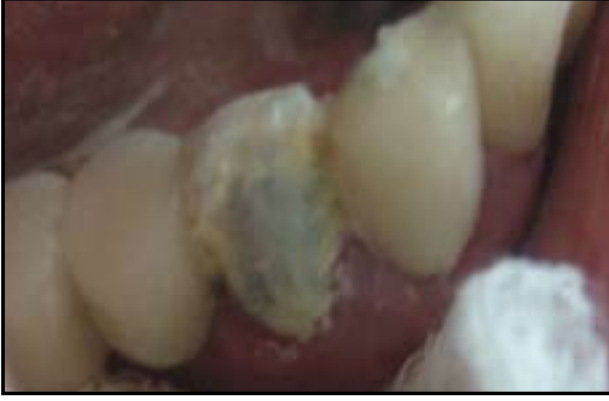
Resim 4. Opak tabakası ile birlikte cam fiber

ve 20 saniye süreyle ışıkla polimerize (Elipar Freelight, 3M-ESPE, Almanya) edilmiştir. Üzerine opak sürülmüş ve polimerize edilmeden poşetten çıkarılan fiber bir presel yardımı ile uygulanmıştır (Resim 4). 40'ar saniye

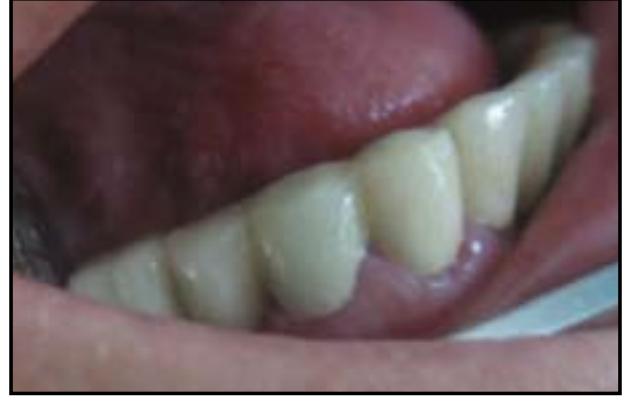
Resim 5. Ağız içi porselen tamiri bitmiş olarak

tüm yüzeyler polimerize edildikten sonra üzerine restorasyon ile uygun renkte seçilen tamir setinin kompozit rezini uygulanıp şekillendirildikten sonra her yönden 40 saniye süre ile polimerize edilmiştir. Bir artikülasyon kağıdı yardımı ile tüm oklüzal ilişkiler kontrol edilmiş, bitirme ve polisaj işlemi su soğutma altında aşındırıcı disk ve lastikler (Sof-Lex, 3M-ESPE) kullanılarak tamamlanmıştır (Resim 5).

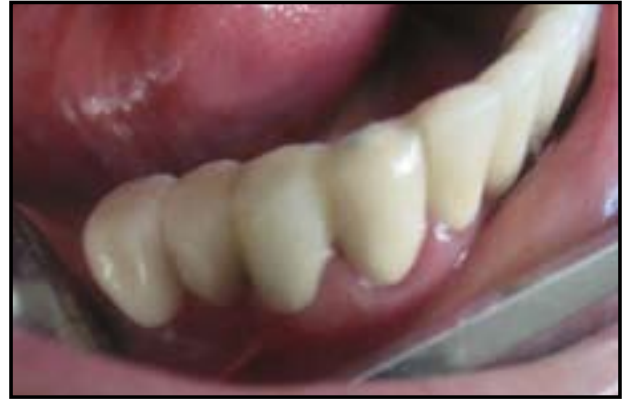
Hastanın porselen tamiri tamamlandıktan sonra 6'şar aylık periodlarla kontrol yapılmıştır. Bu kontroller sırasında klinik olarak tamir bölgesi; renk uyumu, kenar uyumu ve aşınma gibi kriterler göz önünde bulundularak değerlendirilmiştir. Hasta 4 yıldır klinik takip altındadır (Resim 6).

Resim 6. 4 yıllık kontrol
