22-23 Eylül 2015 Bodrum Sel Felaketi

Anahtar Kelimeler: Taşkın, 22-23 Eylül, hidrograf, SCS modeli, boyutsuz hidrograf, Bodrum.

Bodrum September 22-23, 2015 Flood Disaster

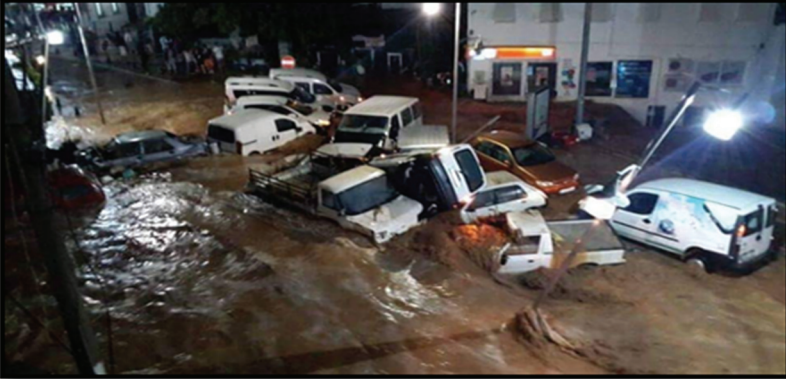
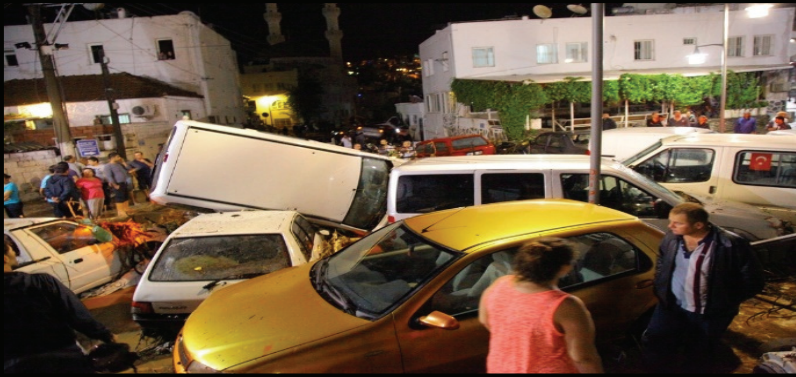
Şiddetli yağışın, yüksek eğimli üst havza boyunca toplanarak az eğimli ve geçirimsizliği oldukça düşük alt havzada toplanmasıyla taşkın oluşturduğu gözlenmiştir. (Fotoğraf 1)

Fotoğraf 1 - Taşkın etkilerine ait fotoğraflar

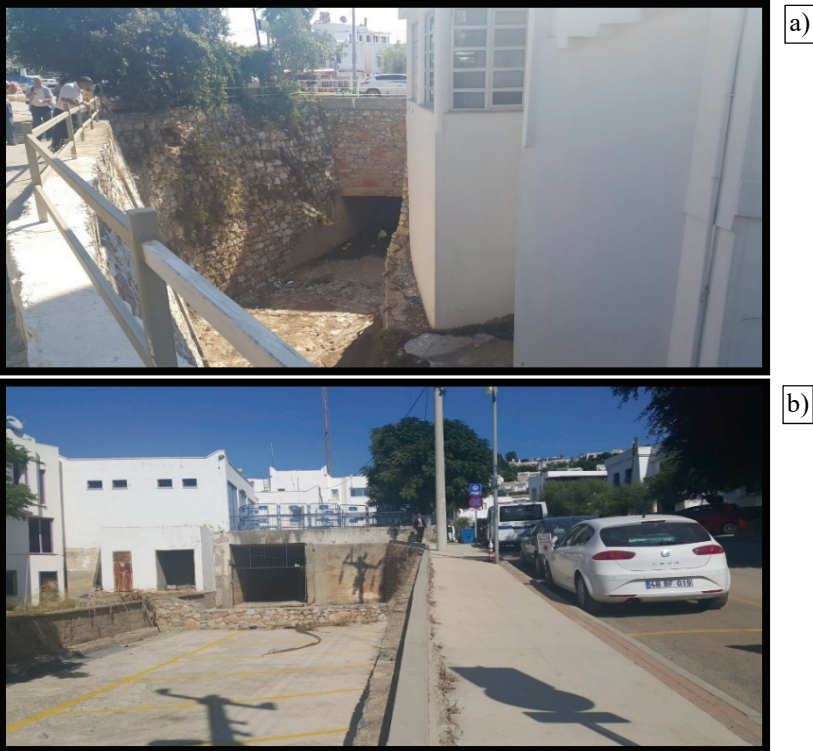
Ana drenaj hatları üzerinde birçok yapılaşma tespit edilmiştir. Bunların en çarpıcısı, İlçe Emniyet Müdürlüğü Binası'nın dere yatağı üzerine inşaa edilmiş olmasıdır (Fotoğraf 2a, 2b, 2c). Taşkın sonrasındaki bulgular, dere yatağının içine müdürlük binasının altına bir kapak yapılarak dere yatağının kapatıldığı yönündedir. Bu kapağın taşkın sırasında kırılarak bir taşkın dalgası ürettiği düşünülmektedir. Kapağın bulunduğu kesit arkasında bir rezervuar oluşmuş, rüsubat birikmesi sonucu tıkanan kapağın kırılmasıyla birlikte kabaca 2000 m³'lük bir su saniyeler içinde mansap taşkınına katılmıştır. Bu büyüklükteki bir su taşkını çarptığı cisimlerde onlarca tonluk hidrodinamik etki oluşturmuştur.

*Fotoğraf 2 - Taşkın zararlarına sebep olan başlıca unsurlar
(İlçe Emniyet Müdürlüğü Binası)*

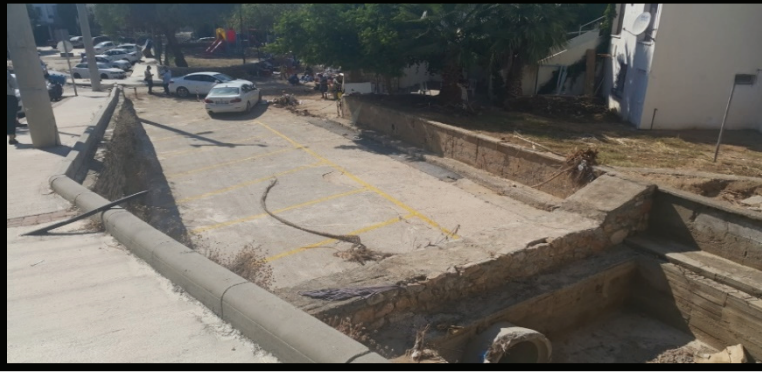
c)

Fotoğraf 2 - Taşkın zararlarına sebep olan başlıca unsurlar
(İlçe Emniyet Müdürlüğü Binası) (devam)

Bodrumda havzaların hemen hepsinde dere yataklarının kentsel dokuyla birleştiği noktalarda akış kesitlerinde çok büyük düzensizlikler gözlenmiştir (Fotoğraf 2c, 2f, 2g, 2i). Özellikle dere yataklarının yollarla birleştiği noktalarda dere yatağının (5m^2 ila 20m^2) birden daralarak bir büz bir kutu menfez boyutuna (0.1 m^2 ila 4 m^2) daralması bir çok örnekte karşımıza çıkmaktadır. Su kesitten geçemeyince, daralan kesit öncesinde kabarıp, taşması normal bir durumdur. 22-23 Eylül 2015 Bodrum taşkınında çoğu zarar bu sebepten gerçekleşmiştir.

Bodrum'da drenaj sistemi doğal drenaj hattı boyunca değil, sokakların inşasına uygun olarak geçirilmeye çalışıldığı tespit edilmiştir. Bu ise drenaj hattı boyunca kesikliklere yol açmıştır (Fotoğraf 2c, 2d, 2f, 2g). Geniş kesitlerden dar kesitlere, dar kesitten tekrar geniş kesitlere geçen uyumsuz bir hat söz konusudur. Yağmur suyu sistemleri serbest akışlı ve maksimum %80 dolulukla çalışması mümkün olan sistemlerdir. Oysa drenaj hattı boyunca yağış sularını basınçlı akmaya zorlayan birçok yapı söz konusudur. Suyun basınçlı akması mazgallardan yağmur sularının ve atık suların kentsel alanları basması sonucunu doğurmuştur.

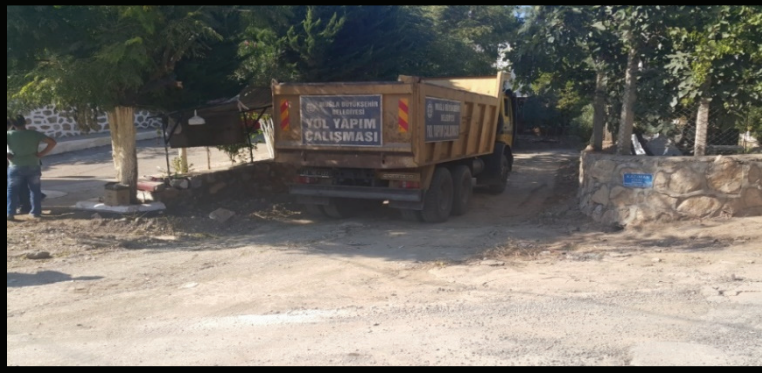
d)

Taşkın yıkıcı etkisi gözlenen çoğu akış kesitlerinde, dere boyunca gelen suyun aktığı yatağın birden yol olduğu gözlenmiştir (Fotoğraf 2d, 2e, 2f). Dere mecburen yoldan akmak zorunda kaldığından, taşkın oluşması, beklenen bir sonuç olmuştur. Bu yol kesimlerinin çoğunun adı (örneğin dere sokak vb.) zaten o yolun yol değil, dere olduğunu söylemektedir. Bu kesitlerin derhal akışın sağlanacağı bir biçimde düzenlenmesi gerekmektedir.

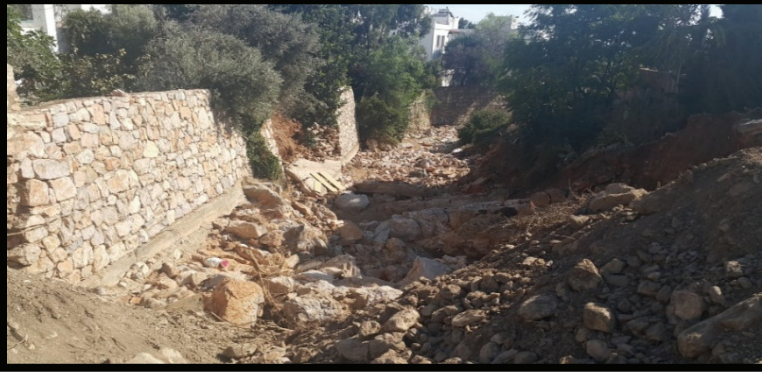
e)

Fotoğraf 2 - Taşkın zararlarına sebep olan başlıca unsurlar
(Derenin yol yapılması) (devam)

Kırsal alanlarda ve kırsal alanların kentsel dokuyula birleştiği noktalarda inşaa edilen dere yan duvarlarının büyük bir kısmı taş duvar olarak inşaa edilmiştir (Fotoğraf 2a, 2e, 2f, 2g, 2h). Taş duvar inşaaesinde da birçok uygunsuzluklar olduğu gözlenmiştir. Taş duvarlar çekme gerilmesi taşımayan yapılardır. Bu sebeple bu yapılar önünde biriken su büyük bir hidrostatik kuvvet oluşturarak, yapının yıkılmasına ve kentsel alanların zarar görmesine sebep olmuştur.

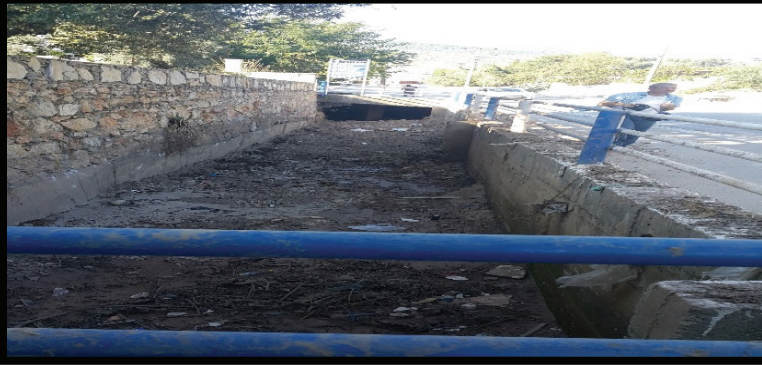
f)

Fotoğraf 2 - Taşkın zararlarına sebep olan başlıca unsurlar (Derenin yol yapılması) (devam)

Drenaj kanallarının çoğunun tıkalı ve zaten tıkanmaya müsait bir biçimde inşaa edilmiş olduğu belirlenmiştir (Fotoğraf 2f, 2g, 2i). Tıkanma oluşturacak kesimlerin düzenlenerek tıkanmaların önüne geçilmesi, hattın düzenli aralıklarla tıkanmaya karşı kontrolünün ve temizliğinin yapılması gereklidir.

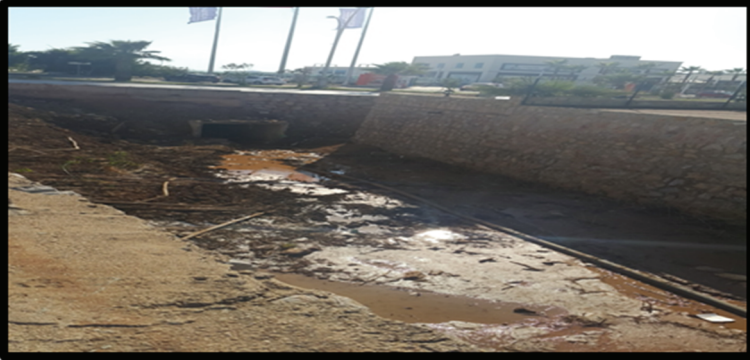
g)

Fotoğraf 2 - Taşkın zararlarına sebep olan başlıca unsurlar (Menfezler) (devam)

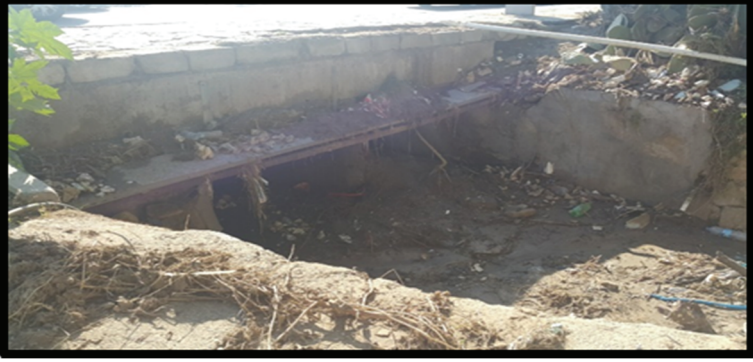
i)

Fotoğraf 2 - Taşkın zararlarına sebep olan başlıca unsurlar (Menfezler) (devam)

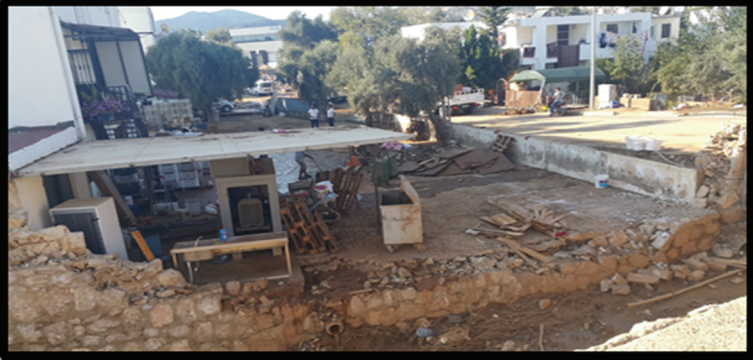
h)

Fotoğraf 2 - Taşkın zararlarına sebep olan başlıca unsurlar (Yan duvarlar) (devam)

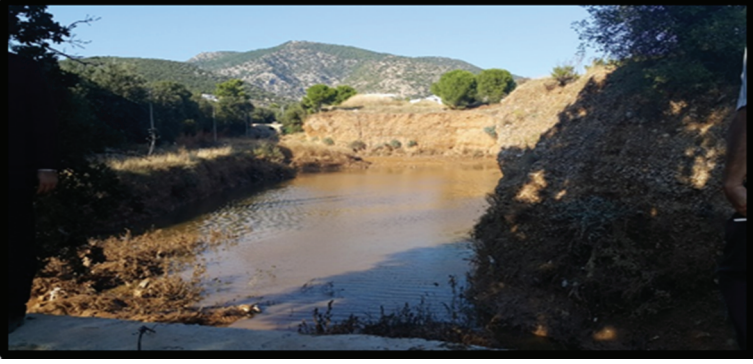
Bitez’de taşkın tutma rezervuarı olarak kullanılan bir yığma seddenin olduğu gözlenmiştir (Fotoğraf 2j). Bu seddenin yıkılmasıyla, Bitez tarihinin en büyük taşkınlarından birinin yaşanması muhtemeldir. Yağmur sularının tutma havuzlarında tutularak taşkın pik değerinin düşürülmesi akılcı bir yöntem olmakla beraber, belirli bir projeye uygun olmadan rastgele toprak yığılmasıyla oluşturulan bir rezervuar seddesinin yıkılması binlerce metreküplük suyun saniyeler içerisinde büyük felakete dönüşmesine sebep olacaktır.

Fotoğraf 2 - Taşkın Zararlarına Sebep Olan Başlıca Unsurlar (Tutma Seddi) (devam)
