YAPILARIN DEPREM RİSKİNİN SOKAK TARAMA YÖNTEMİ İLE BELİRLENMESİ: SİVRİHİSAR ÖRNEĞİ

Ersin GÜLER^{1*}, Mehmet CANBAZ²

DETERMINATION OF EARTHQUAKE RISK OF STRUCTURES BY STREET SCREENING METHOD

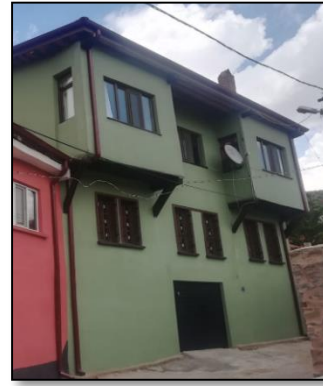
Şekil 3. Örnek Değerlendirme

Türü	6E
Yapı Yaşı	30+
Kat Sayısı	3
Duvar/Boşluk	2
Duvar-Boşluk Düz.	0
Çarpışma Durumu	1
Topoğrafyanın Etkisi	0
Görünür Bina Kali.	1

Bina güvenilirlik indeksine bağlı risk değerlendirilmesinde örnek olarak Şekil 3'teki yapı ve değerlendirilmeleri dikkate alındığında yapılacak hesapta Tablo 3'ten yapının hız bölgesi puanının 100 olduğu belirlenmiştir. Risk faktörlerinden türü dikkate alındığında ahşap ve kerpiç kullanıldığından -40, duvar-boşluk oranı -30 puan olarak dikkate alınabileceği, çarpışma durumu -5, görünür bina kalitesinin ise -10 olarak dikkate alınabileceği, diğer risk faktörlerinin oluşmadığı dolayısı ile hız bölgesi puanından bu puanlar çıkarıldığında bu binanın güvenilirlik indeksinin 15 olarak alınabileceği belirlenmiştir. Dolayısı ile Tablo 4'e göre bu bina yüksek riskli grupta yer almıştır.

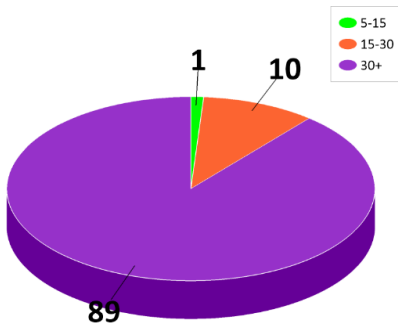
Şekil 4. Yapı Yaşı, (%)

Şekil 4'e göre yapı yaşları incelendiğinde yeni bina görülmezken, %11'nin 30 yaşından küçük olduğu geri kalanın ise oldukça eski binalar olduğu belirlenmiştir. Dolayısıyla ilçe merkezinde kentsel dönüşümün uygulamalarının gerçekleşmediği söylenebilir.

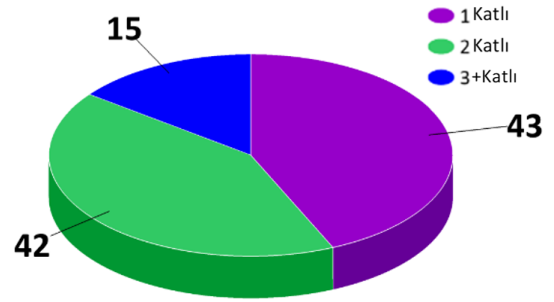
Şekil 5. Kat Sayısı, (%)

1999 depremleri sonrasında yapılan incelemeler sonucunda binalardaki hasarın kat sayısı ile arttığı gözlenmiştir. Binalarda kat sayısının artması sonucunda kütle artmakta ve deprem etkisinin fazla olduğu görülmektedir. Ülkemizdeki pek çok yapının deprem yönetmeliklerine uygun olmadığı bilinmektedir. Dolayısıyla kat sayısı arttıkça depremlerde meydana gelecek hasar miktarının artacağı bilinmektedir. Şekil 5 incelendiğinde tek ve iki katlı yapılar %85 oranında iken, geri kalan yapıların fazla kat sayısına sahip olması aynı zamanda taşıyıcı sisteminin duvar olması riski artırmaktadır.

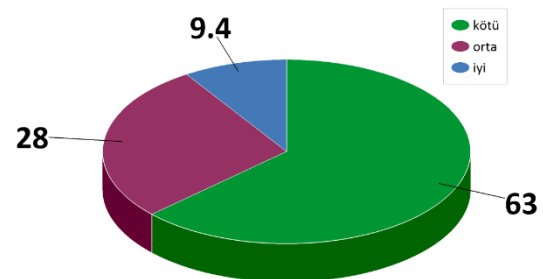
Şekil 6. Duvar Boşluk Oranı, (%)

Taşıyıcı sistemi duvar olan yapılarda çok fazla miktarda boşluk istenmez. Boşluk uzunluğunun toplam duvar uzunluğuna oranına oranı dikkate alınır. Bu orana göre yapıların değerlendirilmesi Şekil 6'da belirtilmiştir. Binaların %63 gibi azımsanmayacak oranında boşlukların çok olduğu belirlenmiştir.

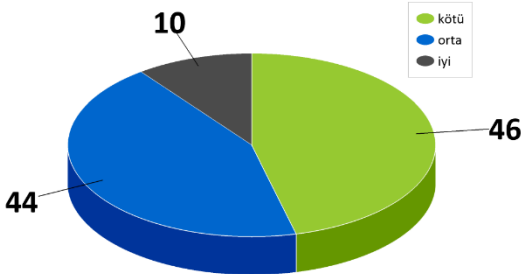
Şekil 7. Duvar Boşluk Düzeni, (%)

Birden fazla kata sahip yapıların her katında mecburen bırakılan boşlukların aynı hizada olması depremde hasar görme ihtimalini azaltır. Yapıların duvar-boşluk düzeni incelenmiş ve Şekil 7'de değerlendirilmiştir. Yapıların %46 gibi önemli bir kısmında boşlukların düzensiz dağıldığı belirlenmiştir.

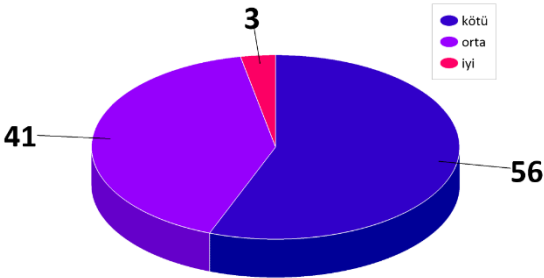
Şekil 8. Görünen Yapı Kalitesi, (%)

Binalar belirli aralıklarla bakımının yapılması hizmet ömrünün kısalmasını için önemlidir. Özellikle deprem gibi afetlerde görünür yapı kalitesinin hasarda etkisi vardır. Şekil 8'e göre yapıların büyük kısmının görünür yapı kalitesinin iyi olmadığı görülmüştür.

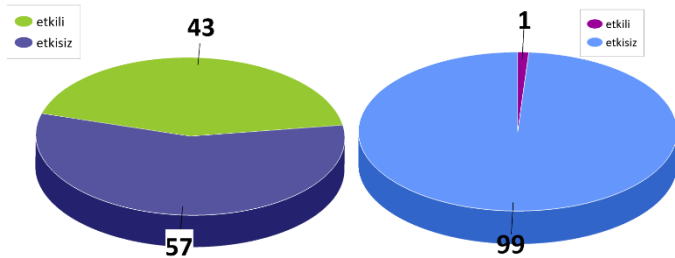
Şekil 9. Çarpışma Durumu ve Topografyanın Etkisi

Bitişik nizam olan yerlerde, binaların depreme karşı göstereceği performanslar değişmekte ve binalar birbirini etkilemektedir. Deprem nedeniyle binalar çarpışmakta ve üst katlarda artan oranda çatlaklar oluşabilmektedir. Şekil 9 incelendiğinde binaların %57'sinde çarpışma riskinin olmadığı görülmüştür. İlçe merkezi yapılaşması düz bir alanda olduğundan topografyadan kaynaklı riskli bina oldukça azdır.

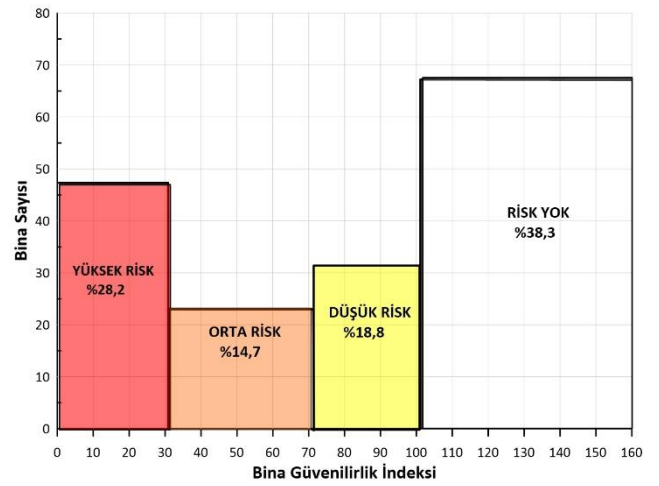
Şekil 10. İncelenen Yapıların Risk Değerlendirmesi

Yapıdaki düzensizlik ve olumsuzluklara göre hesaplanan bina güvenilirlik indeksleri ve riskler Şekil 10'da gösterilmiştir. Görsel olarak incelenen 170 yapının %62'sinin depremde hasar riskinin olduğu, %28 gibi oldukça yüksek kısmının da yüksek riske sahip olduğu görülmüştür. Albayrak ve diğ. (2015) tarafından yapılan çalışmada da benzer şekilde inceleme yapılan yapıların çoğunun yüksek riske sahip olduğu belirtilmiştir. Bu iki çalışmada Eskişehir'in yüksek riskli bina sayısı dikkat çekmektedir.

- Yapılan risk analizine göre binaların %28'inin görsel olarak yüksek riske sahip olduğu acilen bu binaların daha detaylı incelenmesi, ölçümler ve testler ile yapının güçlendirme veya yıkılma kararının verilmesi gerekir.
